土砂災害警戒区域等の指定の公示に係る図書（その1）

自然現象の種類	急傾斜地の崩壊
溪流番号	I-1488
溪流名	十分一
所在地	雄勝郡羽後町床舞字蔵田、泉田及び十分一

自然現象の種類	急傾斜地の崩壊	箇所番号	I-1488
告示番号	第497号	箇所名	十分一
告示年月日	平成28年8月26日	所在地	雄勝郡羽後町床舞字蔵田、泉田及び十分一

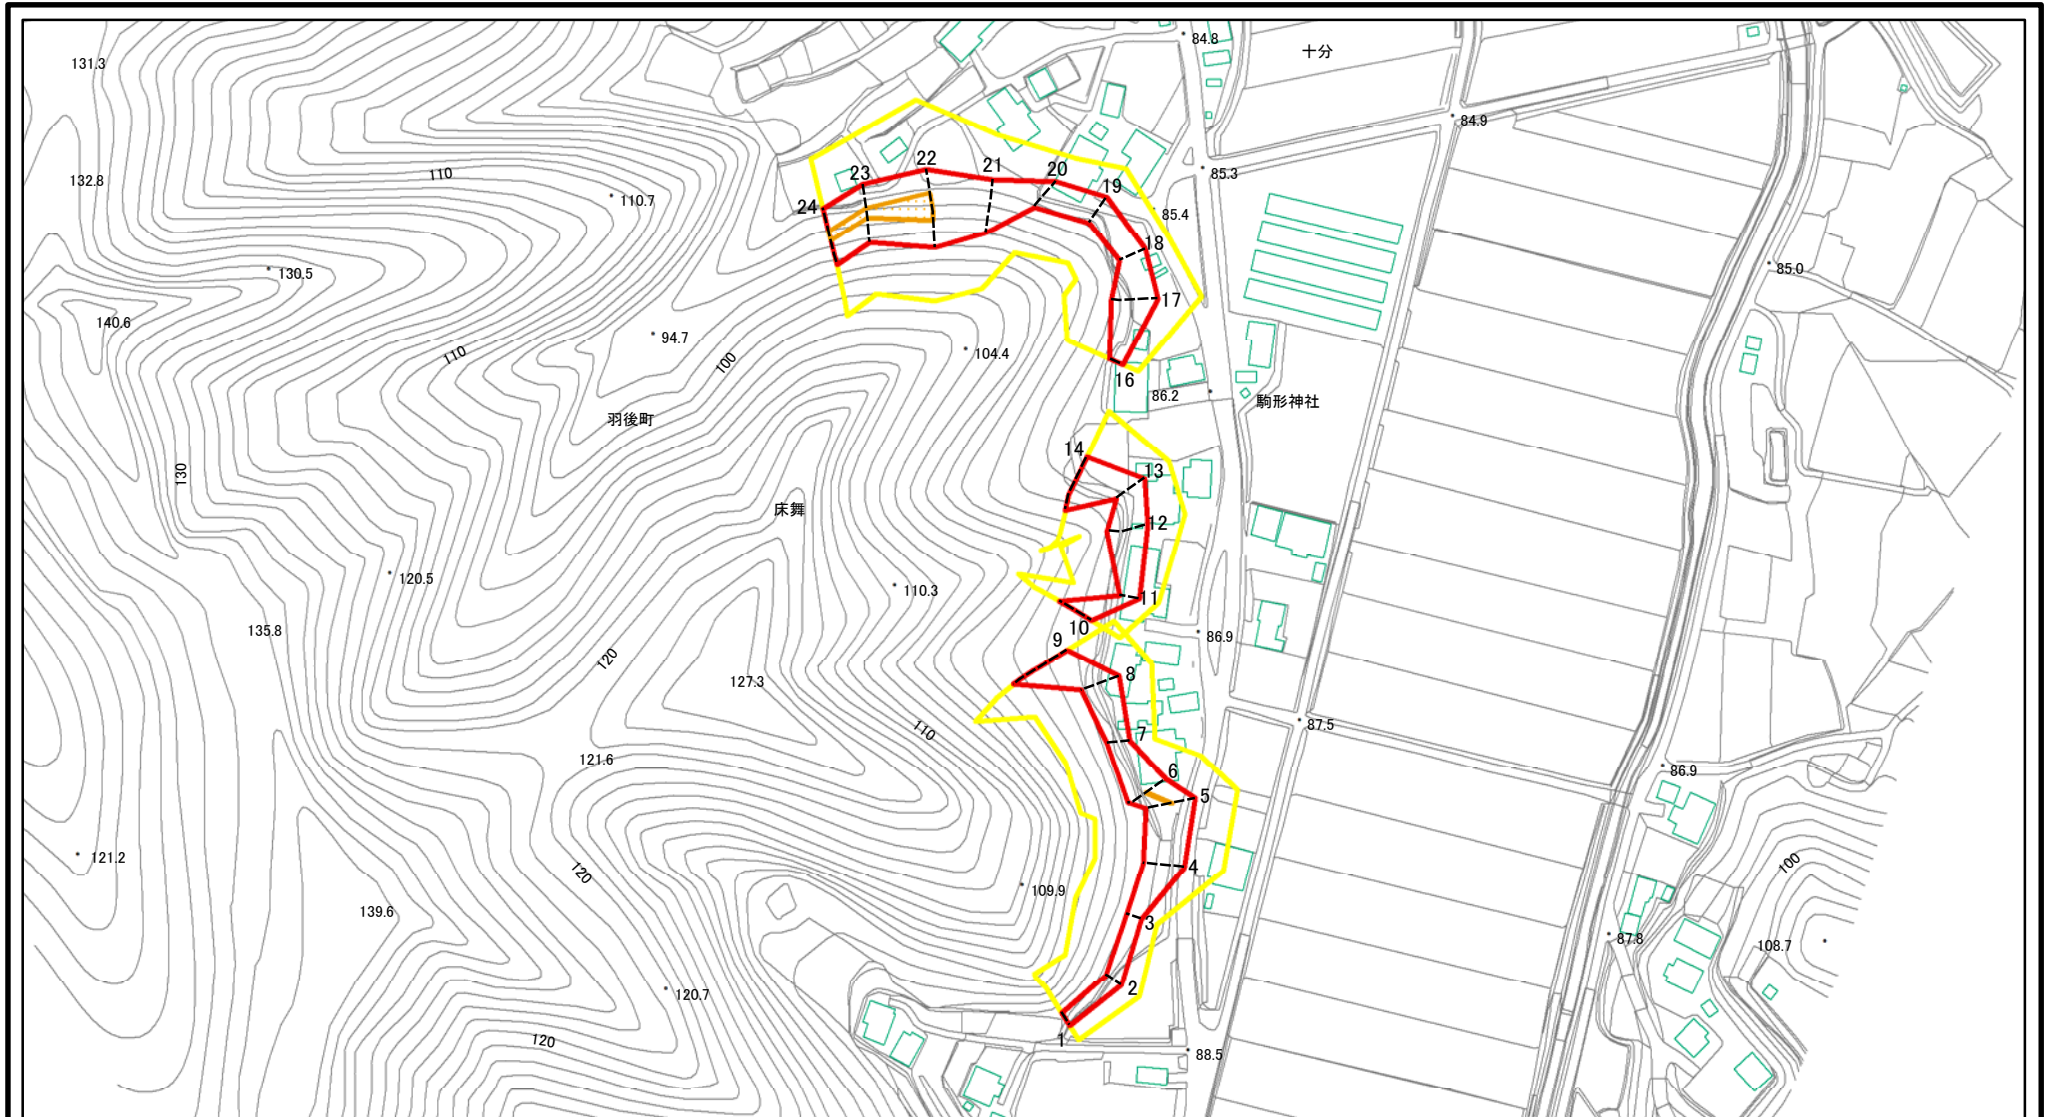
様式-2(急)
土砂災害警戒区域・土砂災害特別警戒区域
区域図(その1)

図中の数字は横断測線番号を示す

土砂災害防止法施行令第二条の基準に該当する区域	
土砂災害防止法施行令第三条の基準に該当する区域	
それ以外の区域

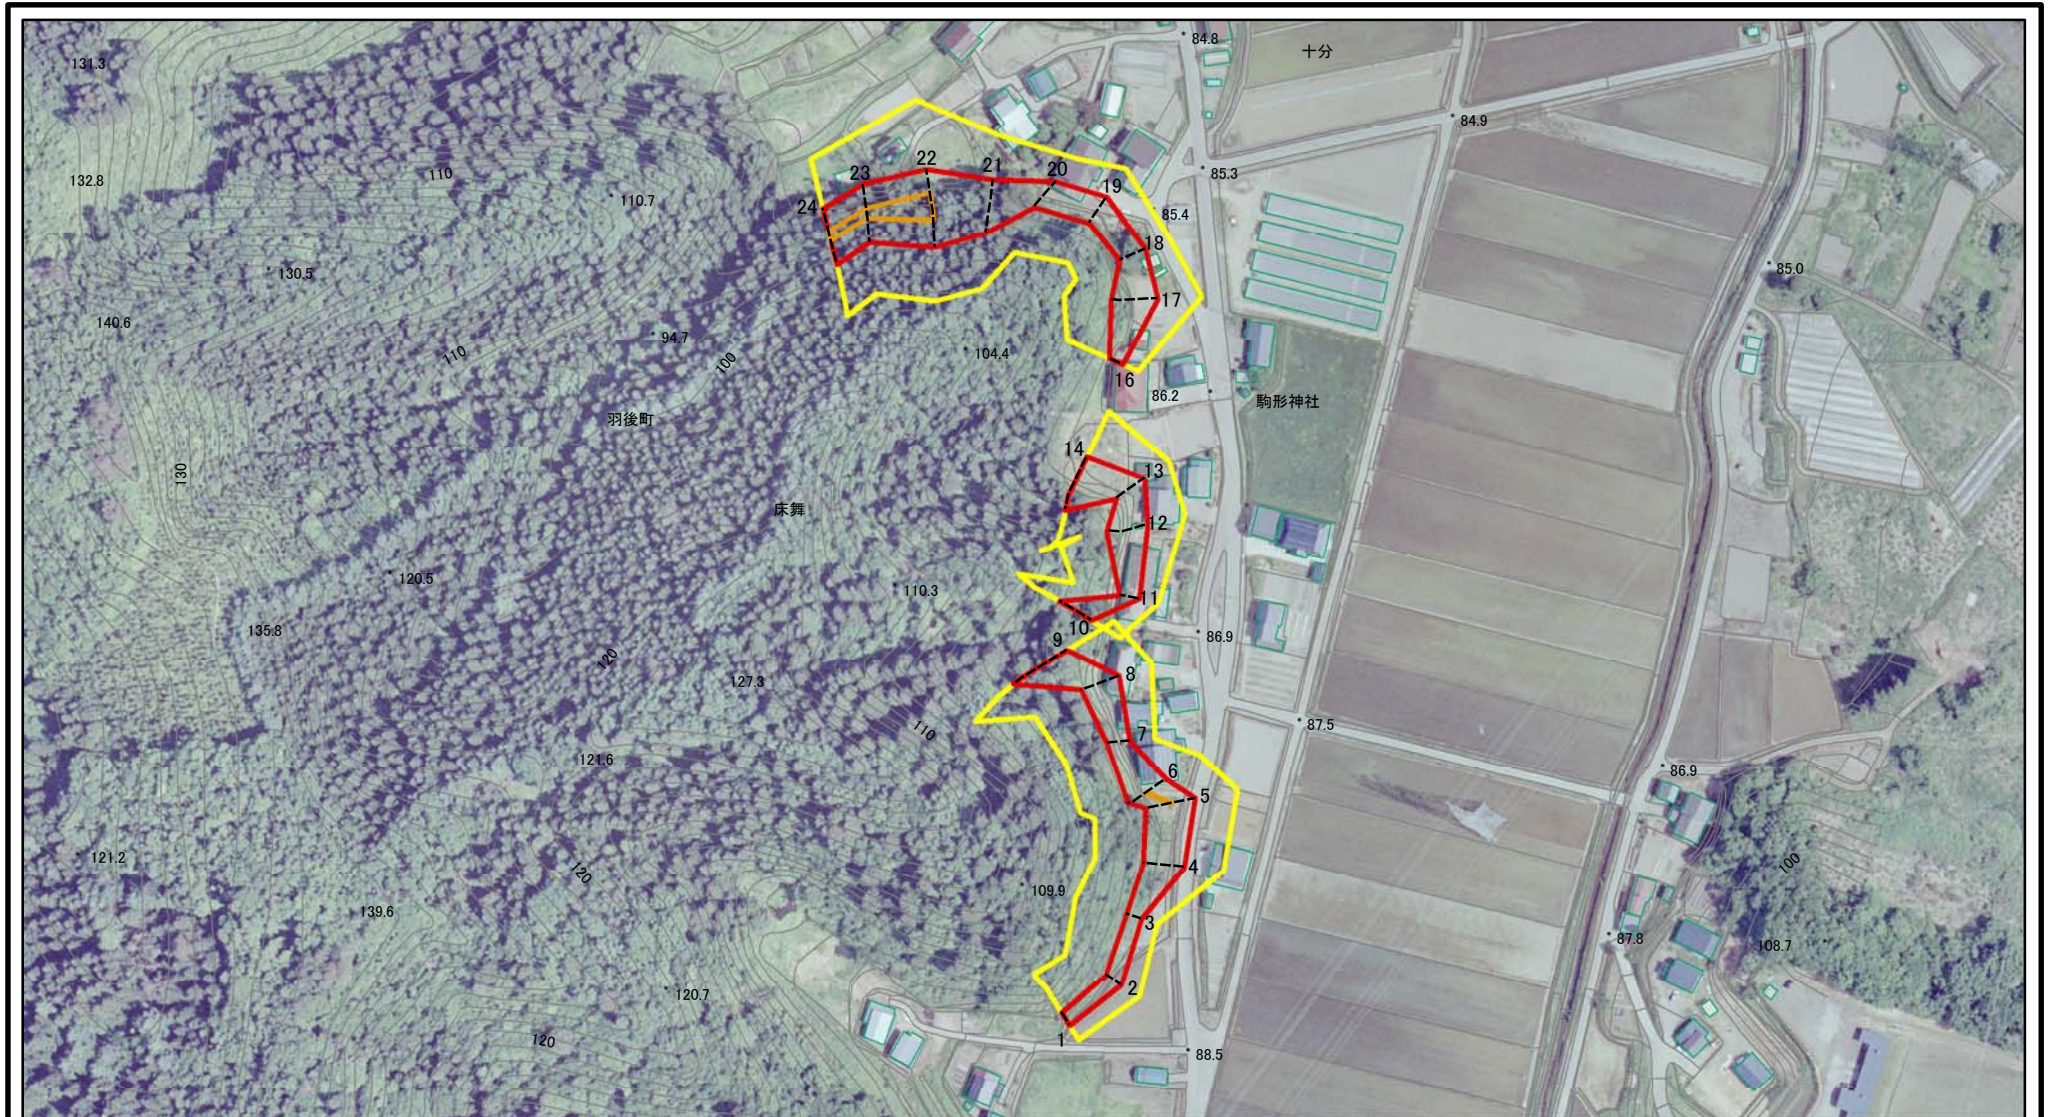
図中の数字は横断測線番号を示す

様式-2(急) 土砂災害警戒区域・土砂災害特別警戒区域 区域図(その1)	土砂災害防止法施行令第二条の基準に該当する区域		N 縮尺 1:2,500	自然現象の種類	急傾斜地の崩壊	箇所番号	I-1488
	土砂災害防止法施行令第三条の基準に該当する区域			告示番号	第497号	箇所名	十分一
	土砂等の(移動)高さが1m以下の場合、土砂等の移動による力が100kN/mを超える区域			告示年月日	平成28年8月26日	所在地	雄勝郡羽後町床舞字蔵田、泉田及び十分一
	土砂等の堆積の高さが3mを超える区域						
	それ以外の区域

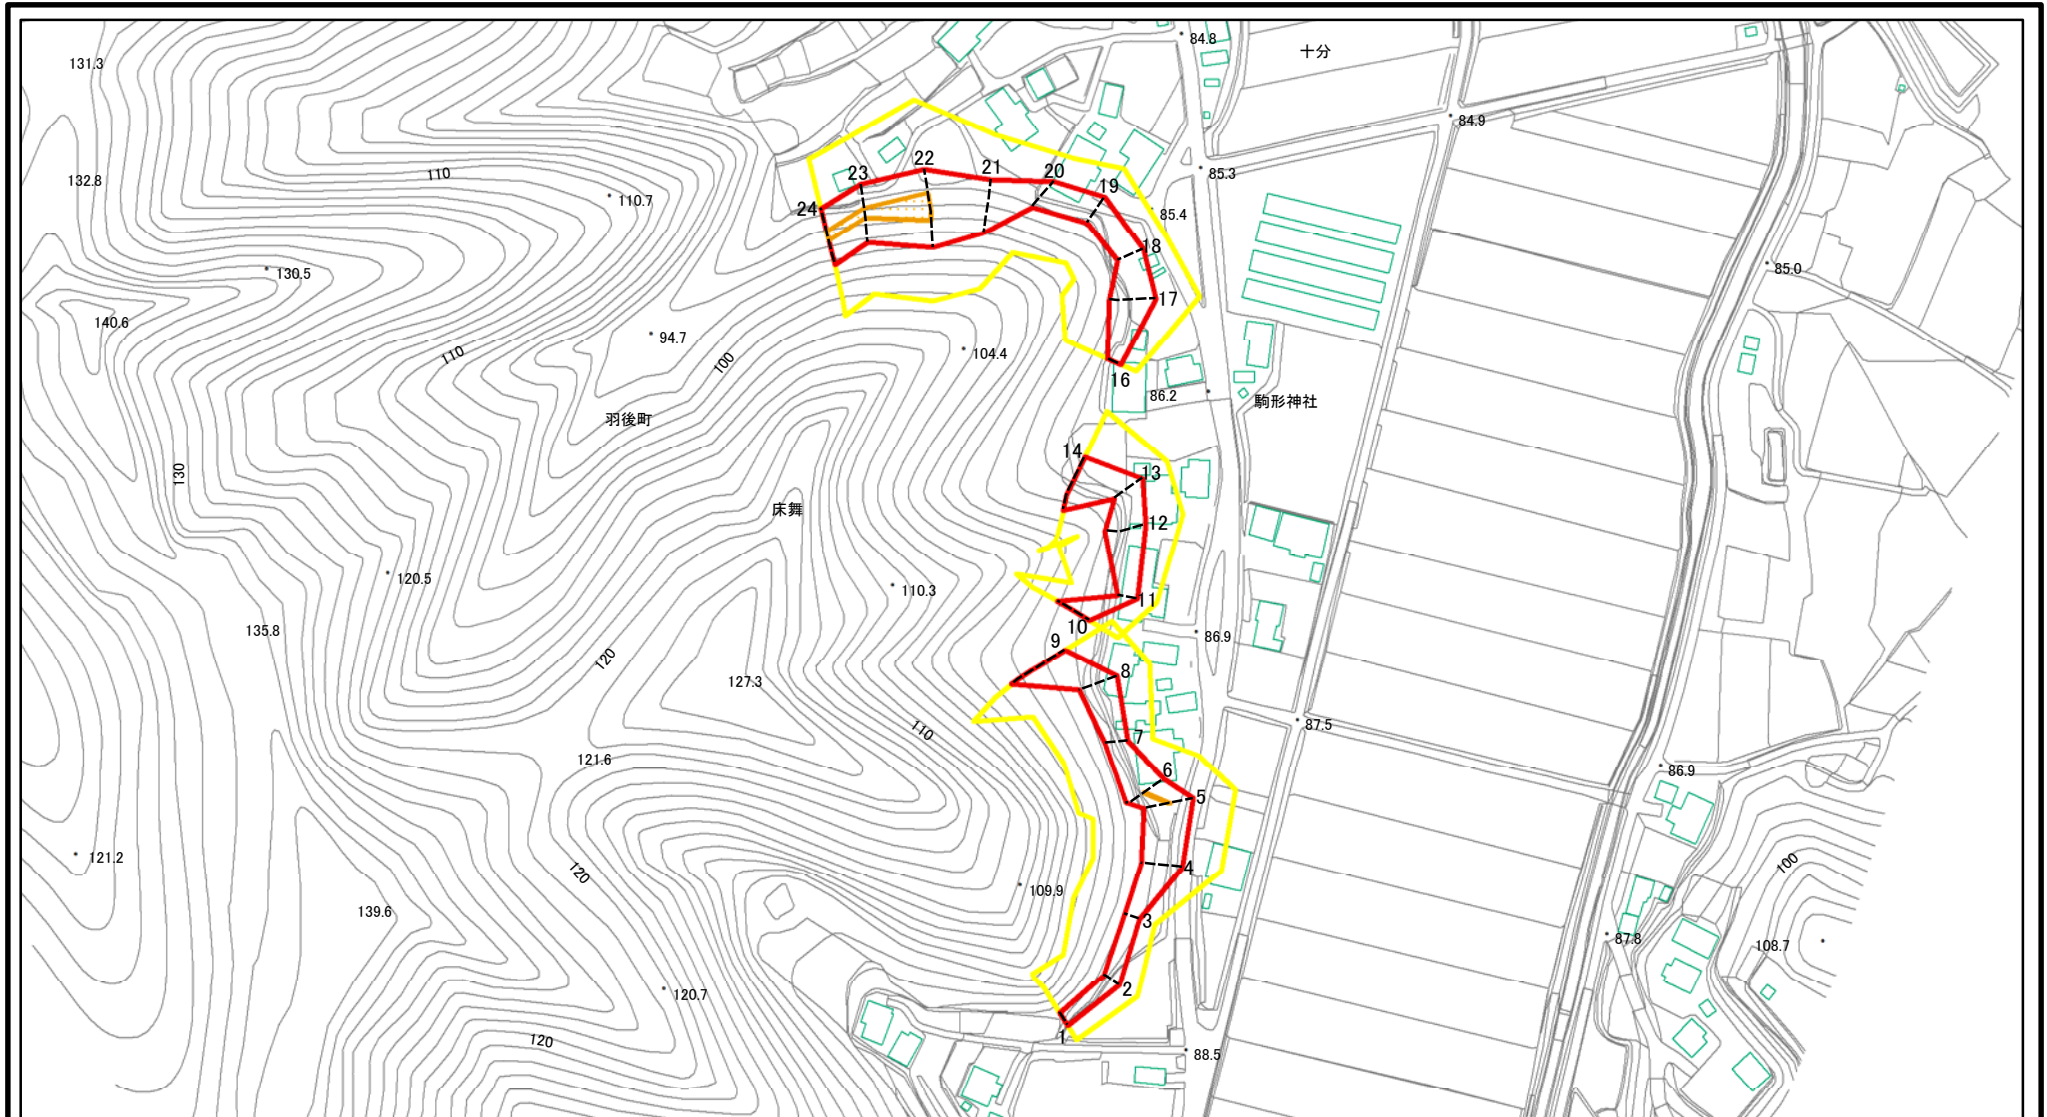
様式-2-1(急)

図中の数字は横断測線番号を示す

土砂災害警戒区域・土砂災害特別警戒区域

区域図(その2)

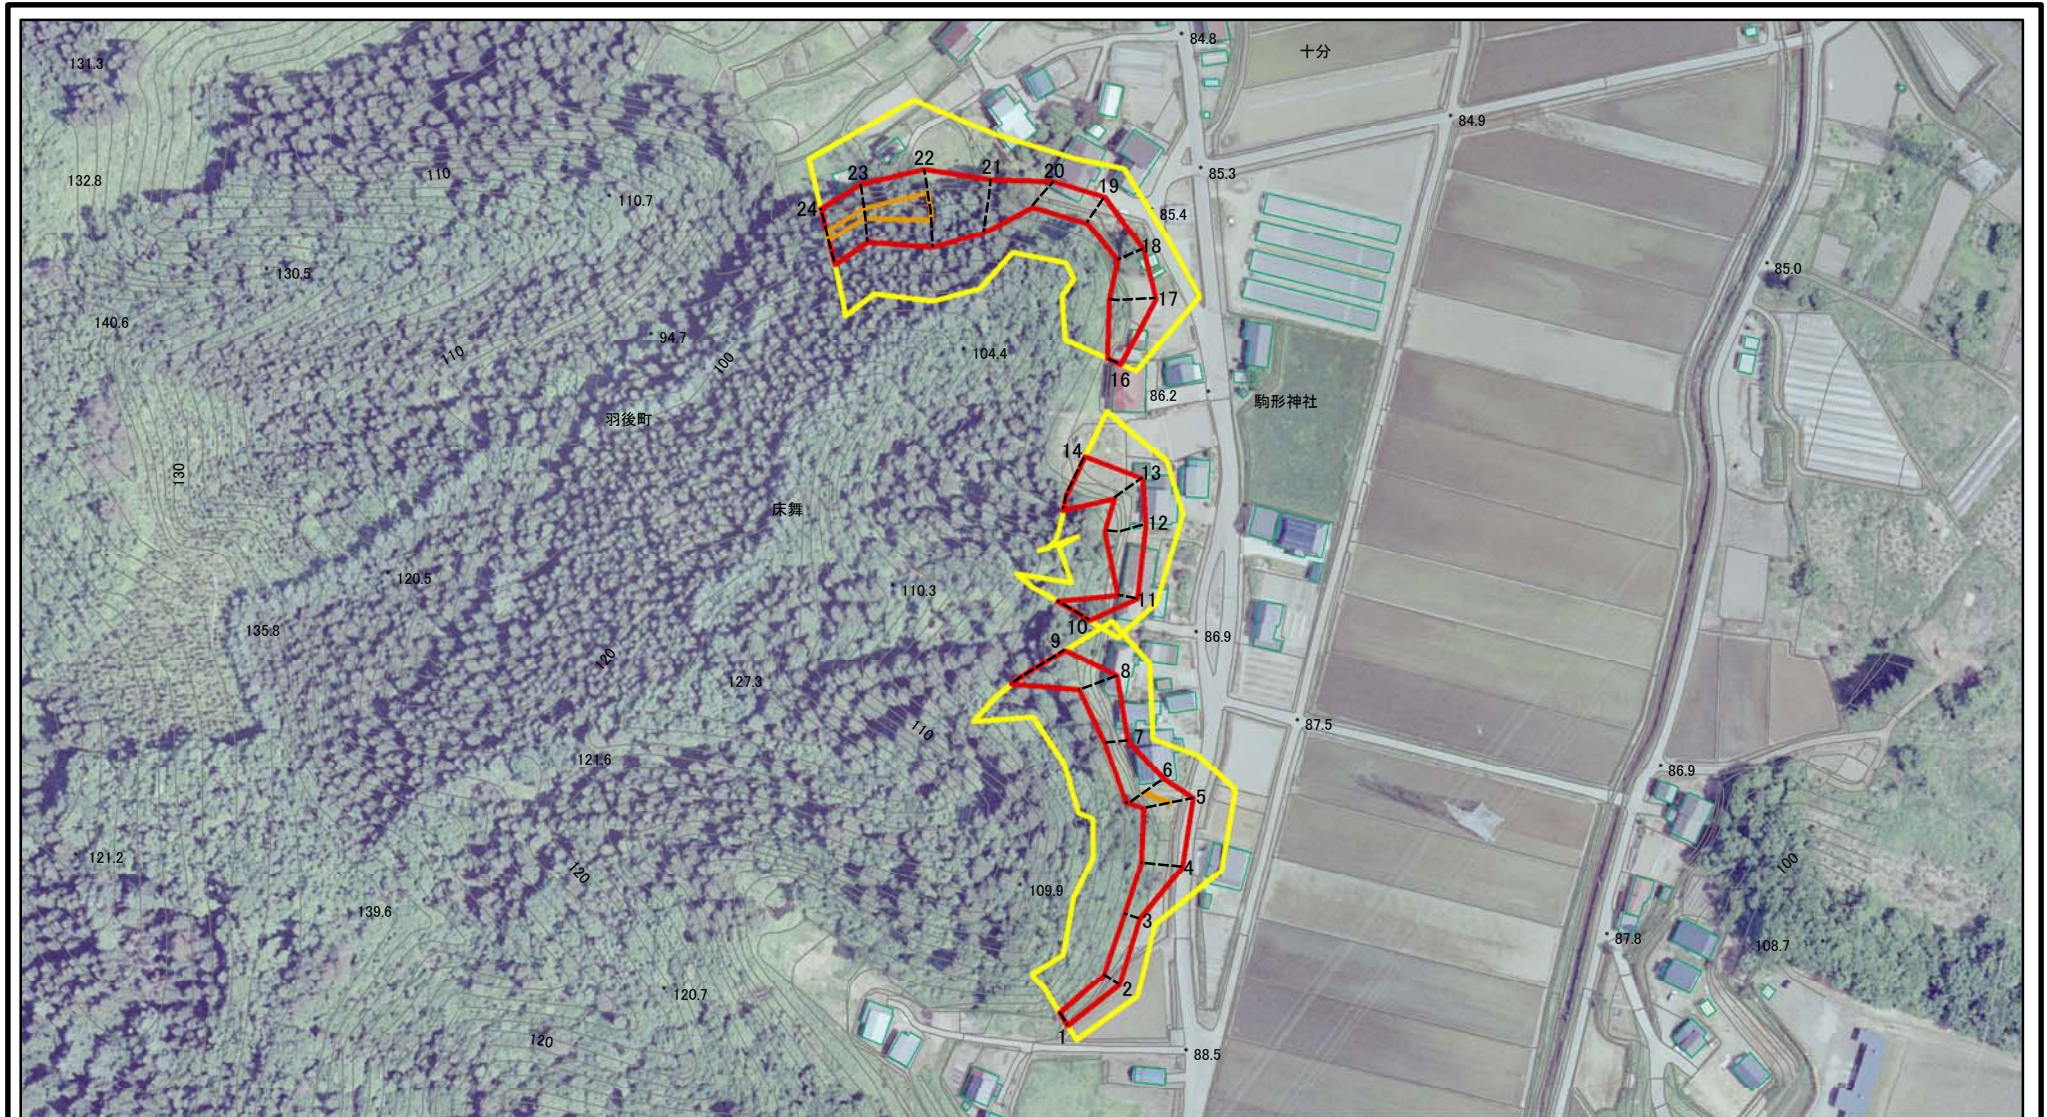
様式-2-1(急)

図中の数字は横断測線番号を示す

土砂災害警戒区域・土砂災害特別警戒区域

区域図(その2)

土石等の(移動)高さが1m以下の場合、
土石等の移動による力が100kN/mを超える区域

土石等の堆積の高さが3mを超える区域

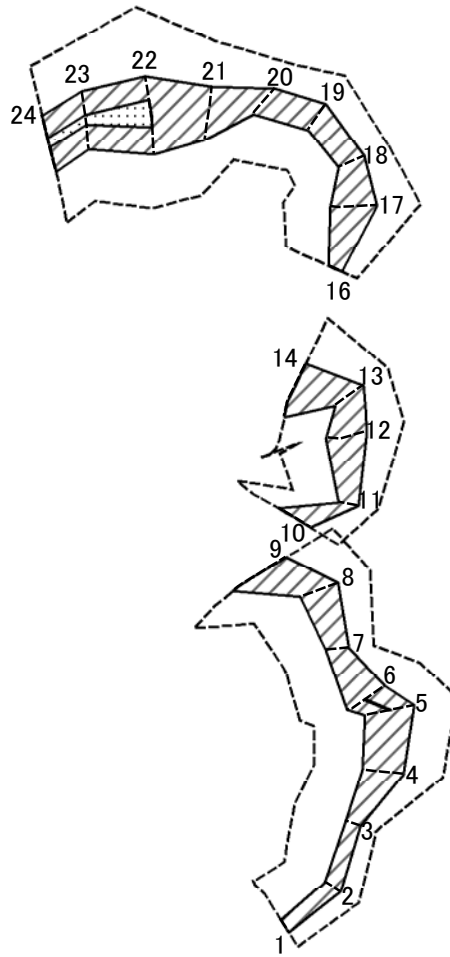
図中の数字は横断測線番号を示す

様式-2-2(急)
土砂災害特別警戒区域の区域区分図
(急傾斜地の崩壊に伴う土石等の移動により
建築物の地上部に作用すると想定される力)

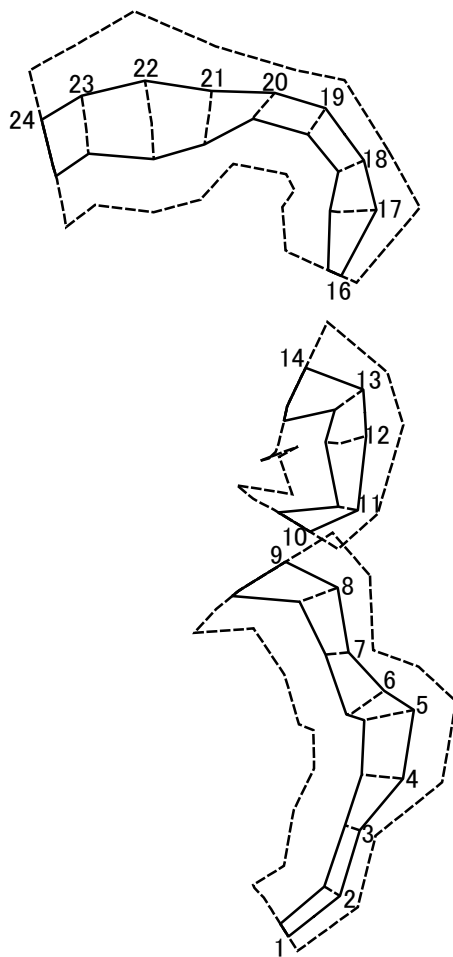
図中の数字は横断測線番号を示す

様式-2-3(急)
土砂災害特別警戒区域の区域区分図
(急傾斜地の崩壊に伴う土石等の堆積により
建築物の地上部に作用すると想定される力)
