土砂災害警戒区域等の指定の公示に係る図書（その1）

様式-1（急）
土砂災害警戒区域・土砂災害特別警戒区域 位置図

自然現象の種類	急傾斜地の崩壊
箇所番号	II-534
箇所名	寺村
所在地	秋田県秋田市上北手猿田字寺村

土砂災害警戒区域・土砂災害特別警戒区域
区域図(その1)

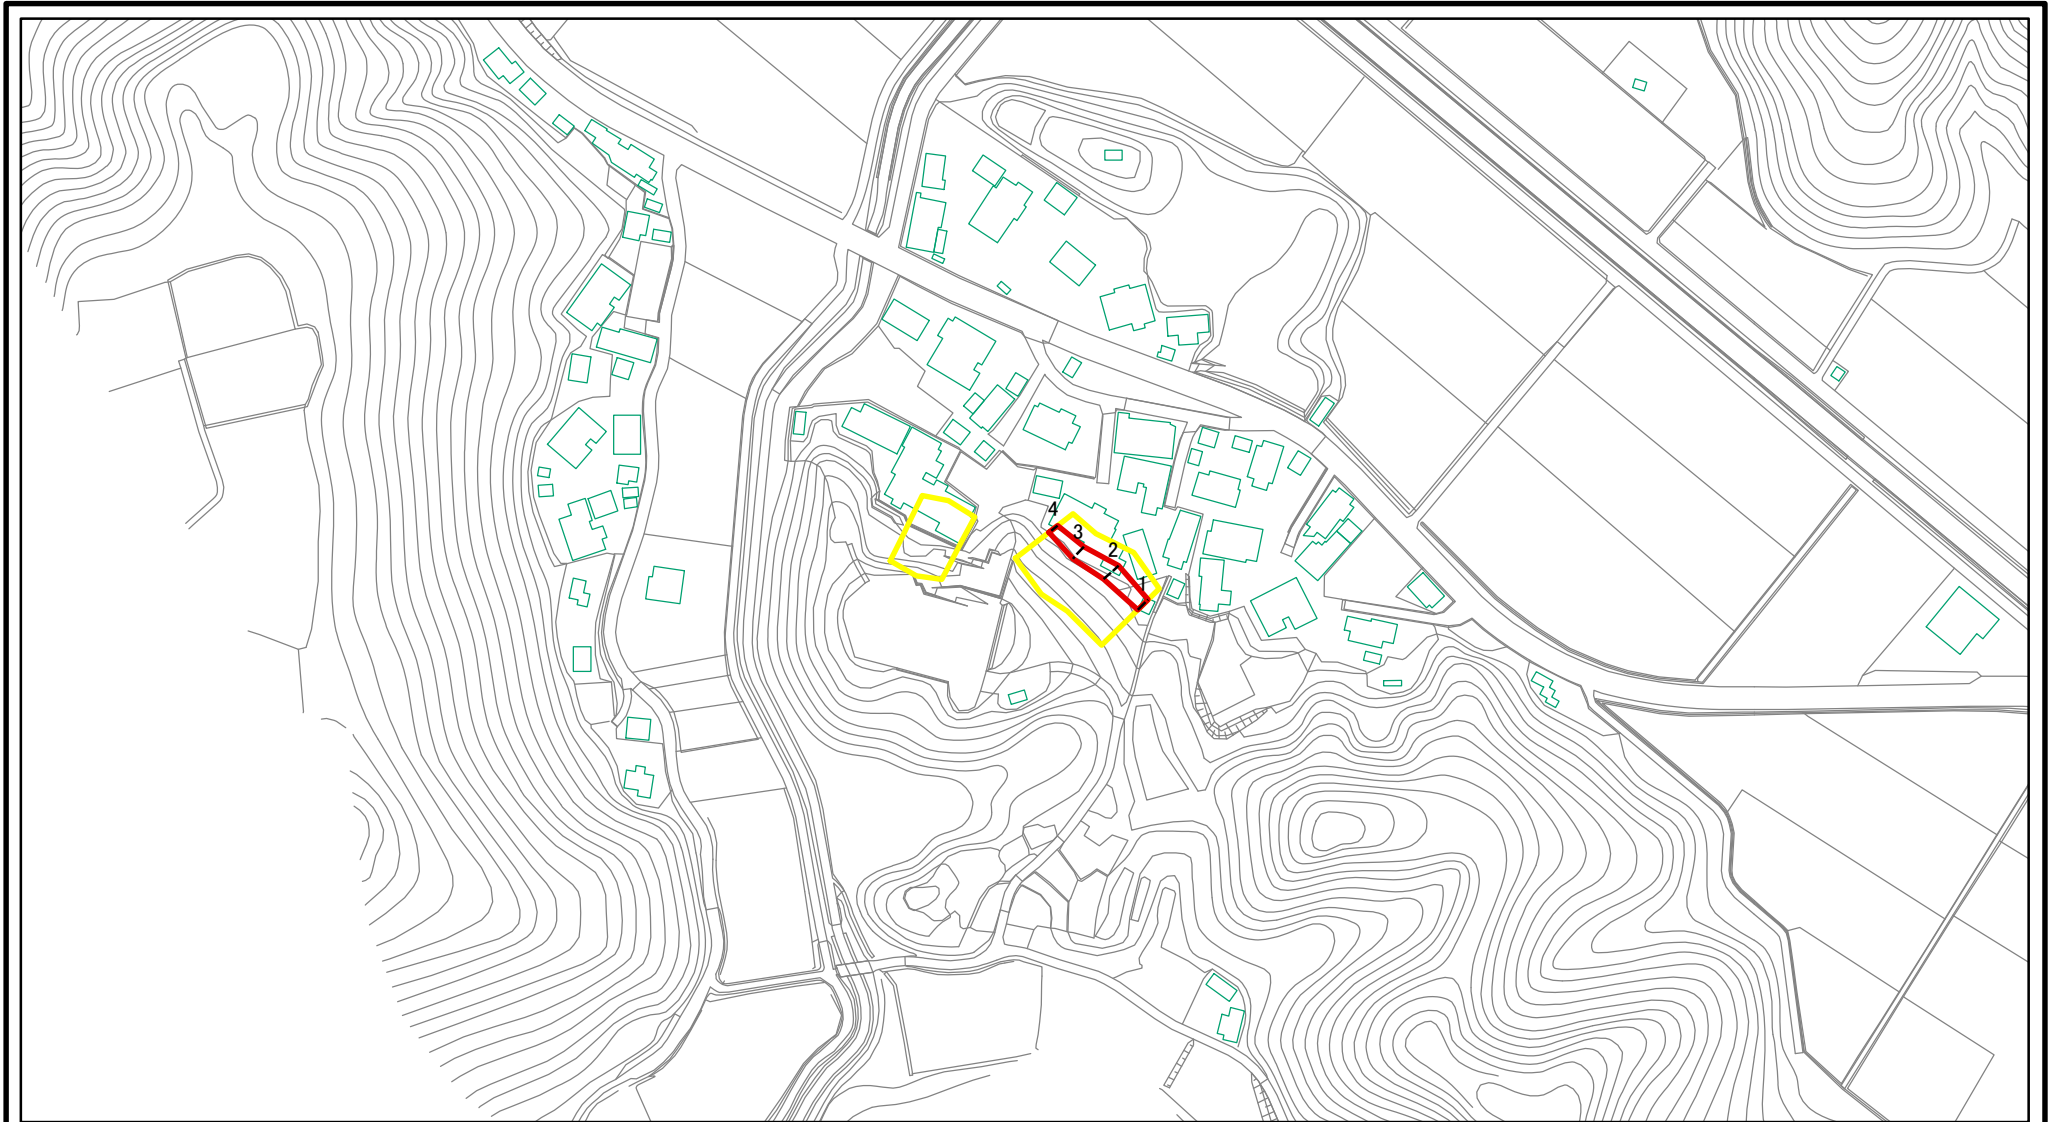
図中の数字は横断測線番号を示す

土砂災害防止法施行令第二条の基準に該当する区域

土砂災害防止法
施行令第三条の
基準に該当する
区域

土石等の(移動)高さが1m以下の場合、
土石等の移動による力が100kN/mを超える区域
土石等の堆積の高さが3mを超える区域
それ以外の区域

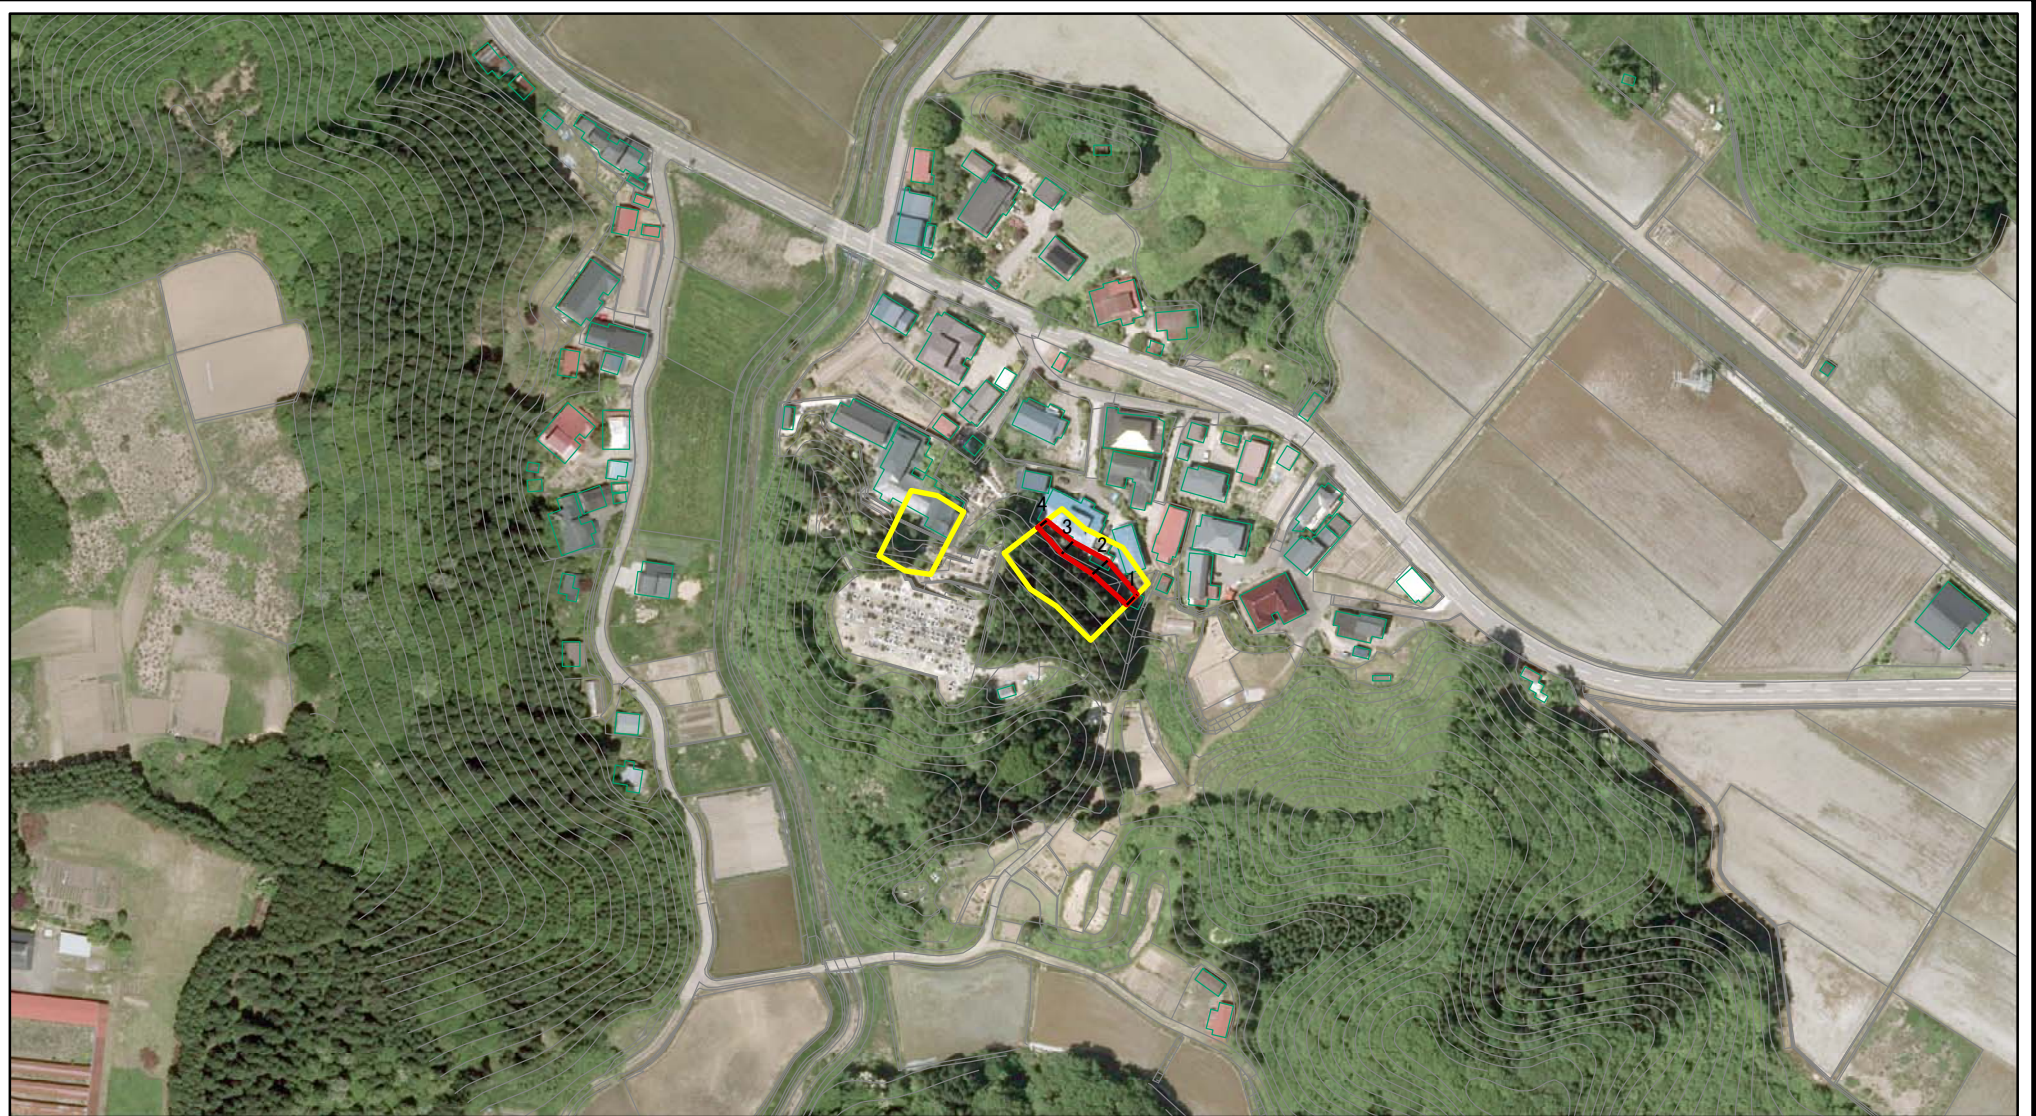
土砂災害警戒区域・土砂災害特別警戒区域
区域図(その1)

図中の数字は横断測線番号を示す

土砂災害防止法施行令第二条の基準に該当する区域

土砂災害防止法
施行令第三条の
基準に該当する
区域

土石等の移動の高さが1m以下の場合、
土石等の移動による力が100kN/mを超える区域
土石等の堆積の高さが3mを超える区域
それ以外の区域

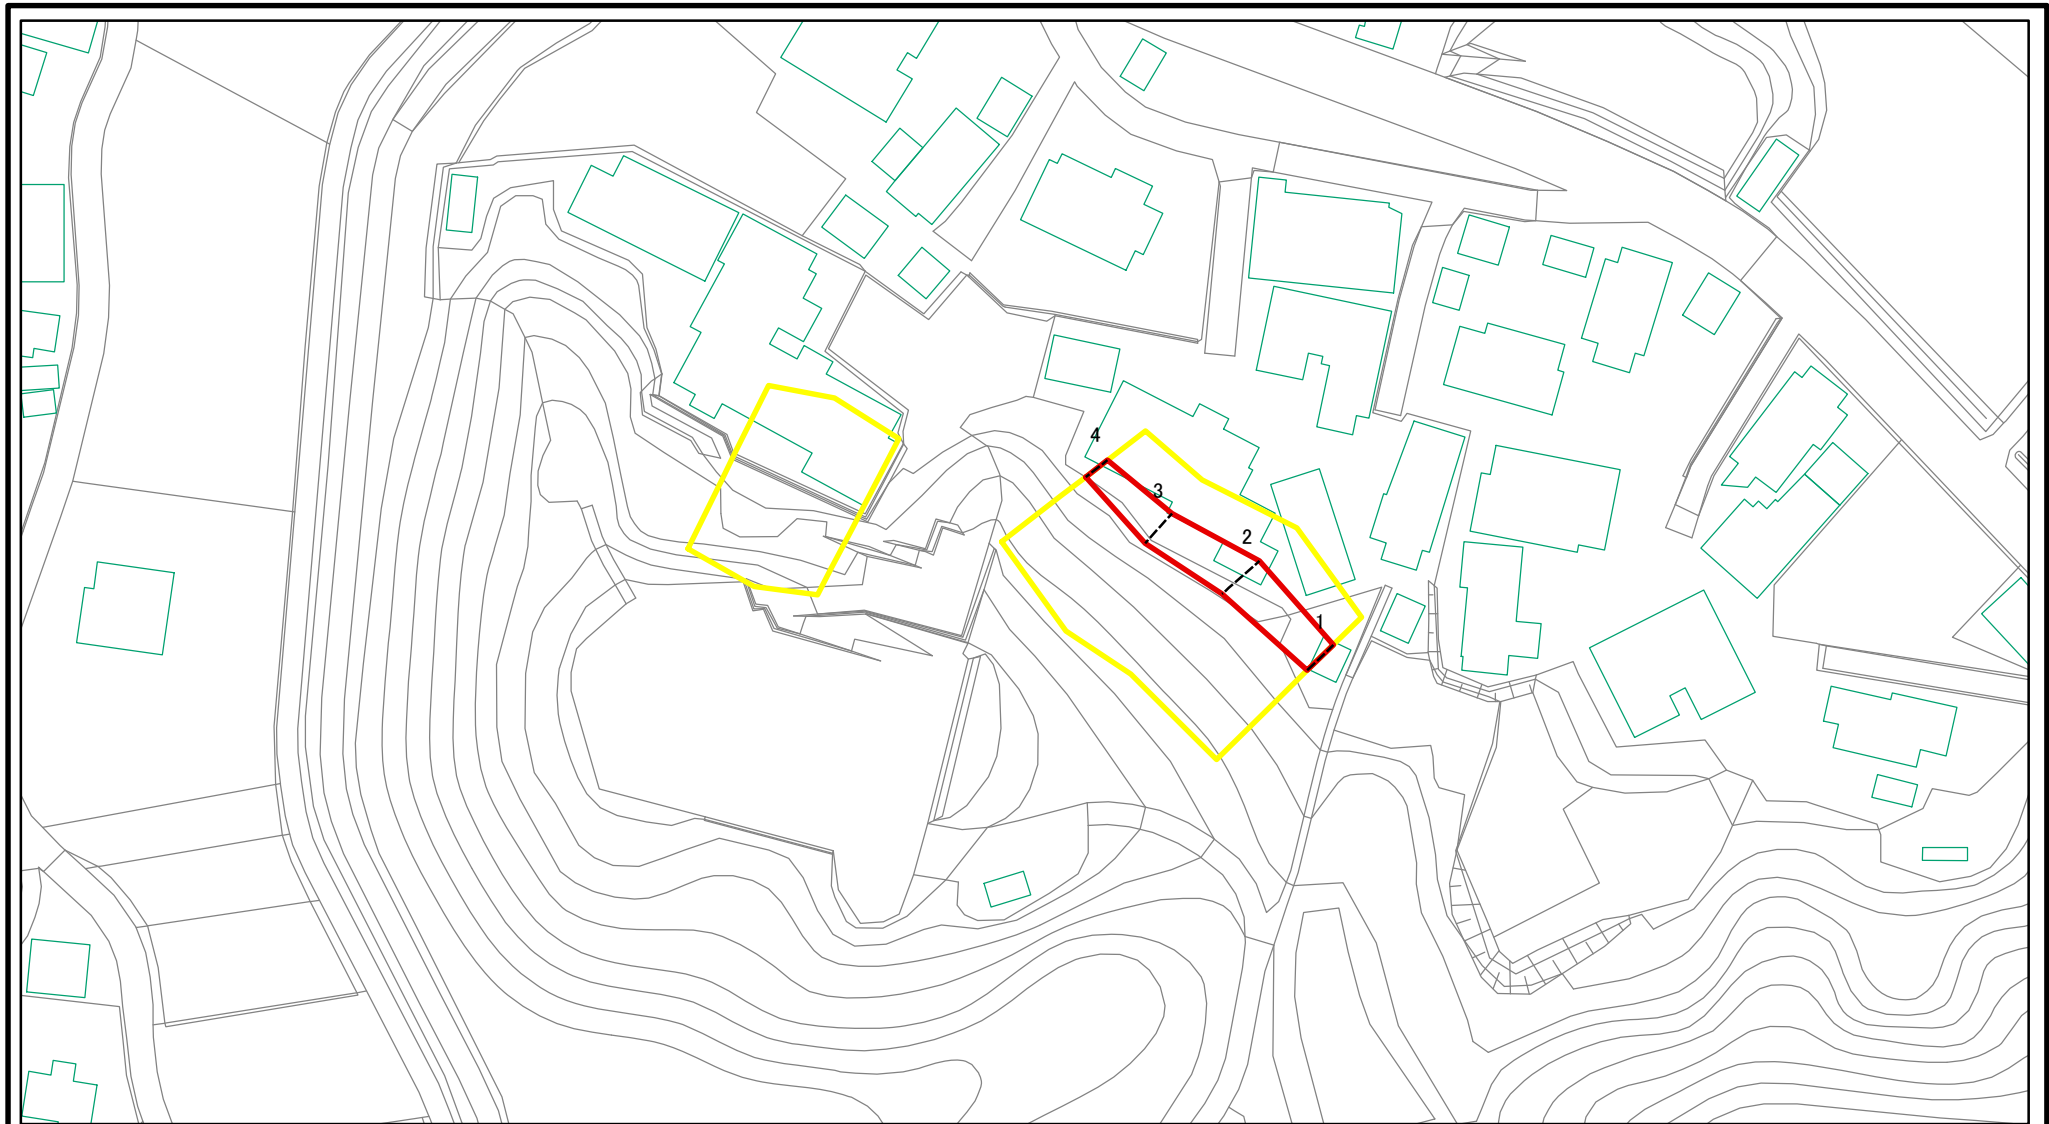
図中の数字は横断測線番号を示す

様式-2-1(急) 土砂災害警戒区域・土砂災害特別警戒区域 区域図(その2)	土砂災害防止法施行令第二条の基準に該当する区域		N 縮尺 1:1,000	自然現象の種類	急傾斜地の崩壊	箇所番号	II-534
	土砂災害防止法施行令第三条の基準に該当する区域			告示番号	第524号	箇所名	寺村
	それ以外の区域			告示年月日	平成28年9月16日	所在地	秋田県秋田市上北手猿田字寺村

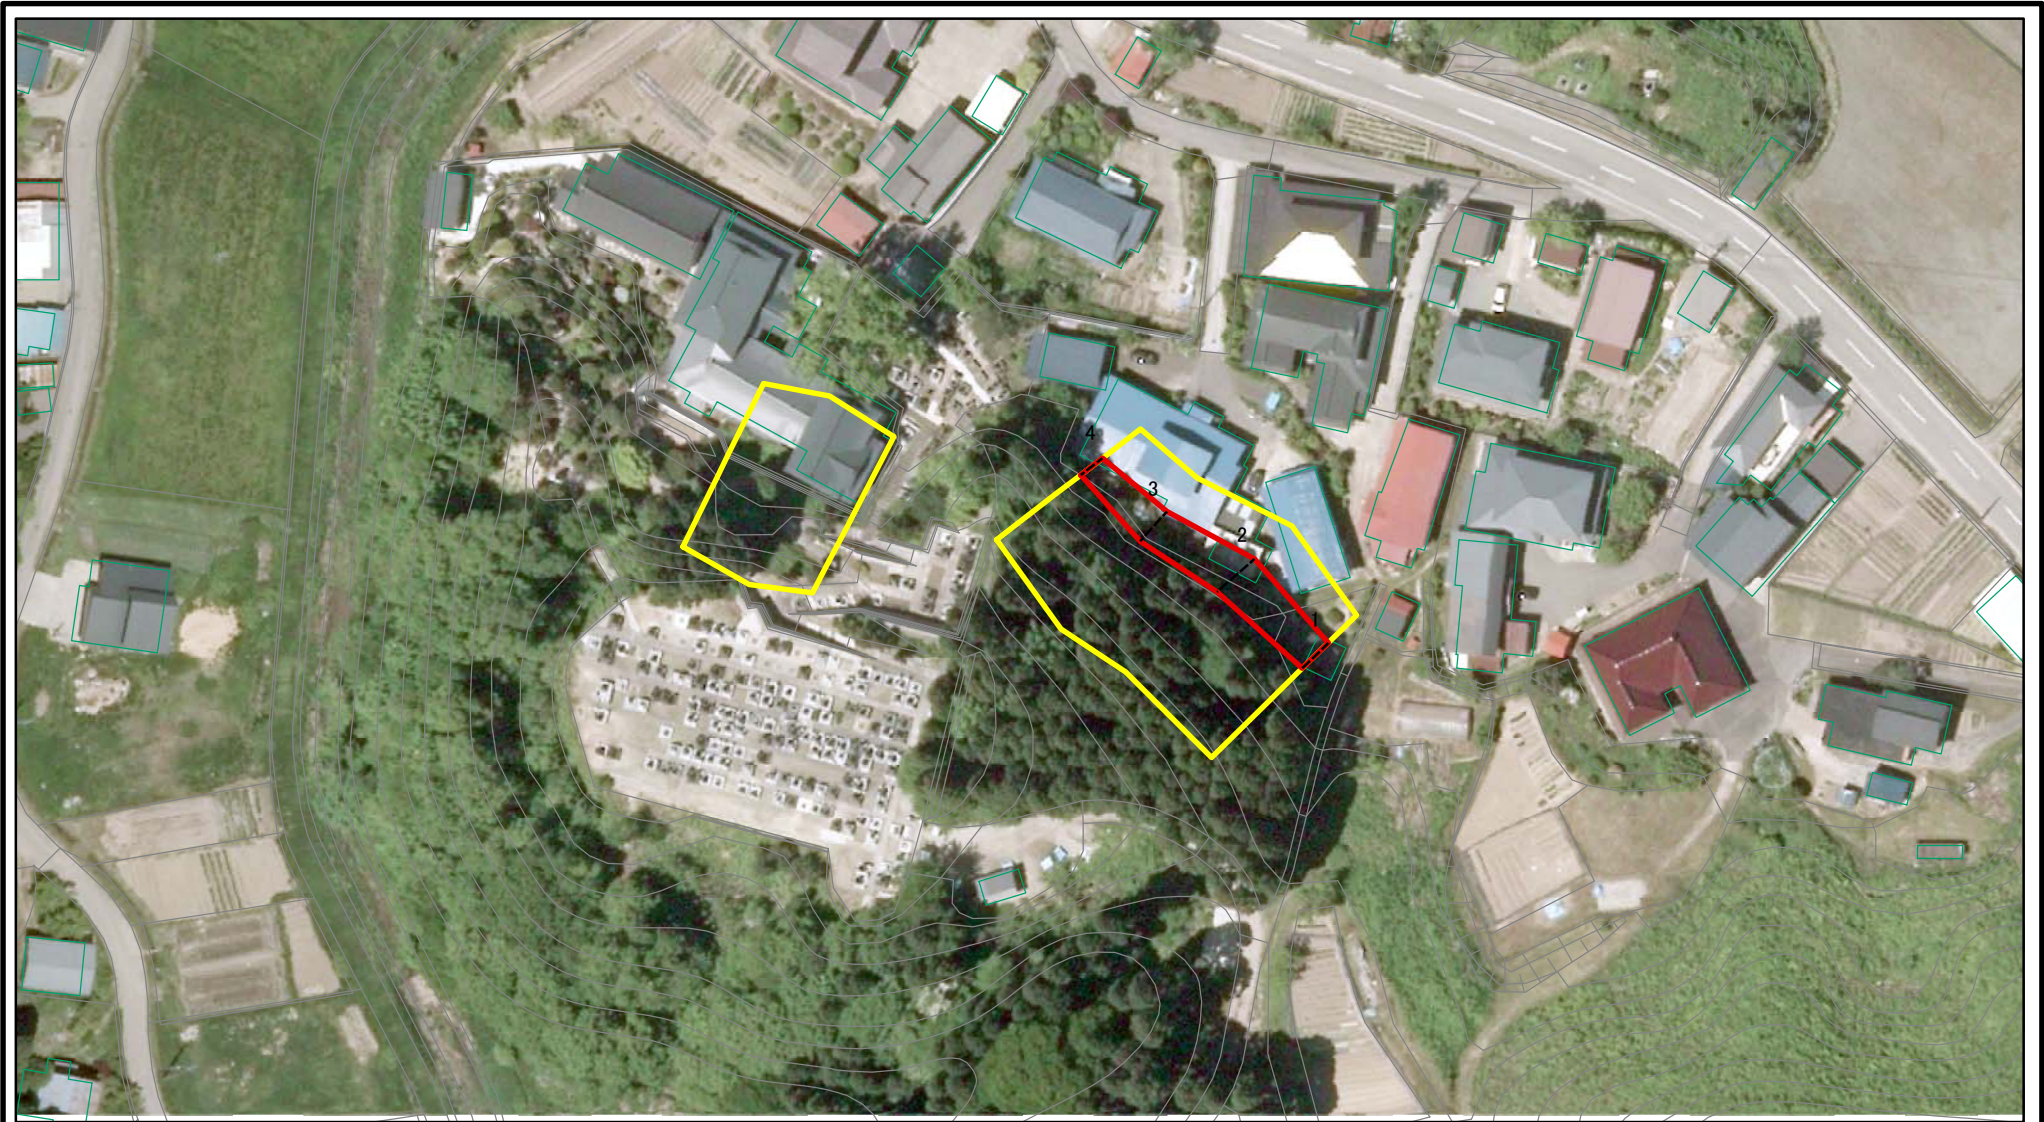
図中の数字は横断測線番号を示す

様式-2-1(急) 土砂災害警戒区域・土砂災害特別警戒区域 区域図(その2)	土砂災害防止法施行令第二条の基準に該当する区域		 縮尺 1:1,000	自然現象の種類	急傾斜地の崩壊	箇所番号	II-534
	土砂災害防止法施行令第三条の基準に該当する区域			告示番号	第524号	箇所名	寺村
	土砂等の(移動)高さが1m以下の場合、土砂等の移動による力が100kN/mを超える区域		告示年月日	平成28年9月16日	所在地	秋田県秋田市上北手猿田字寺村	
	土砂等の堆積の高さが3mを超える区域

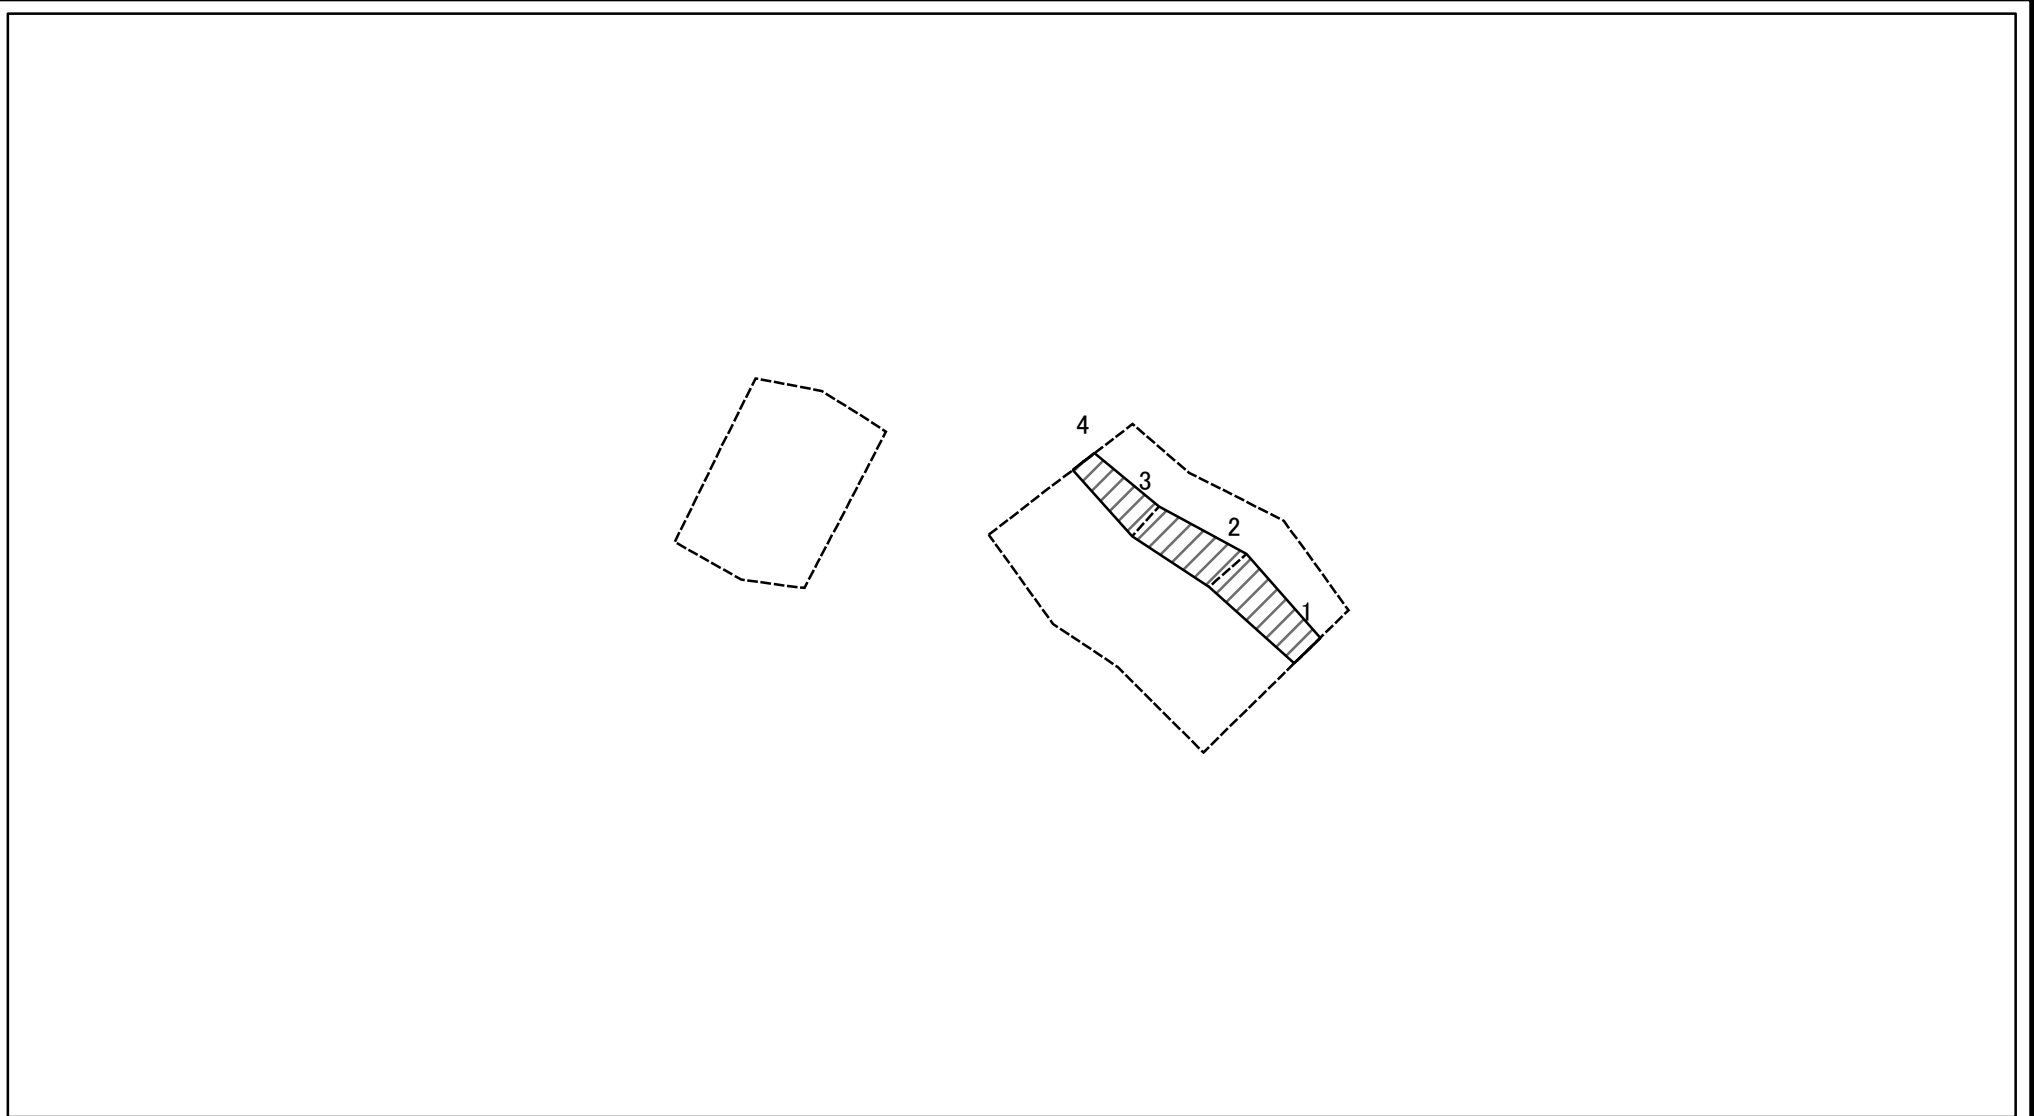
図中の数字は横断測線番号を示す

様式-2-2(急) 土砂災害特別警戒区域の区域区分図 (急傾斜地の崩壊に伴う土石等の移動により 建築物の地上部に作用すると想定される力)	土砂災害防止法施行令第二条の基準に該当する区域		N 縮尺 1:1,000	自然現象の種類	急傾斜地の崩壊	箇所番号	II-534
	土砂災害防止法施行令第三条の基準に該当する区域			告示番号	第524号	箇所名	寺村
	それ以外の区域			告示年月日	平成28年9月16日	所在地	秋田県秋田市上北手猿田字寺村

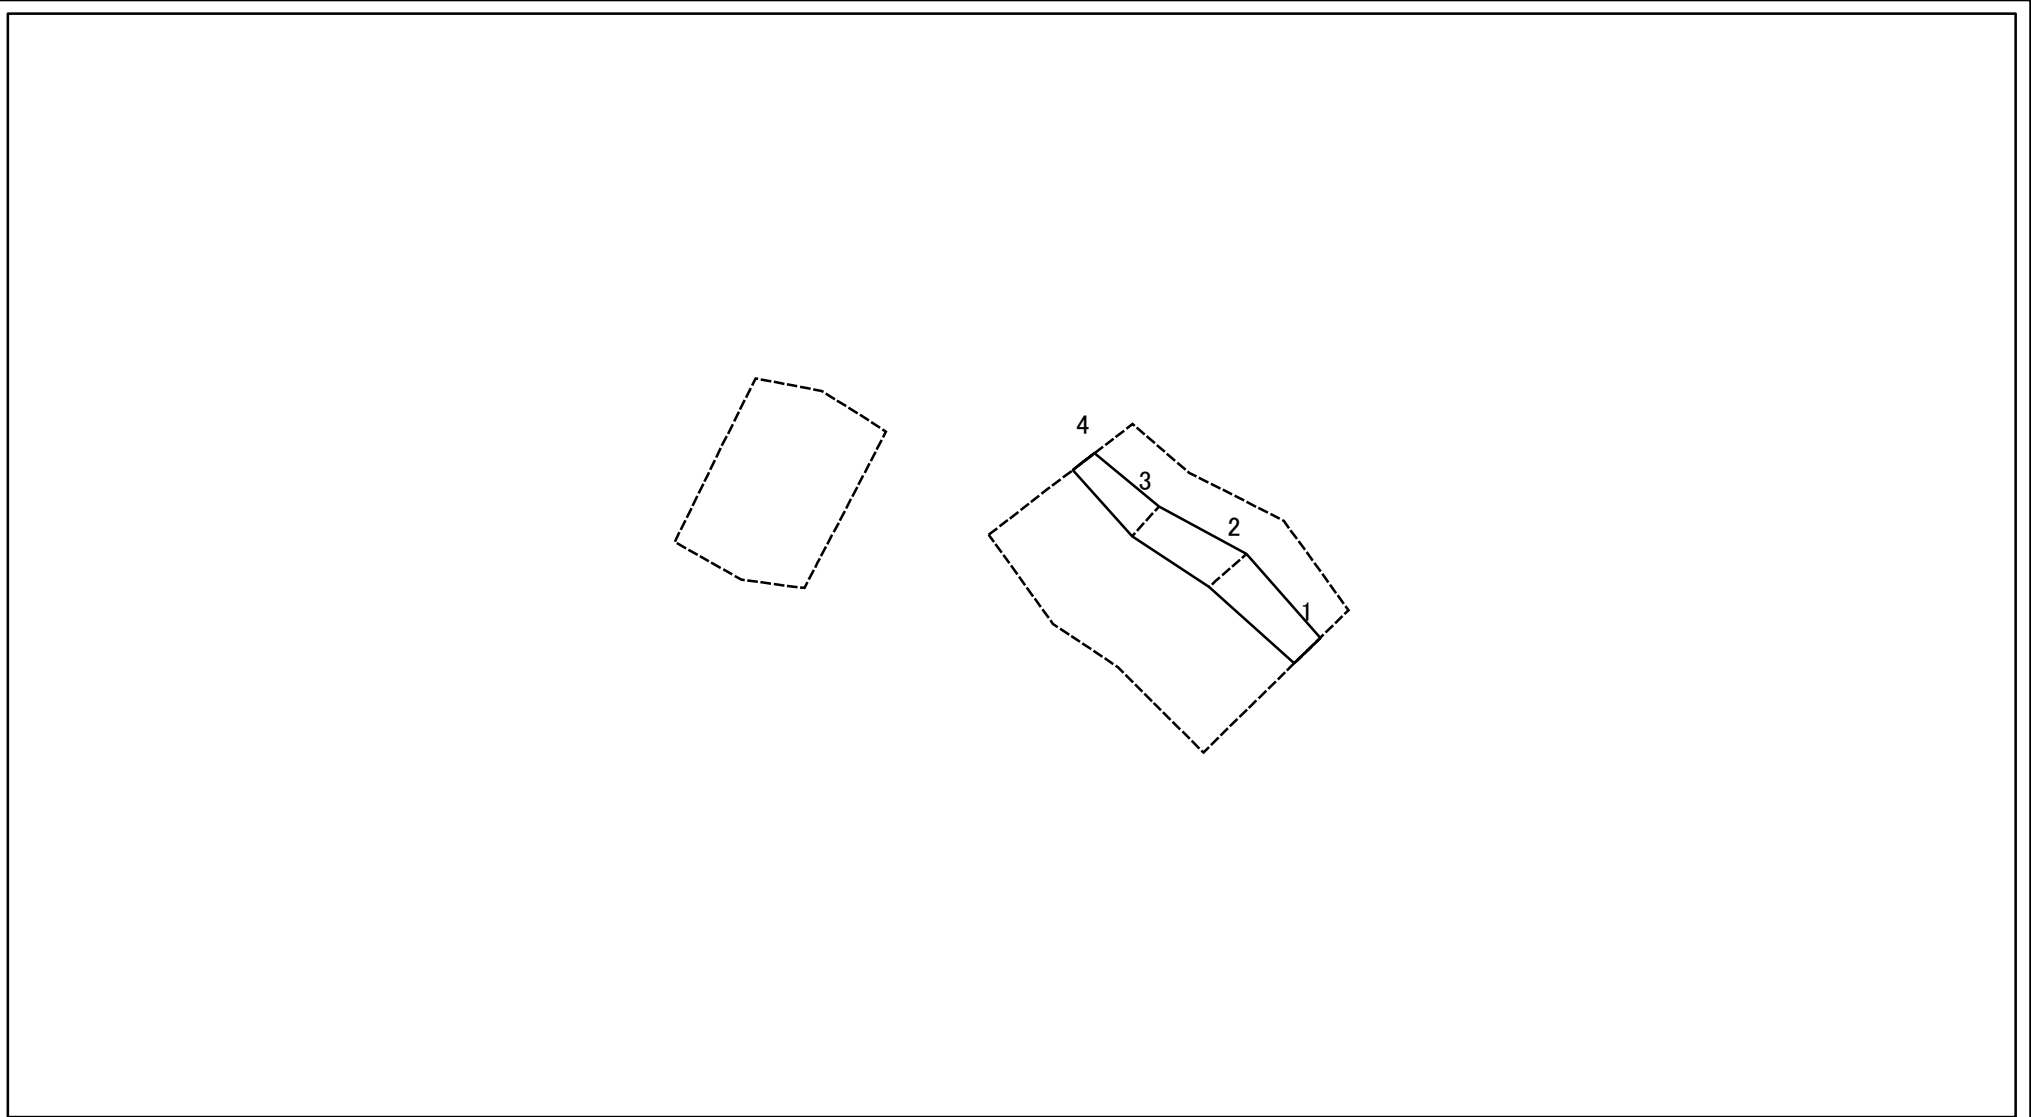
様式-2-3(急)
土砂災害特別警戒区域の区域区分図
(急傾斜地の崩壊に伴う土石等の堆積により
建築物の地上部に作用すると想定される力)

図中の数字は横断測線番号を示す

土砂災害防止法施行令第二条の基準に該当する区域	
土砂災害防止法施行令第三条の基準に該当する区域	
それ以外の区域
