土砂災害警戒区域等の指定の公示に係る図書（その1）

様式-1 (土) 土砂災害警戒区域・土砂災害特別警戒区域 位置図	自然現象の種類	急傾斜地の崩壊
	箇所番号	Ⅱ-1312
	箇所名	西牡丹川原
	所在地	秋田県仙北郡美郷町金沢東根字西牡丹川原及び同町千屋字樽川

土砂災害警戒区域・土砂災害特別警戒区域
区域図(その1)

西牡丹川原

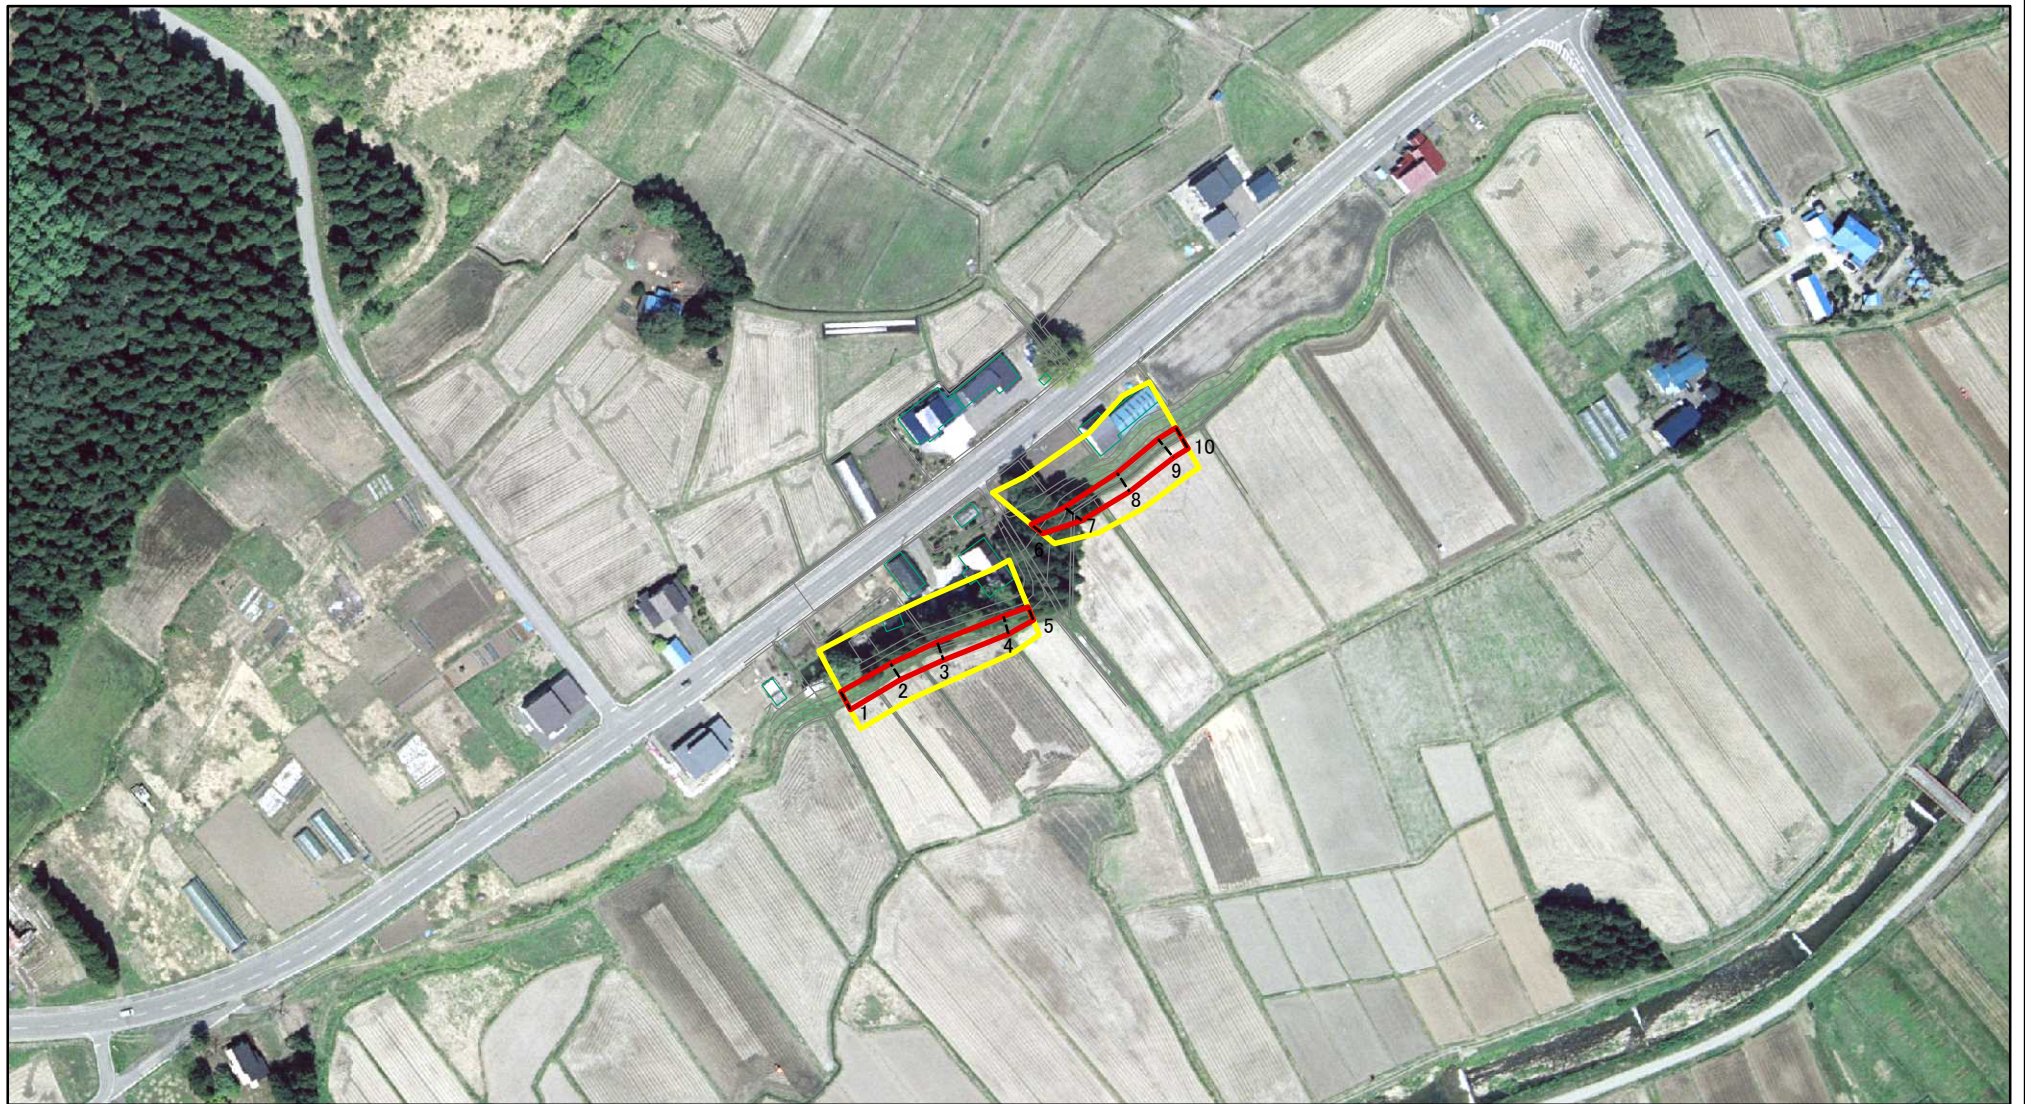
図中の数字は横断測線番号を示す

土砂災害防止法施行令第二条の基準に該当する区域

土砂災害防止法
施行令第三条の
基準に該当する
区域

土石等の(移動)高さが1m以下の場合、
土石等の移動による力が100kN/mを超える区域

土石等の堆積の高さが3mを超える区域

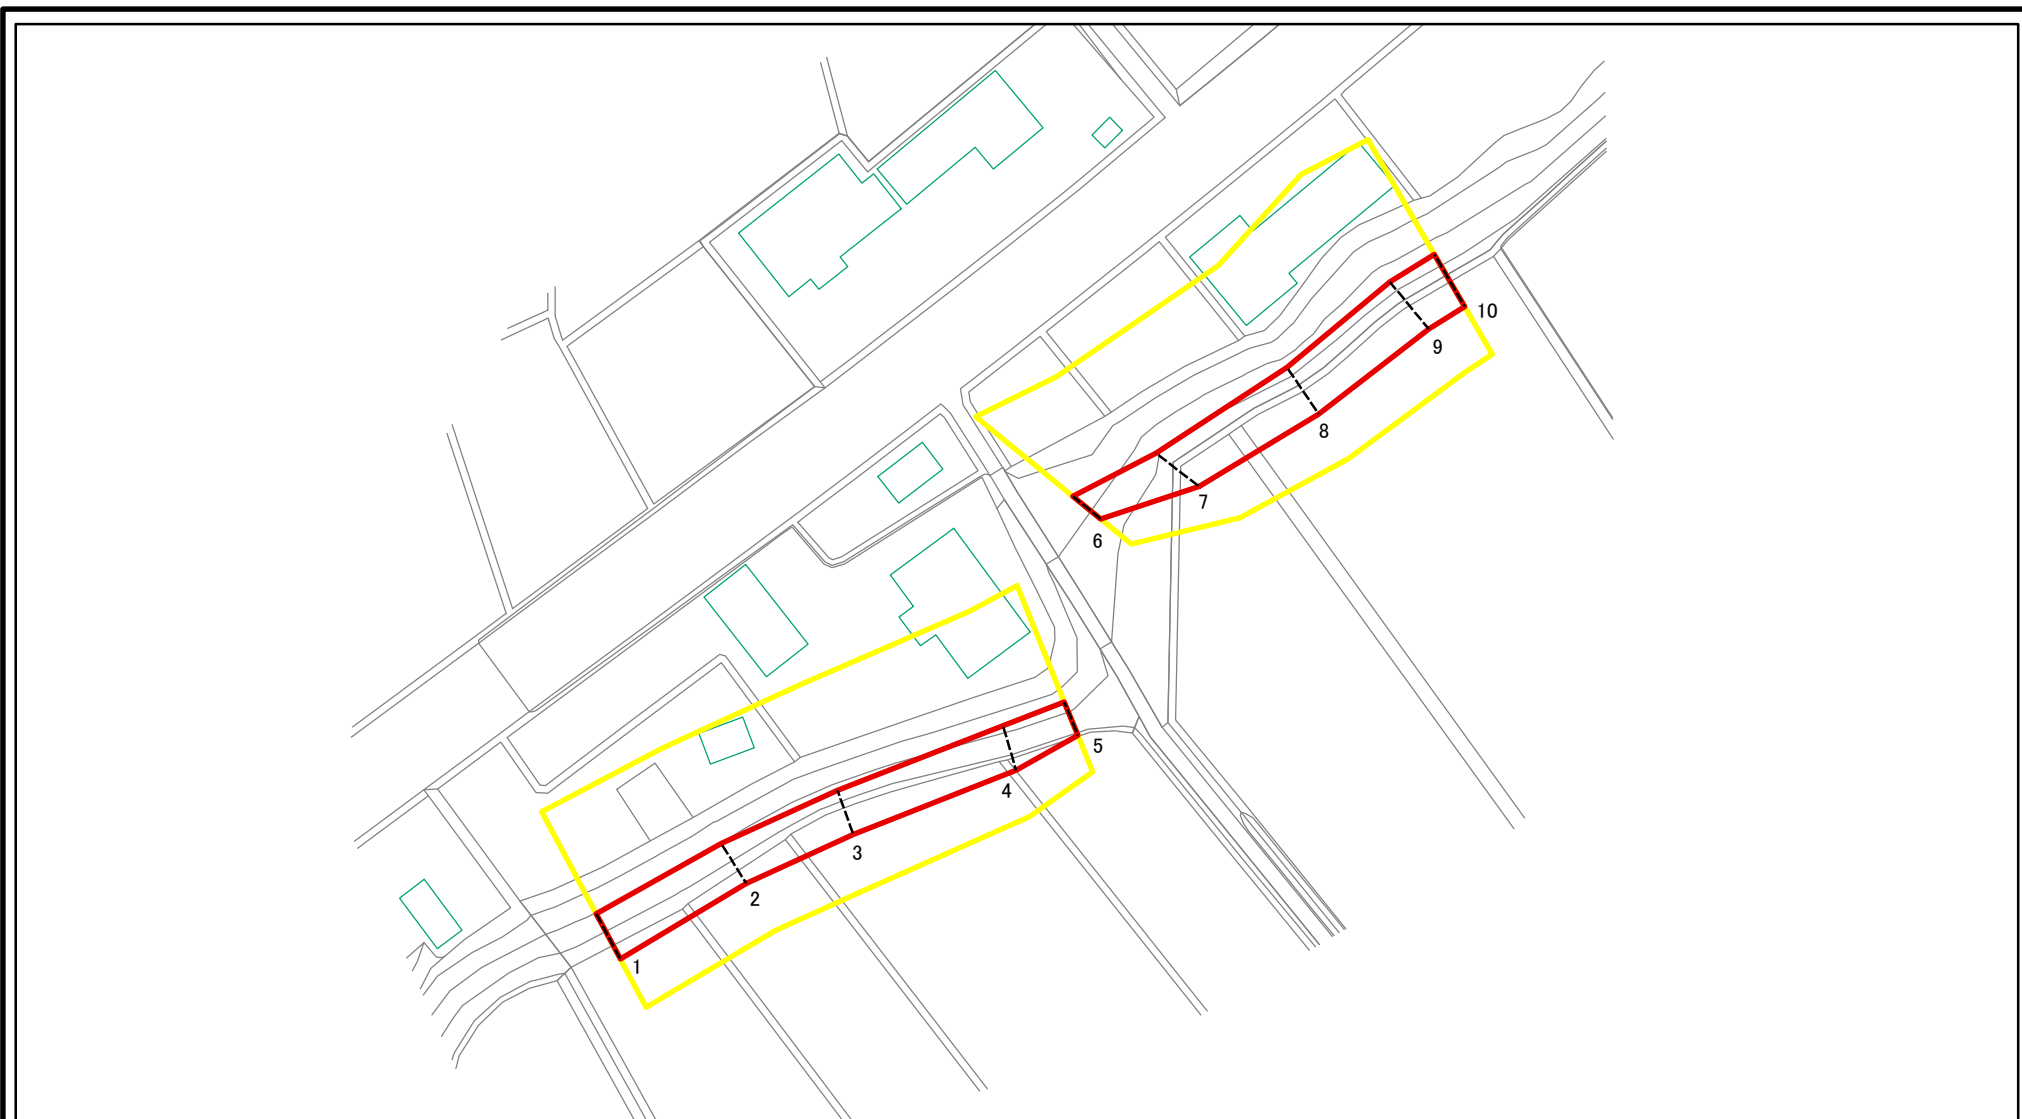
図中の数字は横断測線番号を示す

様式-2-1(急) 土砂災害警戒区域・土砂災害特別警戒区域 区域図(その2)	土砂災害防止法施行令第二条の基準に該当する区域		N 縮尺 1:1,000	自然現象の種類	急傾斜地の崩壊	箇所番号	II-1312	
	土砂災害防止法施行令第三条の基準に該当する区域			告示番号	第553号	箇所名	西牡丹川原	
	土砂等の(移動)高さが1m以下の場合、土砂等の移動による力が100kN/mを超える区域			告示年月日	平成28年10月7日	所在地	秋田県美郷町金沢東根字西牡丹川原及び同町千屋字樽川	
	土砂等の堆積の高さが3mを超える区域							
	それ以外の区域
