土砂災害警戒区域等の指定の公示に係る図書(その1)

様式-1(急)
土砂災害警戒区域・土砂災害特別警戒区域
位置図

急傾斜地の崩壊

下滝川

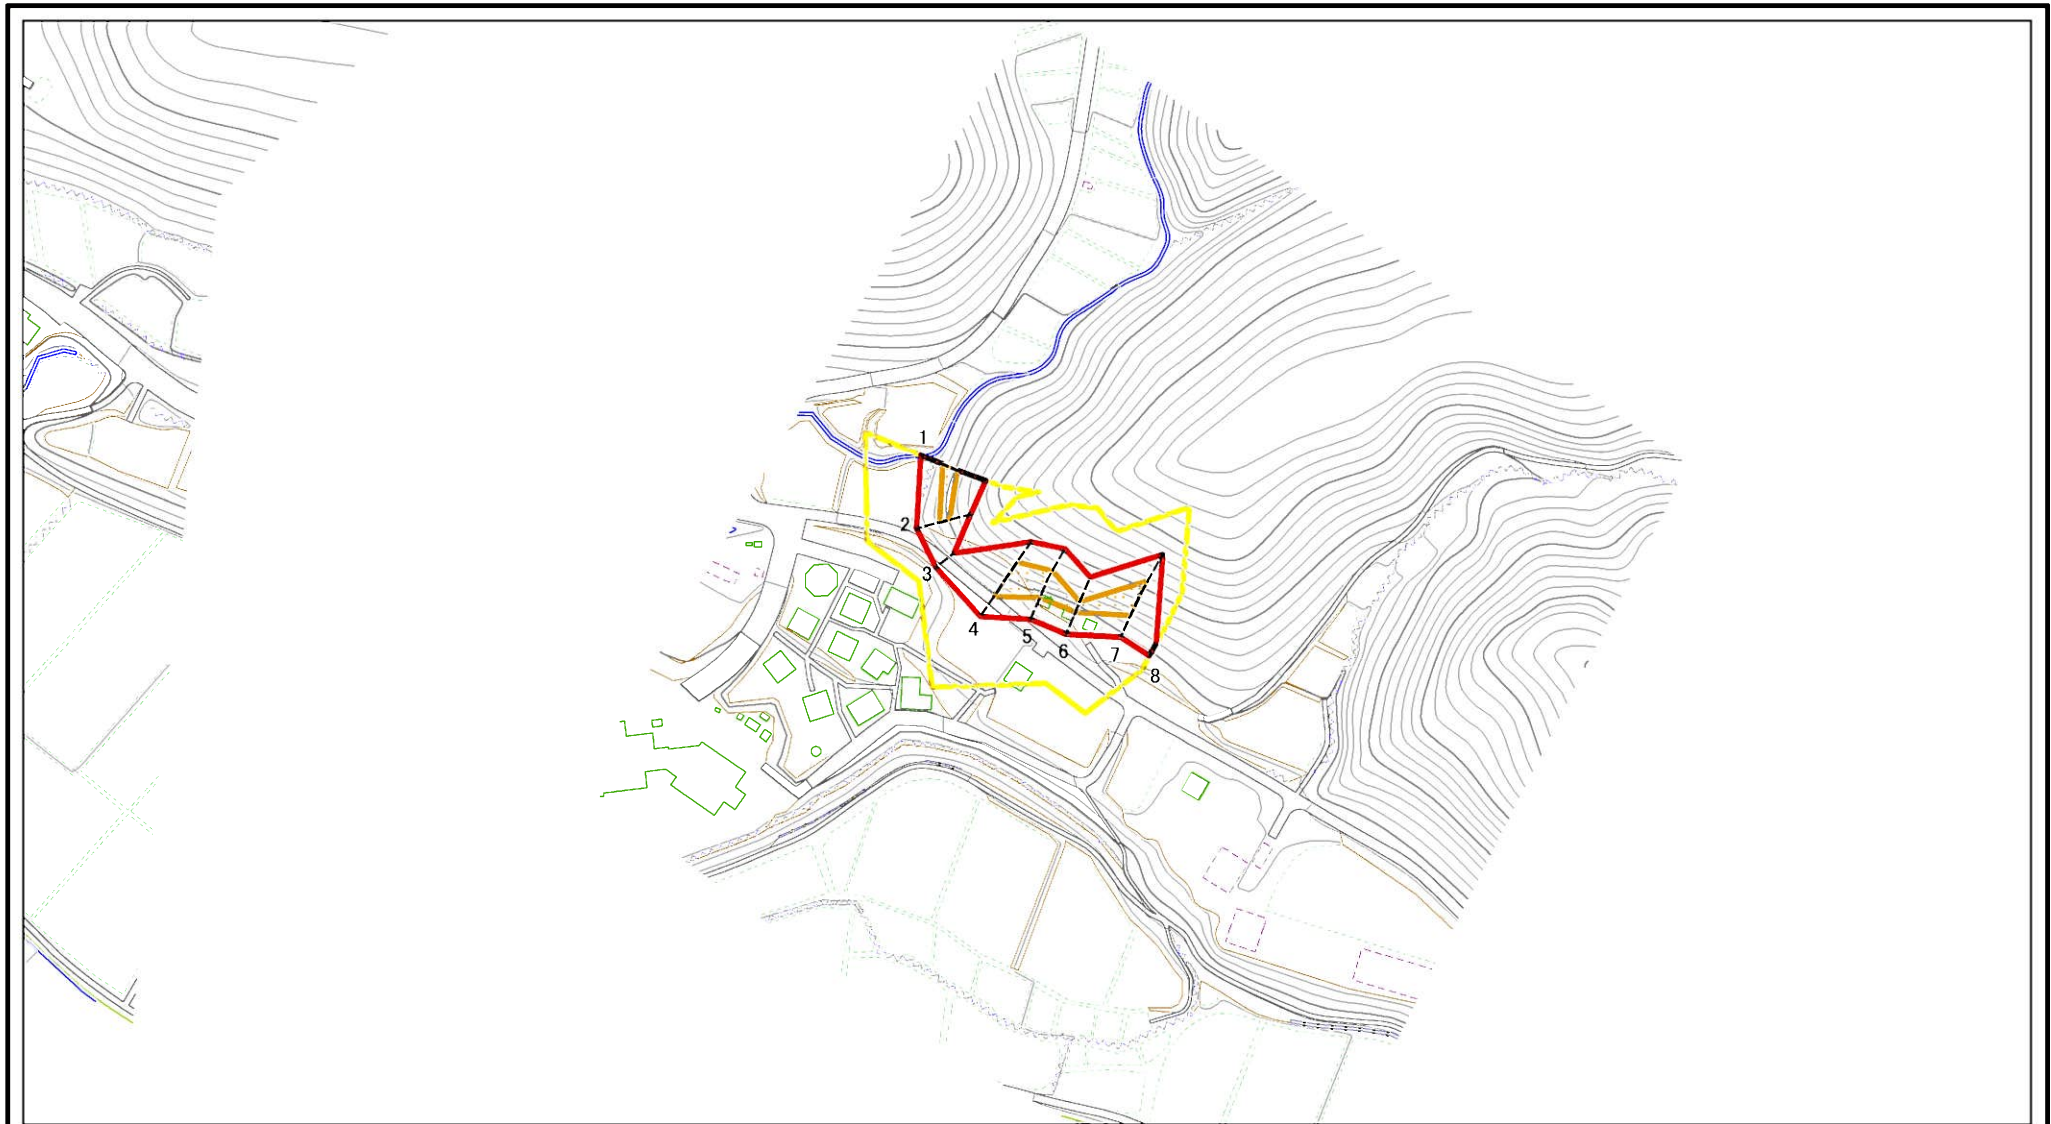
様式-2(急)

図中の数字は横断測線番号を示す

土砂災害警戒区域・土砂災害特別警戒区域
区域図(その1)

土砂災害防止法施行令第二条の基準に該当する区域

土砂災害防止法
施行令第三条の
基準に該当する
区域

それ以外の区域

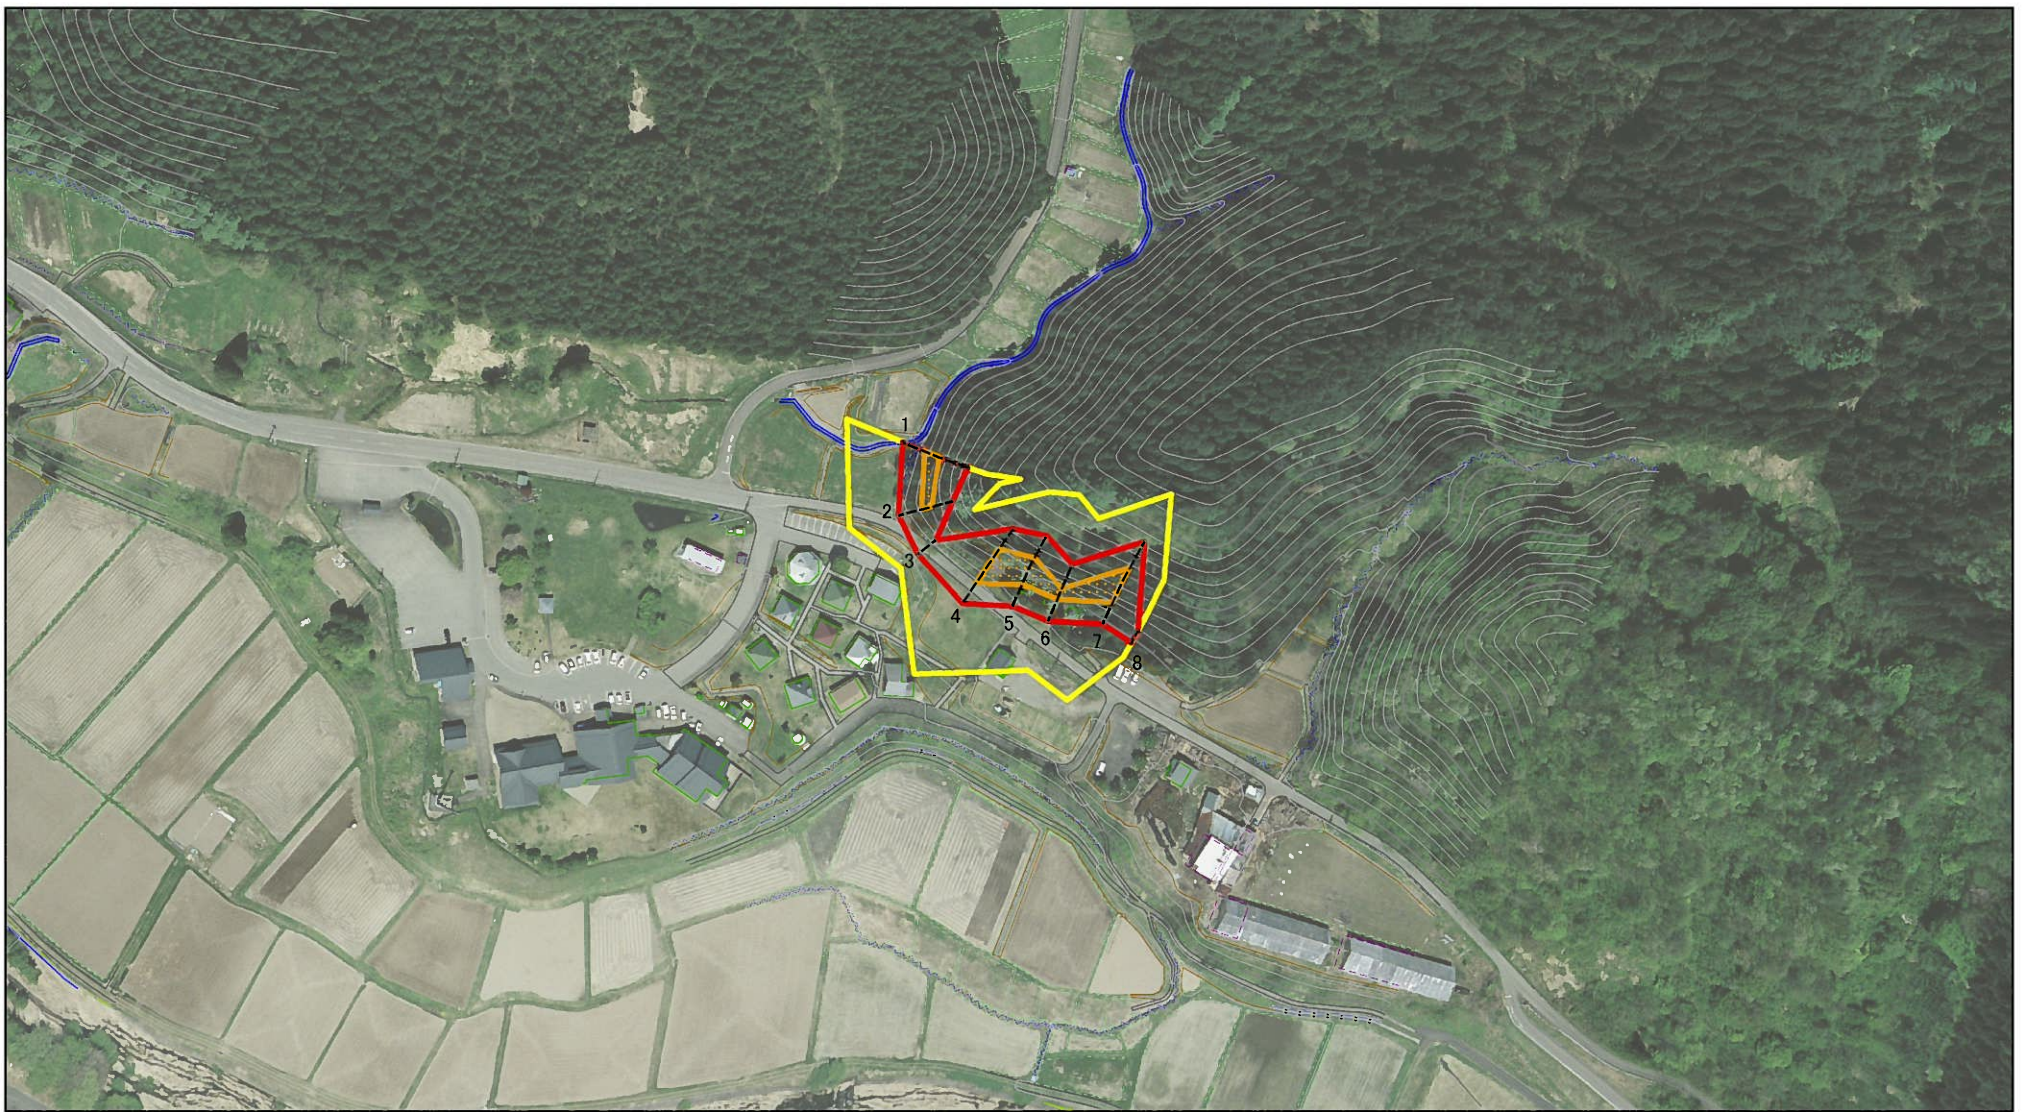
様式-2(急)

図中の数字は横断測線番号を示す

土砂災害警戒区域・土砂災害特別警戒区域
区域図(その1)

土砂災害防止法施行令第二条の基準に該当する区域

土砂災害防止法
施行令第三条の
基準に該当する
区域

土石等の堆積の高さが3mを超える区域

それ以外の区域

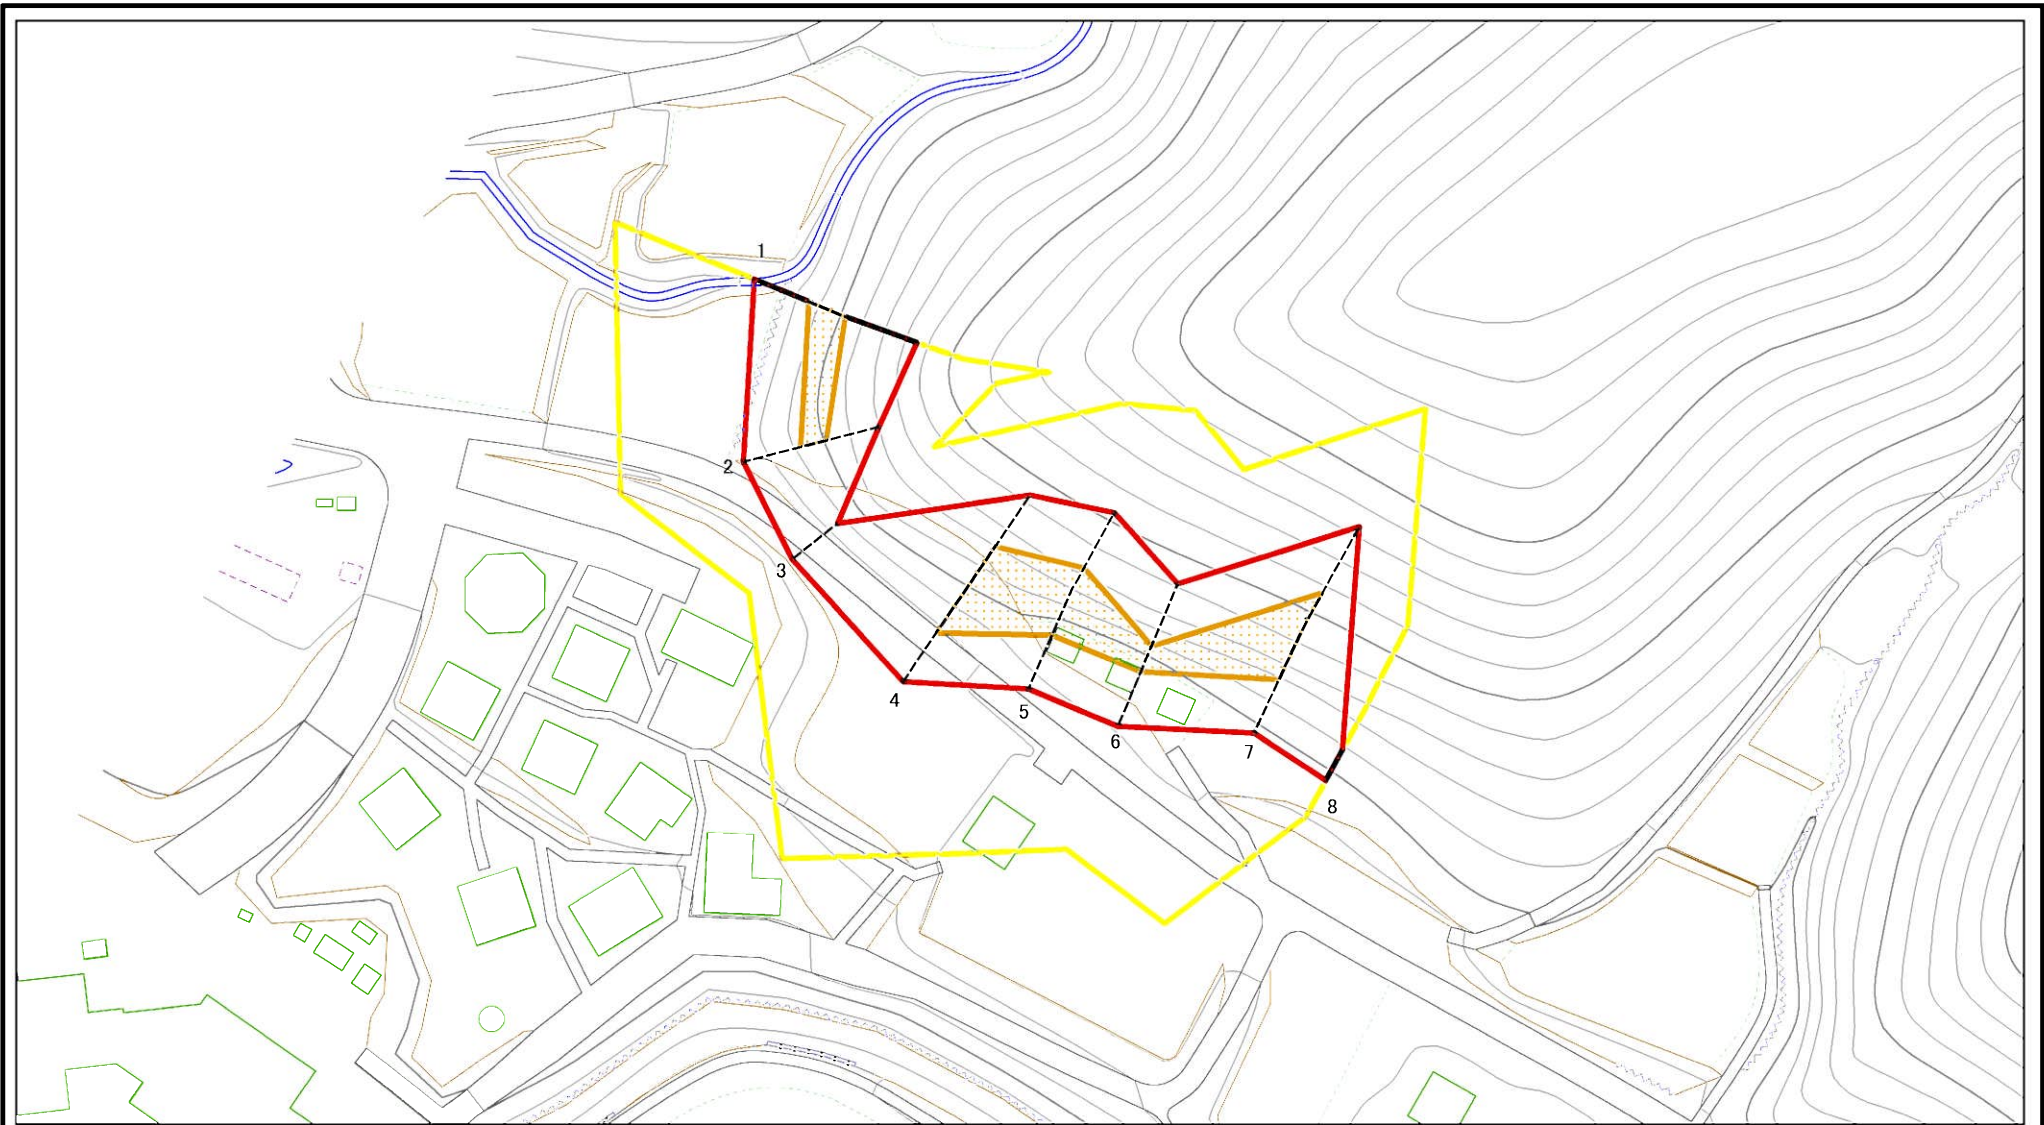
図中の数字は横断測線番号を示す

| 様式-2-1(急) 土砂災害警戒区域・土砂災害特別警戒区域 区域図(その2) | 土砂災害防止法施行令第二条の基準に該当する区域 | | N 縮尺 1:1,000 | 自然現象の種類 | 急傾斜地の崩壊 | 箇所番号 | I-1671 |
| | 土砂災害防止法施行令第三条の基準に該当する区域 | | | 告示番号 | 第635号 | 箇所名 | 下滝川 |
| | 土砂等の(移動)高さが1m以下の場合、土砂等の移動による力が100kN/mを超える区域 | | 告示年月日 | 平成28年11月29日 | 所在地 | 秋田県仙北郡美郷町六郷東根 字下馬転、下滝川及び湯尻小字竜川 | |
| | 土砂等の堆積の高さが3mを超える区域 | | | | | | |

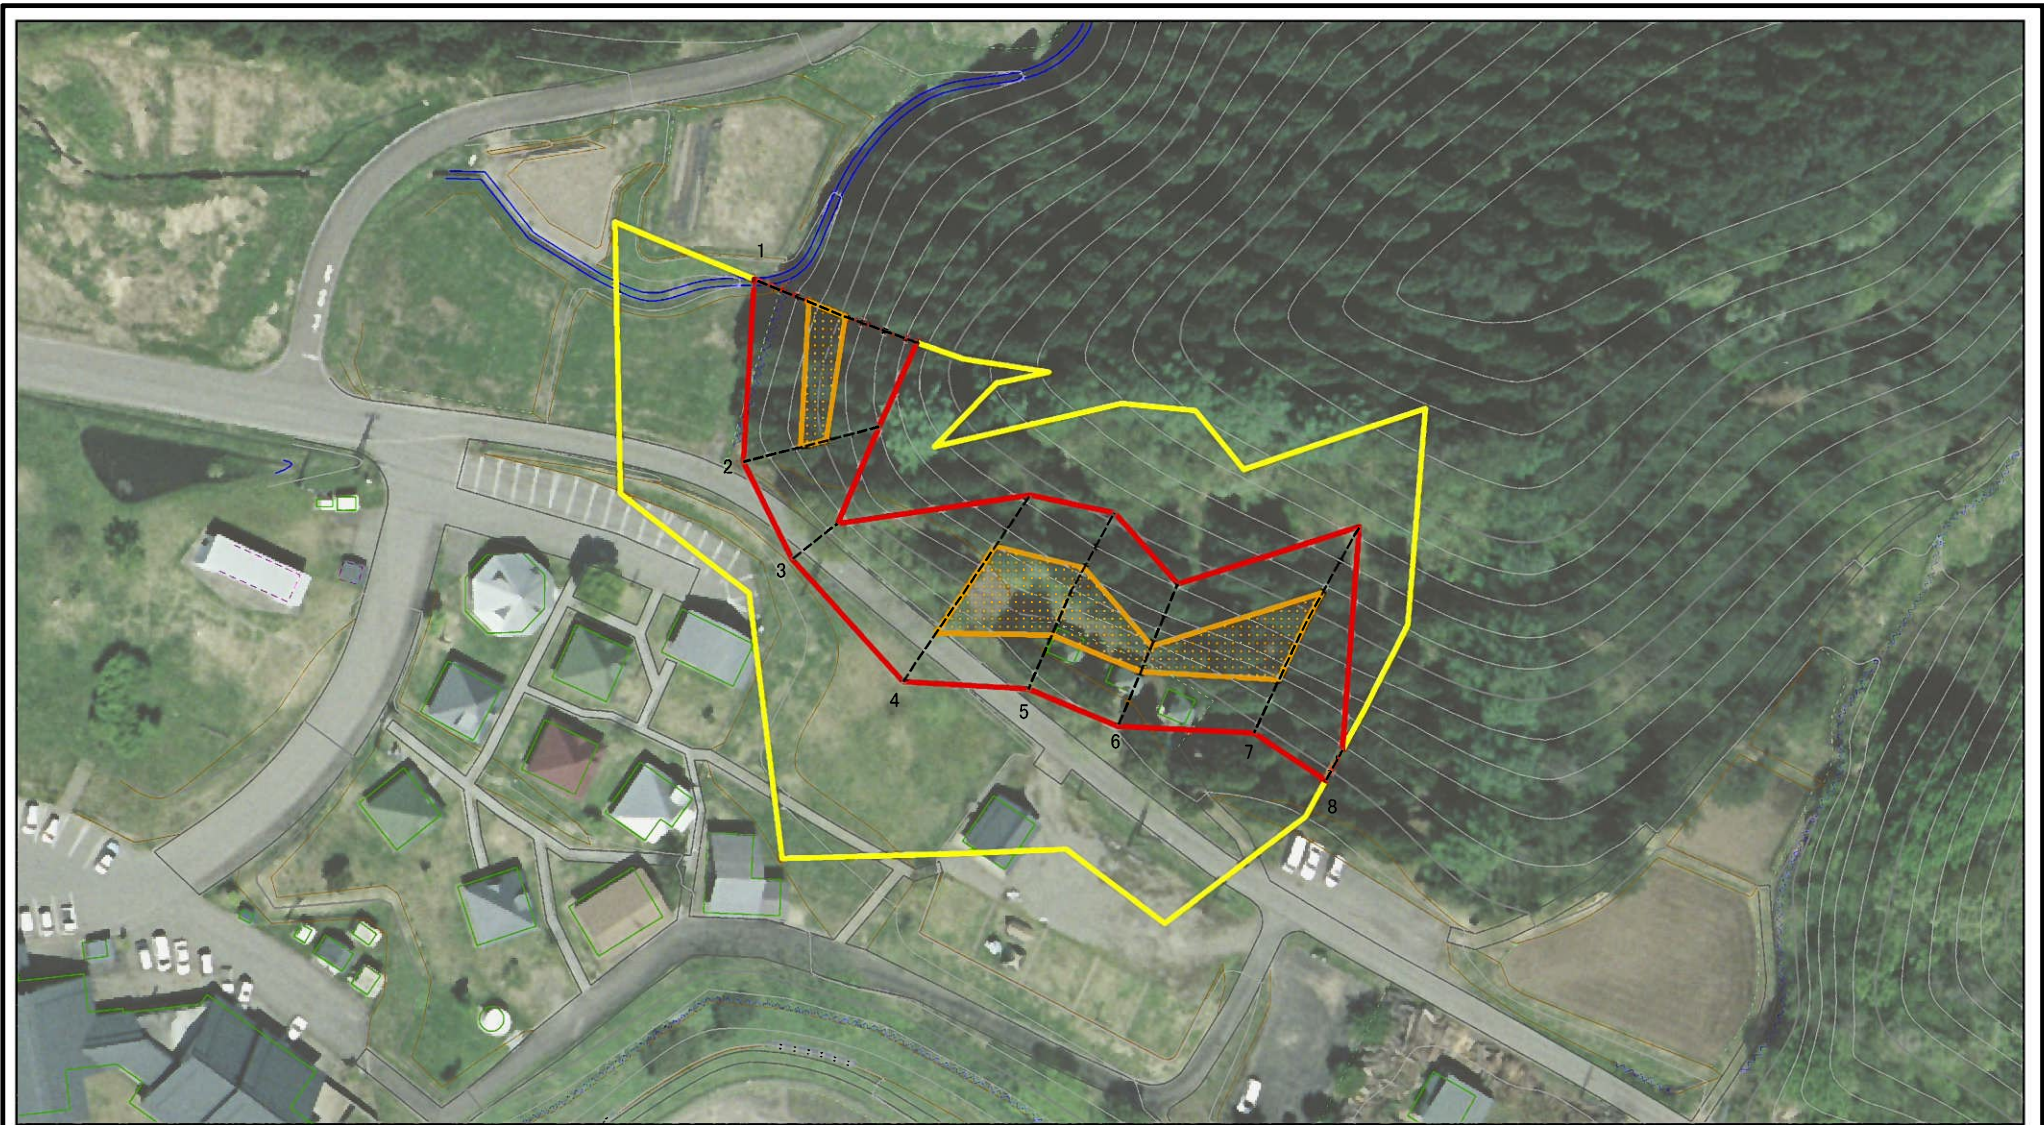
図中の数字は横断測線番号を示す

| 様式-2-1(急) 土砂災害警戒区域・土砂災害特別警戒区域 区域図(その2) | 土砂災害防止法施行令第二条の基準に該当する区域 | | N 縮尺 1:1,000 | 自然現象の種類 | 急傾斜地の崩壊 | 箇所番号 | I-1671 |
| | 土砂災害防止法施行令第三条の基準に該当する区域 | | | 告示番号 | 第635号 | 箇所名 | 下滝川 |
| | 土砂等の(移動)高さが1m以下の場合、土砂等の移動による力が100kN/mを超える区域 | | 告示年月日 | 平成28年11月29日 | 所在地 | 秋田県仙北郡美郷町六郷東根 字下馬転、下滝川及び湯尻小字竜川 | |
| | 土砂等の堆積の高さが3mを超える区域 | | | | | | |

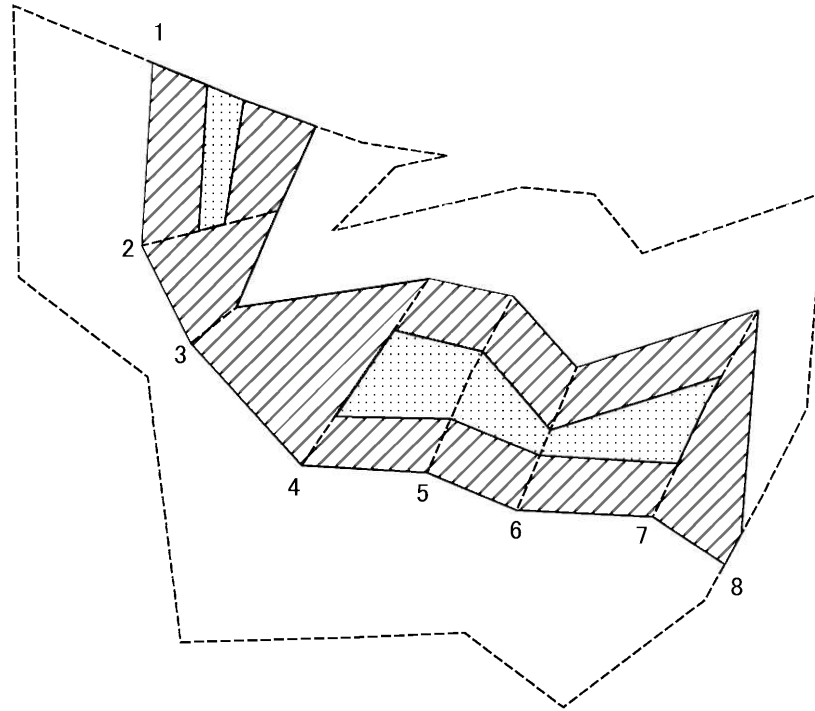
図中の数字は横断測線番号を示す

| 様式-2-2(急) 土砂災害特別警戒区域の区域区分図 (急傾斜地の崩壊に伴う土石等の移動により建築物の地上部に作用すると想定される力) | 土砂災害防止法施行令第二条の基準に該当する区域 | | N 縮尺 1:1,000 | 自然現象の種類 | 急傾斜地の崩壊 | 箇所番号 | I-1671 |
| | 土砂災害防止法施行令第三条の基準に該当する区域 | | | 告示番号 | 第635号 | 箇所名 | 下滝川 |
| | それ以外の区域 | | | 告示年月日 | 平成28年1月29日 | 所在地 | 秋田県仙北郡美郷町六郷東根 字下馬転、下滝川及び湯尻小学滝川 |

| 横断測線の区間 | 土石等の移動により建築物の地上部に作用すると想定される力 | | | | 土石等の堆積により建築物の地上部に作用すると想定される力 | | | | 横断測線の区間 | 土石等の移動により建築物の地上部に作用すると想定される力 | | | | 土石等の堆積により建築物の地上部に作用すると想定される力 | | | |
|---|---|---|---|---|---|---|---|---|---|---|---|---|---|---|---|---|---|
| 1 ~ 2 | 111.28 | 1.00 | 100.00 | 1.00 | - | - | 11.01 | 2.18 | ~ | | | | | | | | |
| 4 ~ 5 | 130.31 | 1.00 | 100.00 | 1.00 | - | - | 11.52 | 2.28 | ~ | | | | | | | | |

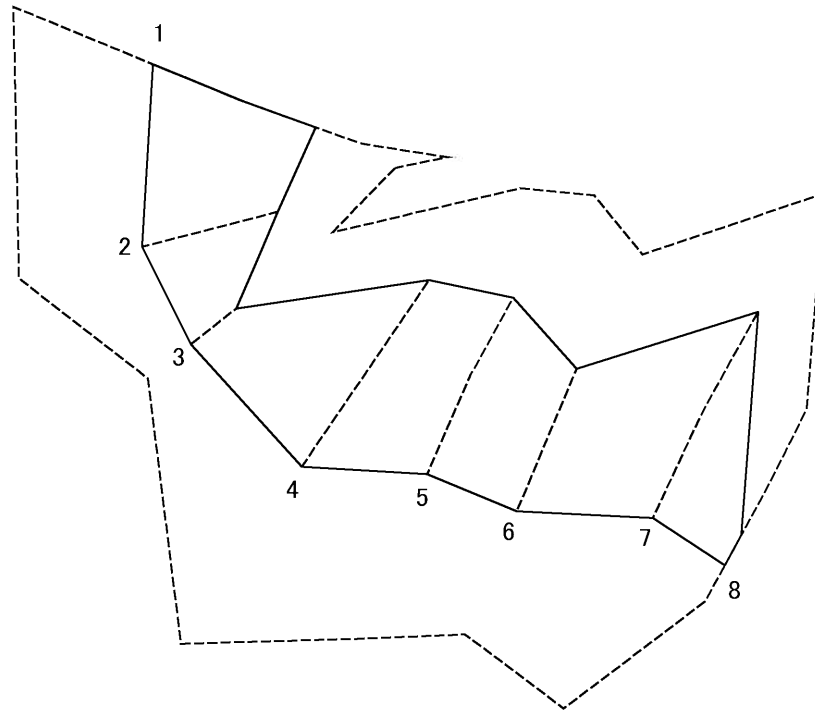
図中の数字は横断測線番号を示す

様式-2-3(急)
土砂災害特別警戒区域の区域区分図
(急傾斜地の崩壊に伴う土石等の堆積により
建築物の地上部に作用すると想定される力)

| 土砂災害防止法施行令第二条の基準に該当する区域 | |
| 土砂災害防止法施行令第三条の基準に該当する区域 | |
| それ以外の区域 | |

| 横断測線の区間 | 土石等の移動により建築物の地上部に作用すると想定される力 | | | | 土石等の堆積により建築物の地上部に作用すると想定される力 | | | | 横断測線の区間 | 土石等の移動により建築物の地上部に作用すると想定される力 | | | | 土石等の堆積により建築物の地上部に作用すると想定される力 | | | |
|---|---|---|---|---|---|---|---|---|---|---|---|---|---|---|---|---|---|
| 3 ~ 4 | - | - | 100.00 | 1.00 | - | - | 11.52 | 2.28 | ~ | | | | | | | | |
