土砂災害警戒区域等の指定の公示に係る図書(その1)

様式-1(急)
土砂災害警戒区域・土砂災害特別警戒区域
位置図

白坂2号

秋田県大仙市大沢郷寺字白坂

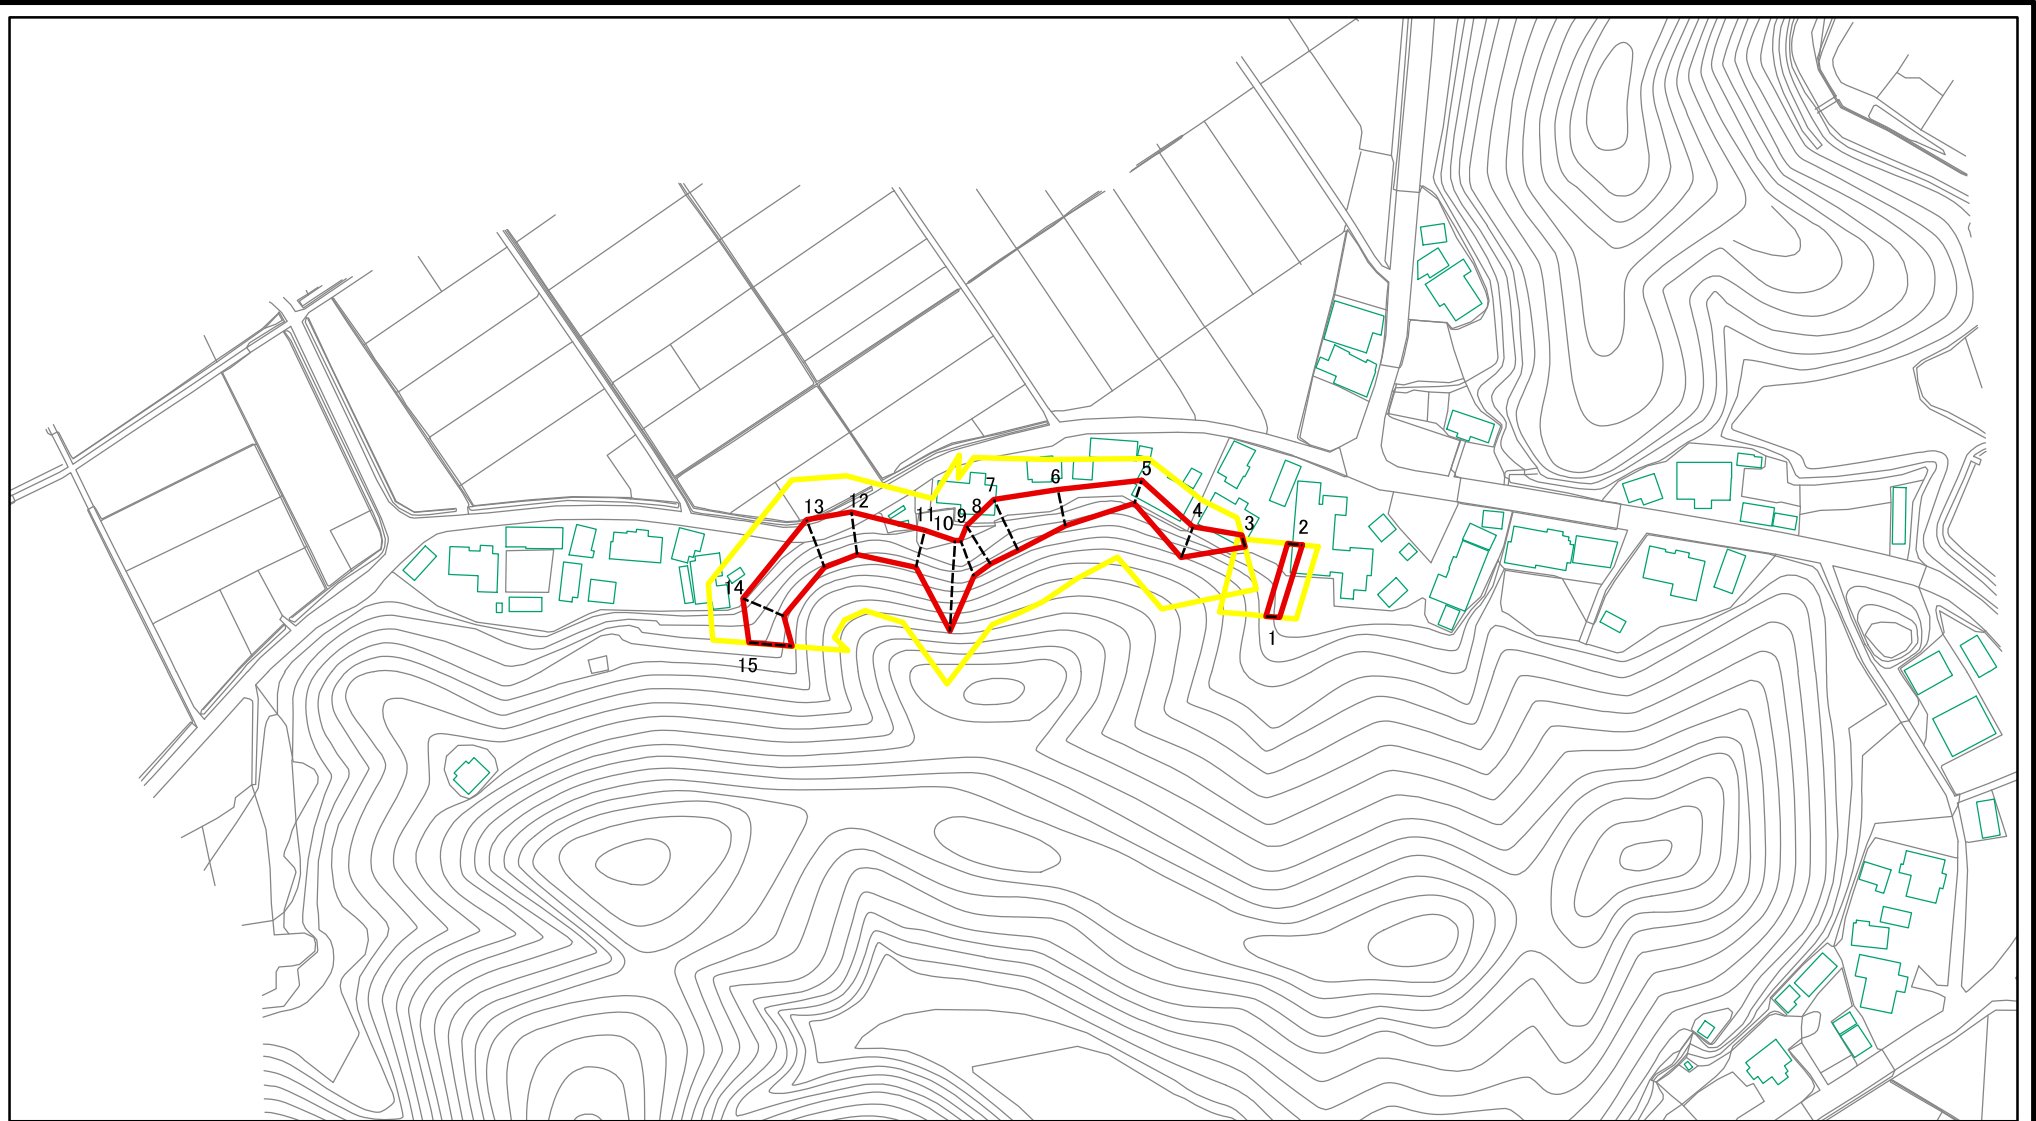
様式-2(急) 土砂災害警戒区域・土砂災害特別警戒区域 区域図(その1)	土砂災害防止法施行令第二条の基準に該当する区域		N 縮尺 1:2,500	自然現象の種類 急傾斜地の崩壊	箇所番号 II-1162
	土砂災害防止法施行令第三条の基準に該当する区域			告示番号 第118号	箇所名 白坂2号
	それ以外の区域			告示年月日 平成29年3月10日	所在地 秋田県大仙市大沢郷寺宇白坂

図中の数字は横断測線番号を示す

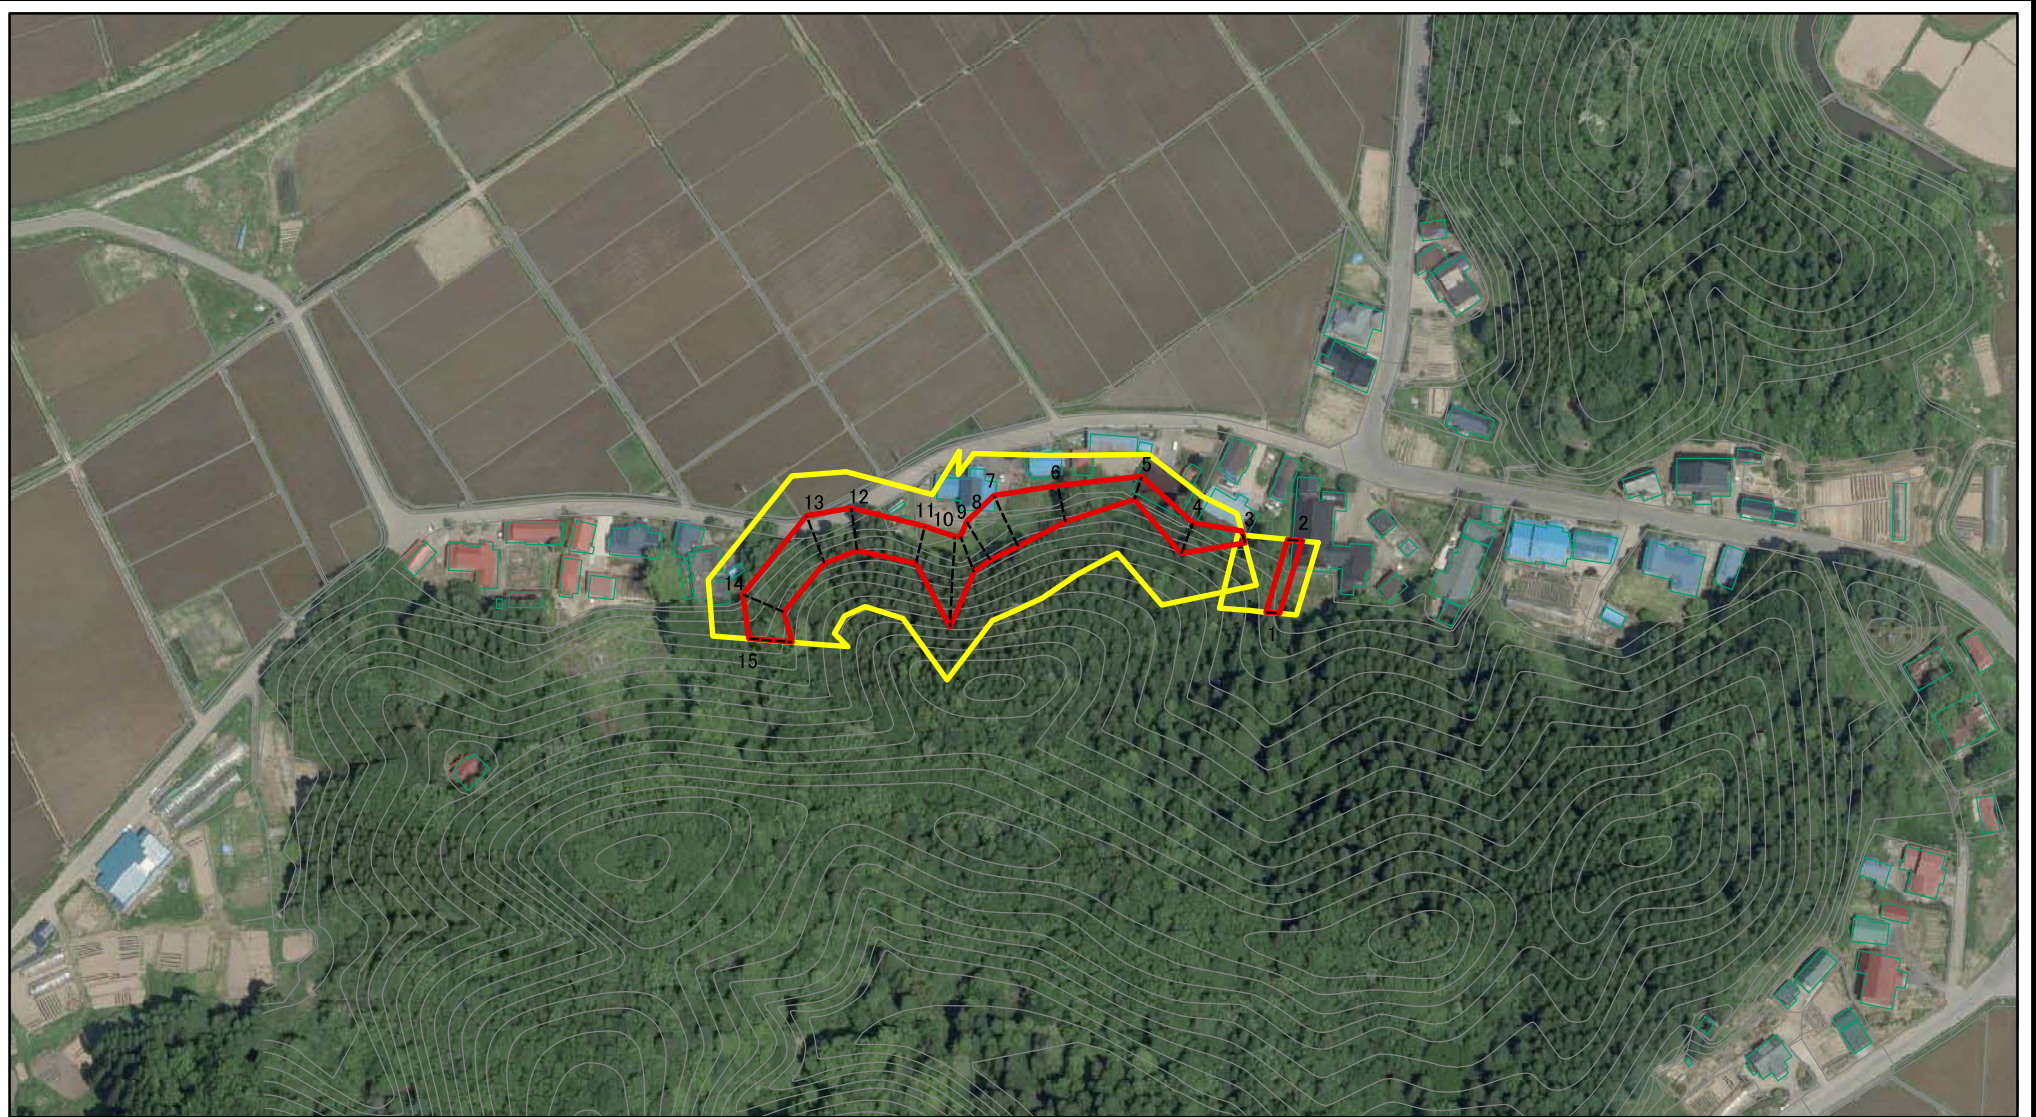
様式-2(急) 土砂災害警戒区域・土砂災害特別警戒区域 区域図(その1)	土砂災害防止法施行令第二条の基準に該当する区域		N 縮尺 1:2,500	自然現象の種類 急傾斜地の崩壊	箇所番号 II-1162
	土砂災害防止法施行令第三条の基準に該当する区域			告示番号 第118号	箇所名 白坂2号
	それ以外の区域			告示年月日 平成29年3月10日	所在地 秋田県大仙市大沢郷寺宇白坂

図中の数字は横断測線番号を示す

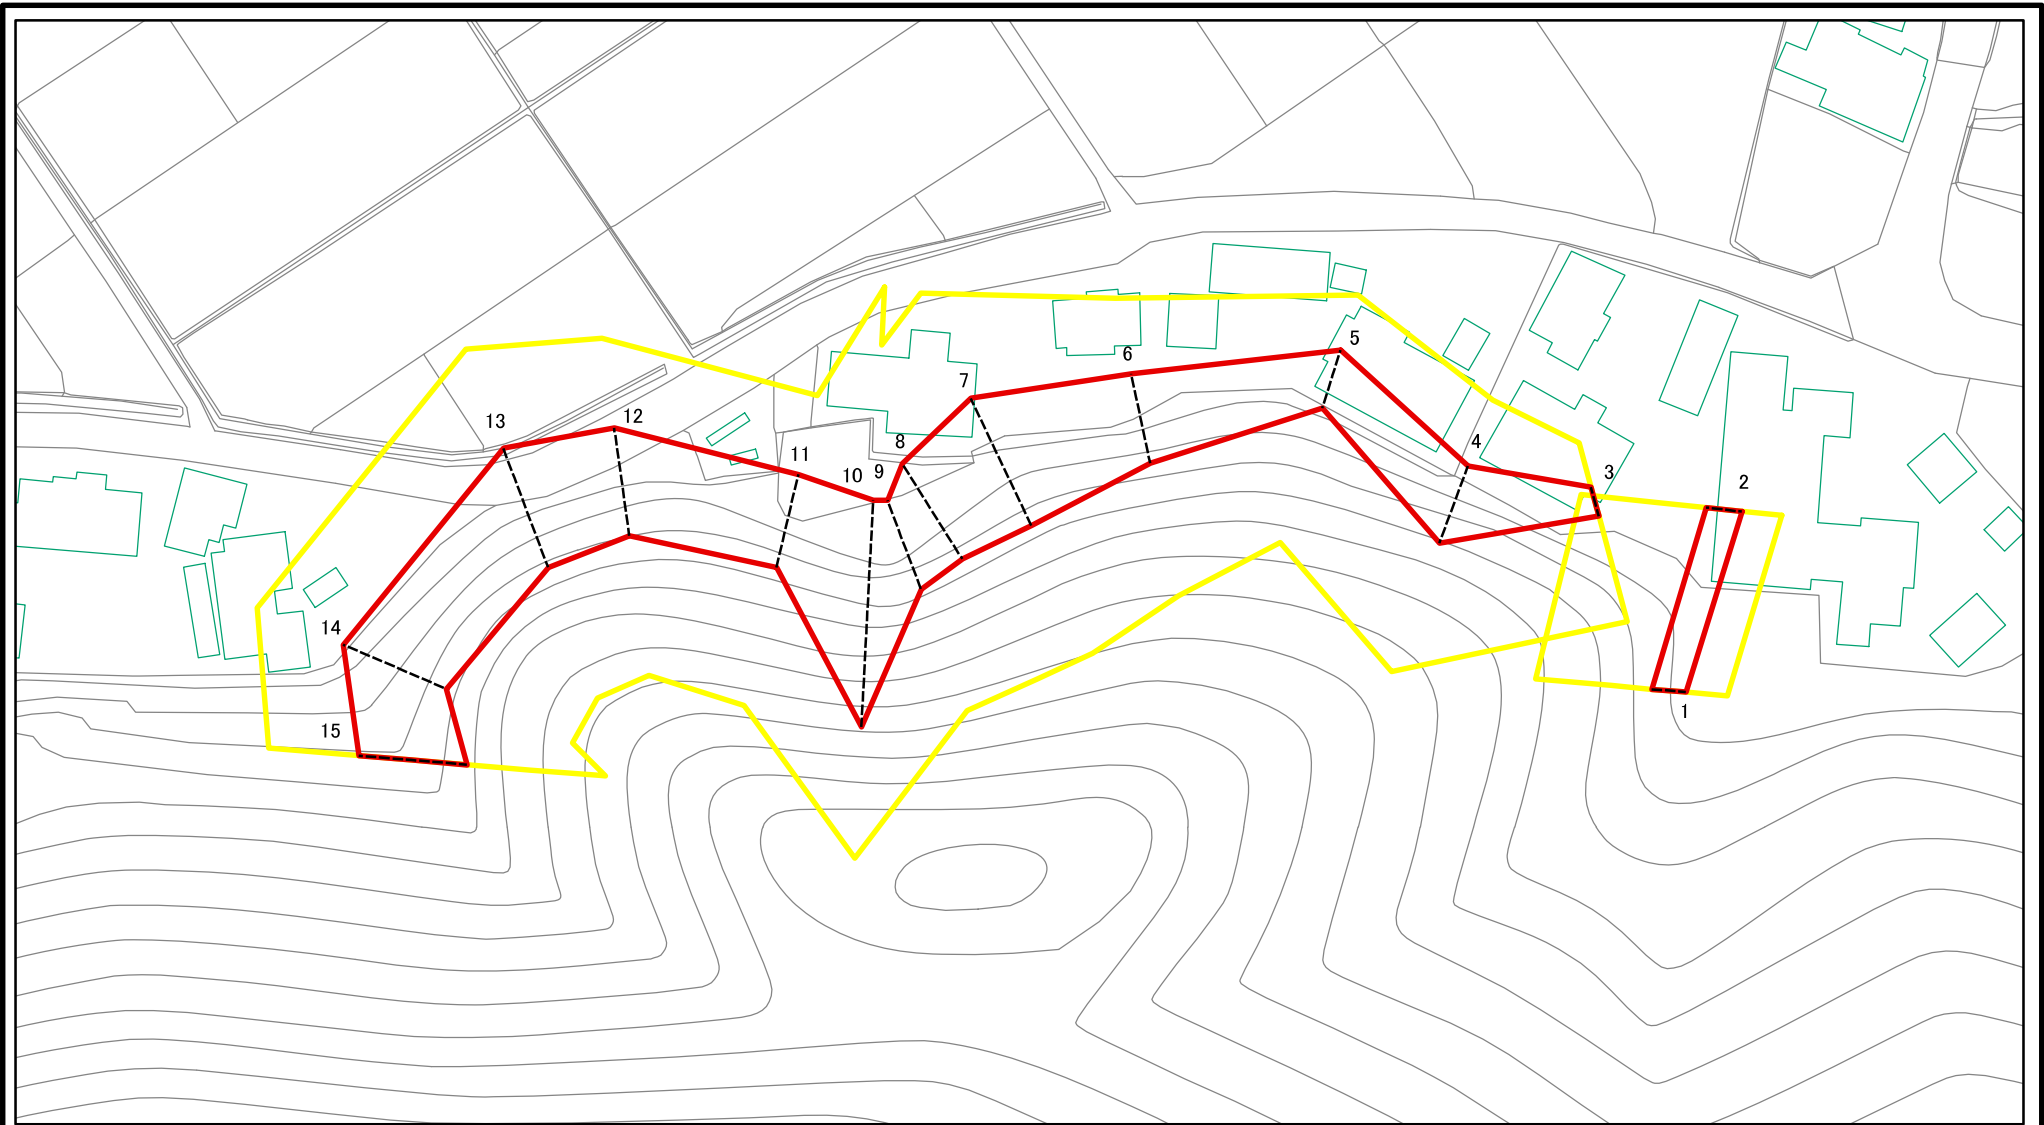
図中の数字は横断測線番号を示す

様式-2-1(急) 土砂災害警戒区域・土砂災害特別警戒区域 区域図(その2)	土砂災害防止法施行令第二条の基準に該当する区域		N	自然現象の種類	急傾斜地の崩壊	箇所番号	II-1162
	土砂災害防止法施行令第三条の基準に該当する区域			縮尺	告示番号	第118号	箇所名
	土砂等の(移動)高さが1m以下の場合、土砂等の移動による力が100kN/m ² を超える区域		1:1,000		告示年月日	平成29年3月10日	所在地
	土砂等の堆積の高さが3mを超える区域						
	それ以外の区域

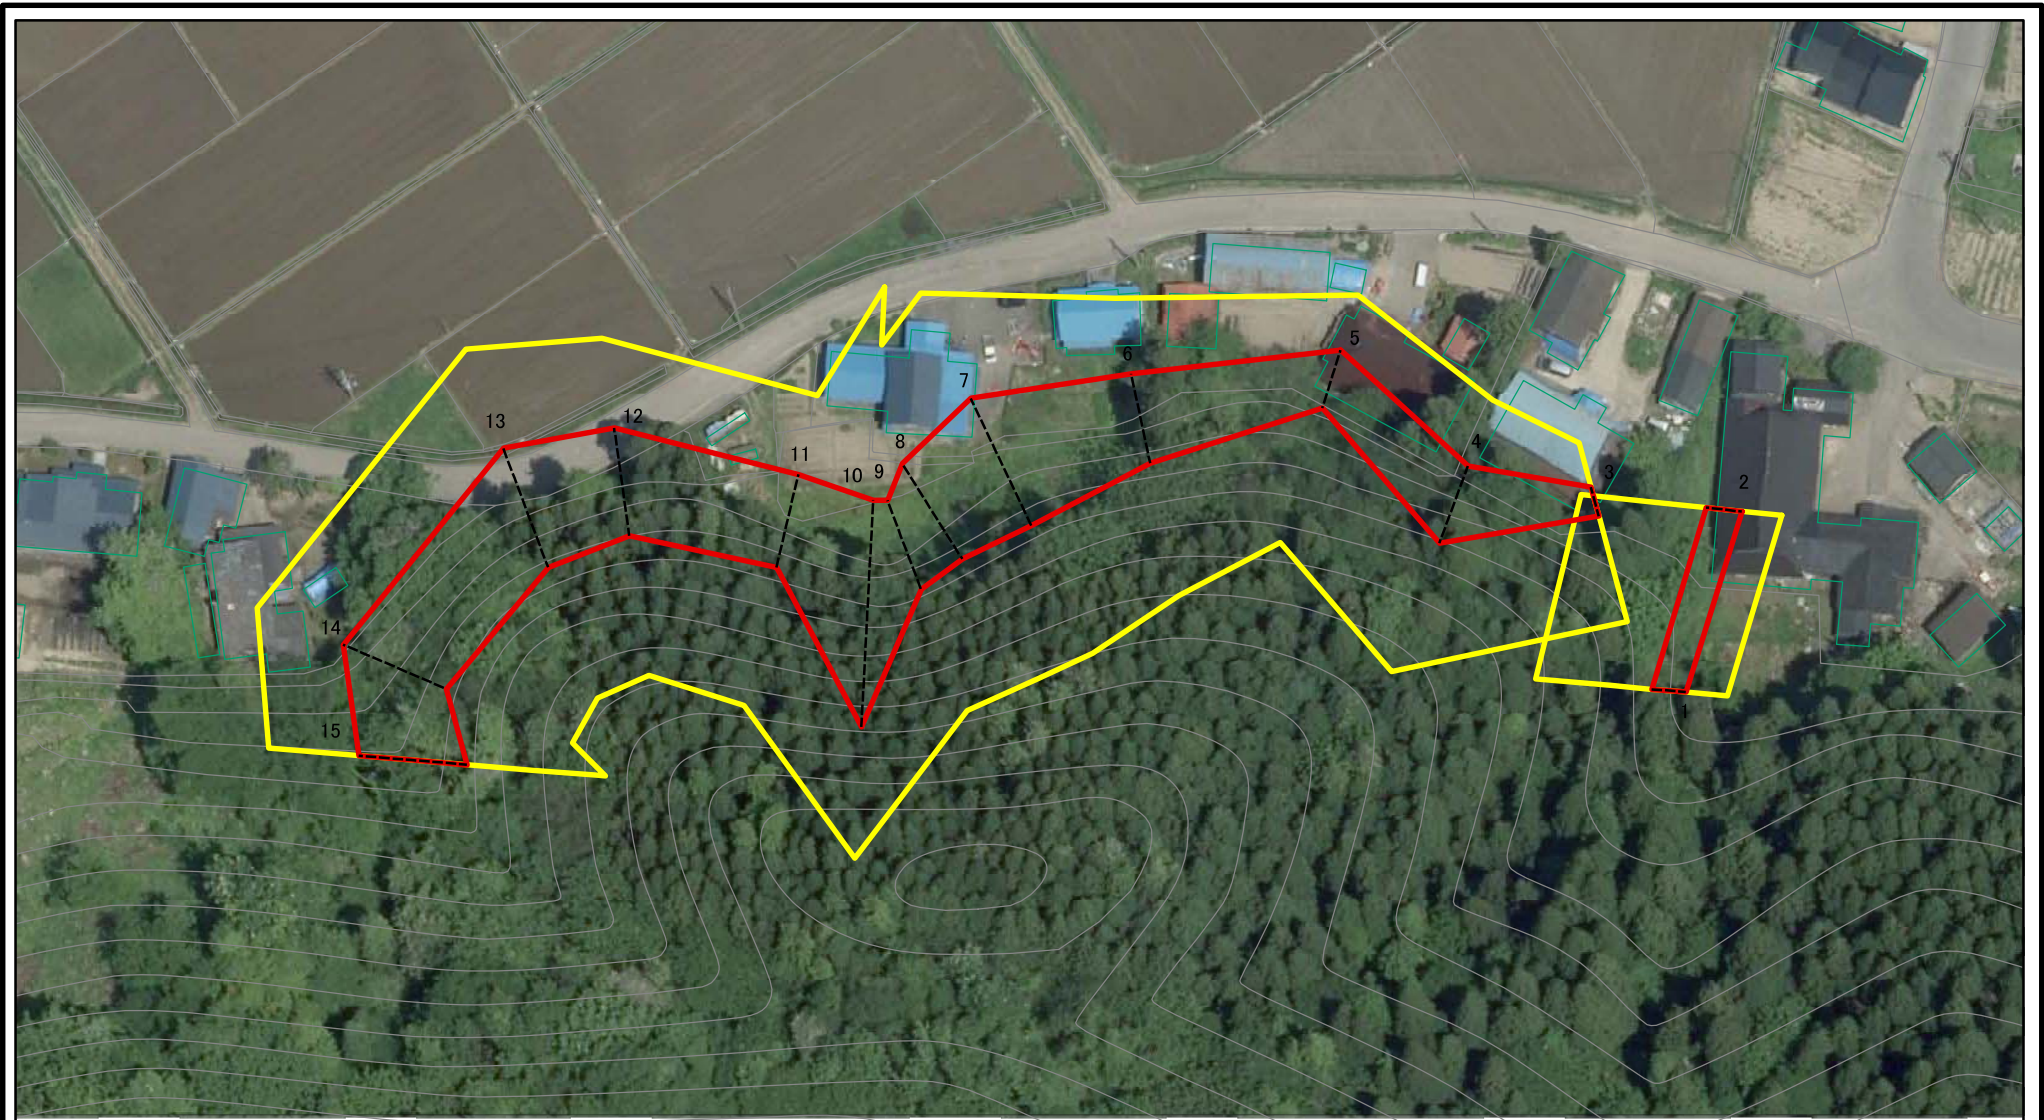
図中の数字は横断測線番号を示す

様式-2-1(急) 土砂災害警戒区域・土砂災害特別警戒区域 区域図(その2)	土砂災害防止法施行令第二条の基準に該当する区域		N 縮尺 1:1,000	自然現象の種類	急傾斜地の崩壊	箇所番号	II-1162
	土砂災害防止法施行令第三条の基準に該当する区域			告示番号	第118号	箇所名	白坂2号
	土砂等の(移動)高さが1m以下の場合、土砂等の移動による力が100kN/m ² を超える区域		告示年月日	平成29年3月10日	所在地	秋田県大仙市大沢郷寺宇白坂	
	土砂等の堆積の高さが3mを超える区域						
それ以外の区域

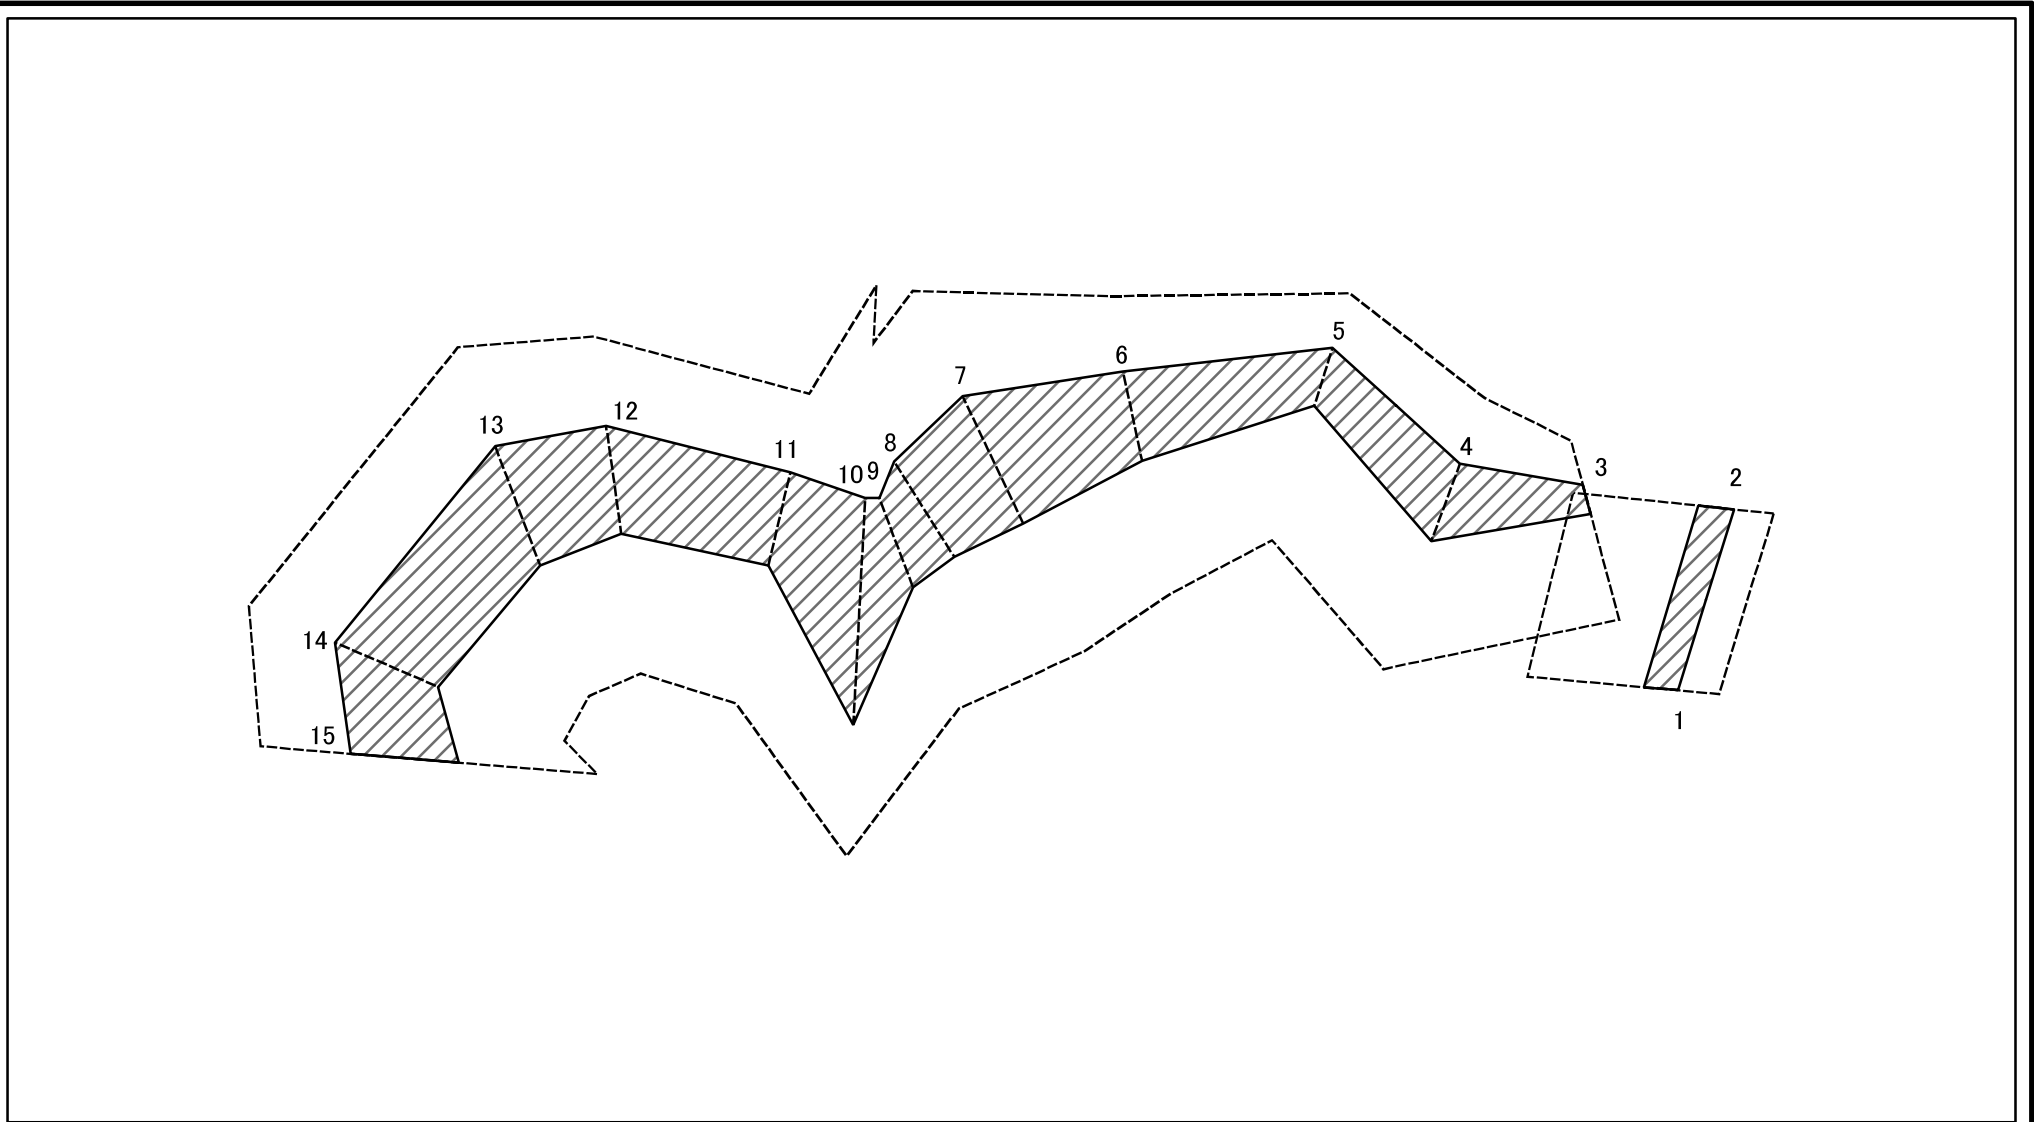
図中の数字は横断測線番号を示す

様式-2-2(急) 土砂災害特別警戒区域の区域区分図 (急傾斜地の崩壊に伴う土石等の移動により 建築物の地上部に作用すると想定される力)	土砂災害防止法施行令第二条の基準に該当する区域		N 縮尺 1:1,000	自然現象の種類	急傾斜地の崩壊	箇所番号	II-1162
	土砂災害防止法施行令第三条の基準に該当する区域			告示番号	第118号	箇所名	白坂2号
	それ以外の区域			告示年月日	平成29年3月10日	所在地	秋田県大仙市大沢郷寺字白坂

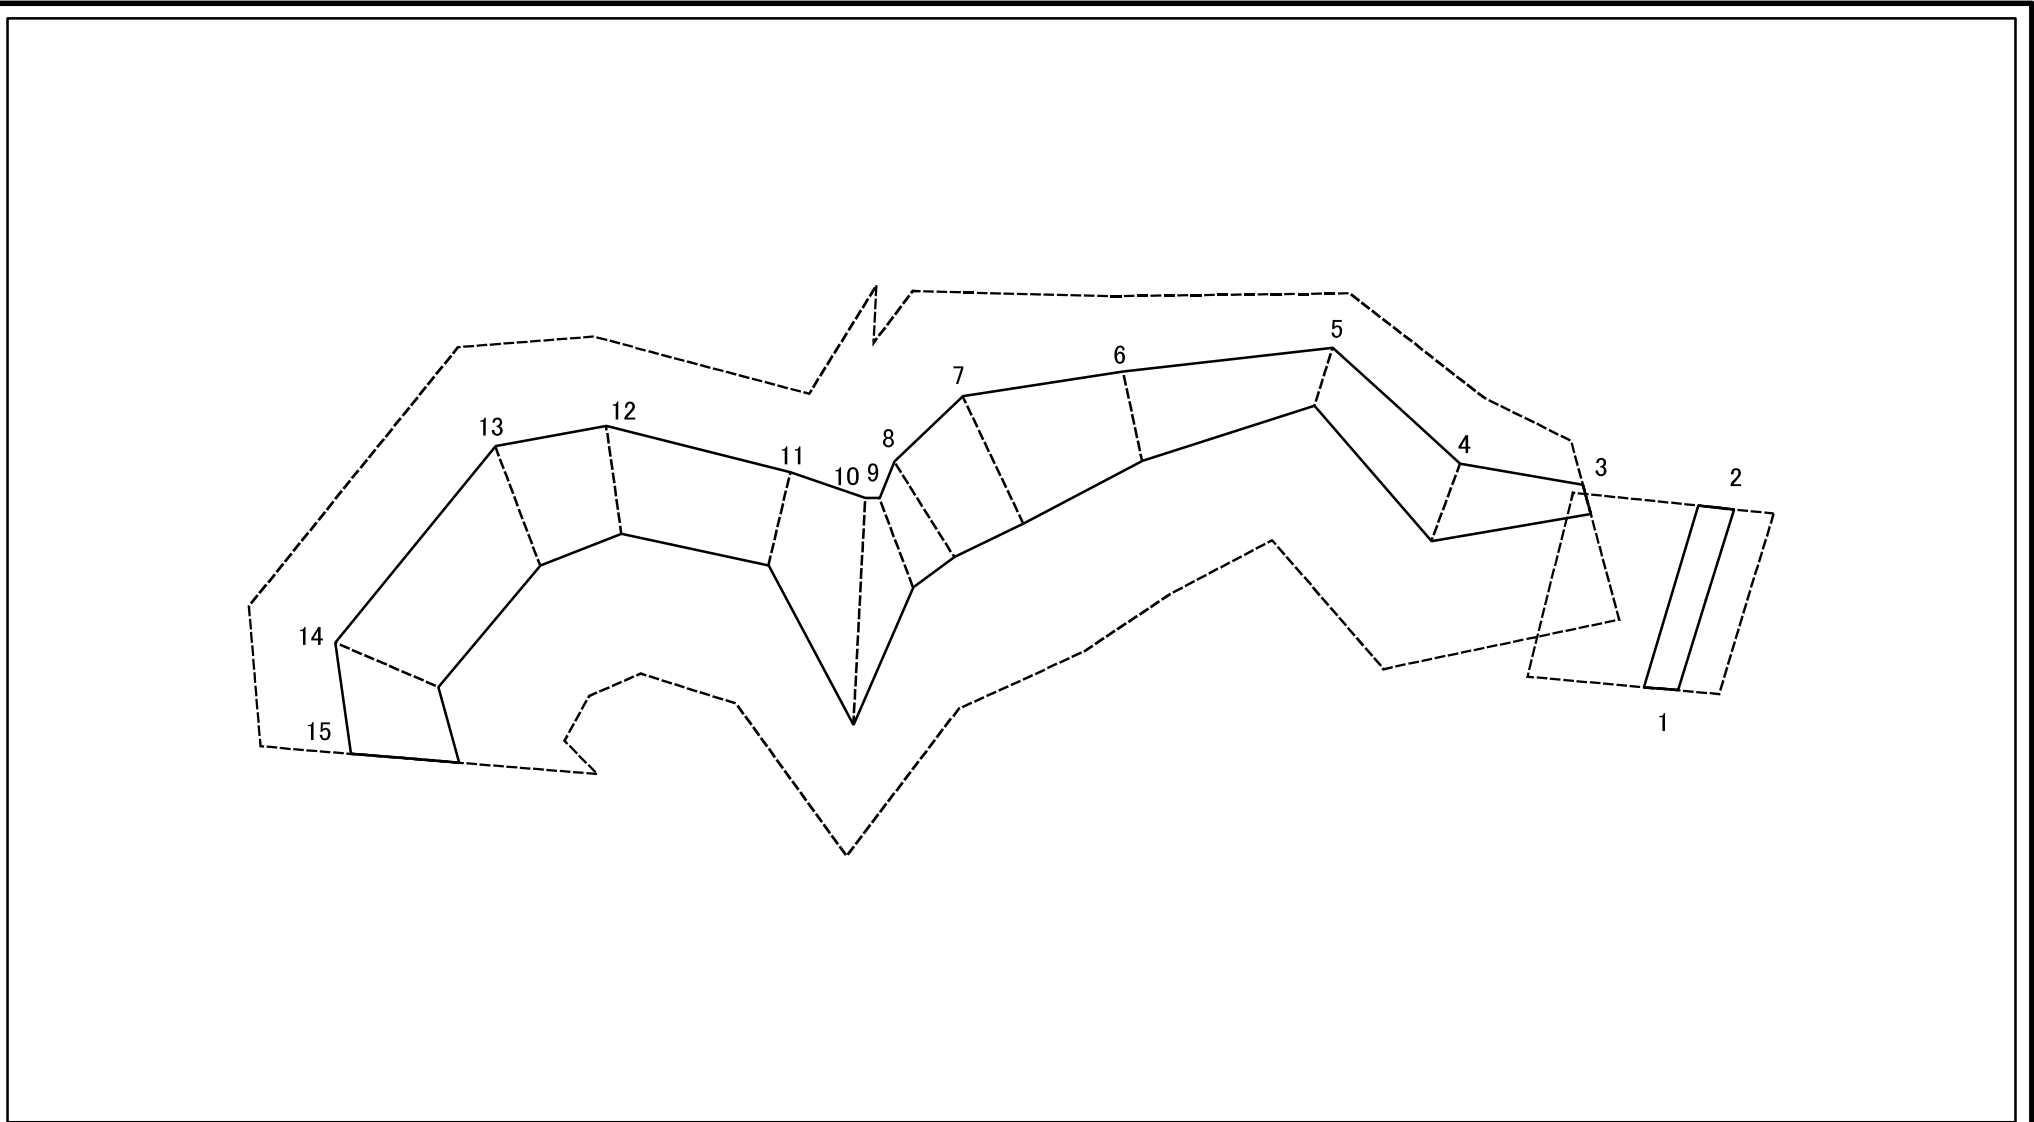
図中の数字は横断測線番号を示す

様式-2-3(急)
土砂災害特別警戒区域の区域区分図
(急傾斜地の崩壊に伴う土石等の堆積により
建築物の地上部に作用すると想定される力)

土砂災害防止法施行令第二条の基準に該当する区域	
土砂災害防止法施行令第三条の基準に該当する区域	
それ以外の区域
