土砂災害警戒区域等の指定の公示に係る図書（その1）

様式-1 (急)
土砂災害警戒区域・土砂災害特別警戒区域 位置図

Ⅱ-1170

布又4号

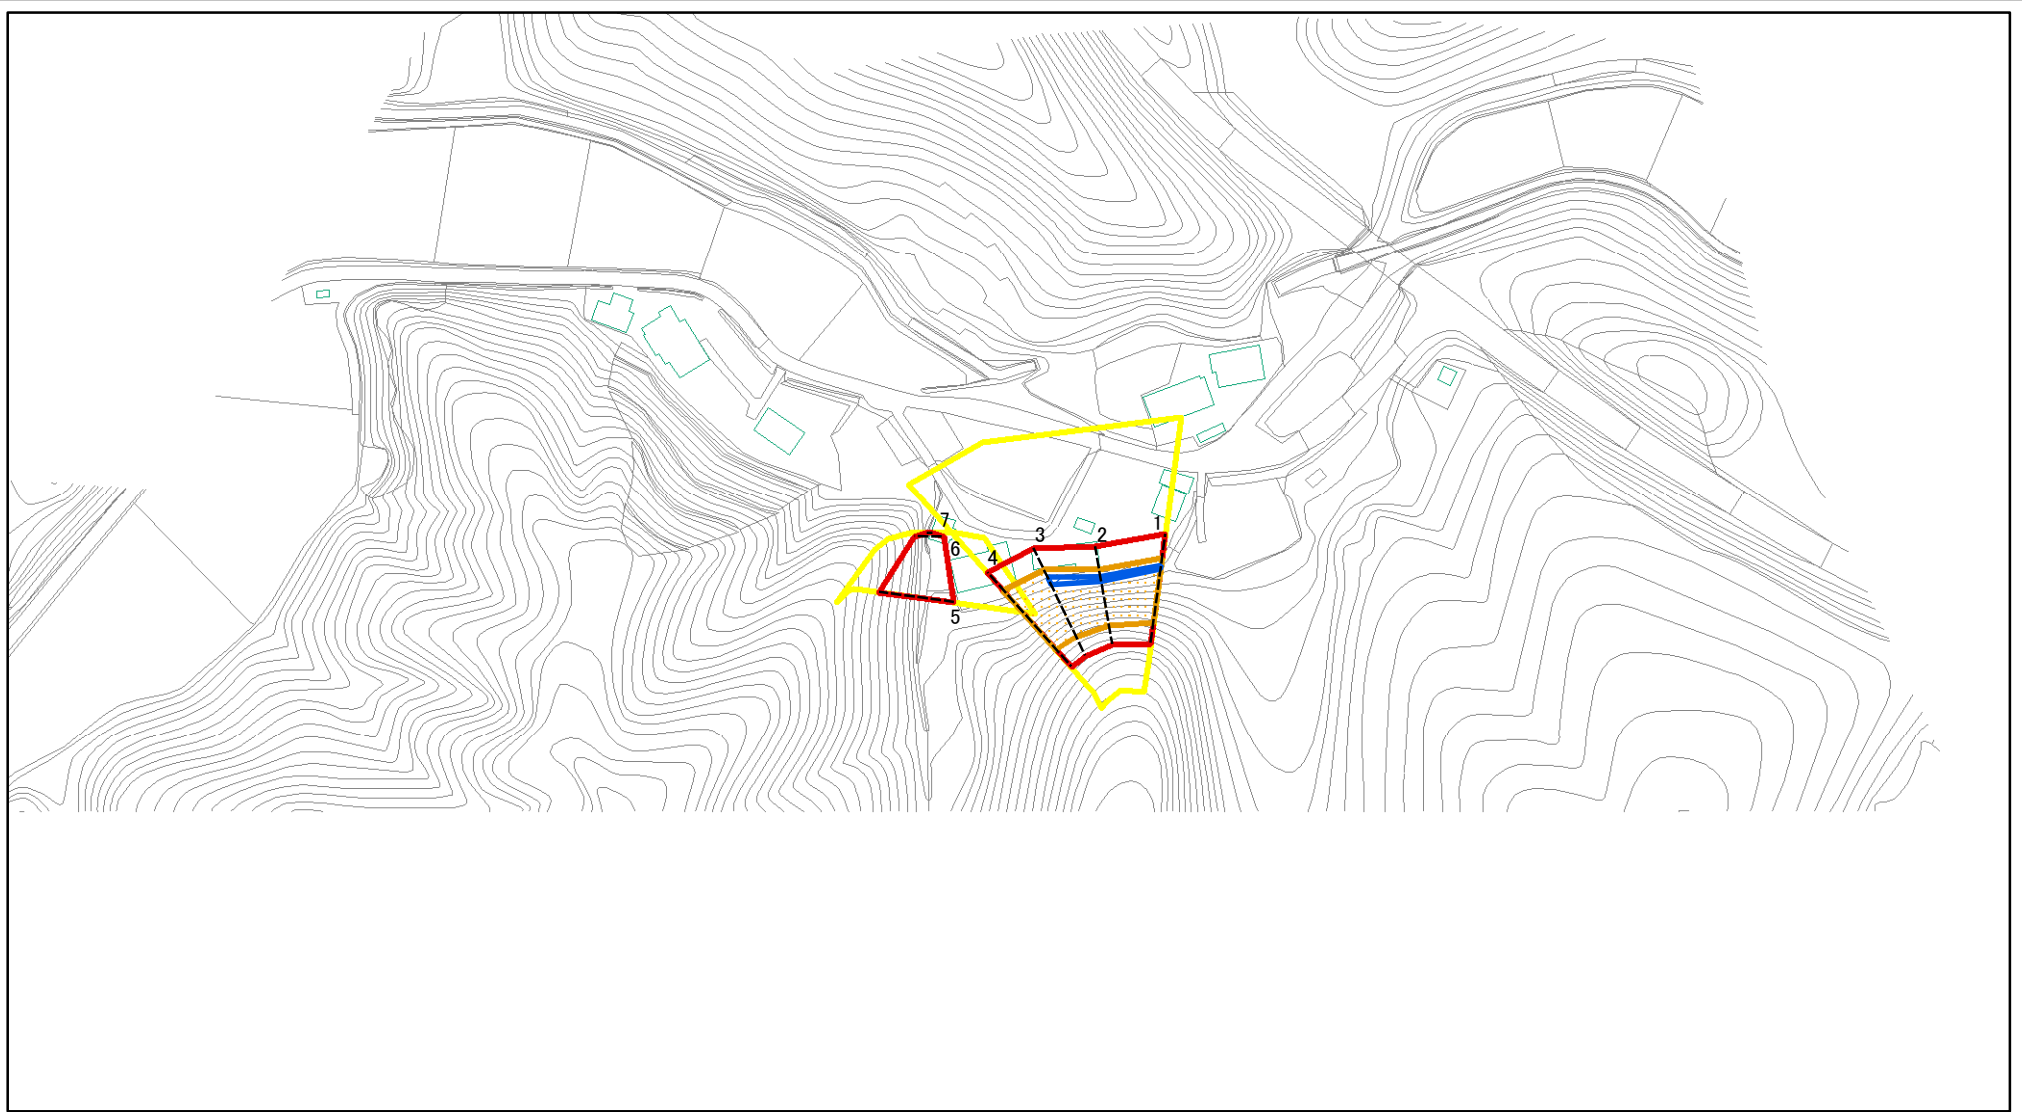
様式-2(急)

図中の数字は横断測線番号を示す

区域図(その1)

土石等の(移動)高さが1m以下の場合、
土石等の移動による力が100kN/m²を超える区域

土石等の堆積の高さが3mを超える区域

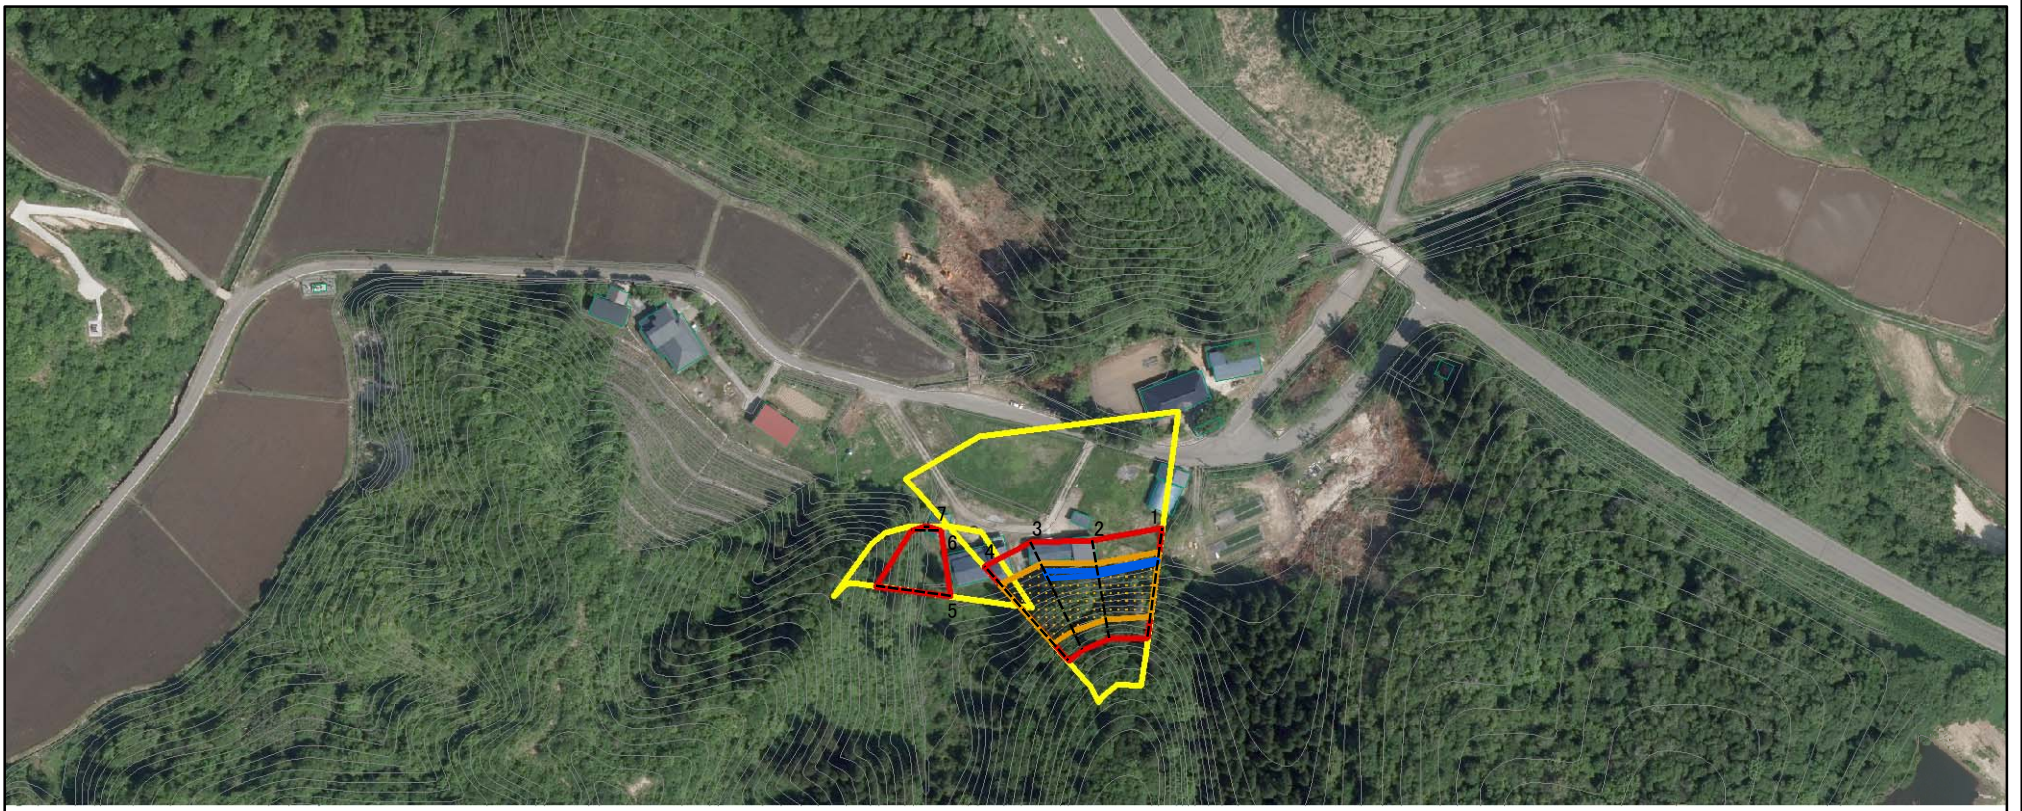
図中の数字は横断測線番号を示す

様式-2(急) 土砂災害警戒区域・土砂災害特別警戒区域 区域図(その1)	土砂災害防止法施行令第二条の基準に該当する区域		N 縮尺 1:2,500	自然現象の種類	急傾斜地の崩壊	箇所番号	II-1170
	土砂災害防止法施行令第三条の基準に該当する区域			告示番号	第145号	箇所名	布又4号
	土砂等の(移動)高さが1m以下の場合、土砂等の移動による力が100kN/mを超える区域		告示年月日	平成29年3月21日	所在地	秋田県大仙市円行寺字布又尻	
	土砂等の堆積の高さが3mを超える区域						
	それ以外の区域

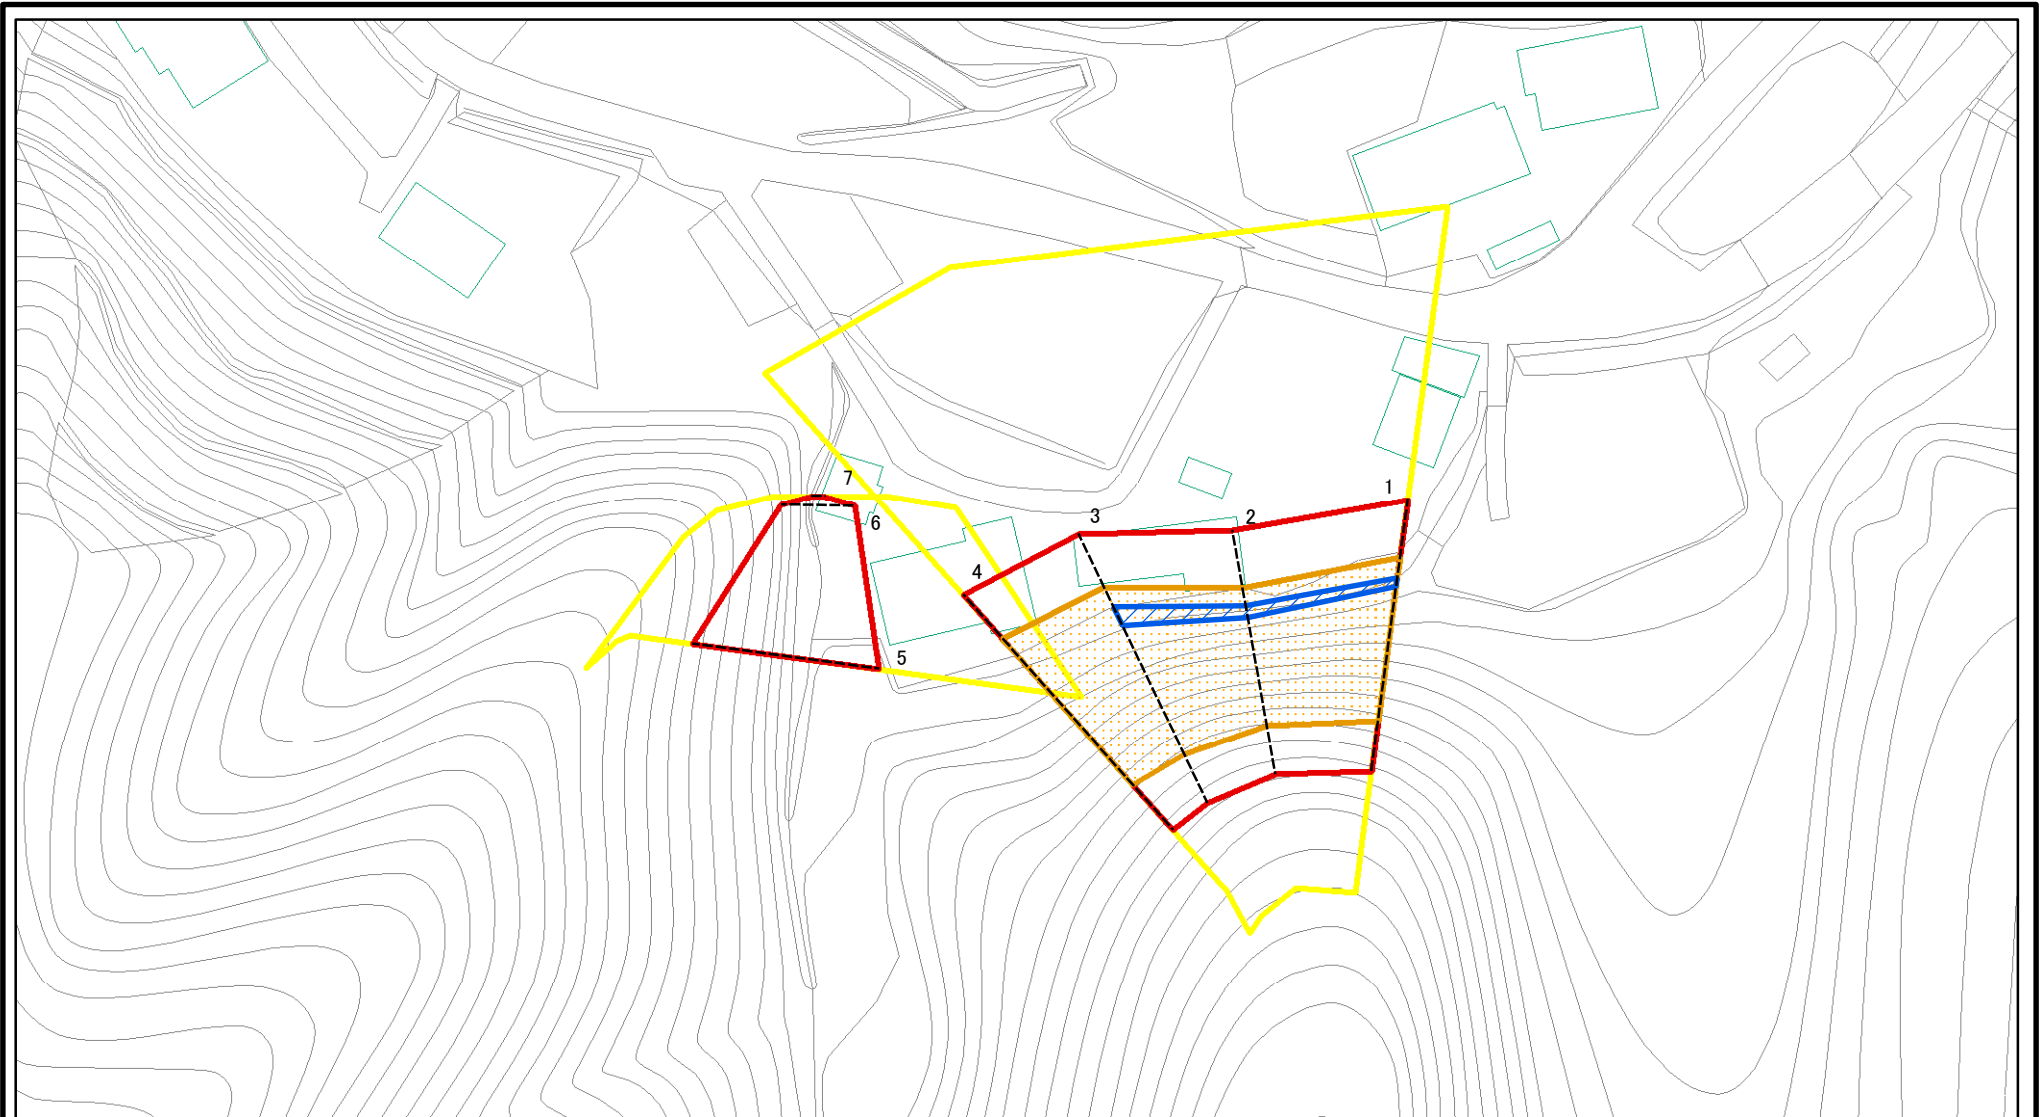
図中の数字は横断測線番号を示す

様式-2-1(急) 土砂災害警戒区域・土砂災害特別警戒区域 区域図(その2)	土砂災害防止法施行令第二条の基準に該当する区域		N 縮尺 1:1,000	自然現象の種類	急傾斜地の崩壊	箇所番号	II-1170
	土砂災害防止法施行令第三条の基準に該当する区域			告示番号	第145号	箇所名	布又4号
	それ以外の区域			告示年月日	平成29年3月21日	所在地	秋田県大仙市円行寺字布又尻

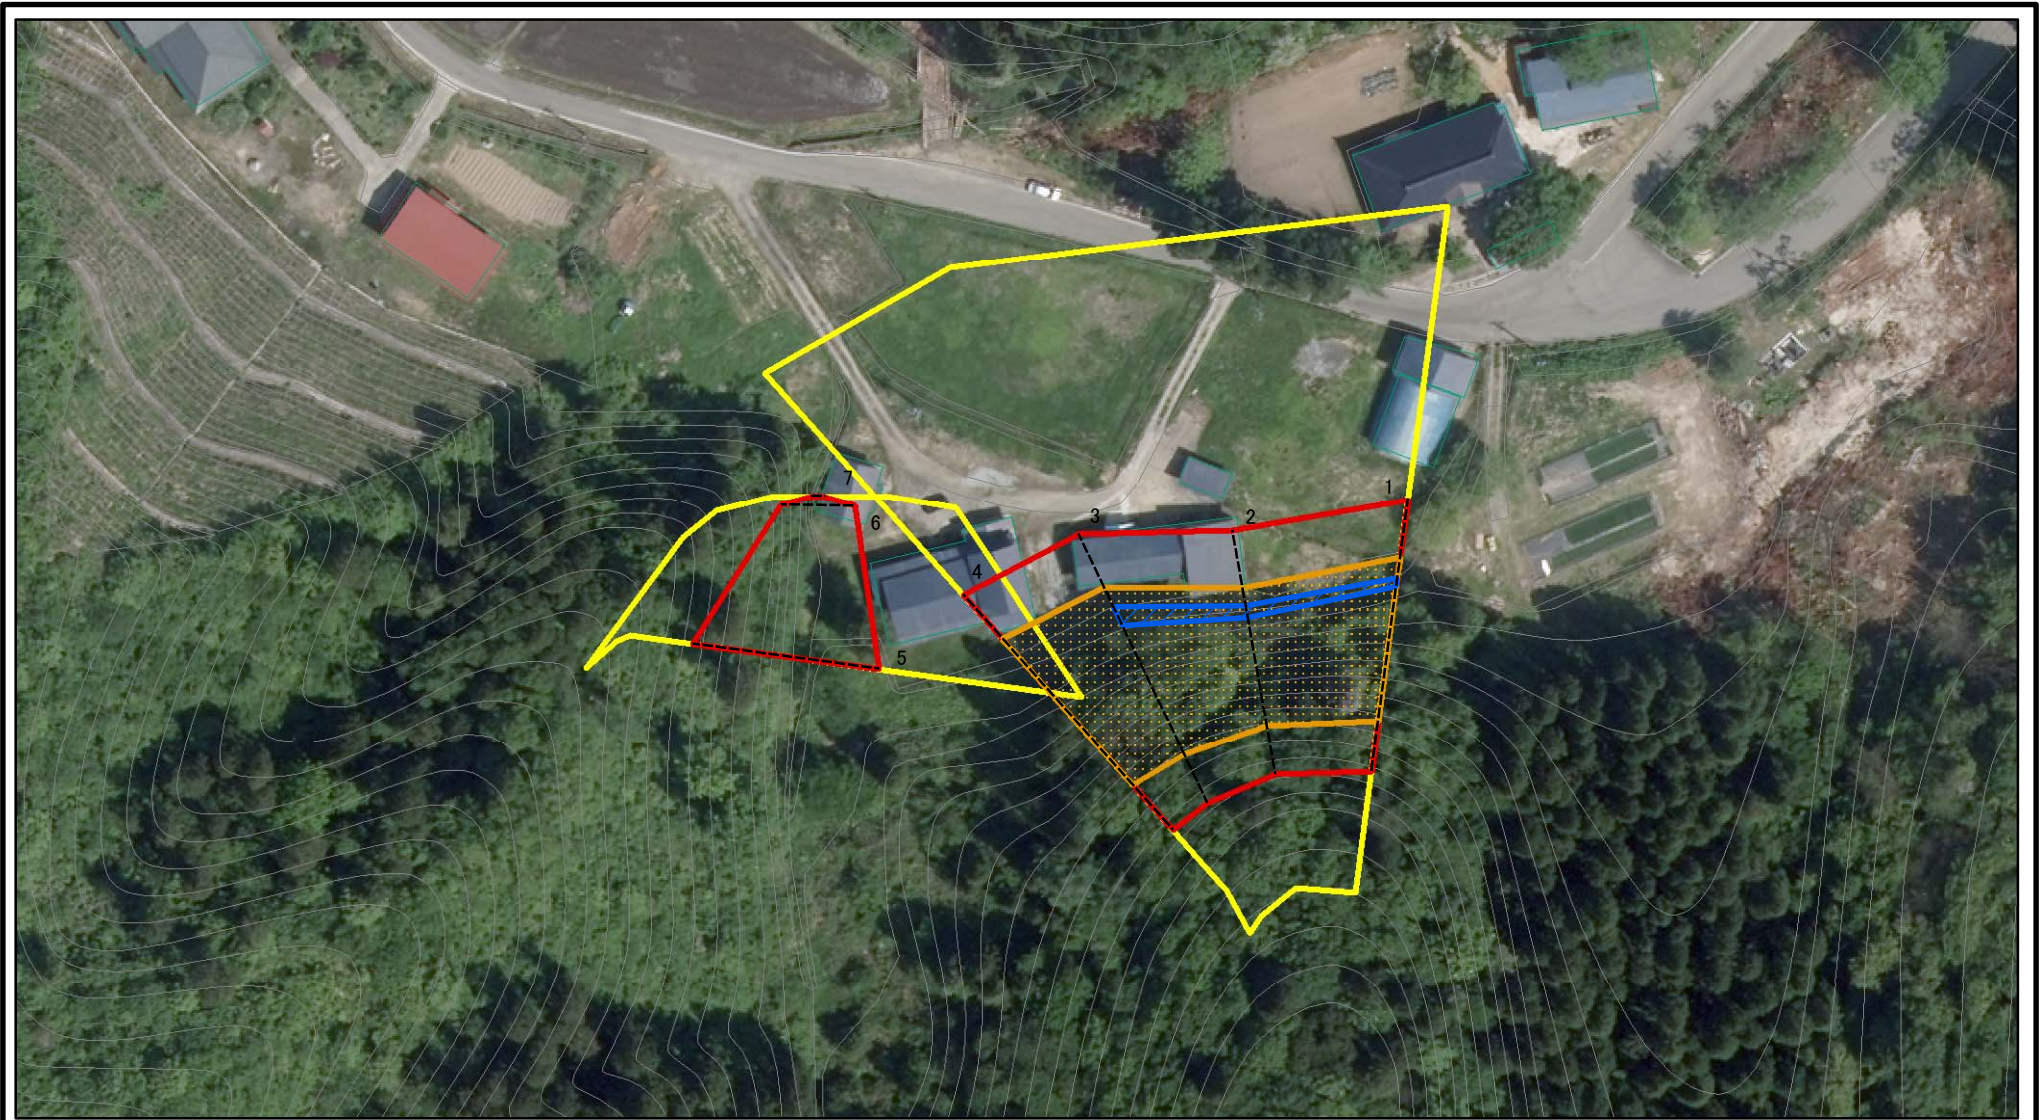
図中の数字は横断測線番号を示す

様式-2-1(急) 土砂災害警戒区域・土砂災害特別警戒区域 区域図(その2)	土砂災害防止法施行令第二条の基準に該当する区域		N 縮尺 1:1,000	自然現象の種類	急傾斜地の崩壊	箇所番号	II-1170	
	土砂災害防止法施行令第三条の基準に該当する区域			告示番号	第145号	箇所名	布又4号	
	土砂等の(移動)高さが1m以下の場合、土砂等の移動による力が100kN/mを超える区域			告示年月日	平成29年3月21日	所在地	秋田県大仙市円行寺布又尻	
	土砂等の堆積の高さが3mを超える区域							
それ以外の区域

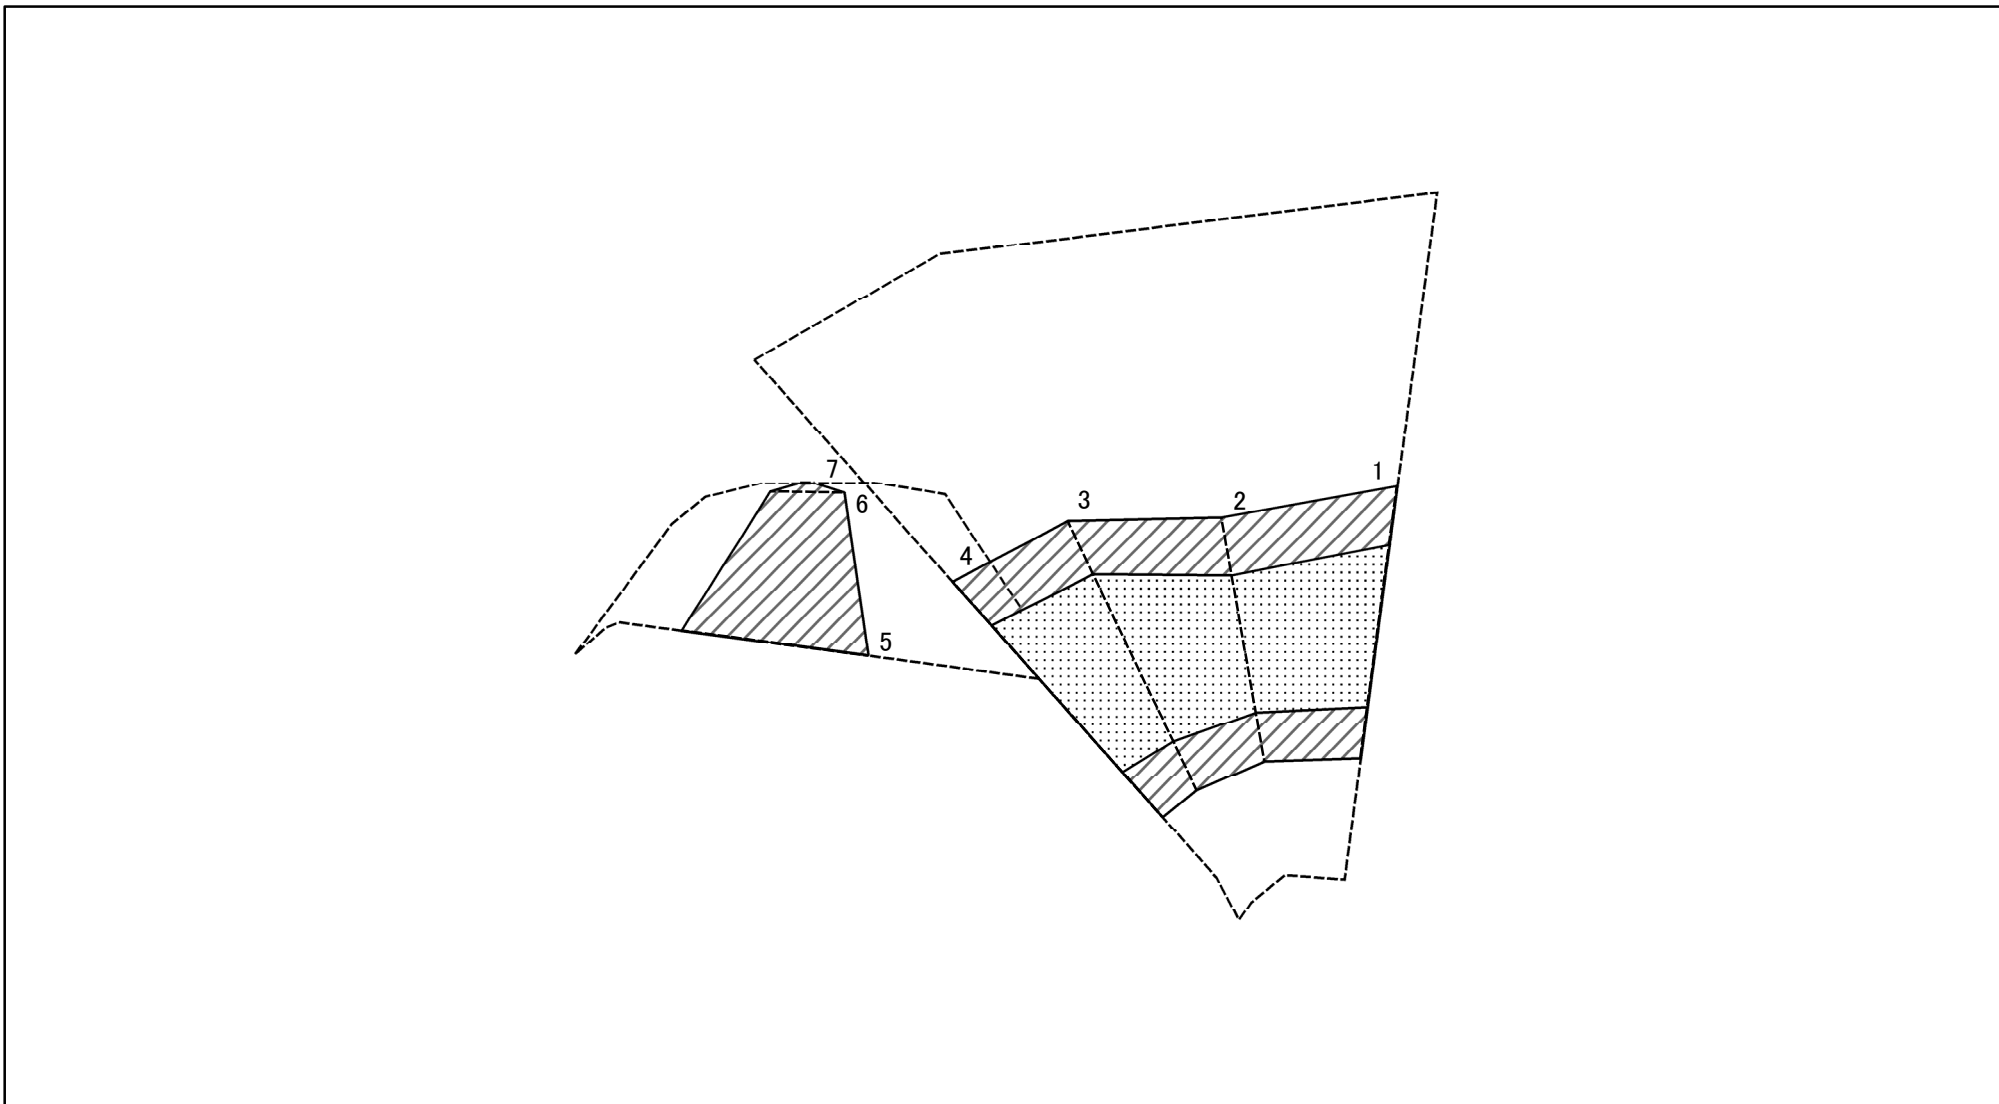
図中の数字は横断測線番号を示す

様式-2-2(急)
土砂災害特別警戒区域の区域区分図
(急傾斜地の崩壊に伴う土石等の移動により
建築物の地上部に作用すると想定される力)

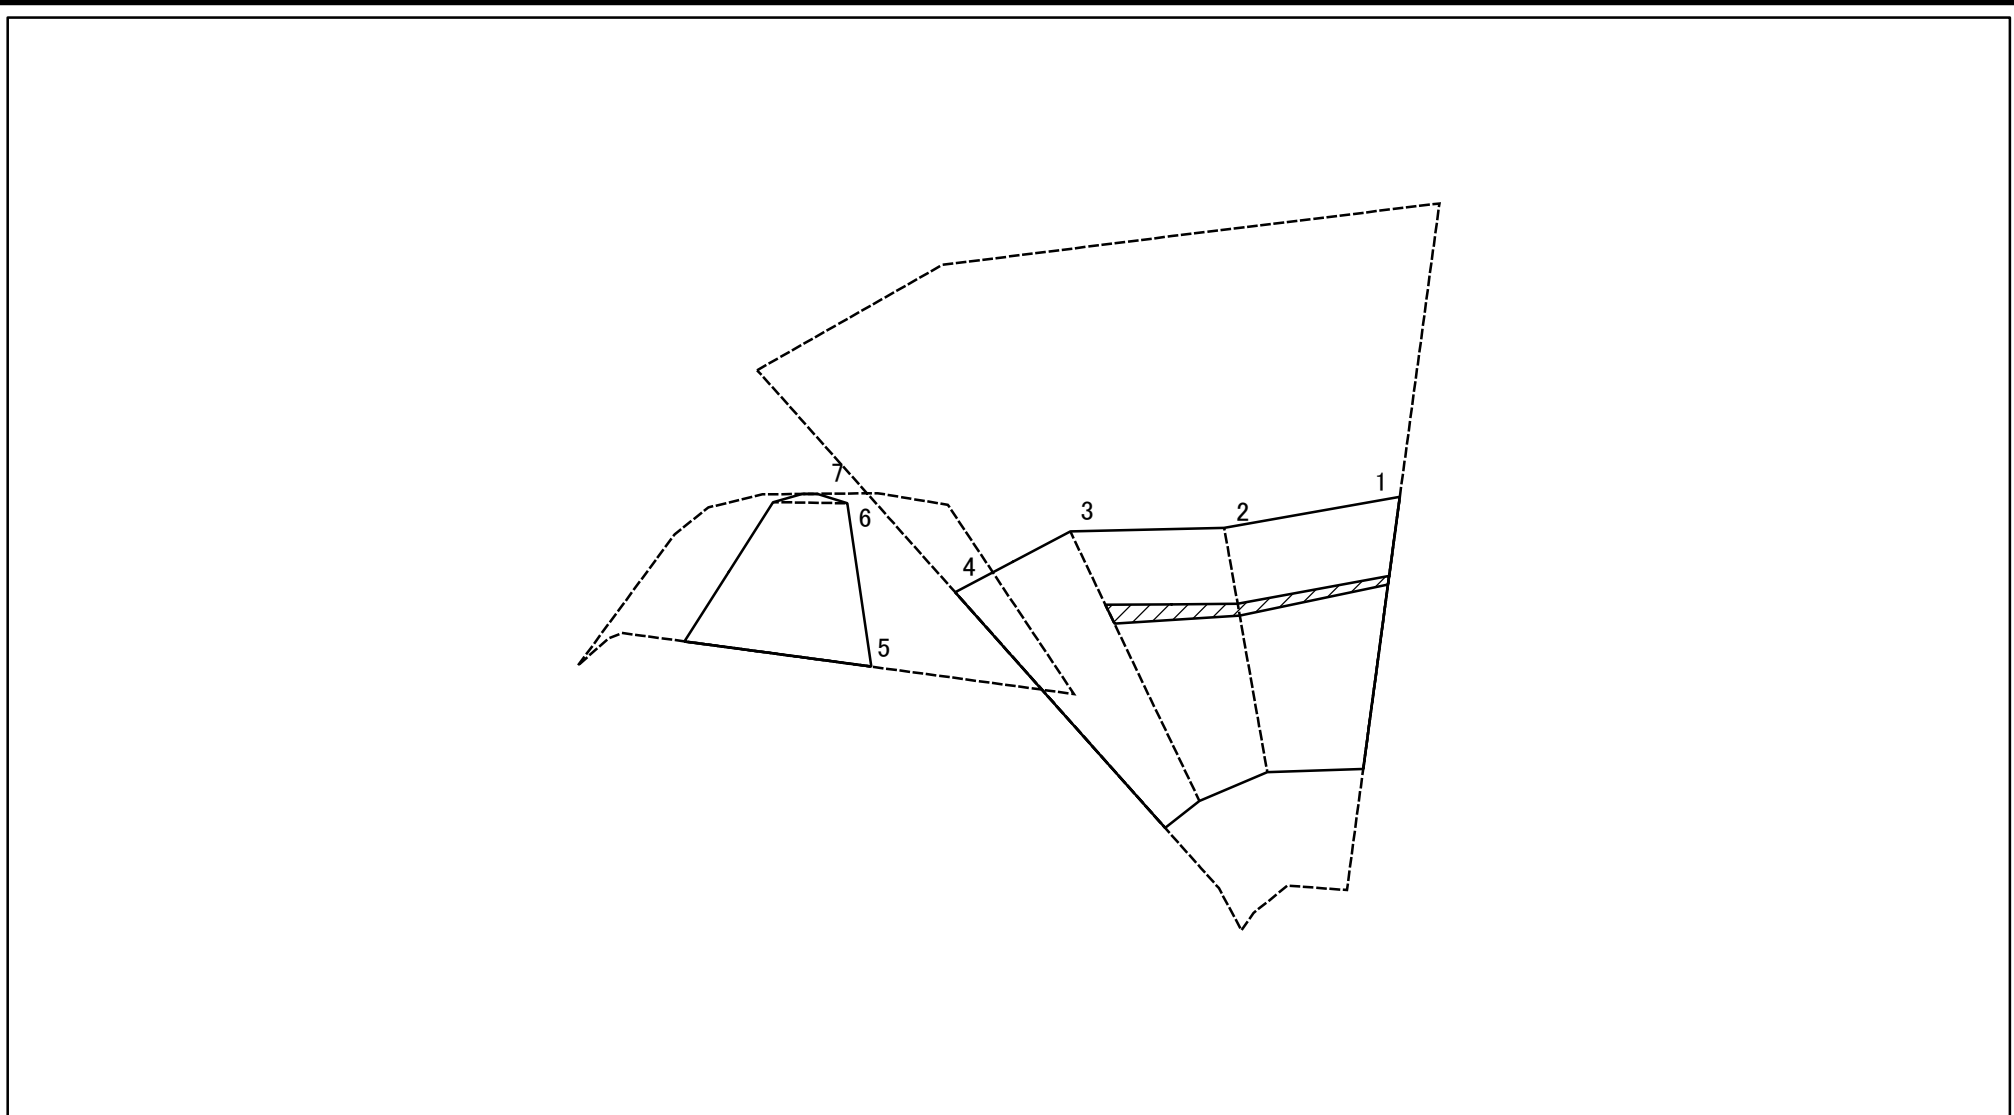
図中の数字は横断測線番号を示す

様式-2-3(急)
土砂災害特別警戒区域の区域区分図
(急傾斜地の崩壊に伴う土石等の堆積により
建築物の地上部に作用すると想定される力)
