# 土砂災害警戒区域等の指定の公示に係る図書(その1)

様式-1 (急)  
土砂災害警戒区域・土砂災害特別警戒区域  
位置図

I-223

杉花

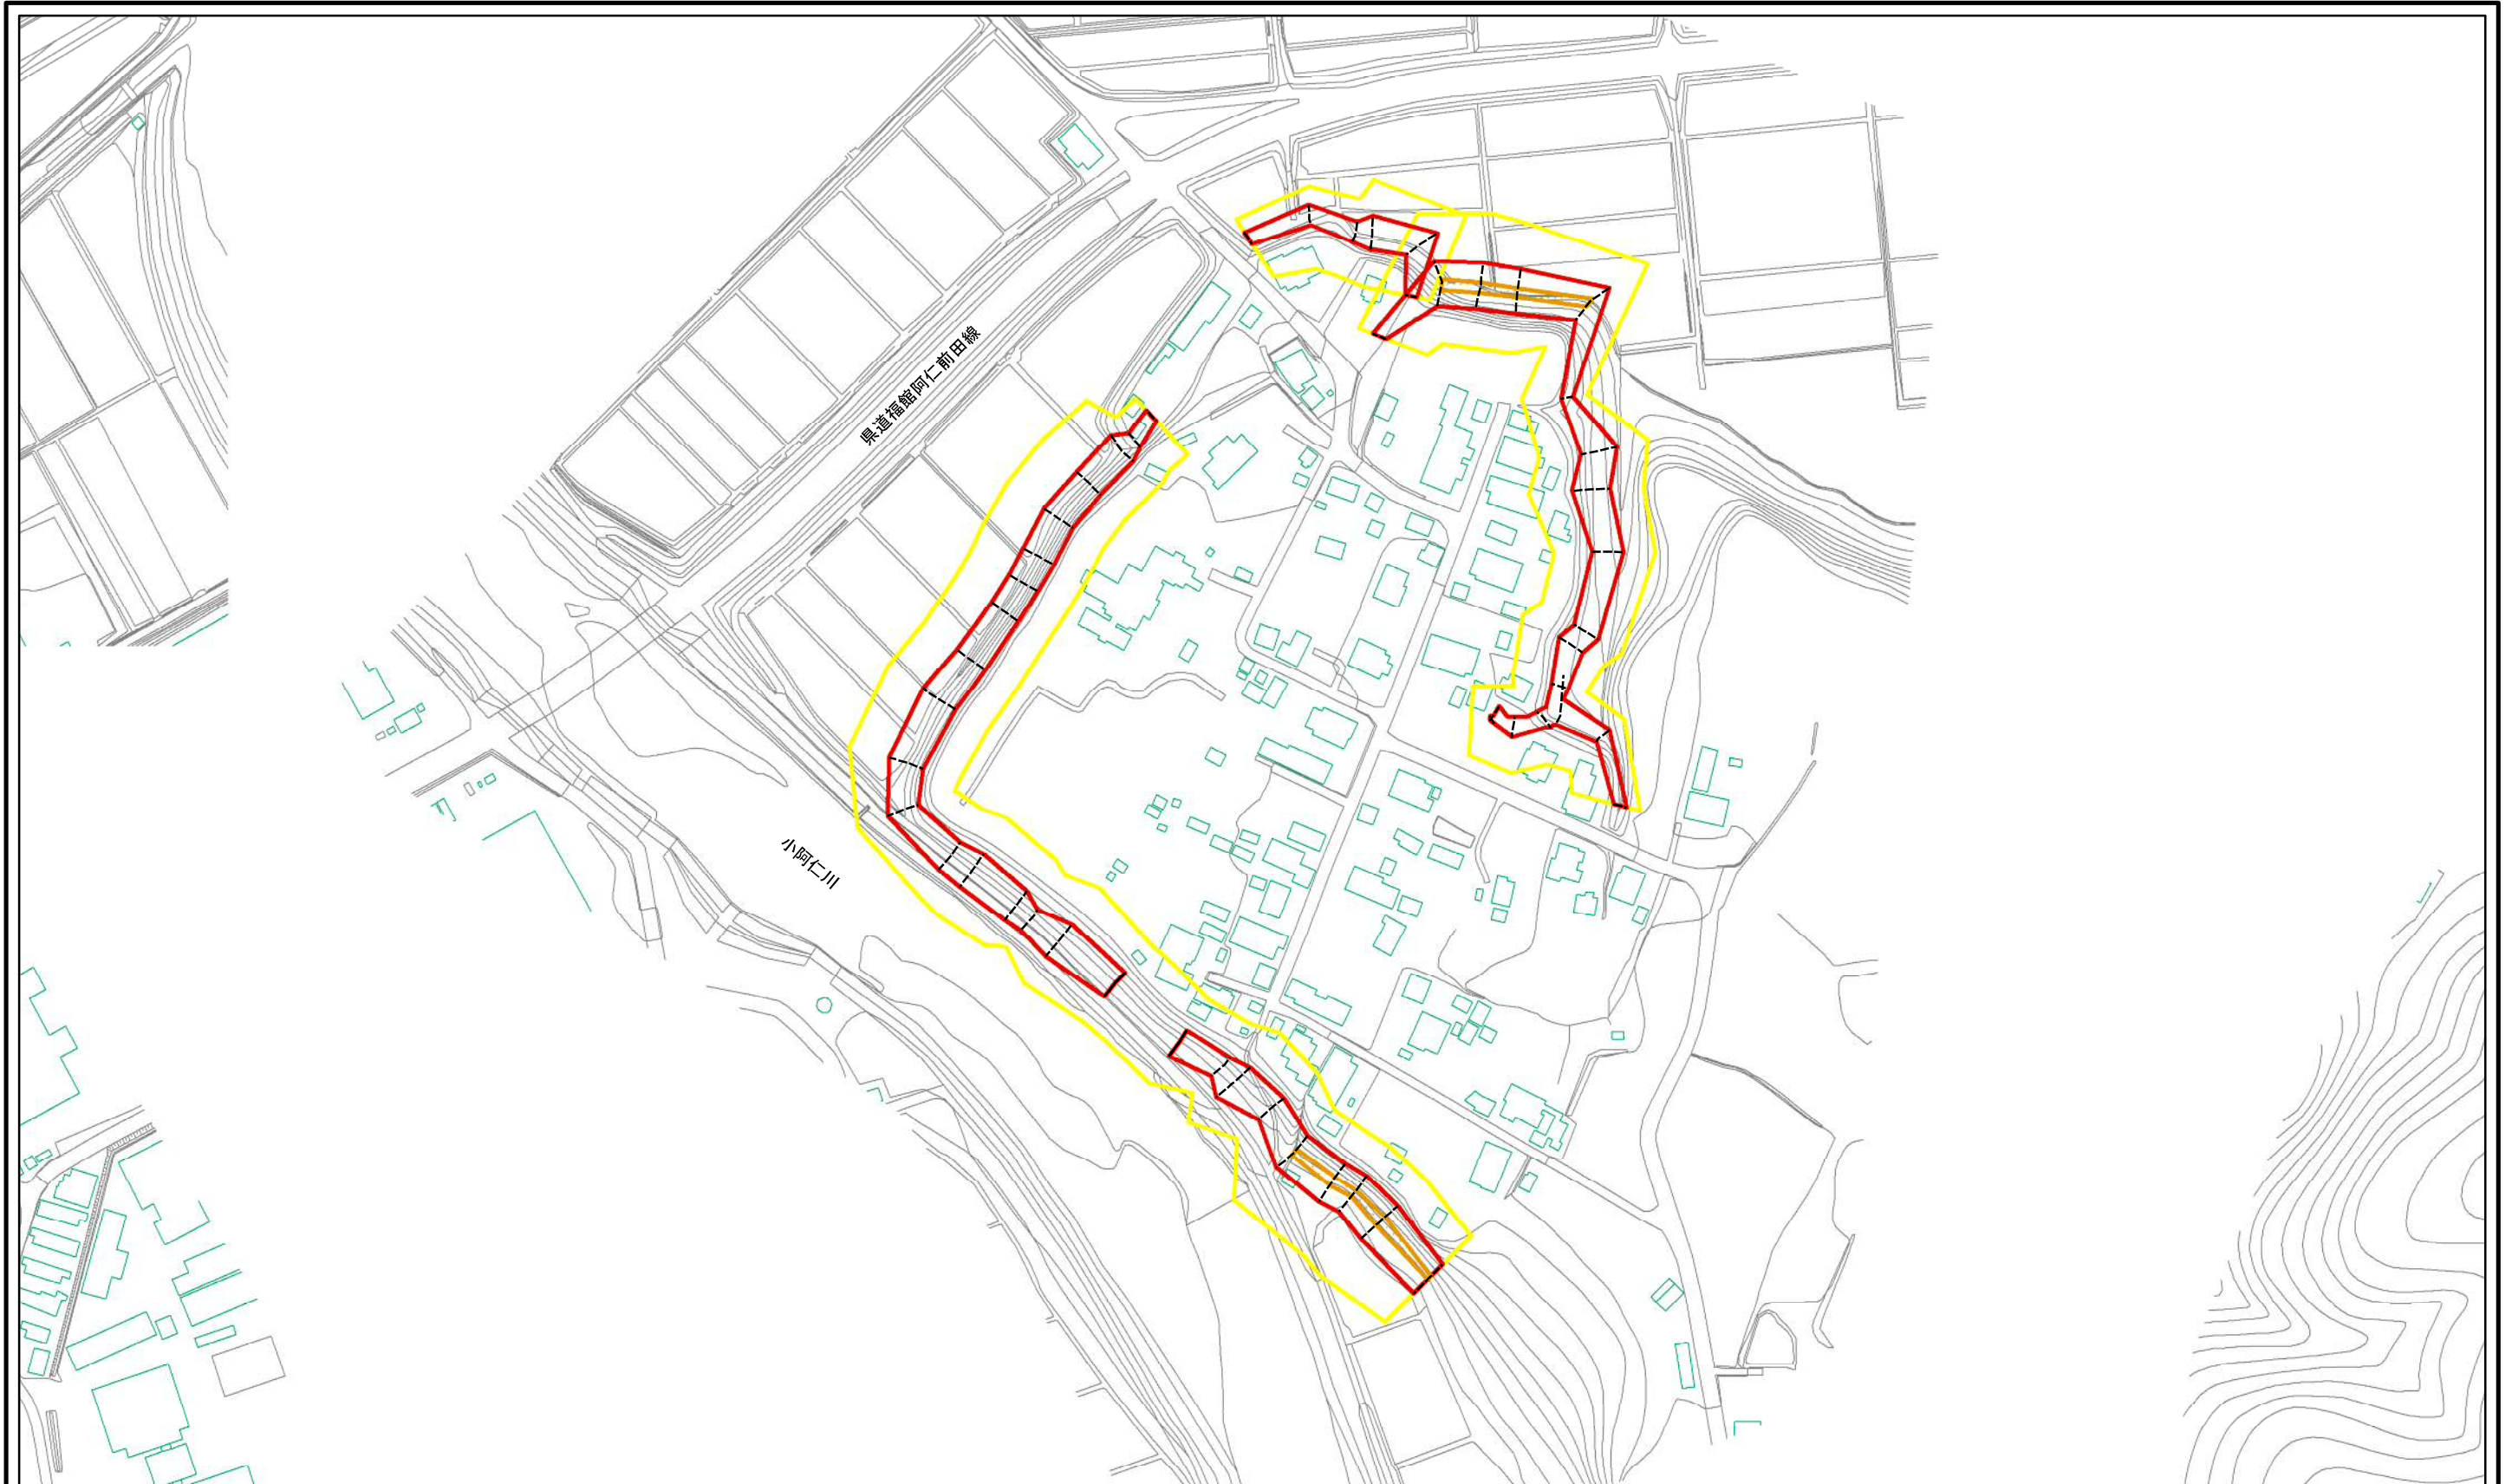
様式-2(急)  
土砂災害警戒区域・土砂災害特別警戒区域  
区域図(その1)

土砂災害防止法施行令第二条の基準に該当する区域		N 縮尺 1:2,500
土砂災害防止法施行令第三条の基準に該当する区域		
土砂等の(移動)高さが1m以下の場合、土砂等の移動による力が100kN/mを超える区域		
土砂等の堆積の高さが3mを超える区域		
それ以外の区域
