土砂災害警戒区域等の指定の公示に係る図書（その1）

様式-1 (急)
土砂災害警戒区域・土砂災害特別警戒区域 位置図

| 箇所番号 | II-1249 |
| 箇所名 | 面日 |

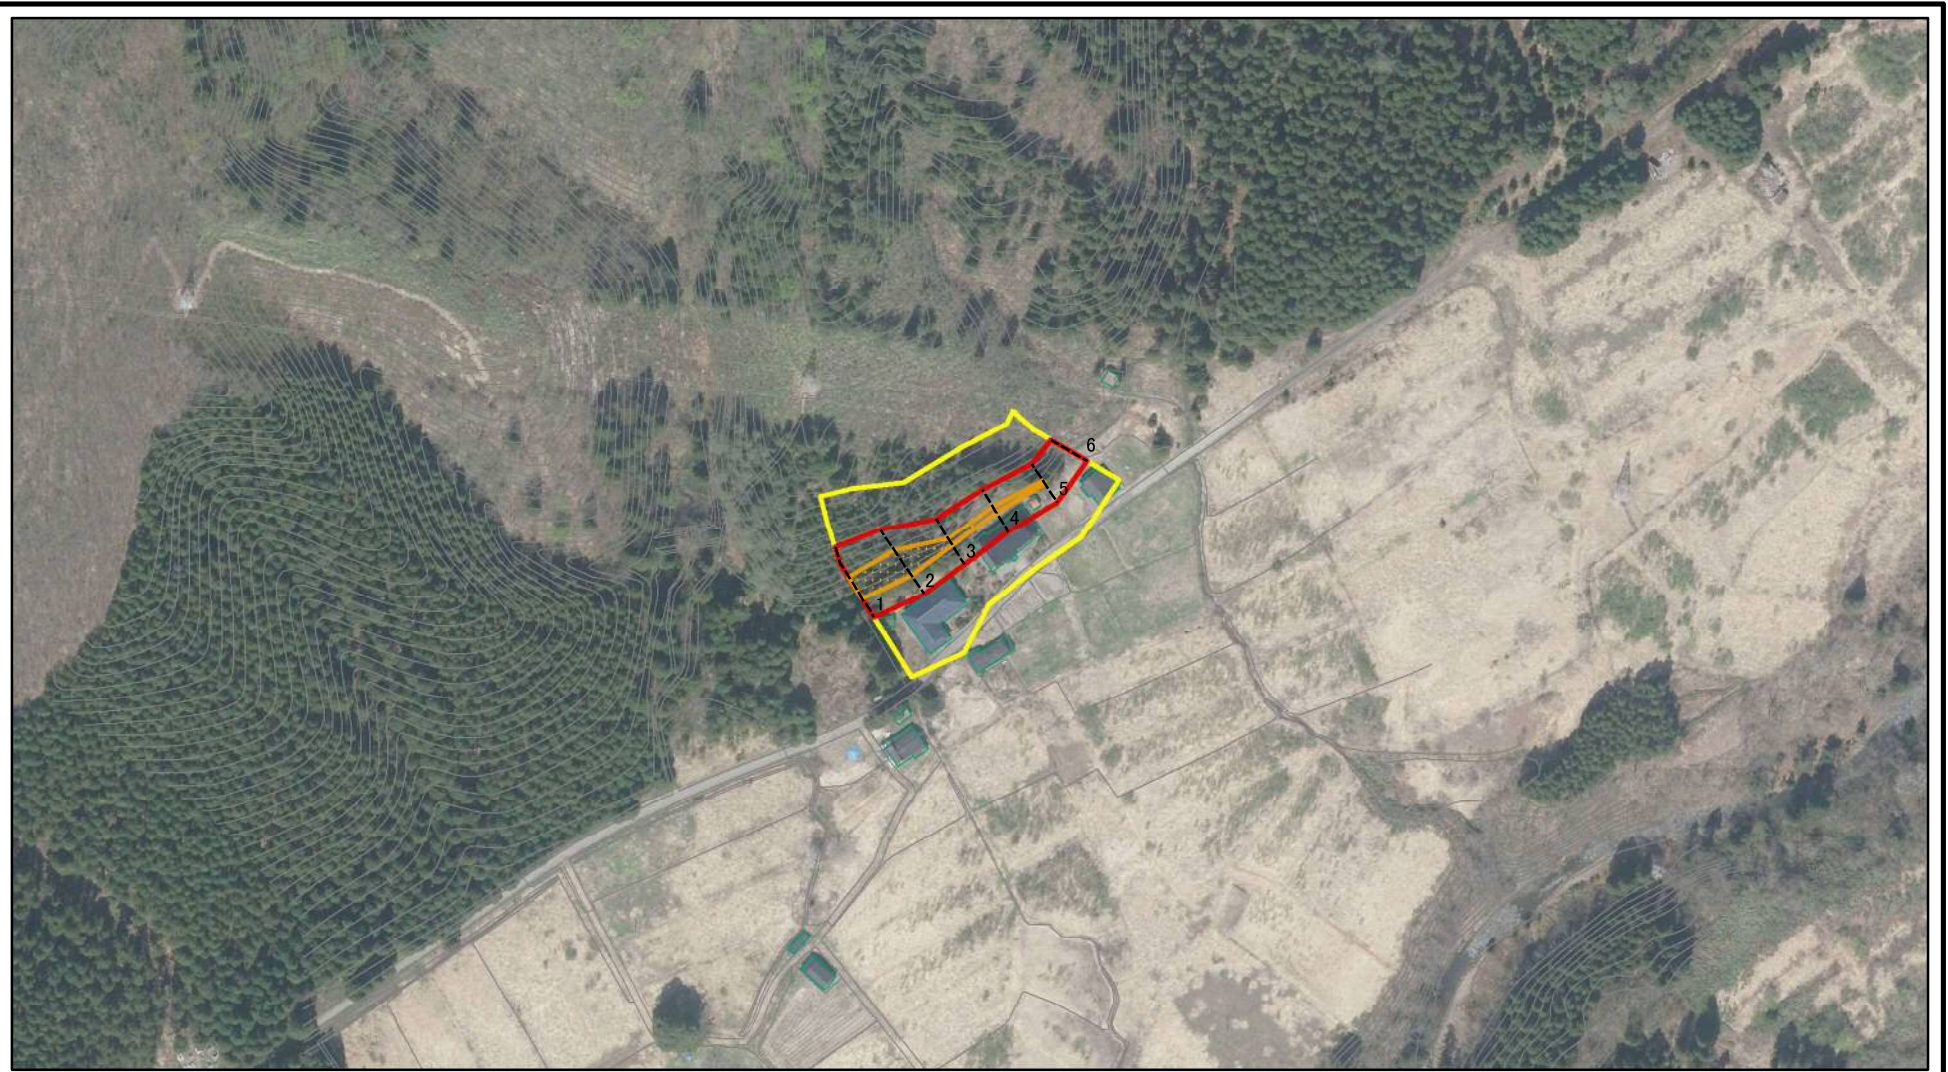
土砂災害警戒区域等の指定の公示に係る図書(その2)

図中の数字は横断測線番号を示す

| 様式-2(急) 土砂災害警戒区域・土砂災害特別警戒区域 区域図(その1) | 土砂災害防止法施行令第二条の基準に該当する区域 | | N | 自然現象の種類 | 急傾斜地の崩壊 | 箇所番号 | II-1249 |

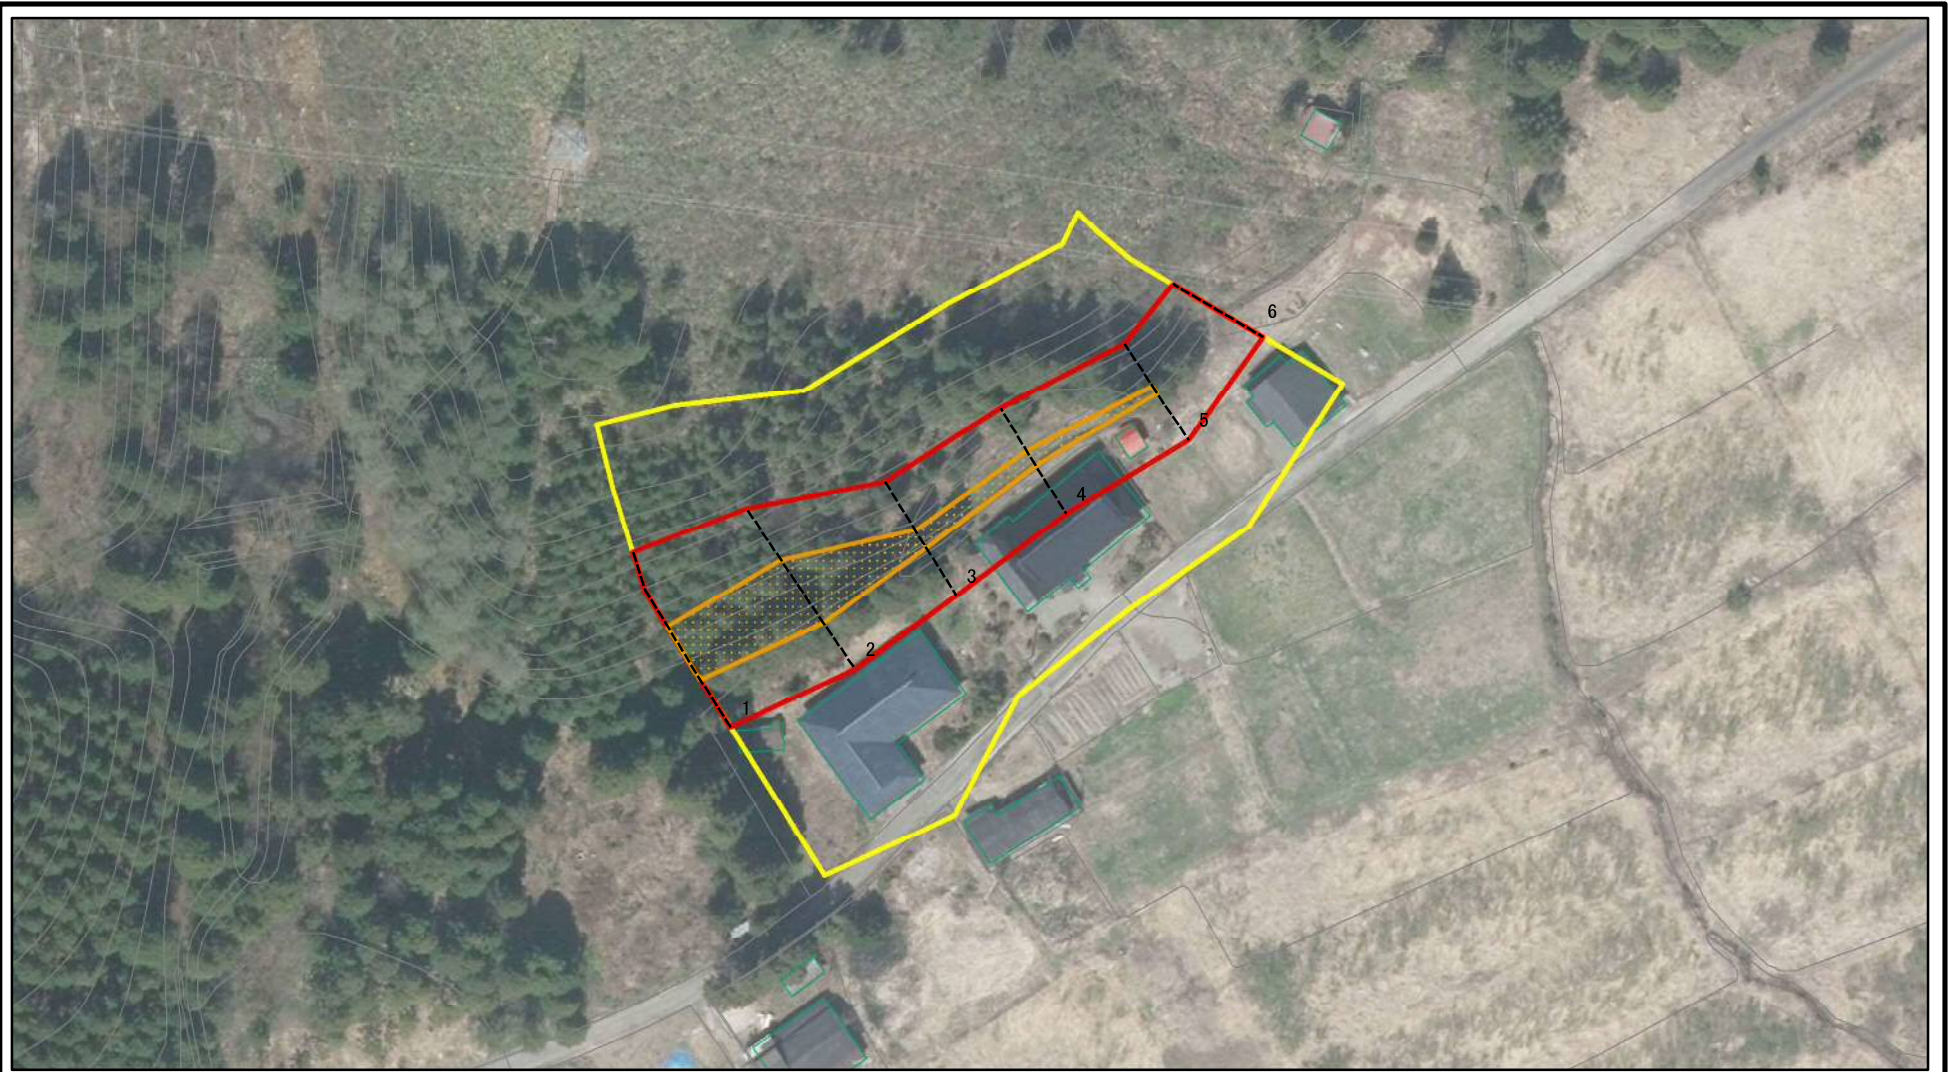
土砂災害警戒区域等の指定の公示に係る図書(その2-1)

図中の数字は横断測線番号を示す

様式-2-1(急)
土砂災害警戒区域・土砂災害特別警戒区域
区域図(その2)
