土砂災害警戒区域等の指定の公示に係る図書(その1)

様式-1 (急)
土砂災害警戒区域・土砂災害特別警戒区域
位置図

| 箇所番号 | II-183 |
| 箇所名 | 羽立台 |

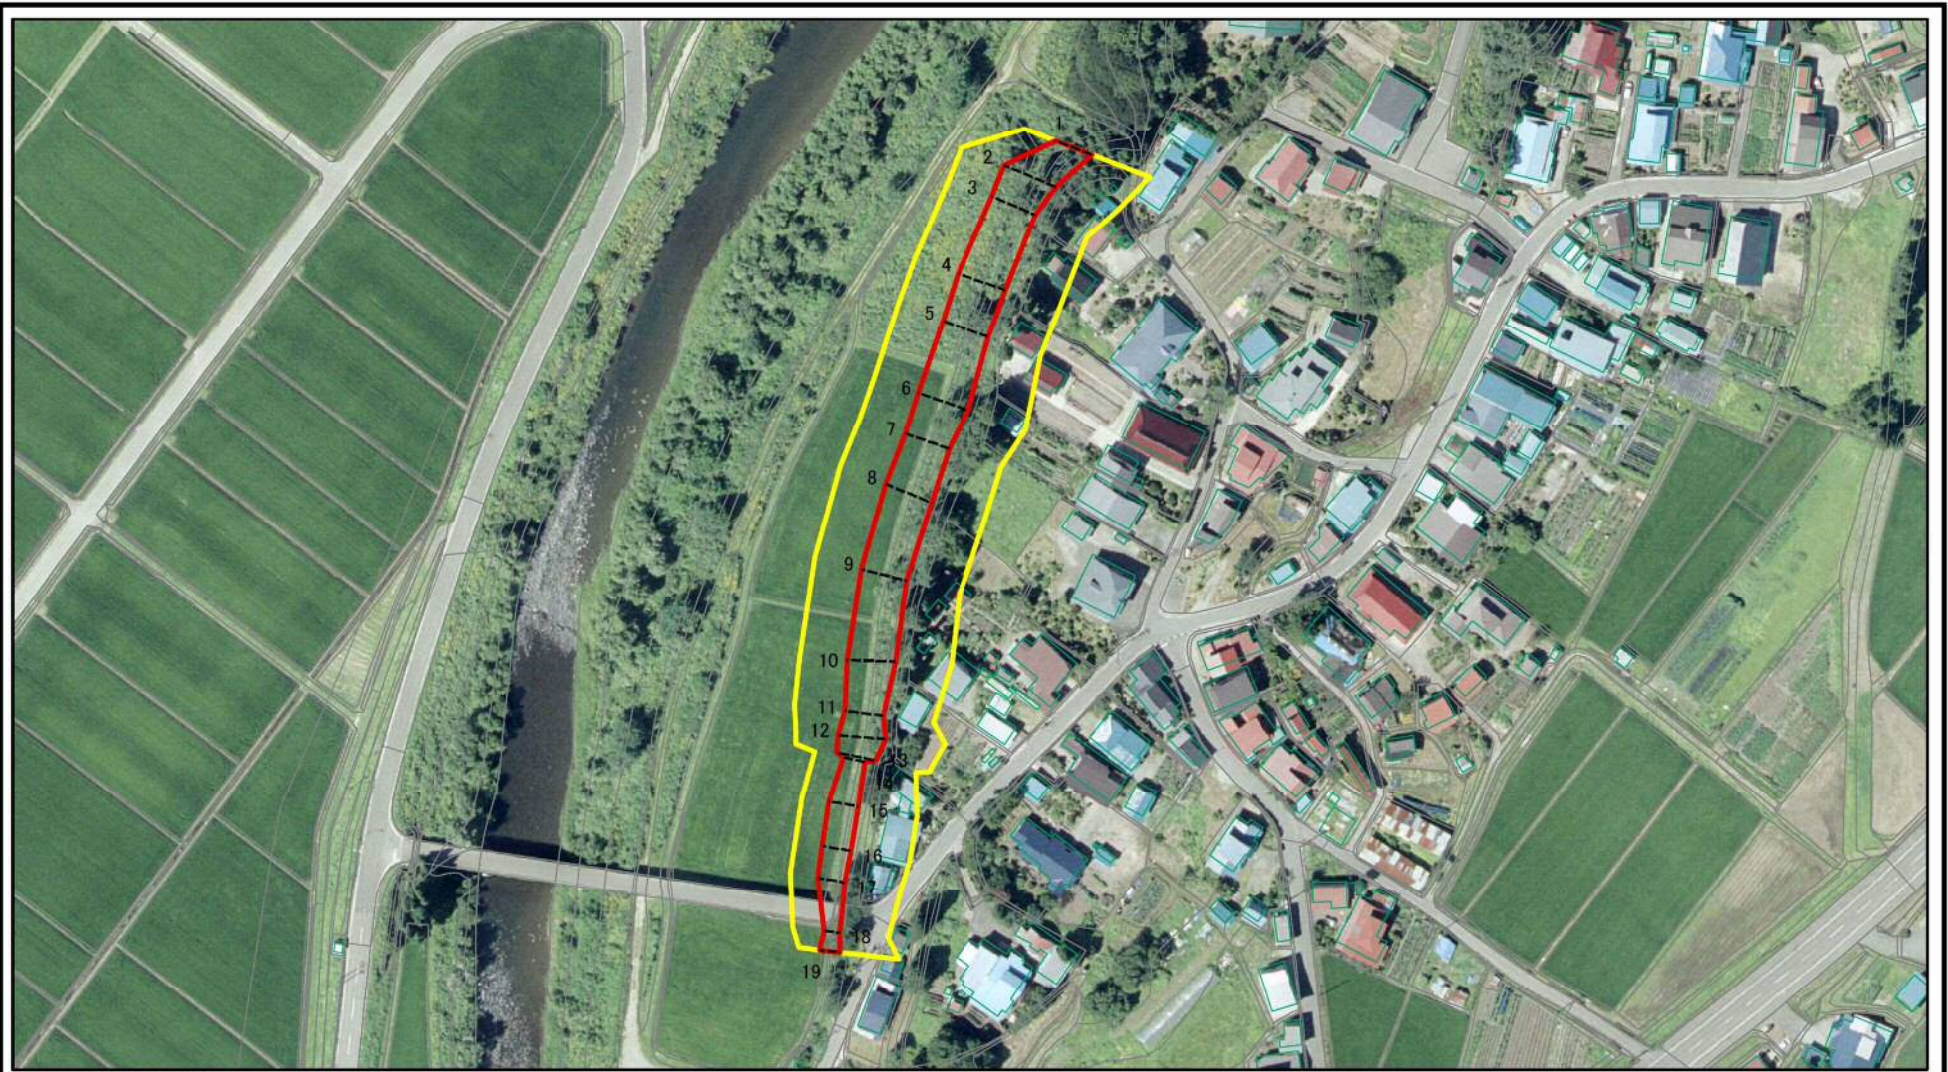
様式-2-1(急)

図中の数字は横断測線番号を示す

土砂災害警戒区域・土砂災害特別警戒区域
区域図(その2)
