土砂災害警戒区域等の指定の公示に係る図書(その1)

様式-1(急) 土砂災害警戒区域・土砂災害特別警戒区域 位置図	自然現象の種類	急傾斜地の崩壊
	箇所番号	I-1006
	箇所名	蛭川
	所在地	秋田県雄勝郡東成瀬村田子内字蛭川

様式-2(急) 土砂災害警戒区域・土砂災害特別警戒区域 区域図(その1)	土砂災害防止法施行令第二条の基準に該当する区域		N 縮尺 1:2,500	自然現象の種類	急傾斜地の崩壊	箇所番号	I-1006
	土砂災害防止法施行令第三条の基準に該当する区域			告示番号	第257号	箇所名	蛭川
	土砂等の(移動)高さが1m以下の場合、土砂等の移動による力が100kN/mを超える区域			告示年月日	令和元年11月5日	所在地	秋田県雄勝郡東成瀬村 田子内字蛭川
	土砂等の堆積の高さが3mを超える区域						
	それ以外の区域

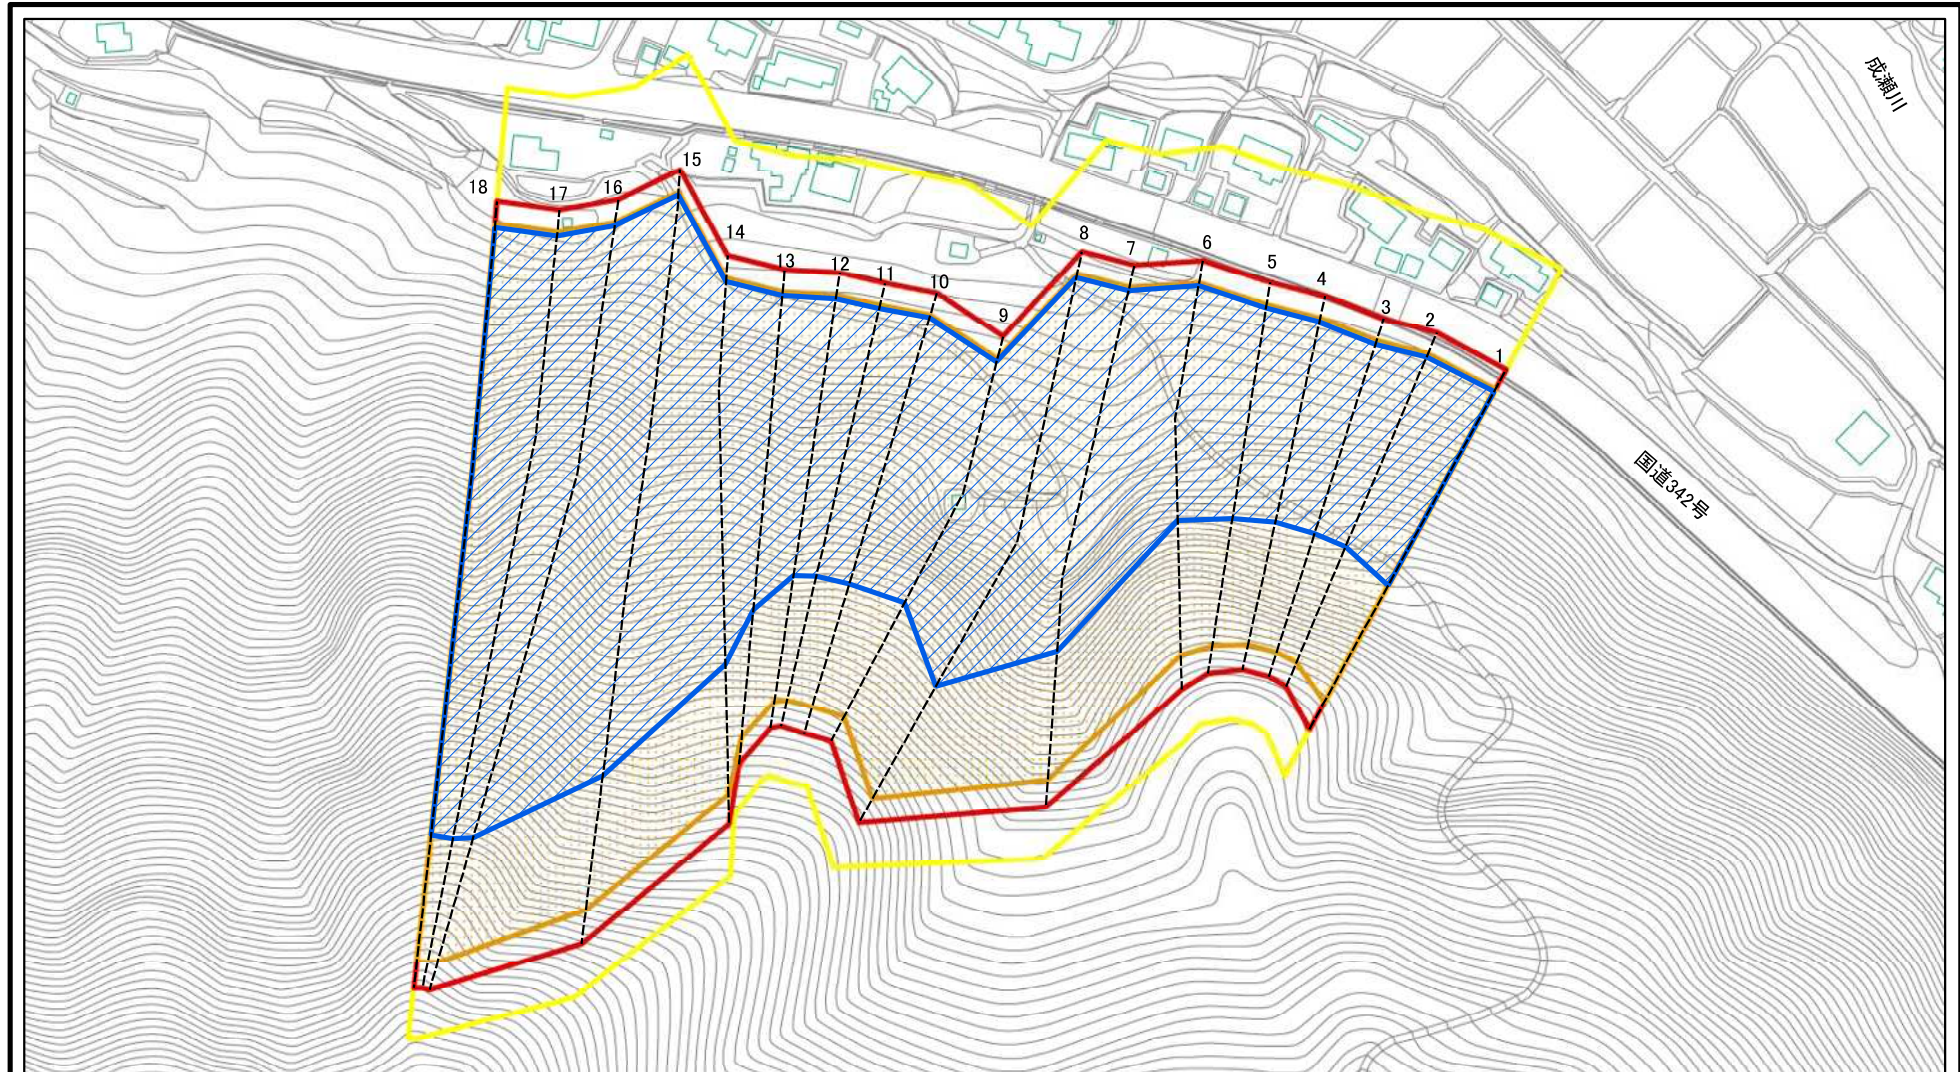
図中の数字は横断測線番号を示す

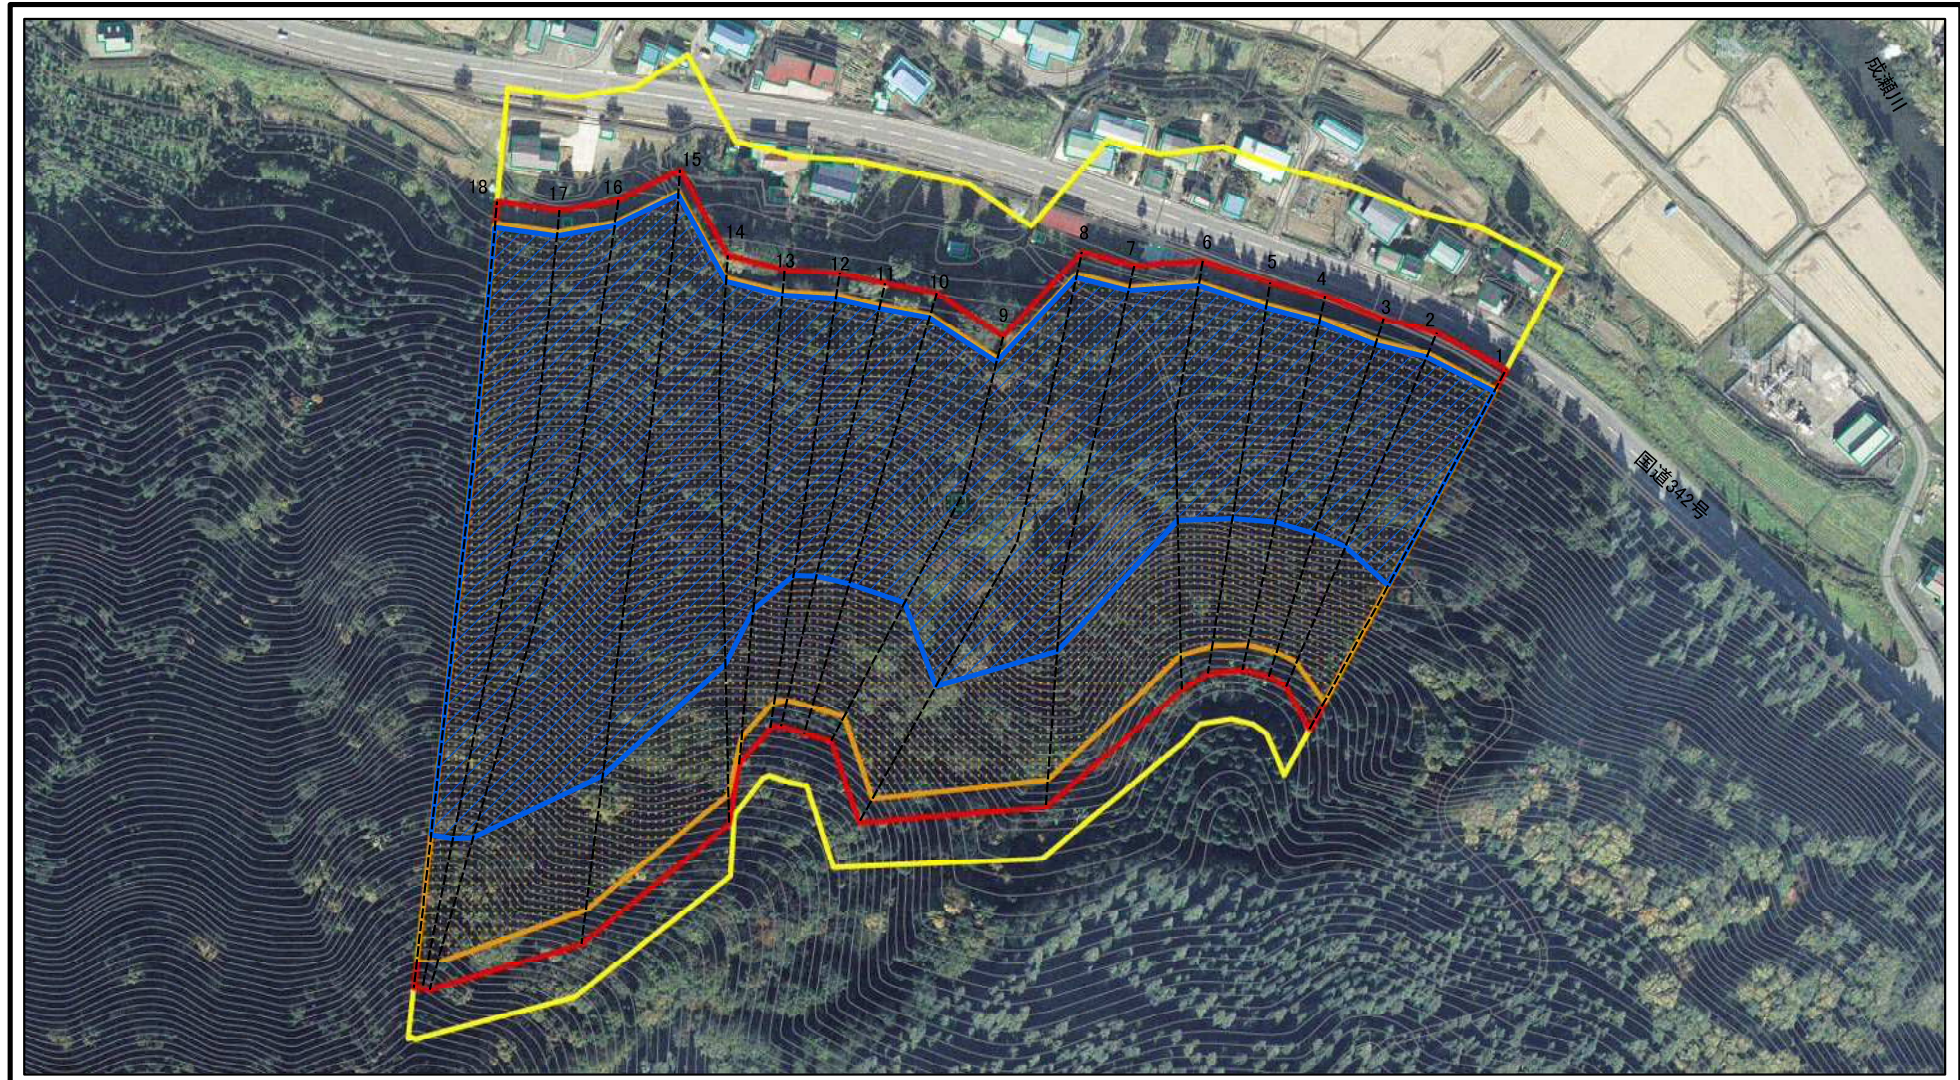
図中の数字は横断測線番号を示す

様式-2(急) 土砂災害警戒区域・土砂災害特別警戒区域 区域図(その1)	土砂災害防止法施行令第二条の基準に該当する区域		N	自然現象の種類	急傾斜地の崩壊	箇所番号	I-1006
	土砂災害防止法施行令第三条の基準に該当する区域			告示番号	第257号	箇所名	蛭川
	土砂等の(移動)高さが1m以下の場合、土砂等の移動による力が100kN/mを超える区域		縮尺	告示年月日	令和元年11月5日	所在地	秋田県雄勝郡東成瀬村 田子内字蛭川
	土砂等の堆積の高さが3mを超える区域 それ以外の区域		1:2,500

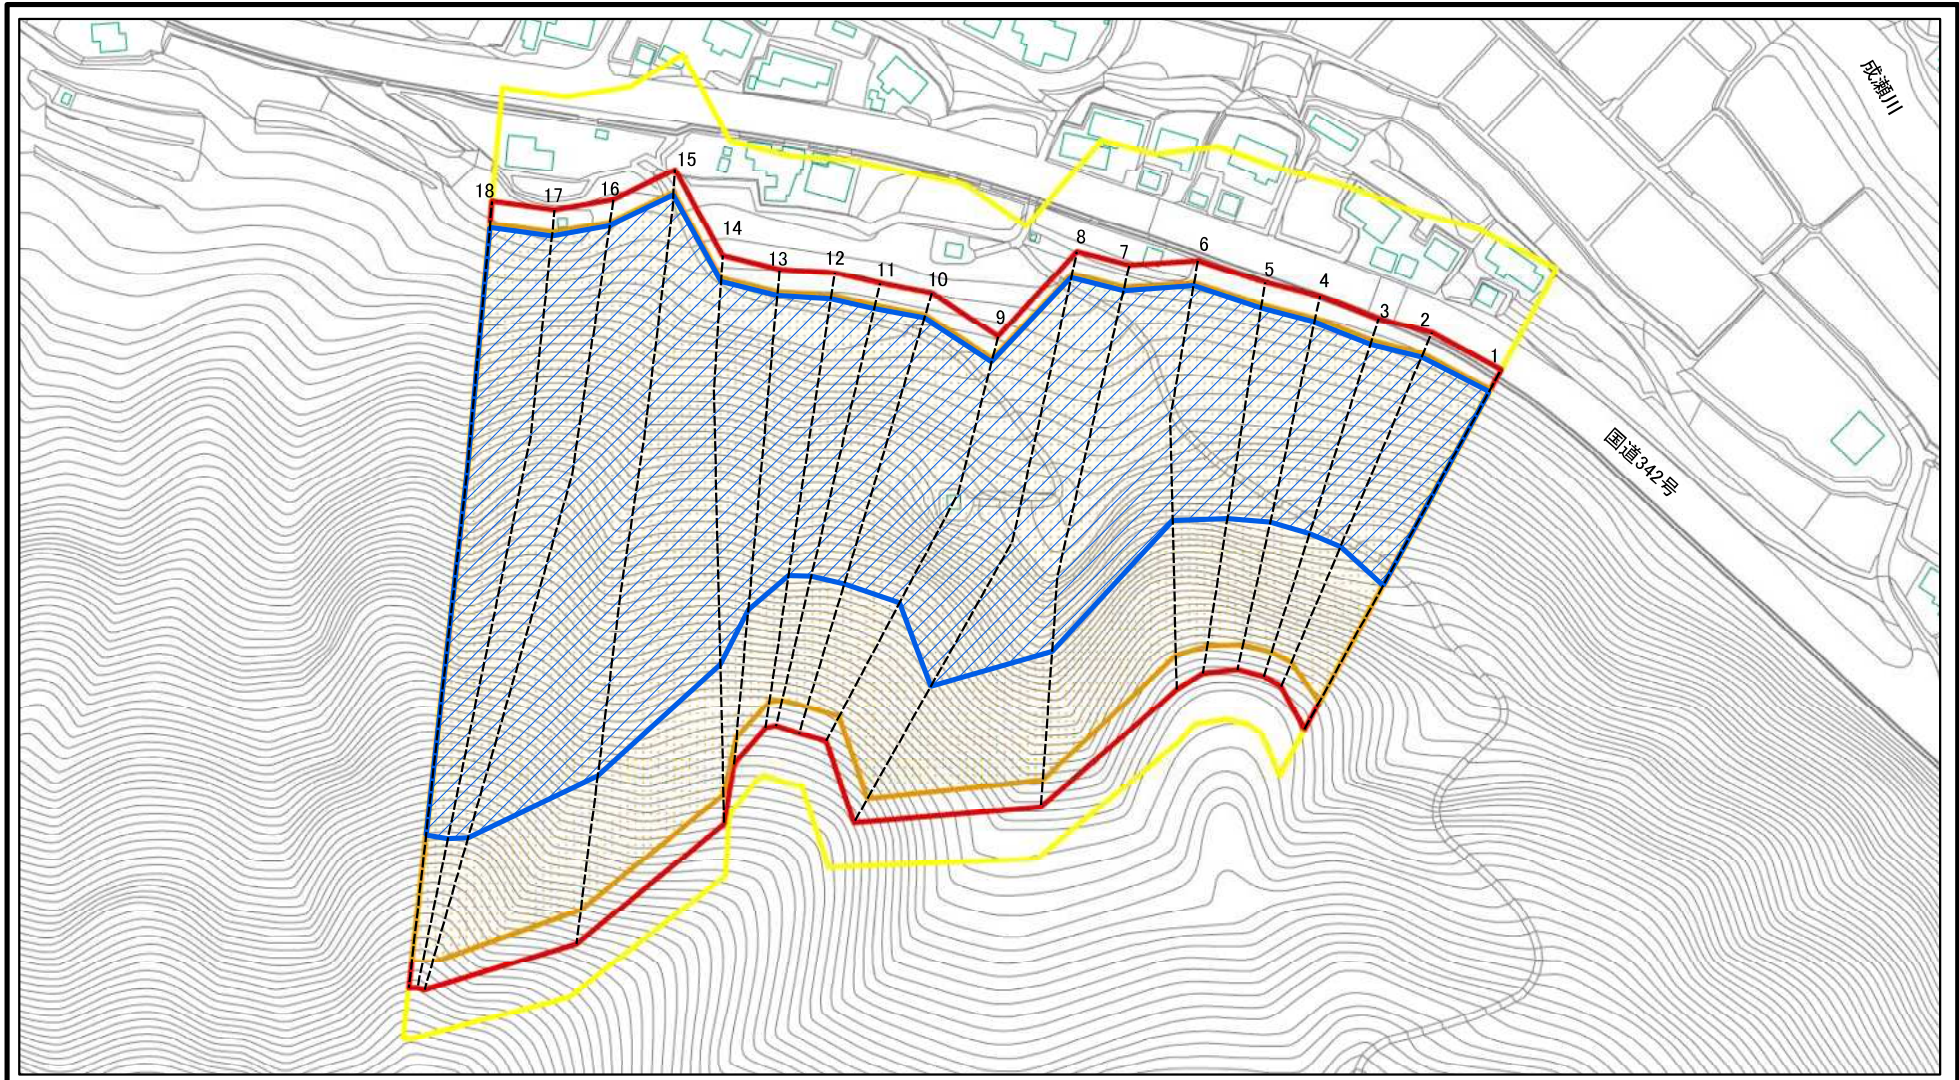
図中の数字は横断測線番号を示す

様式-2-1(急) 土砂災害警戒区域・土砂災害特別警戒区域 区域図(その2)	土砂災害防止法施行令第二条の基準に該当する区域		N 縮尺 1:2,500	自然現象の種類	急傾斜地の崩壊	箇所番号	I-1006
	土砂災害防止法施行令第三条の基準に該当する区域	土石等の(移動)高さが1m以下の場合、土石等の移動による力が100kN/mを超える区域 土石等の堆積の高さが3mを超える区域 それ以外の区域		告示番号	第257号	箇所名	蛭川
				告示年月日	令和元年11月5日	所在地	秋田県雄勝郡東成瀬村 田子内字蛭川

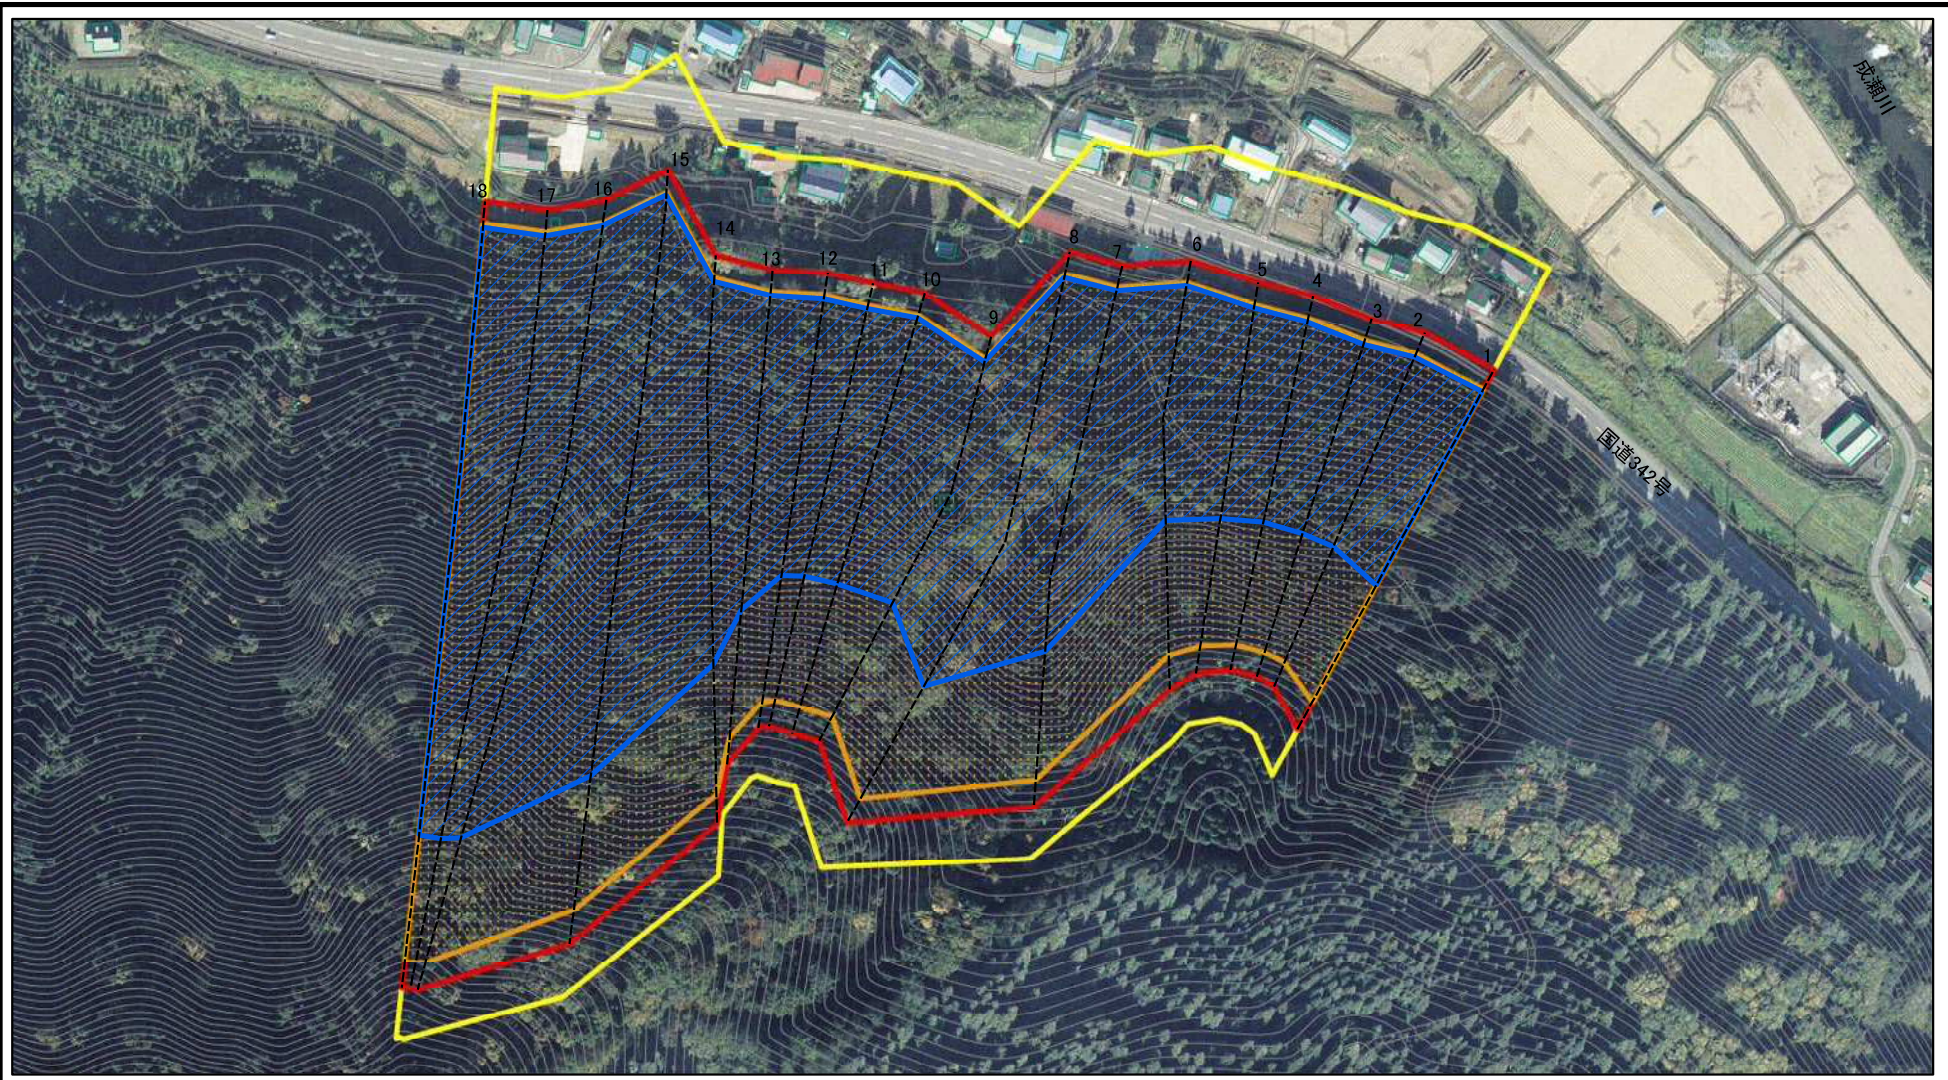
図中の数字は横断測線番号を示す

様式-2-1(急) 土砂災害警戒区域・土砂災害特別警戒区域 区域図(その2)	土砂災害防止法施行令第二条の基準に該当する区域		N 縮尺 1:2,500	自然現象の種類	急傾斜地の崩壊	箇所番号	I-1006
	土砂災害防止法施行令第三条の基準に該当する区域			告示番号	第257号	箇所名	蛭川
	土砂等の(移動)高さが1m以下の場合、土砂等の移動による力が100kN/mを超える区域			告示年月日	令和元年11月5日	所在地	秋田県雄勝郡東成瀬村 田子内字蛭川
	土砂等の堆積の高さが3mを超える区域						
	それ以外の区域

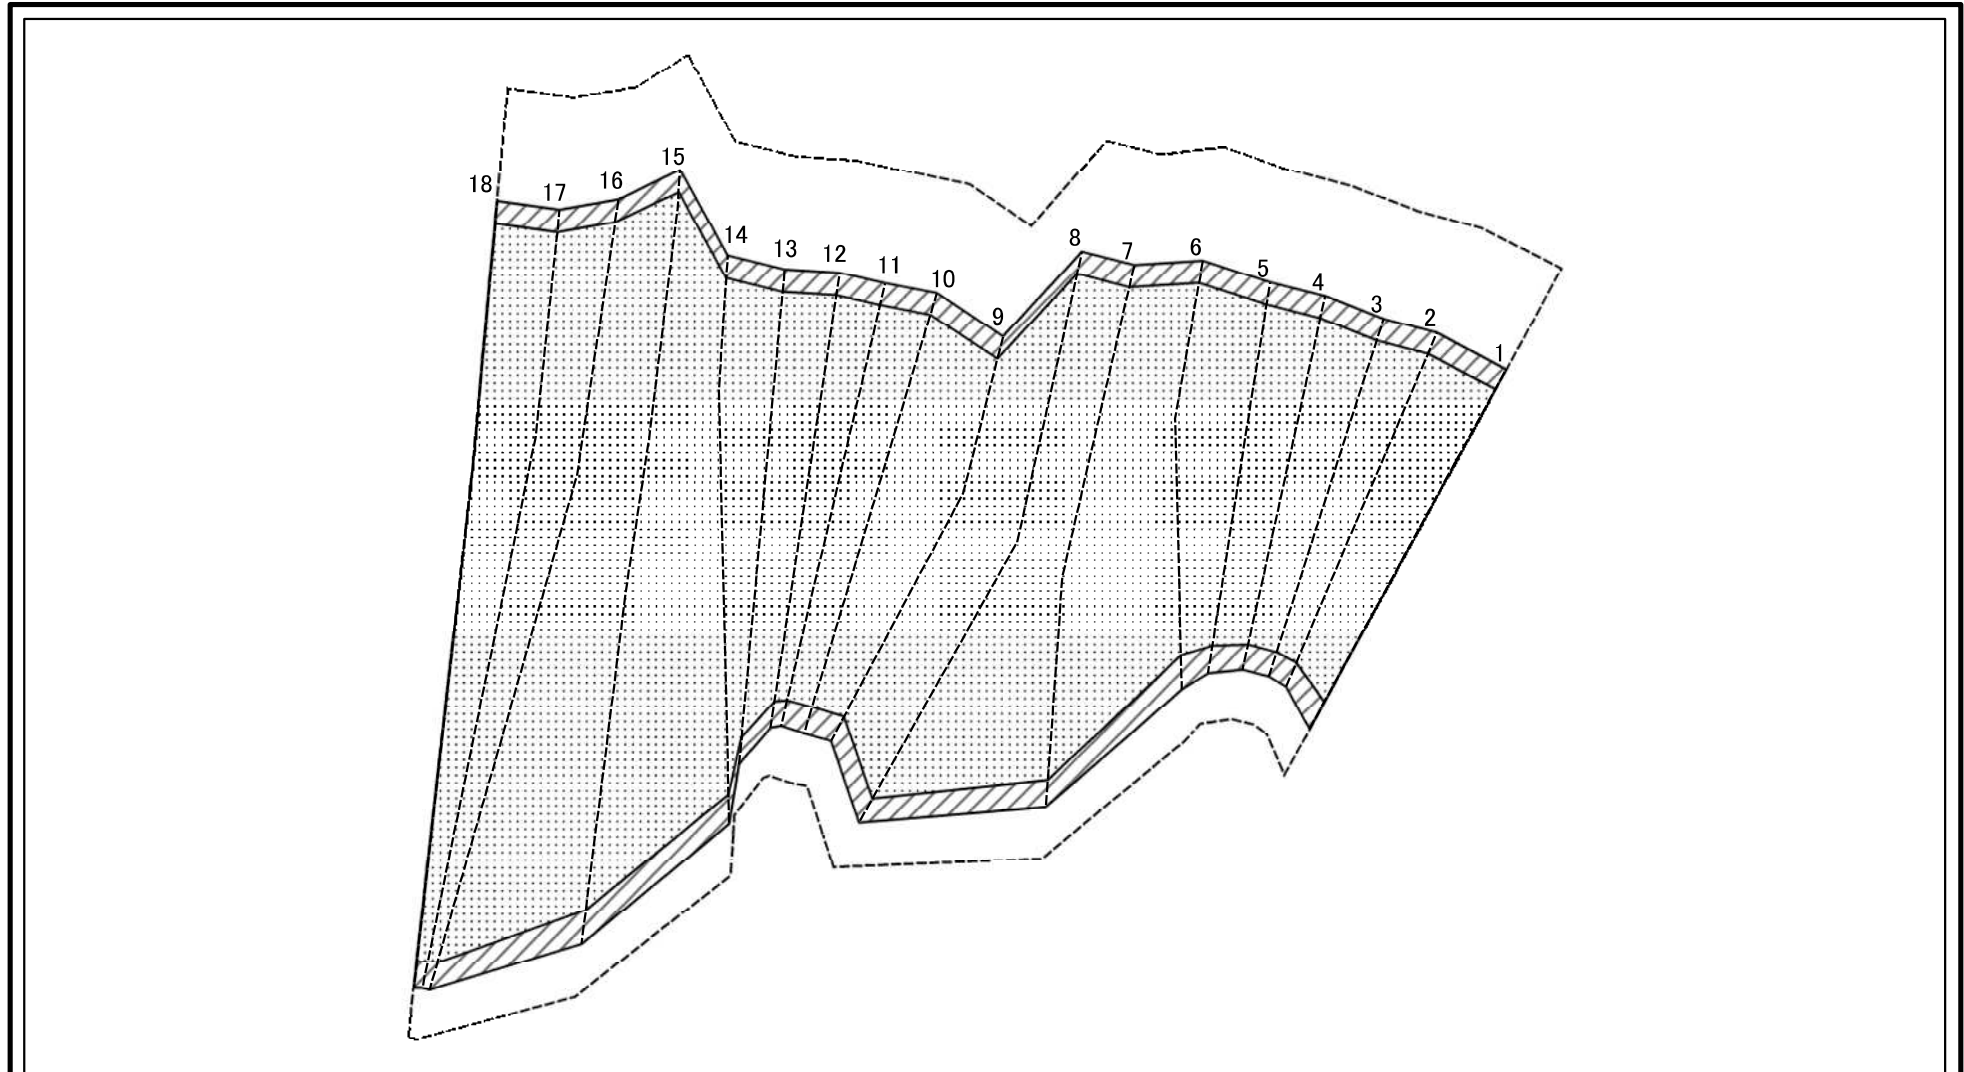
図中の数字は横断測線番号を示す

様式-2-2(急)
土砂災害特別警戒区域の区域区分図
(急傾斜地の崩壊に伴う土石等の移動により
建築物の地上部に作用すると想定される力)

土砂災害防止法施行令第二条の基準に該当する区域	
土砂災害防止法施行令第三条の基準に該当する区域	
それ以外の区域

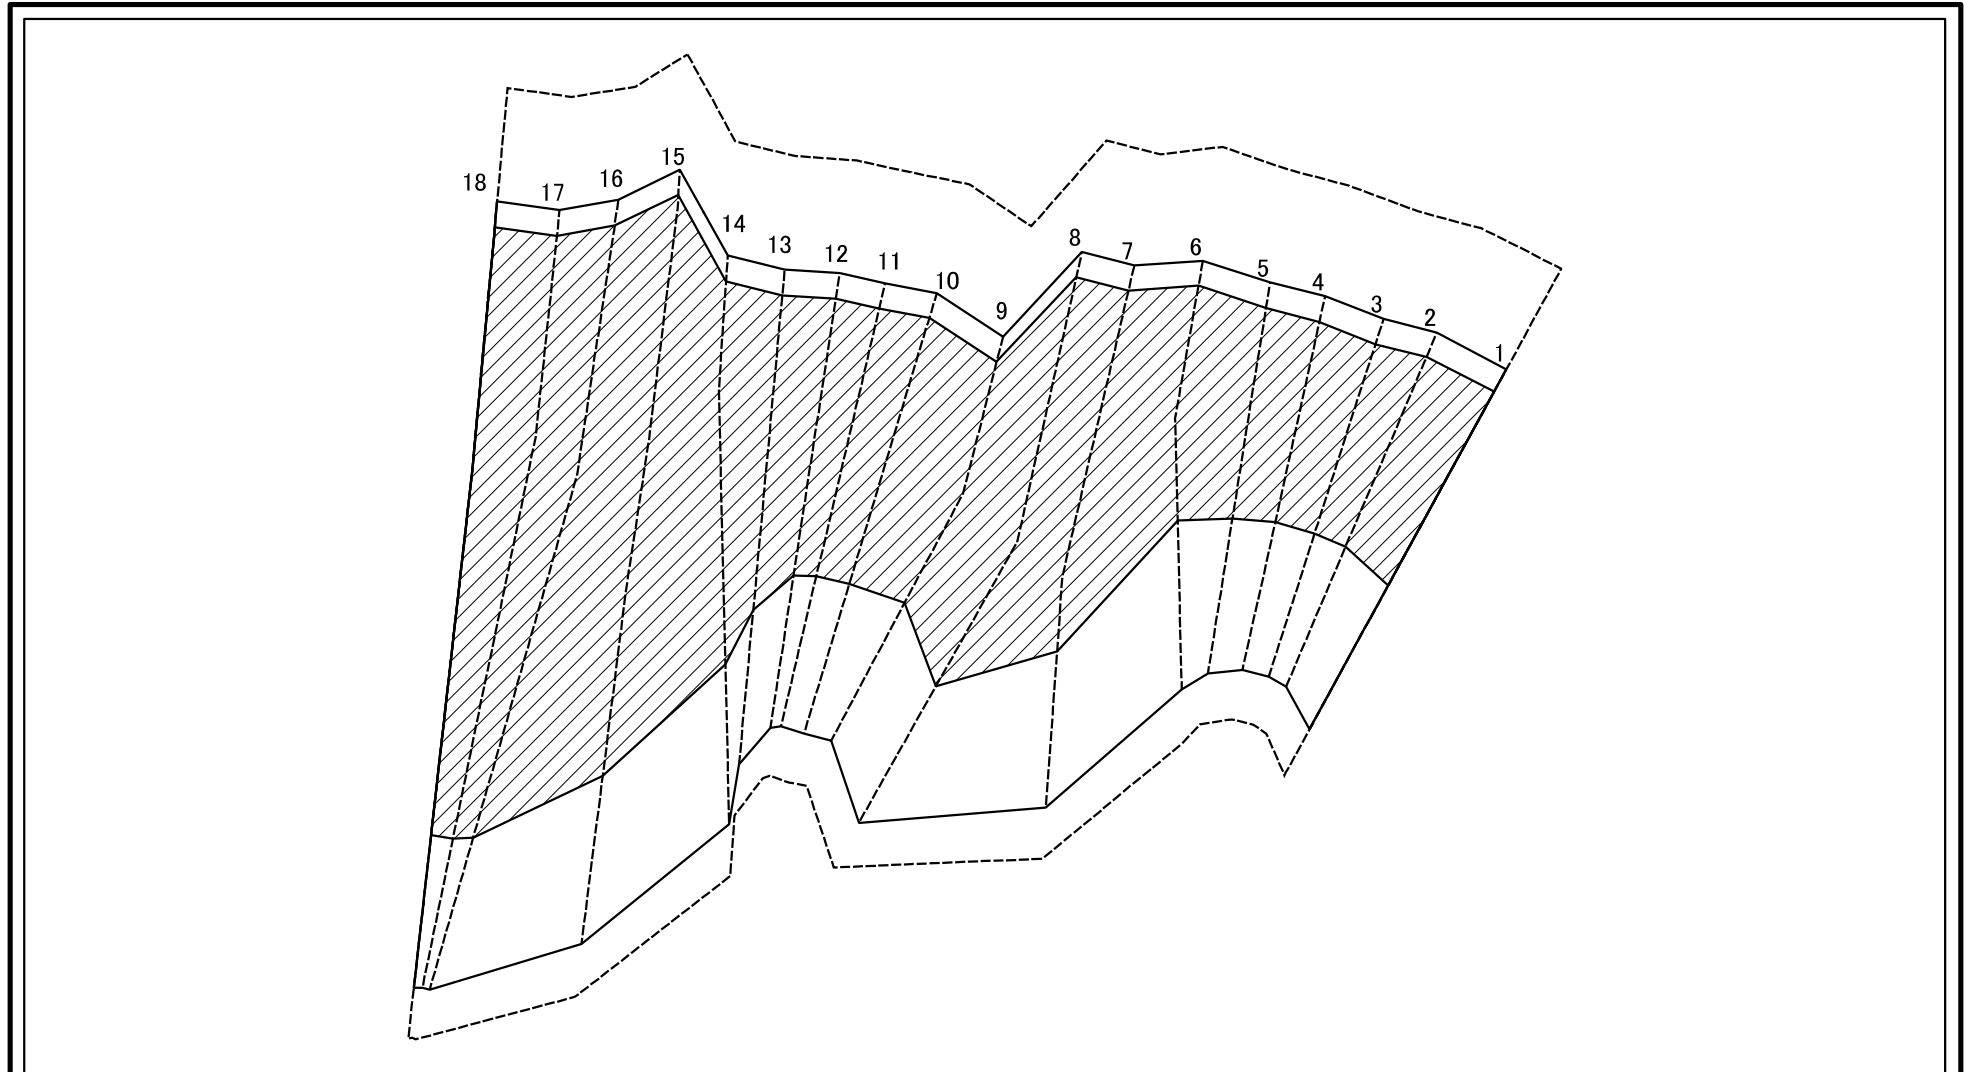
図中の数字は横断測線番号を示す

様式-2-3(急)
土砂災害特別警戒区域の区域区分図
(急傾斜地の崩壊に伴う土石等の堆積により
建築物の地上部に作用すると想定される力)

土砂災害防止法施行令第二条の基準に該当する区域

土砂災害防止法
施行令第三条の
基準に該当する
区域

それ以外の区域
