# 土砂災害警戒区域等の指定の公示に係る図書（その1）

様式-1 (急)  
土砂災害警戒区域・土砂災害特別警戒区域 位置図

自然現象の種類	急傾斜地の崩壊
箇所番号	I-233
箇所名	八幡森
所在地	秋田県北秋田市阿仁前田字大道上、上館下、下川端及び八幡森

様式-2(急) 土砂災害警戒区域・土砂災害特別警戒区域 区域図(その1)	土砂災害防止法施行令第二条の基準に該当する区域		N 縮尺 1:2,500	自然現象の種類	急傾斜地の崩壊	箇所番号	I-233
	土砂災害防止法施行令第三条の基準に該当する区域			告示番号	第221号	箇所名	八幡森
	それ以外の区域			告示年月日	令和6年5月14日	所在地	秋田県北秋田市阿仁前田字大道上、上館下、下川端及び八幡森

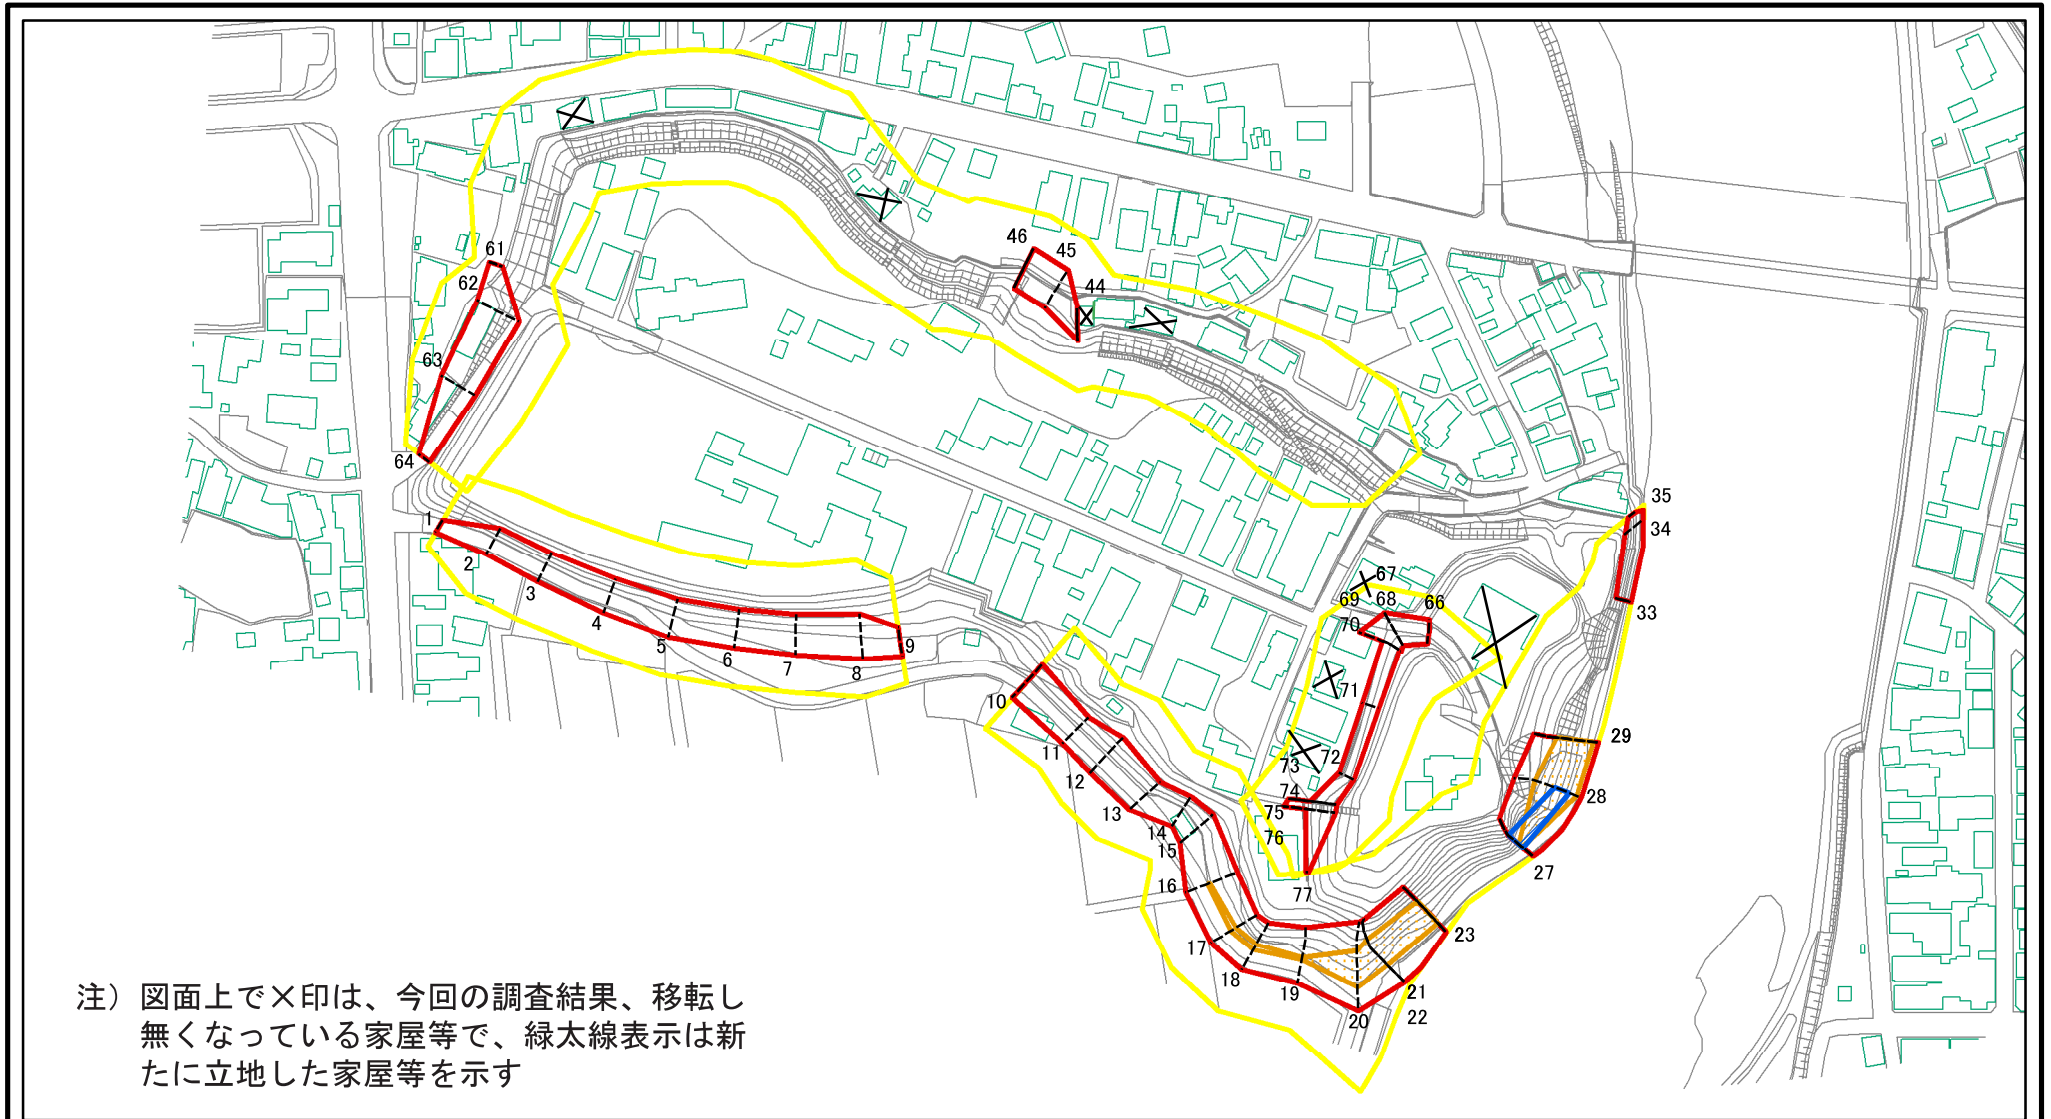
注) 図面上で×印は、今回の調査結果、移転し無くなっている家屋等で、緑太線表示は新たに立地した家屋等を示す

図中の数字は横断測線番号を示す

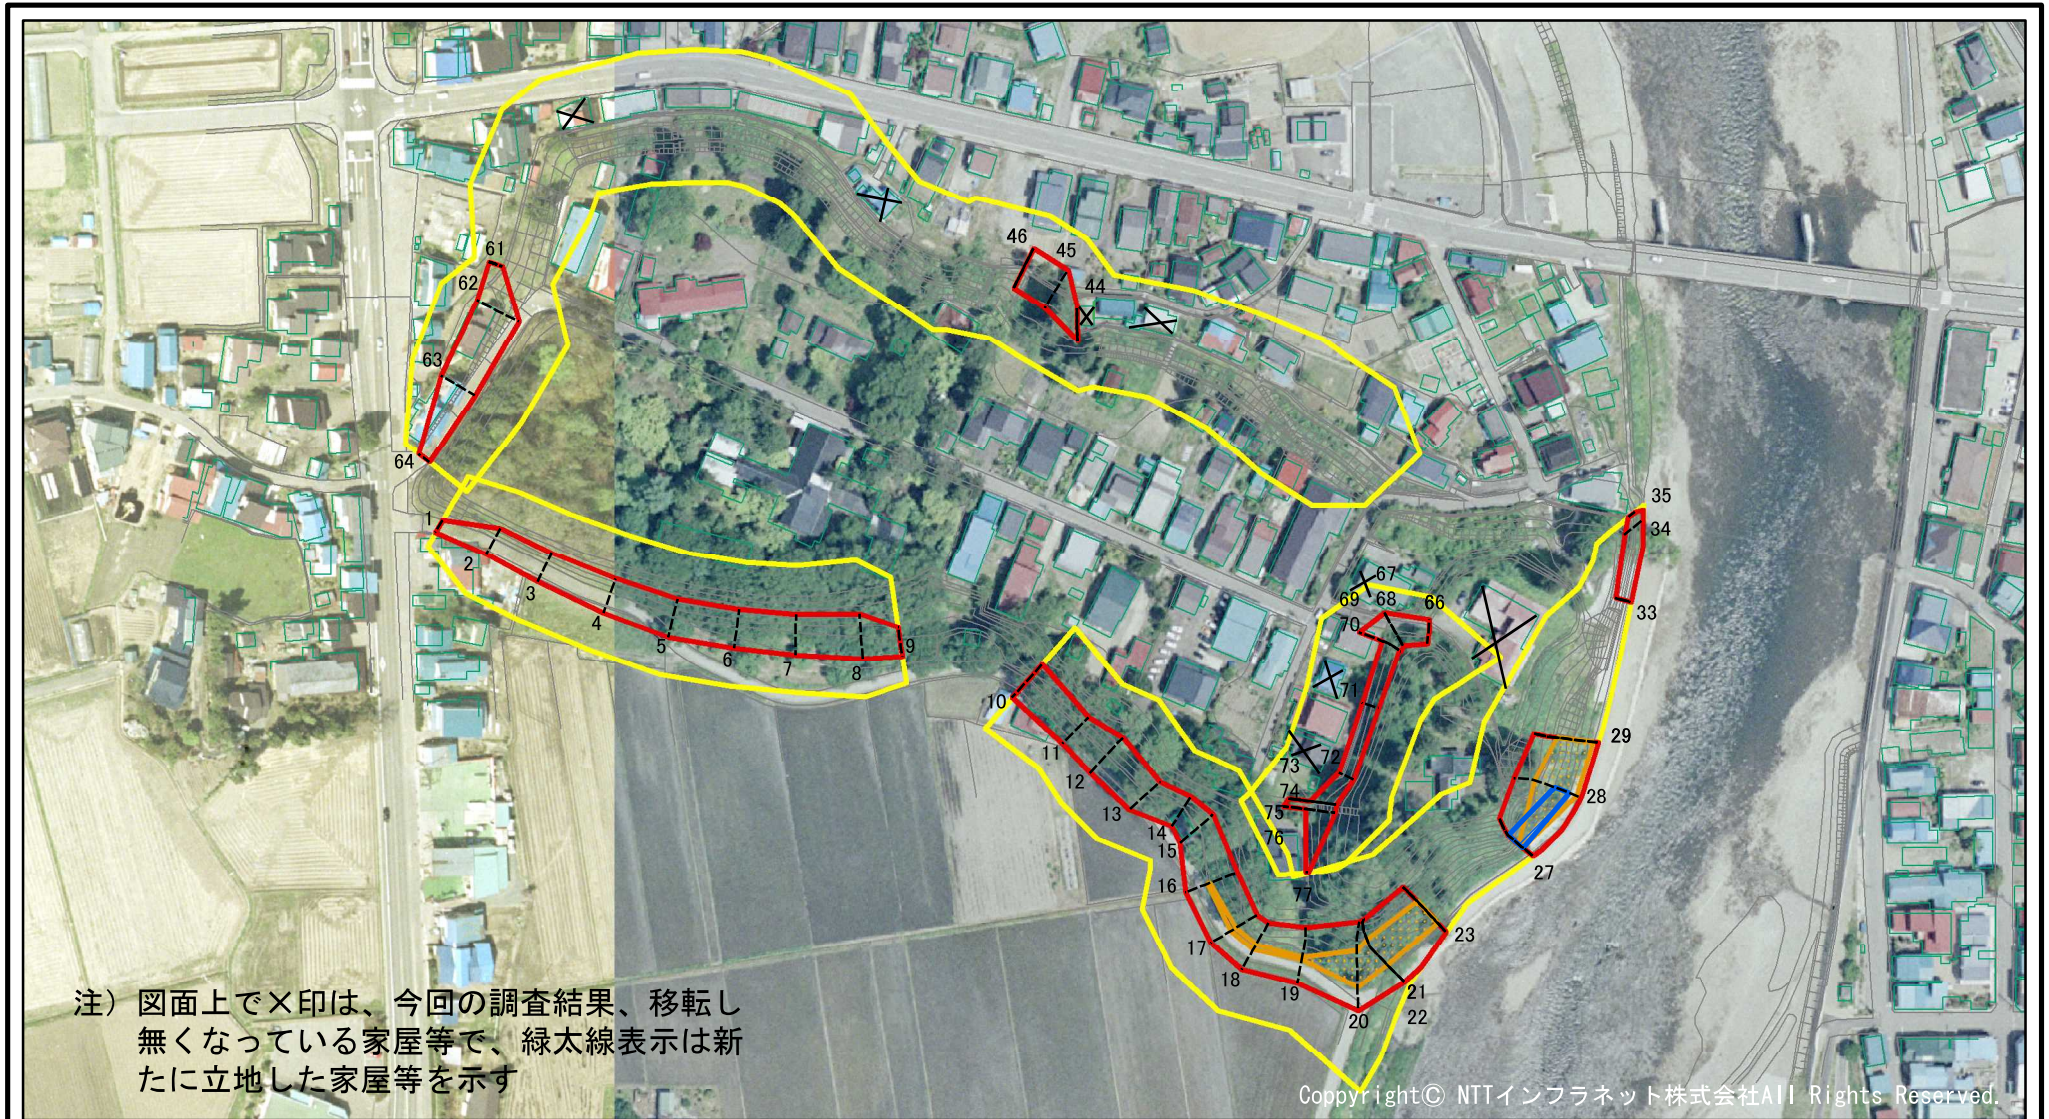
区域図(その1)

図中の数字は横断測線番号を示す

土石等の(移動)高さが1m以下の場合、  
土石等の移動による力が100kN/mを超える区域

土石等の堆積の高さが3mを超える区域

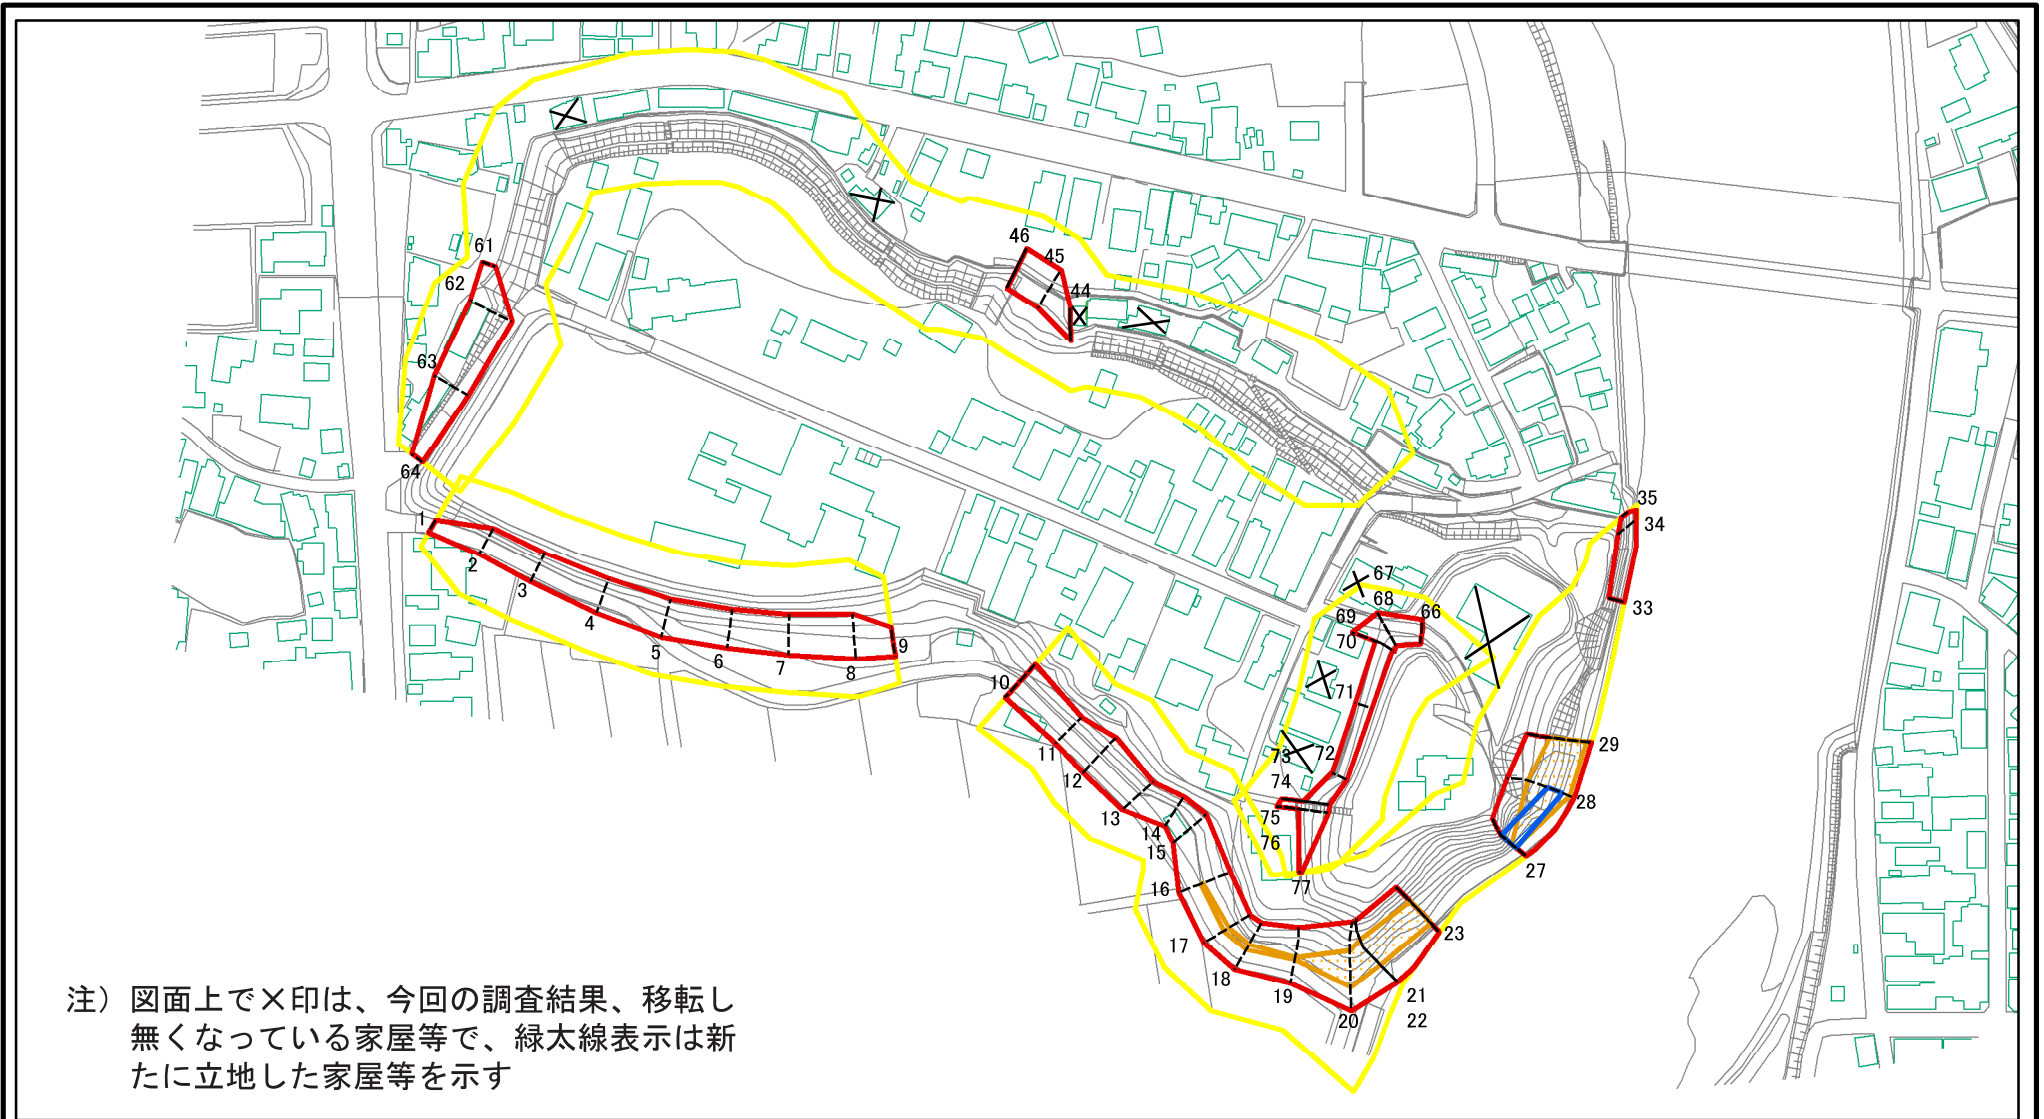
区域図(その2)

注) 図面上で×印は、今回の調査結果、移転し  
無くなっている家屋等で、緑太線表示は新  
たに立地した家屋等を示す

図中の数字は横断測線番号を示す

土砂等の(移動)高さが1m以下の場合、  
土砂等の移動による力が100kN/mを超える区域

土砂等の堆積の高さが3mを超える区域

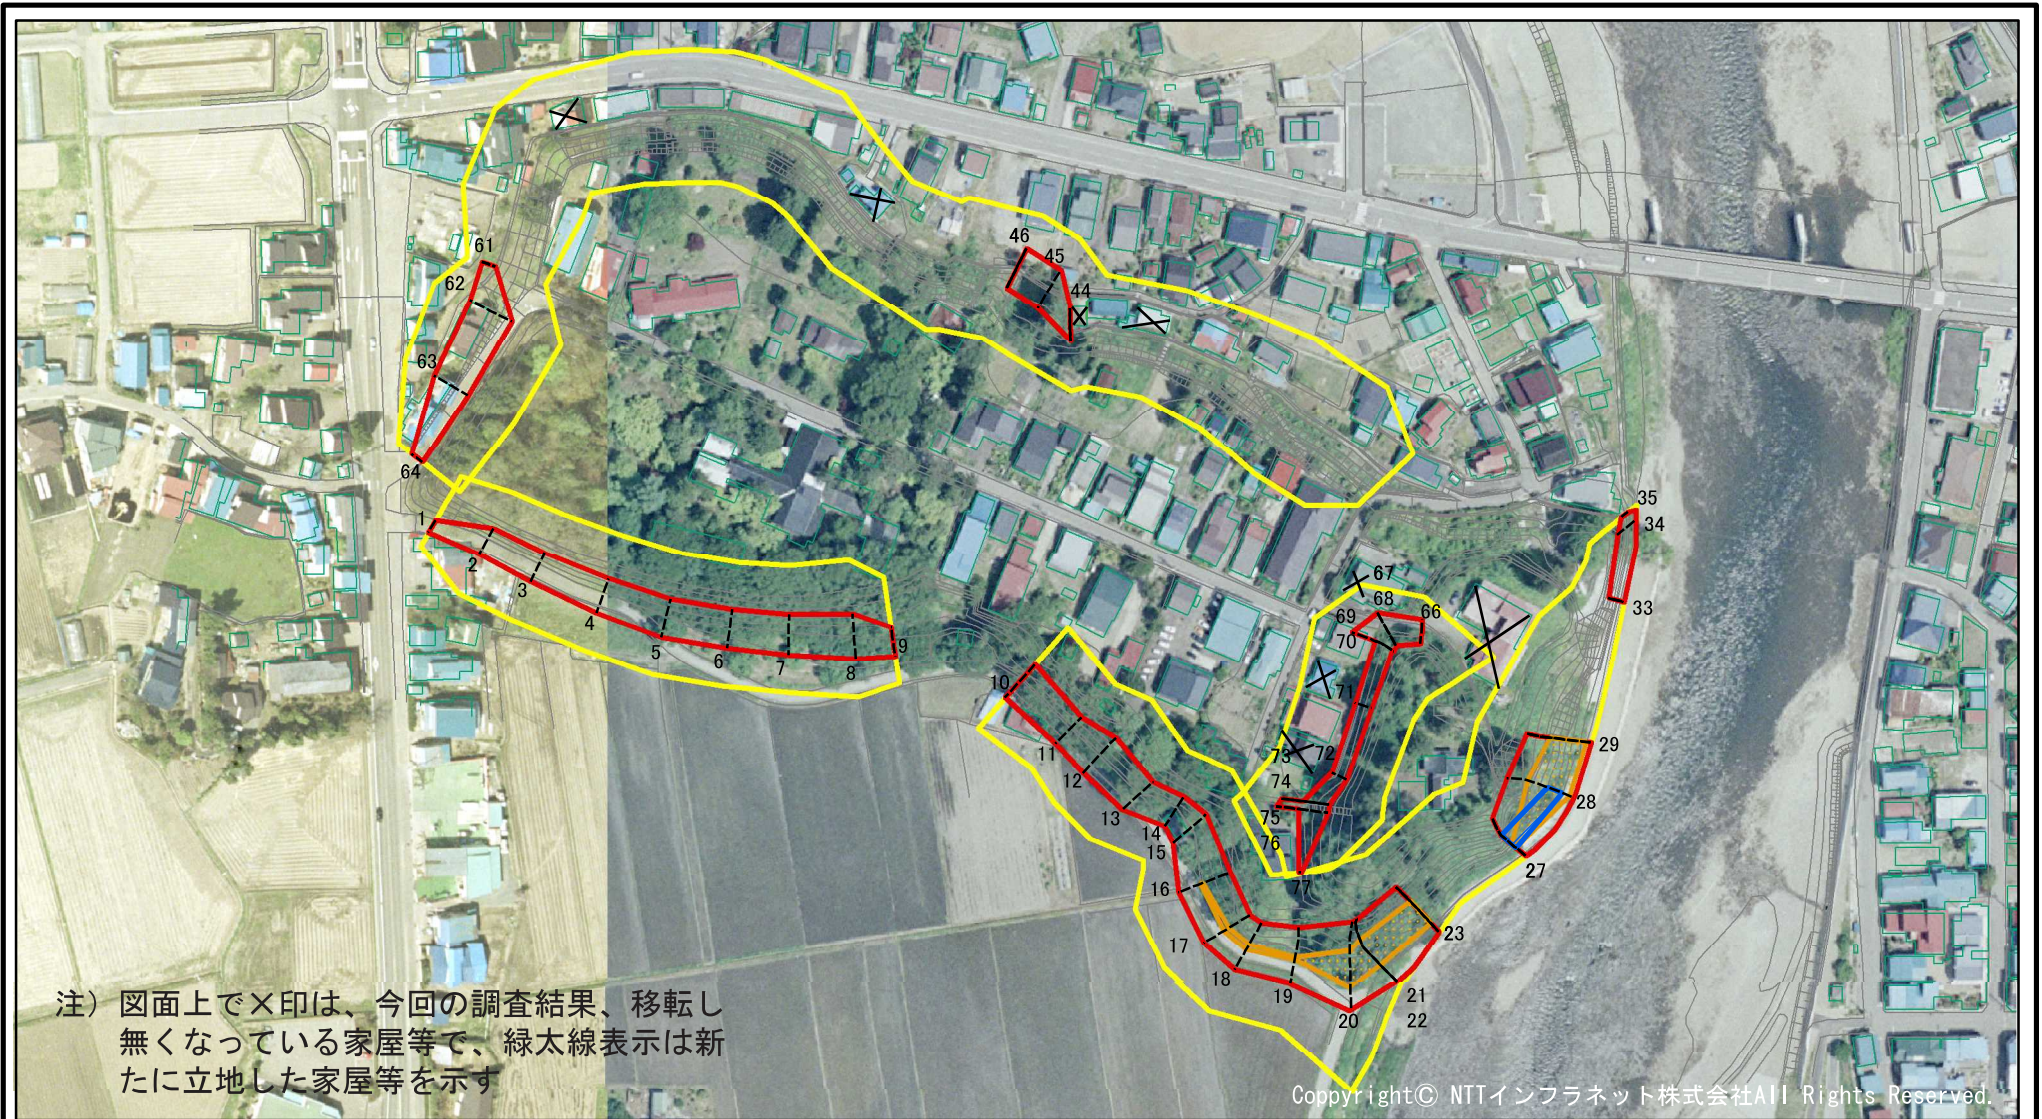
<b>様式-2-1(急)</b> 土砂災害警戒区域・土砂災害特別警戒区域 区域図(その2)	土砂災害防止法施行令第二条の基準に該当する区域		N 縮尺 1:2,500	自然現象の種類	急傾斜地の崩壊	箇所番号	I-233
	土砂災害防止法施行令第三条の基準に該当する区域			告示番号	第221号	箇所名	八幡森
	それ以外の区域		告示年月日	令和6年5月14日	所在地	秋田県北秋田市阿仁前田字大道上、上館下、下川端及び八幡森

図中の数字は横断測線番号を示す

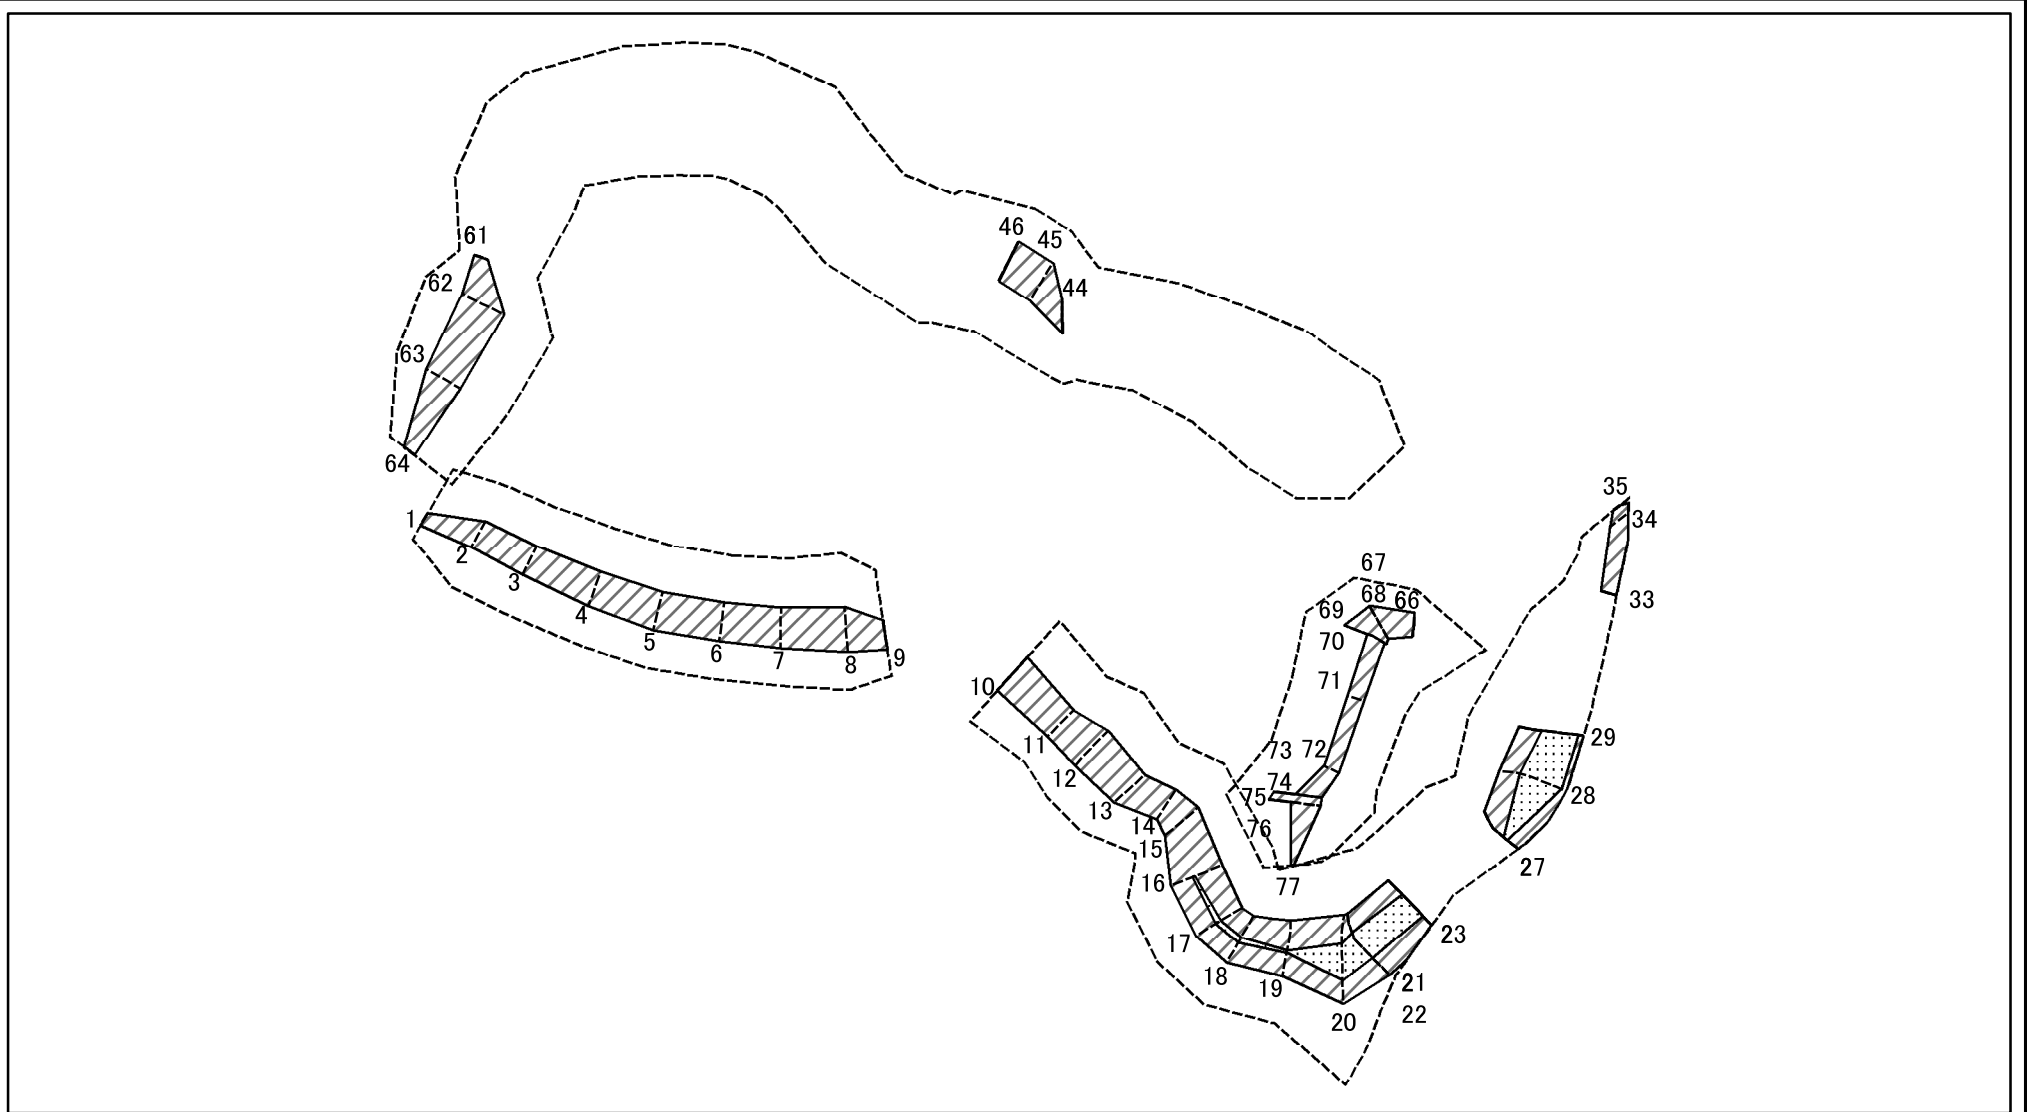
様式-2-2(急)  
土砂災害特別警戒区域の区域区分図  
(急傾斜地の崩壊に伴う土石等の移動により  
建築物の地上部に作用すると想定される力)

図中の数字は横断測線番号を示す

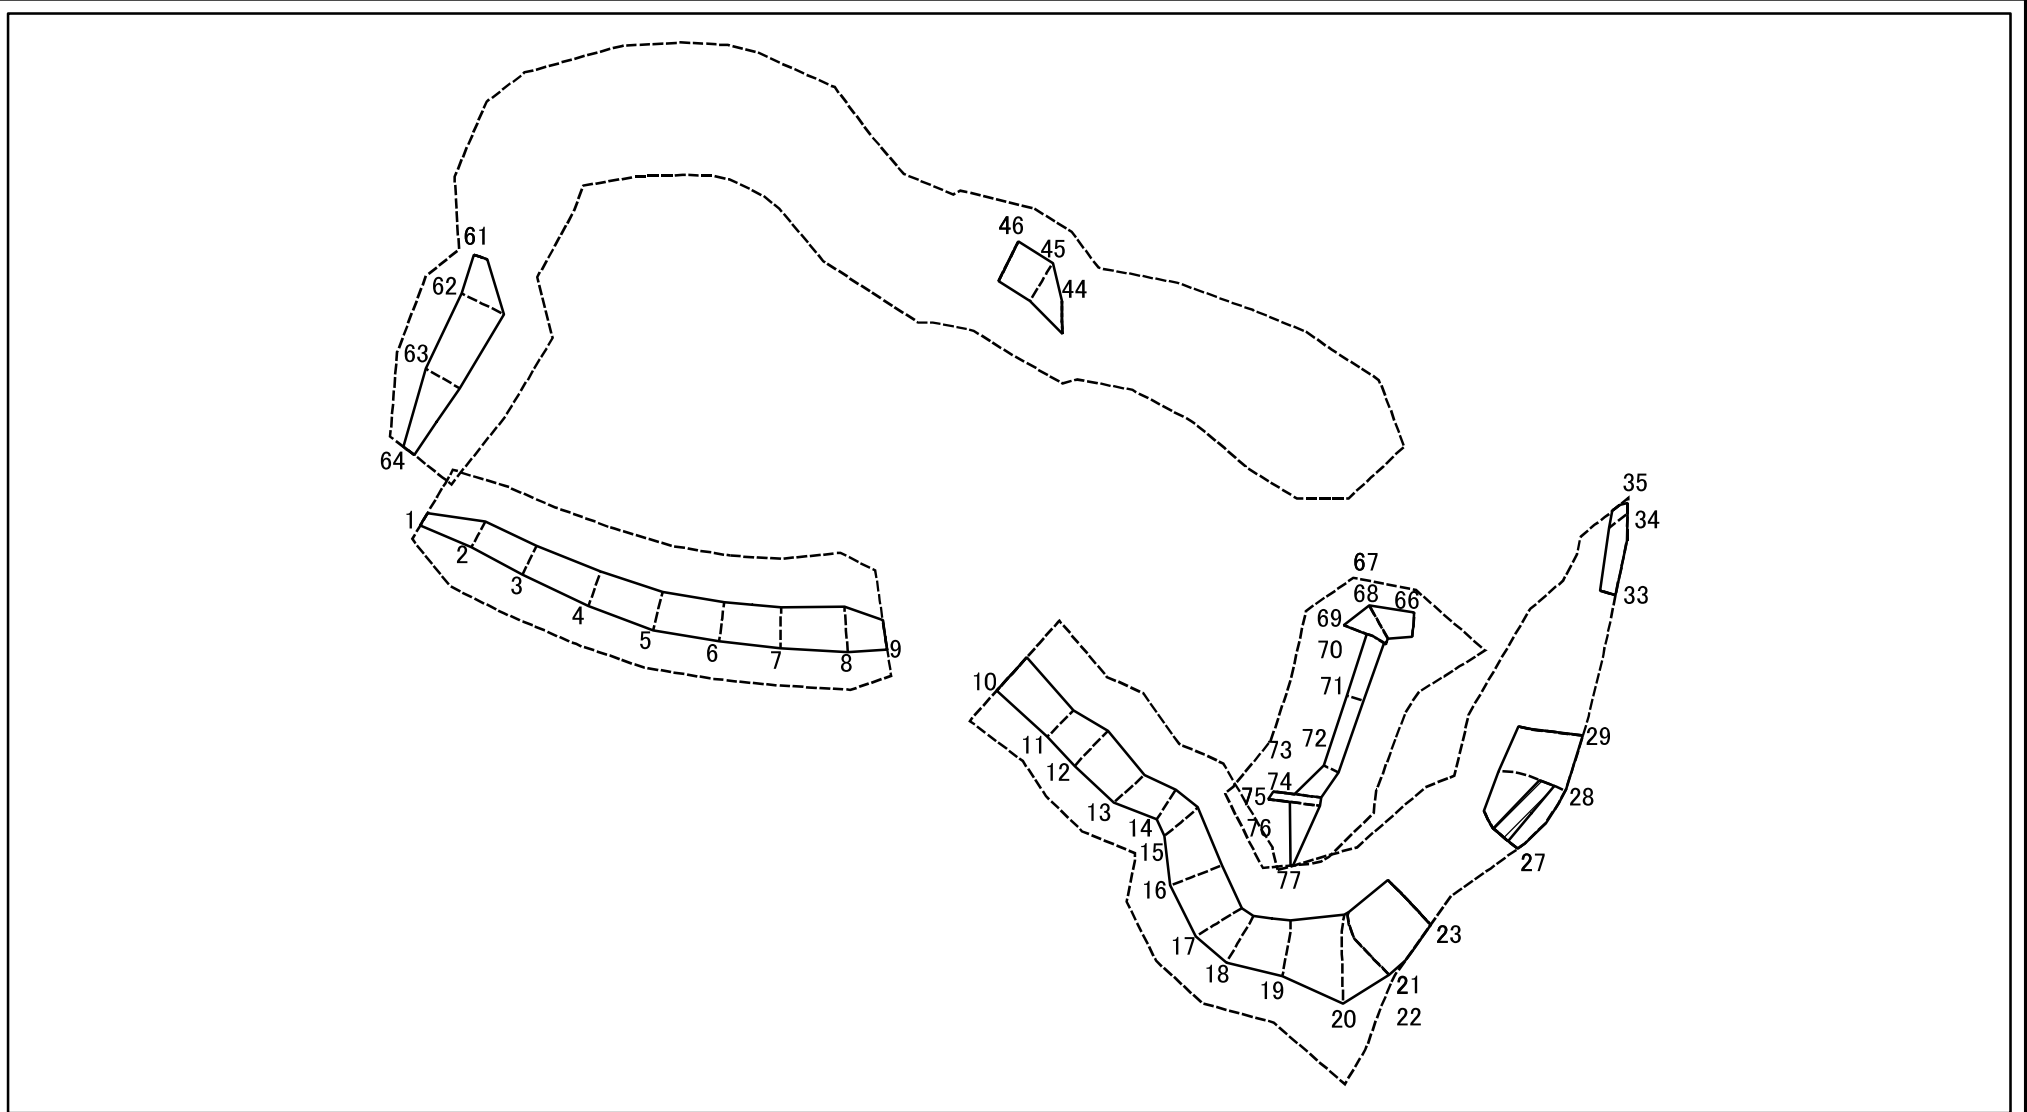
様式-2-3(急)  
土砂災害特別警戒区域の区域区分図  
(急傾斜地の崩壊に伴う土石等の堆積により建築物の地上部に作用すると想定される力)

図中の数字は横断測線番号を示す
