土砂災害警戒区域等の指定の公示に係る図書（その1）

様式－1（急） 土砂災害警戒区域 位置図	自然現象の種類	急傾斜地の崩壊
	箇所番号	I-1583
	箇所名	桂台
	所在地	秋田県由利本荘市東由利法内字桂台

様式-2(急) 土砂災害警戒区域・土砂災害特別警戒区域 区域図(その1)	土砂災害防止法施行令第二条の基準に該当する区域		土 縮尺 1:2,500	自然現象の種類 急傾斜地の崩壊	箇所番号 I-1583
	土砂災害防止法施行令第三条の基準に該当する区域			告示番号 第141号	箇所名 桂台
	土石等の(移動)高さが1m以下の場合、土石等の移動による力が100kN/mを超える区域			告示年月日 平成25年3月29日	所在地 秋田県由利本荘市東由利法内字桂台
	土石等の堆積の高さが3mを超える区域				
	それ以外の区域

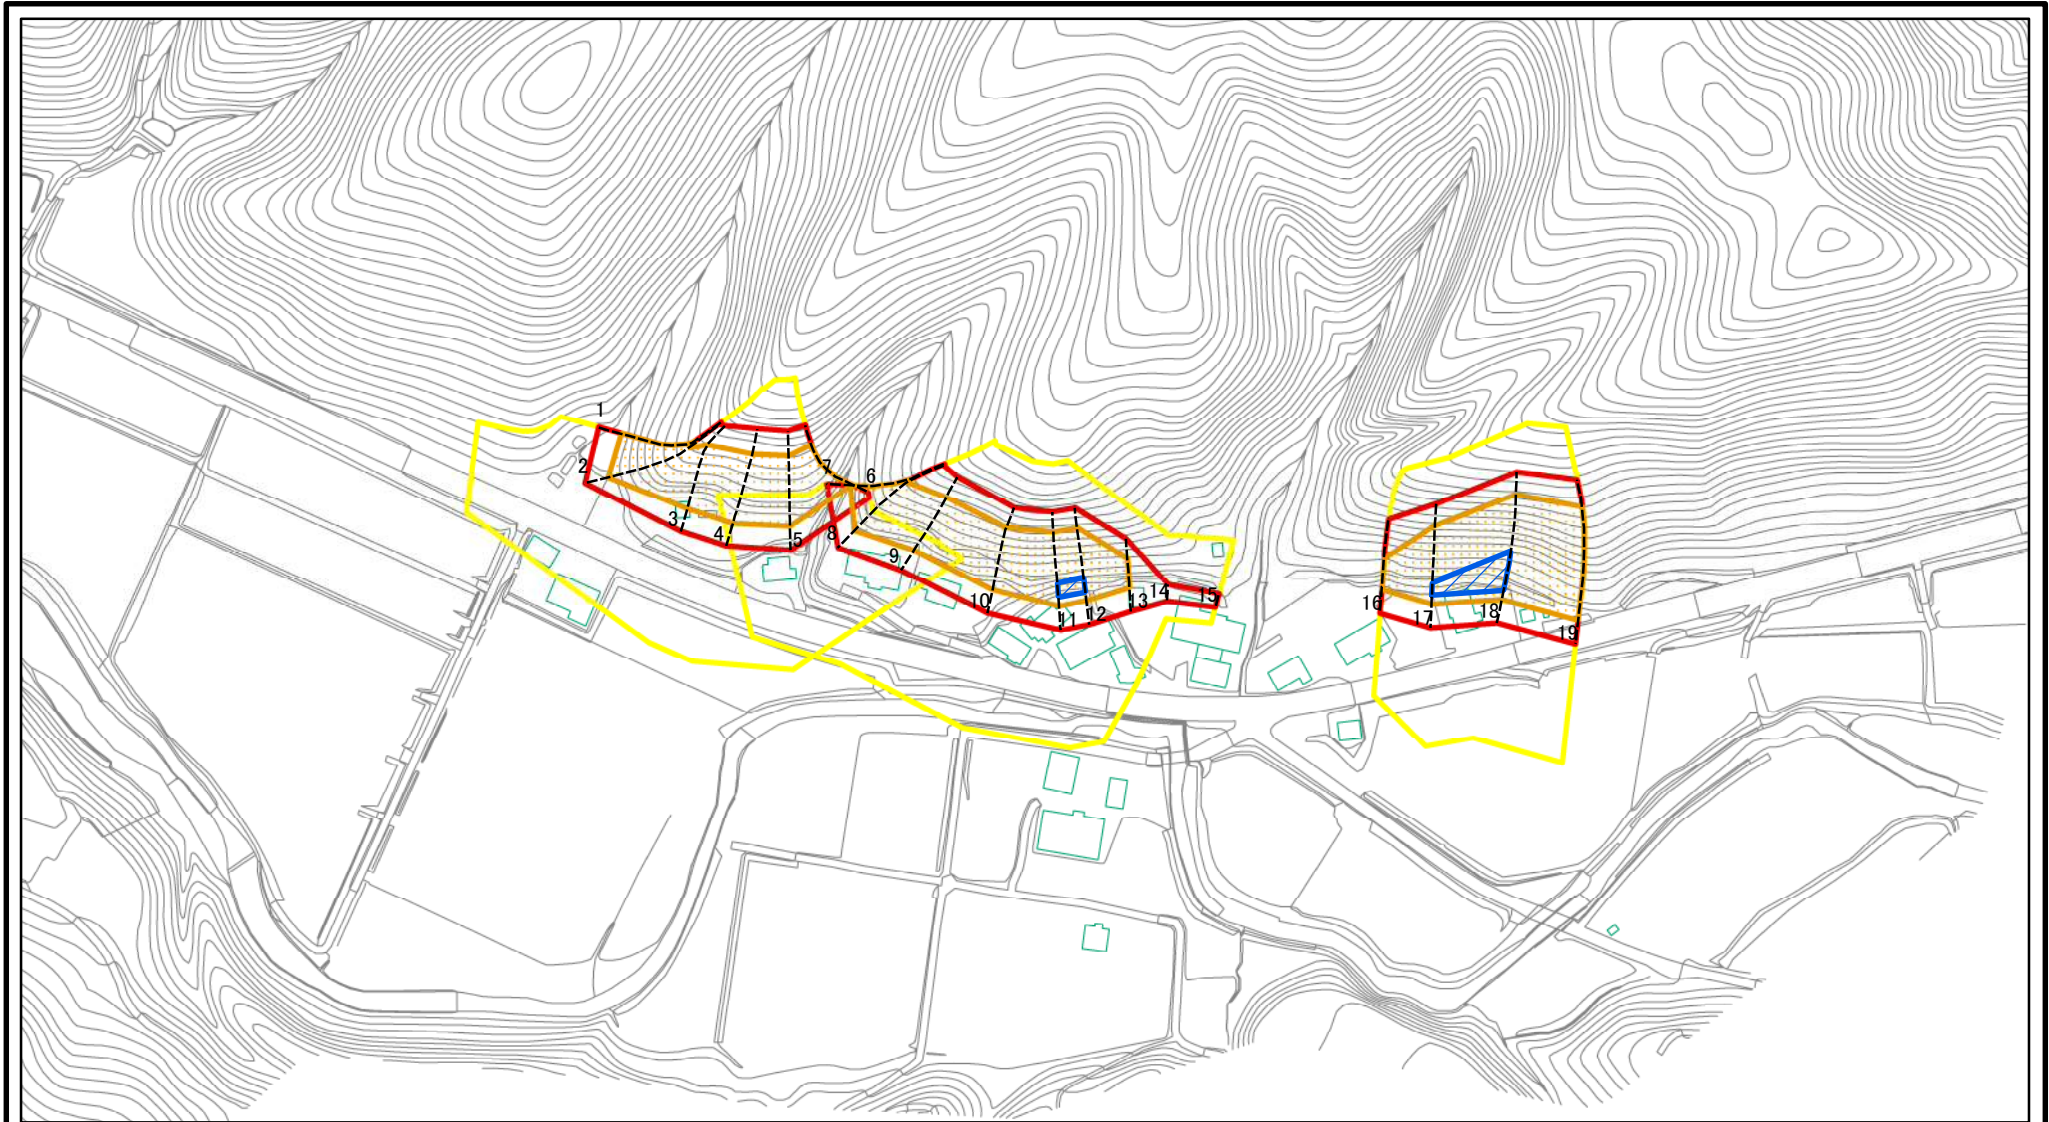
図中の数字は横断測線番号を示す

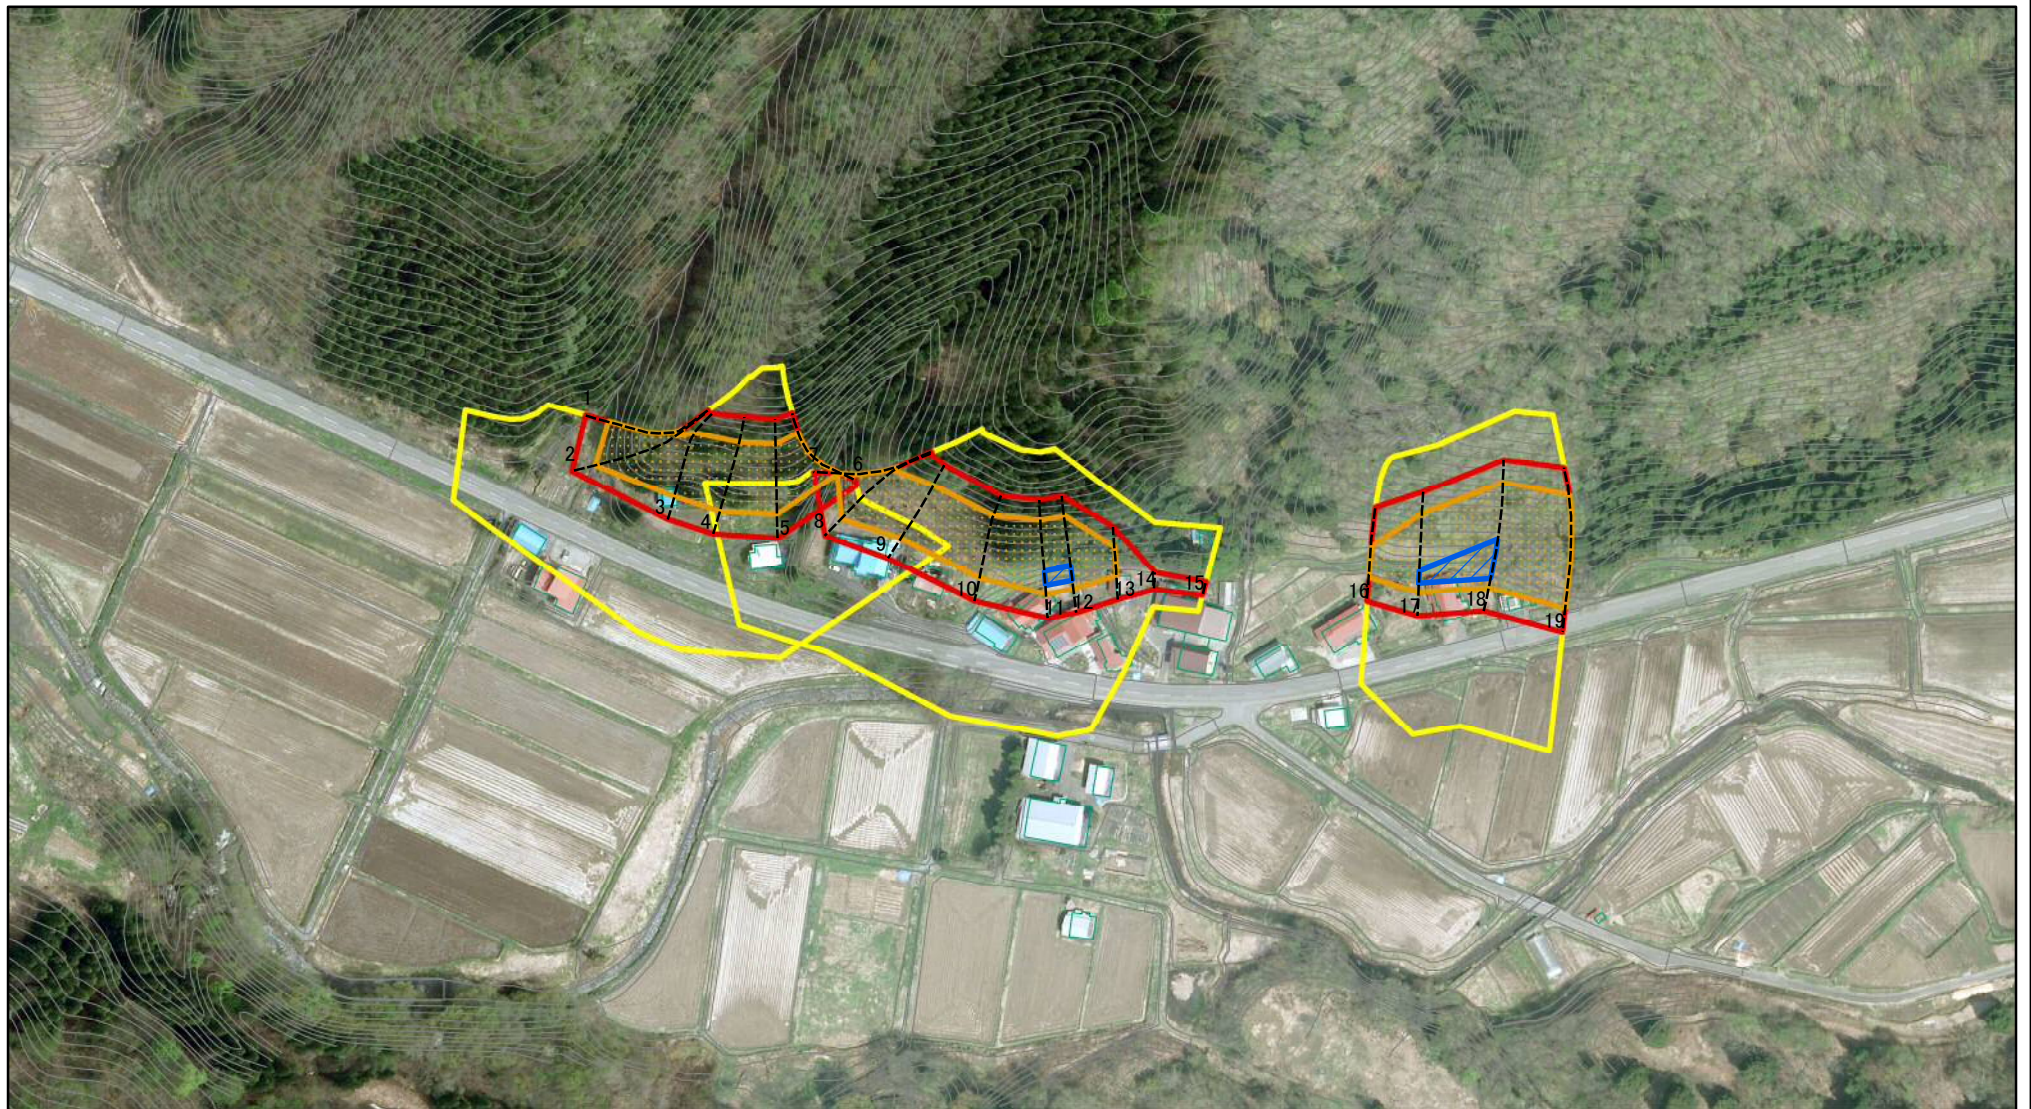
図中の数字は横断測線番号を示す

様式-2(急) 土砂災害警戒区域・土砂災害特別警戒区域 区域図(その1)	土砂災害防止法施行令第二条の基準に該当する区域		土 縮尺 1:2,500	自然現象の種類	急傾斜地の崩壊	箇所番号	I-1583
	土砂災害防止法施行令第三条の基準に該当する区域			告示番号	第141号	箇所名	桂台
	土砂等の(移動)高さが1m以下の場合、土砂等の移動による力が100kN/mを超える区域			告示年月日	平成25年3月29日	所在地	秋田県由利本荘市東由利法内字桂台
	土砂等の堆積の高さが3mを超える区域						
それ以外の区域

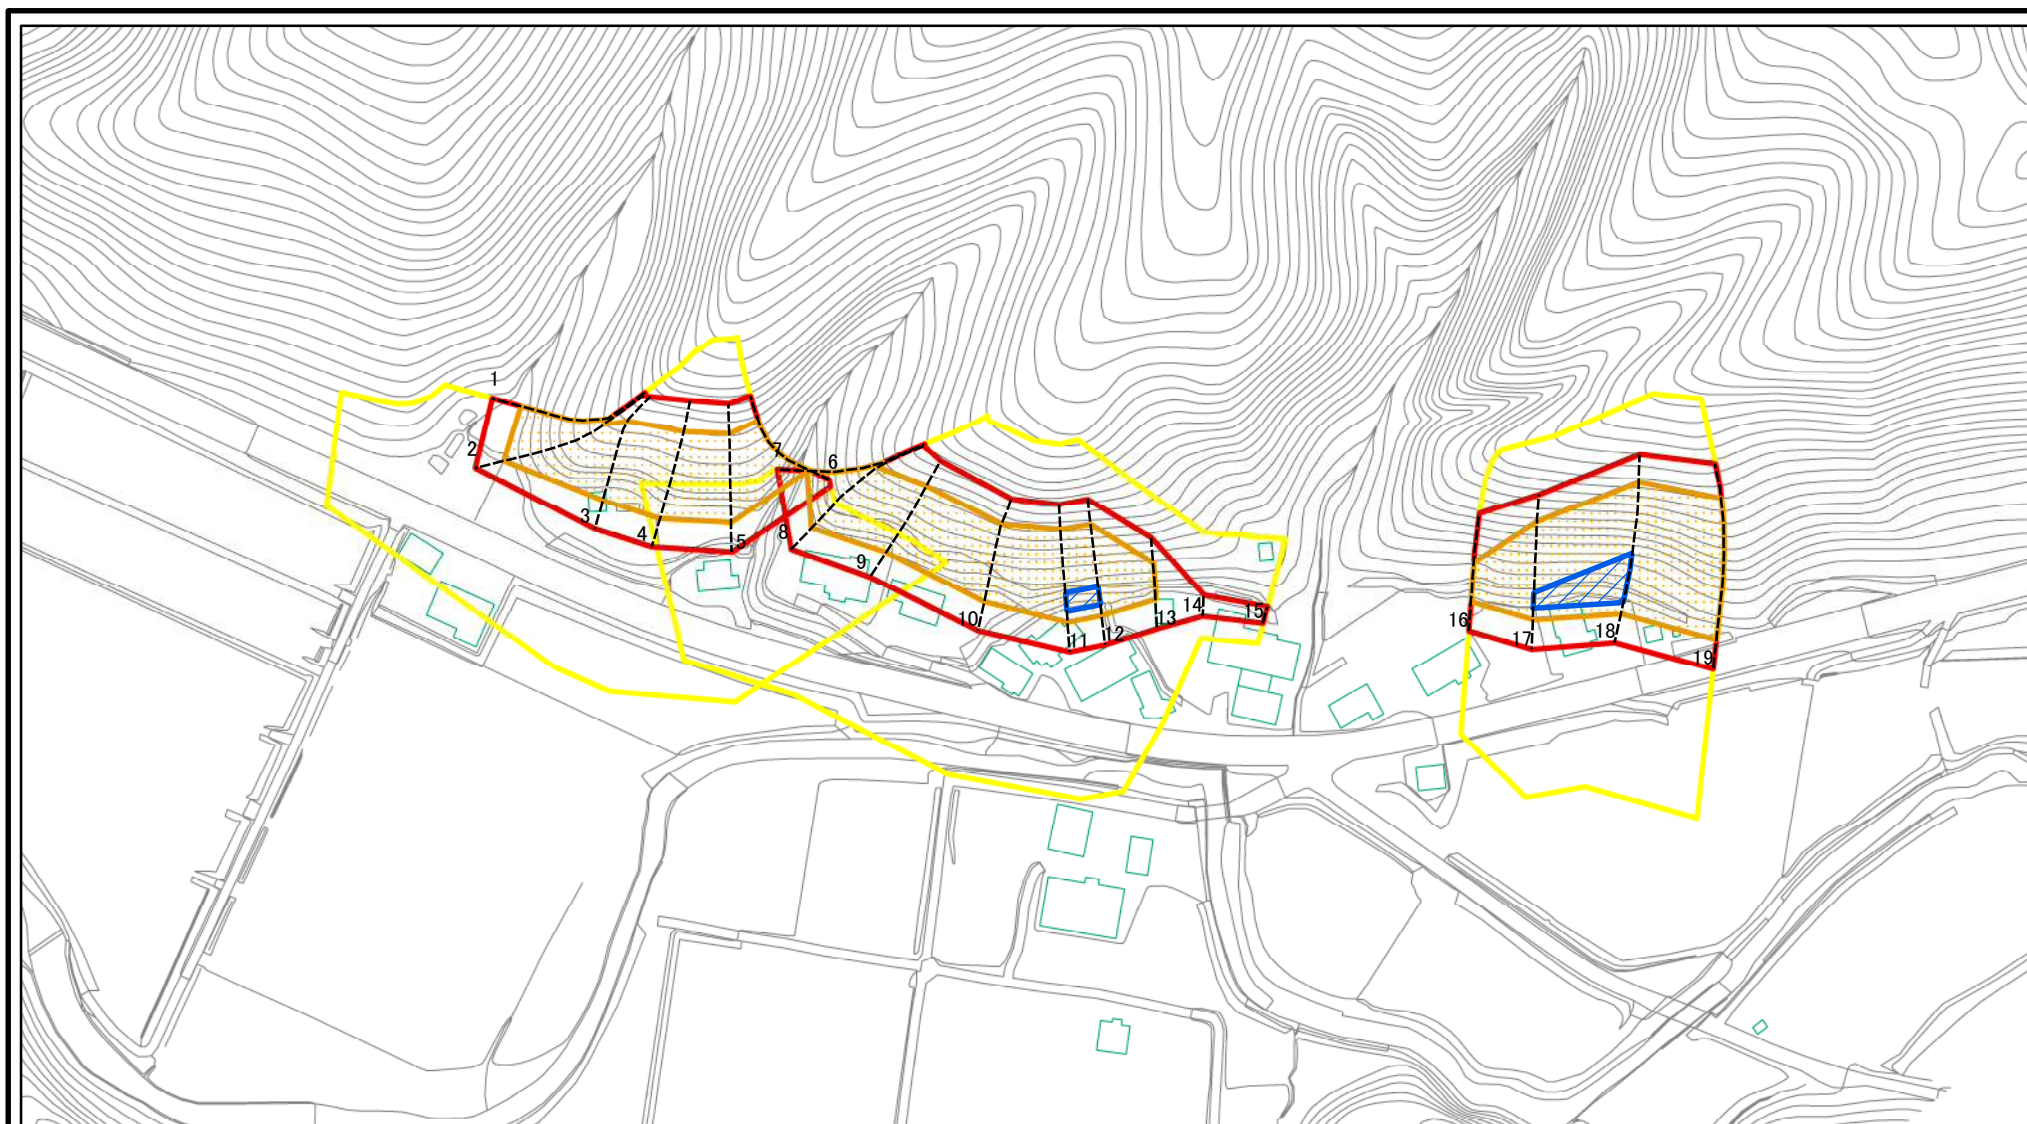
様式-2-1(急)

図中の数字は横断測線番号を示す

土砂災害警戒区域・土砂災害特別警戒区域
区域図(その2)

土砂災害防止法施行令第二条の基準に該当する区域	
土砂災害防止法施行令第三条の基準に該当する区域	
それ以外の区域

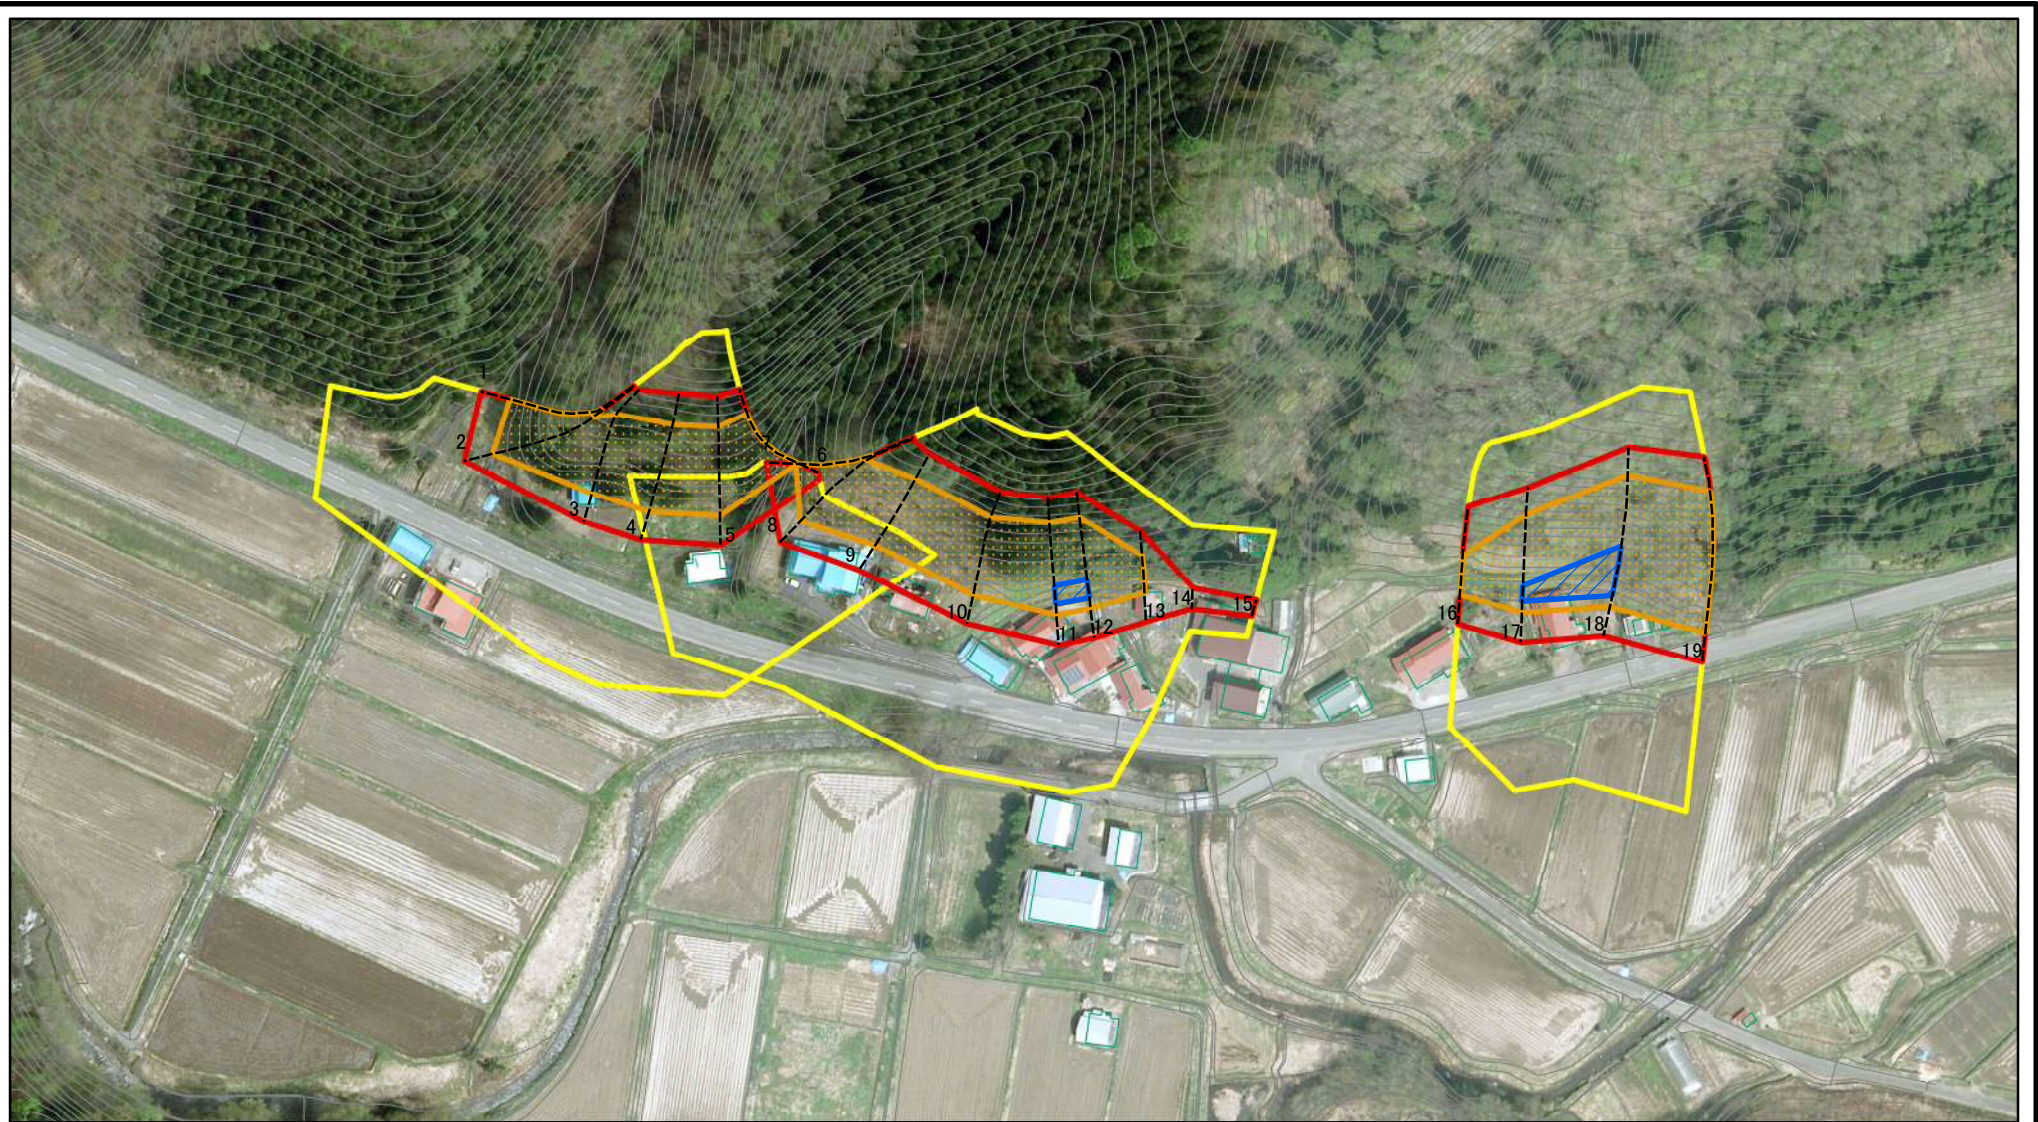
図中の数字は横断測線番号を示す

様式-2-1(急) 土砂災害警戒区域・土砂災害特別警戒区域 区域図(その2)	土砂災害防止法施行令第二条の基準に該当する区域		土 縮尺 1:2,000	自然現象の種類	急傾斜地の崩壊	箇所番号	I-1583
	土砂災害防止法施行令第三条の基準に該当する区域			告示番号	第141号	箇所名	桂台
	土砂等の(移動)高さが1m以下の場合、土砂等の移動による力が100kN/m ² を超える区域			告示年月日	平成25年3月29日	所在地	秋田県由利本荘市東由利法内字桂台
	土砂等の堆積の高さが3mを超える区域						
それ以外の区域

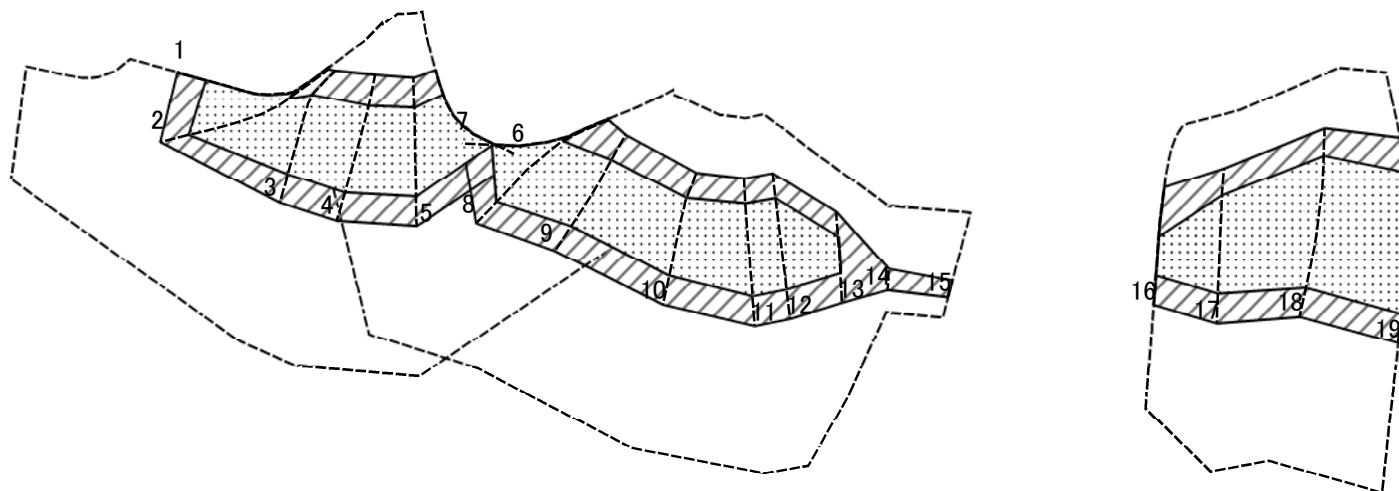
図中の数字は横断測線番号を示す

様式-2-2(急)
土砂災害特別警戒区域の区域区分図
(急傾斜地の崩壊に伴う土石等の移動により
建築物の地上部に作用すると想定される力)

土砂災害防止法施行令第二条の基準に該当する区域	
土砂災害防止法施行令第三条の基準に該当する区域	
それ以外の区域

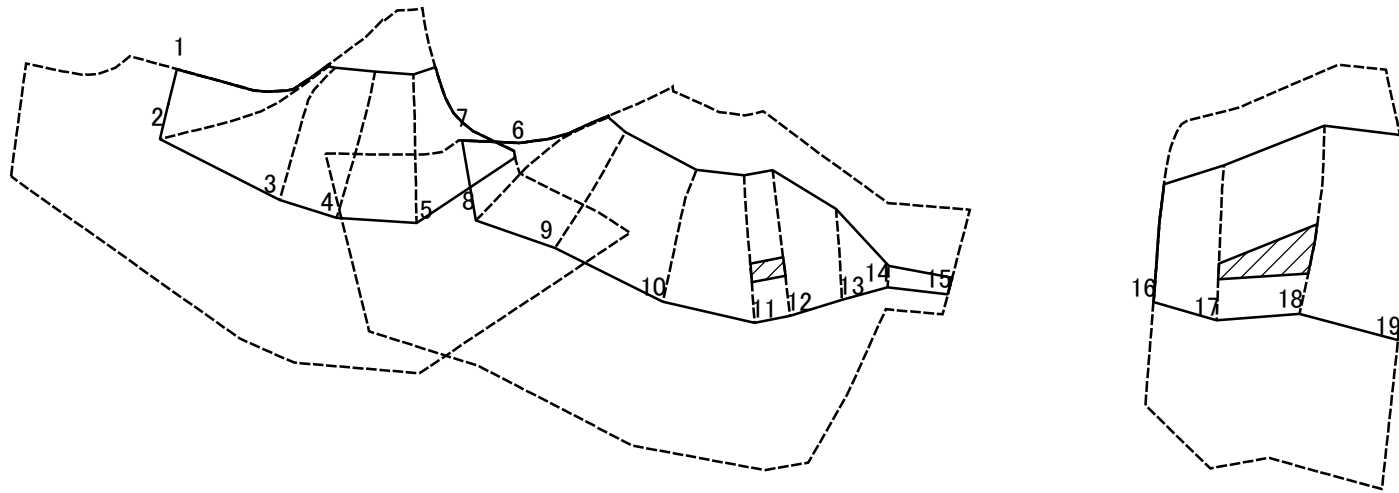
図中の数字は横断測線番号を示す

様式-2-3(急)
土砂災害特別警戒区域の区域区分図
(急傾斜地の崩壊に伴う土石等の堆積により
建築物の地上部に作用すると想定される力)

土砂災害防止法施行令第二条の基準に該当する区域	
土砂災害防止法施行令第三条の基準に該当する区域	
それ以外の区域
