# 土砂災害警戒区域等の指定の公示に係る図書（その1）

様式-1 (急) 土砂災害警戒区域 位置図	自然現象の種類	急傾斜地の崩壊
	箇所番号	I-1587
	箇所名	蔵
	所在地	秋田県由利本荘市東由利蔵字蔵

土砂災害警戒区域・土砂災害特別警戒区域  
区域図(その1)

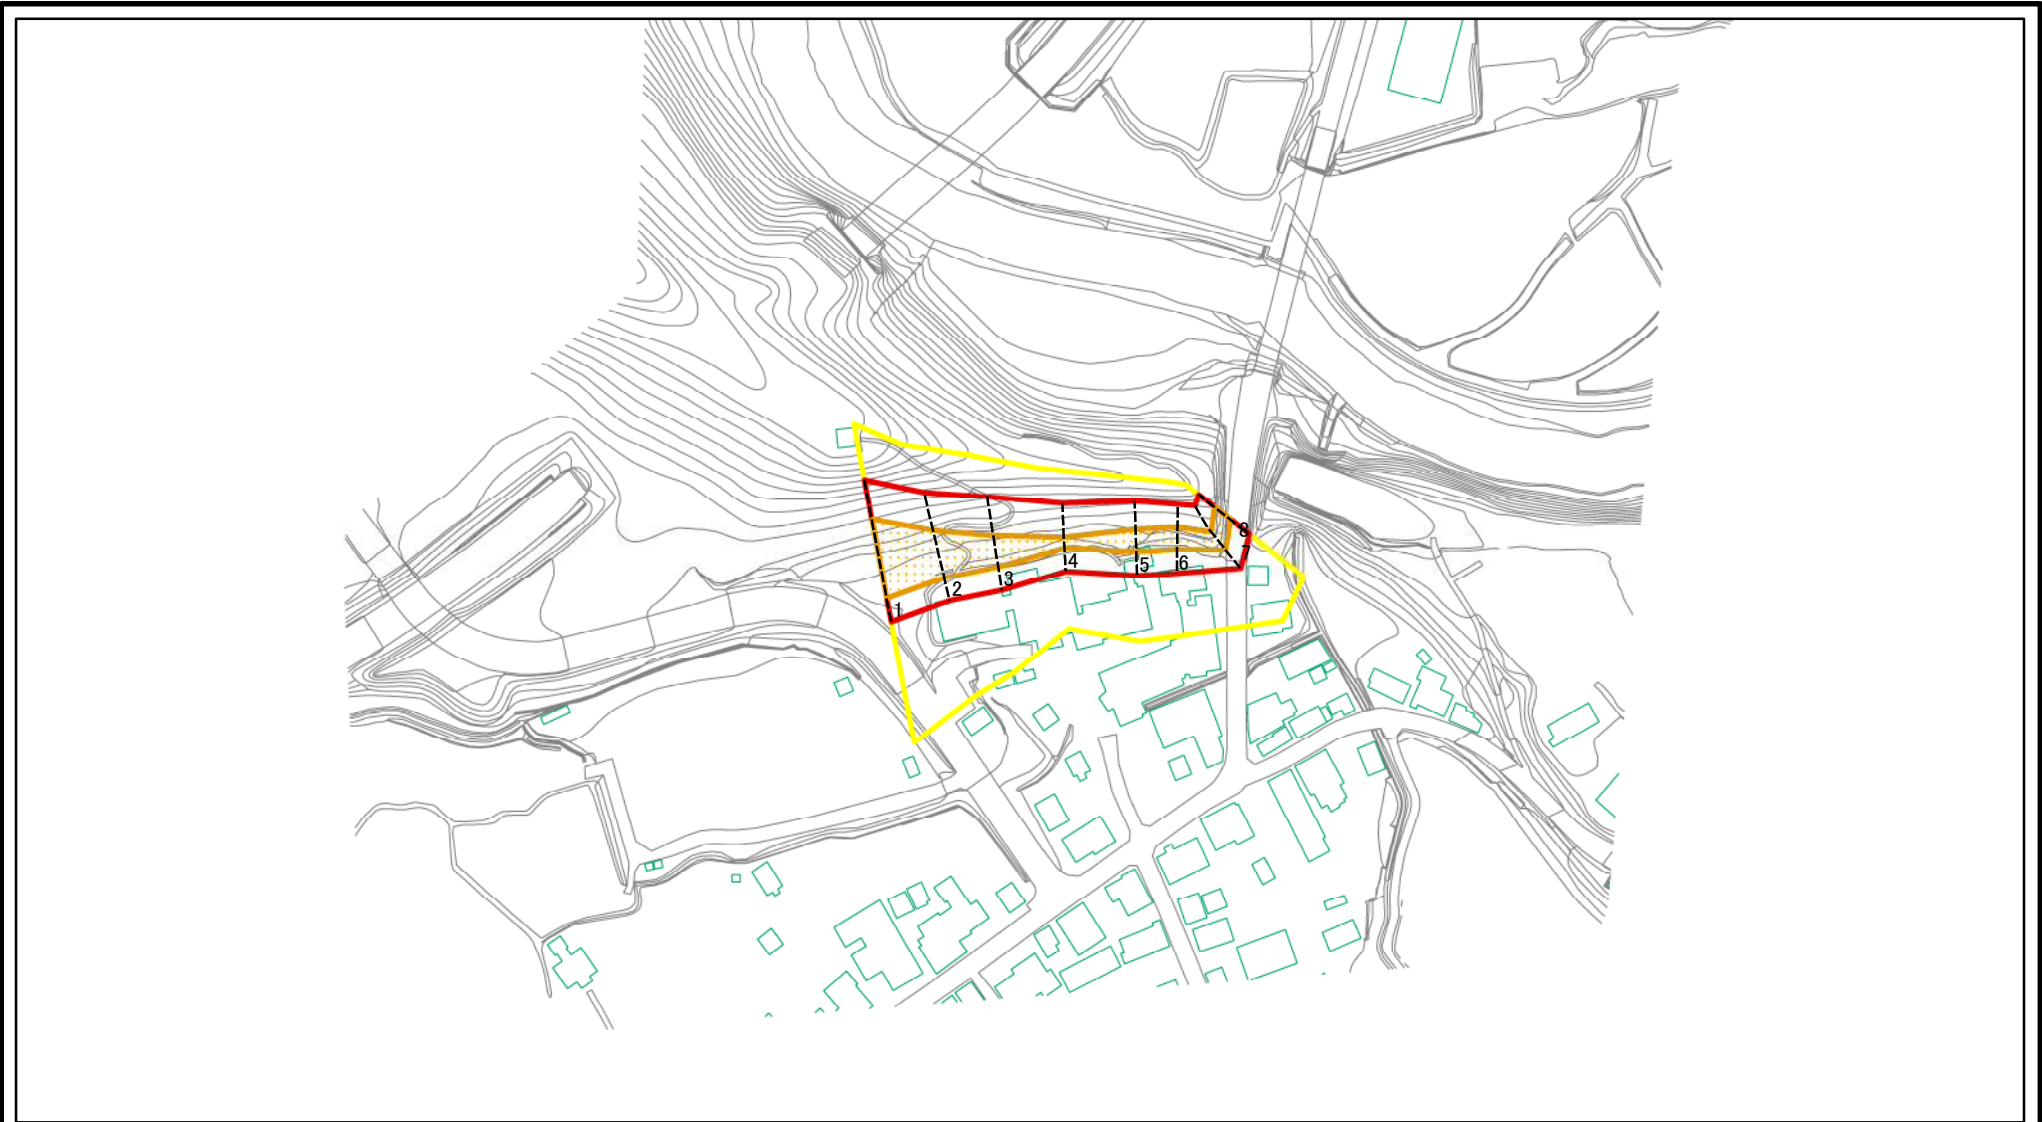
様式-2(急)

図中の数字は横断測線番号を示す

土石等の(移動)高さが1m以下の場合、  
土石等の移動による力が100kN/mを超える区域  
土石等の堆積の高さが3mを超える区域  
それ以外の区域

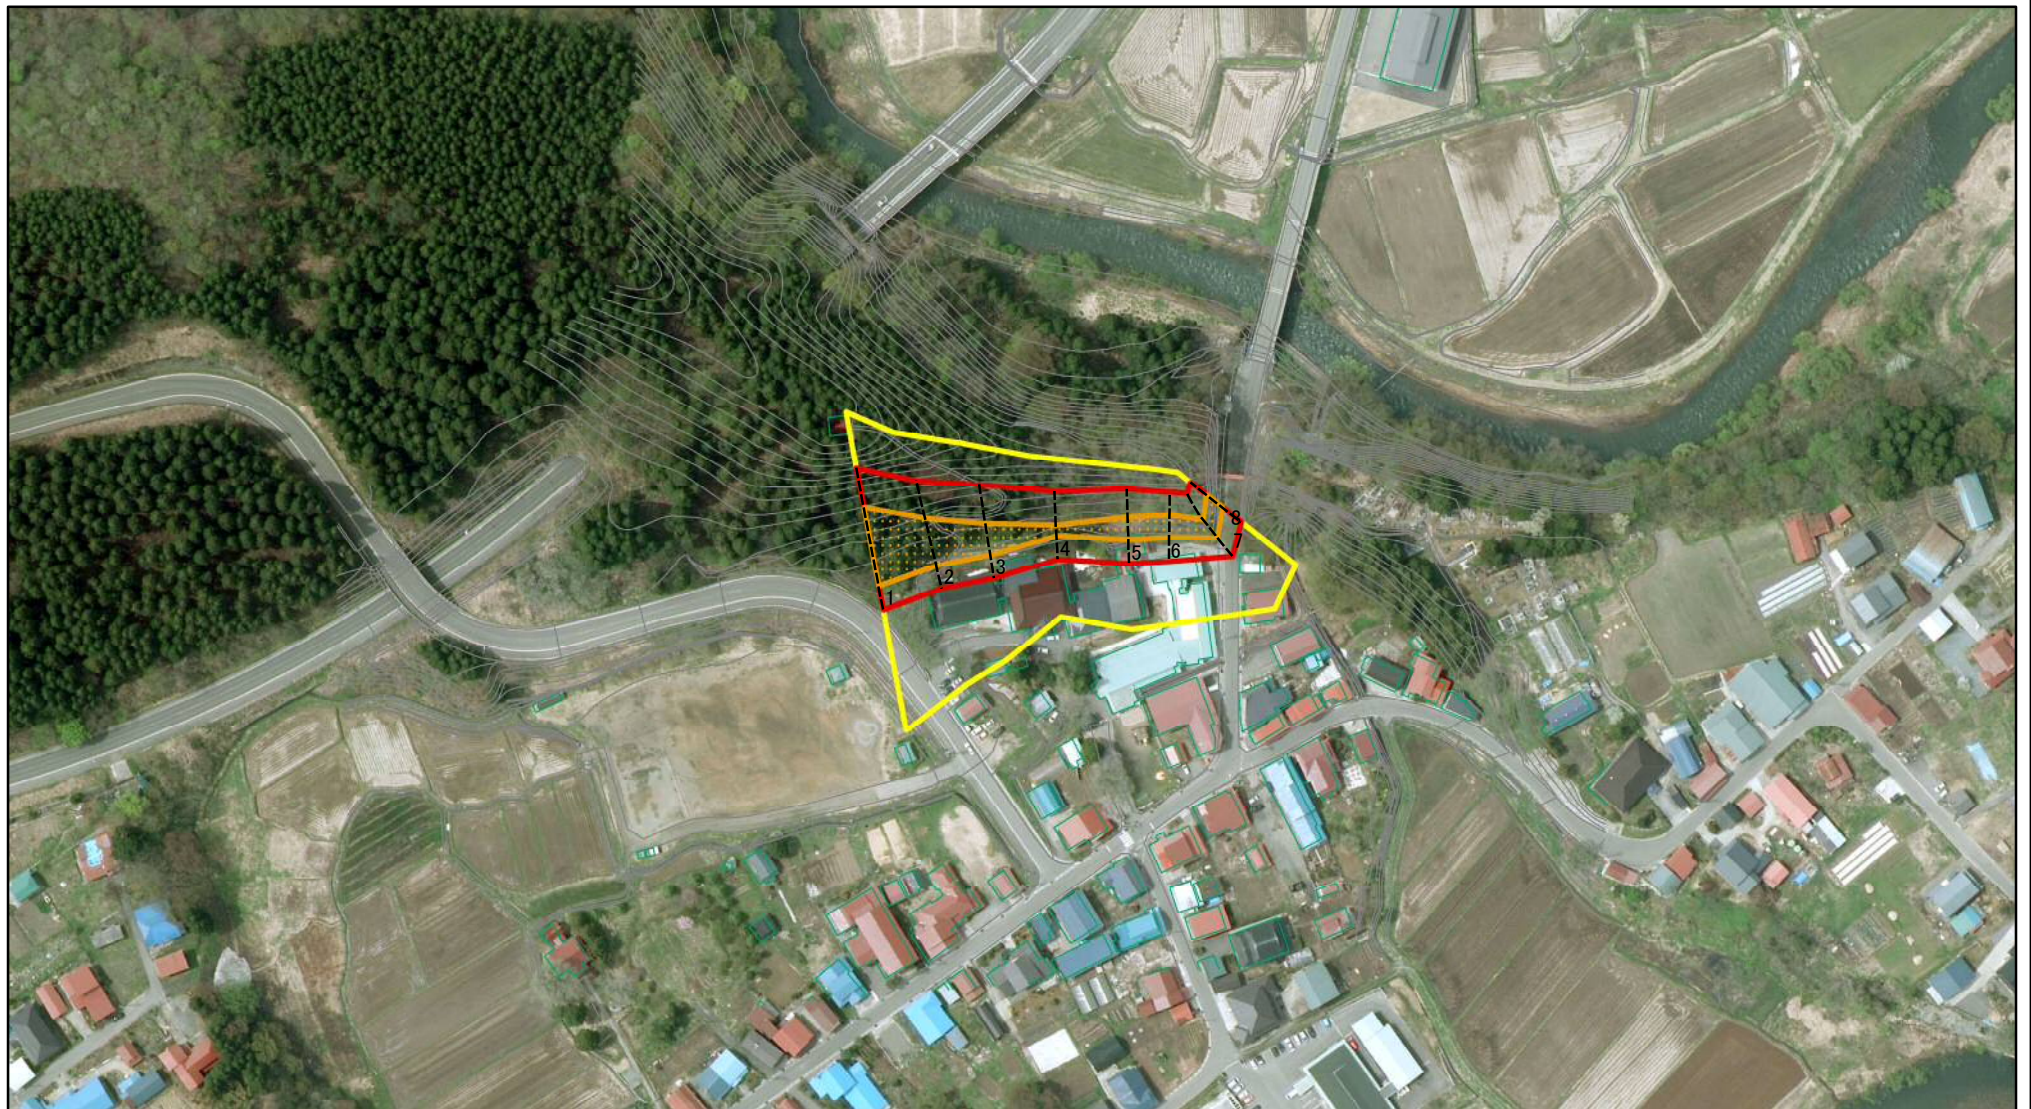
様式-2(急)

図中の数字は横断測線番号を示す

土砂災害警戒区域・土砂災害特別警戒区域  
区域図(その1)

土石等の(移動)高さが1m以下の場合、  
土石等の移動による力が100kN/mを超える区域  
土石等の堆積の高さが3mを超える区域  
それ以外の区域

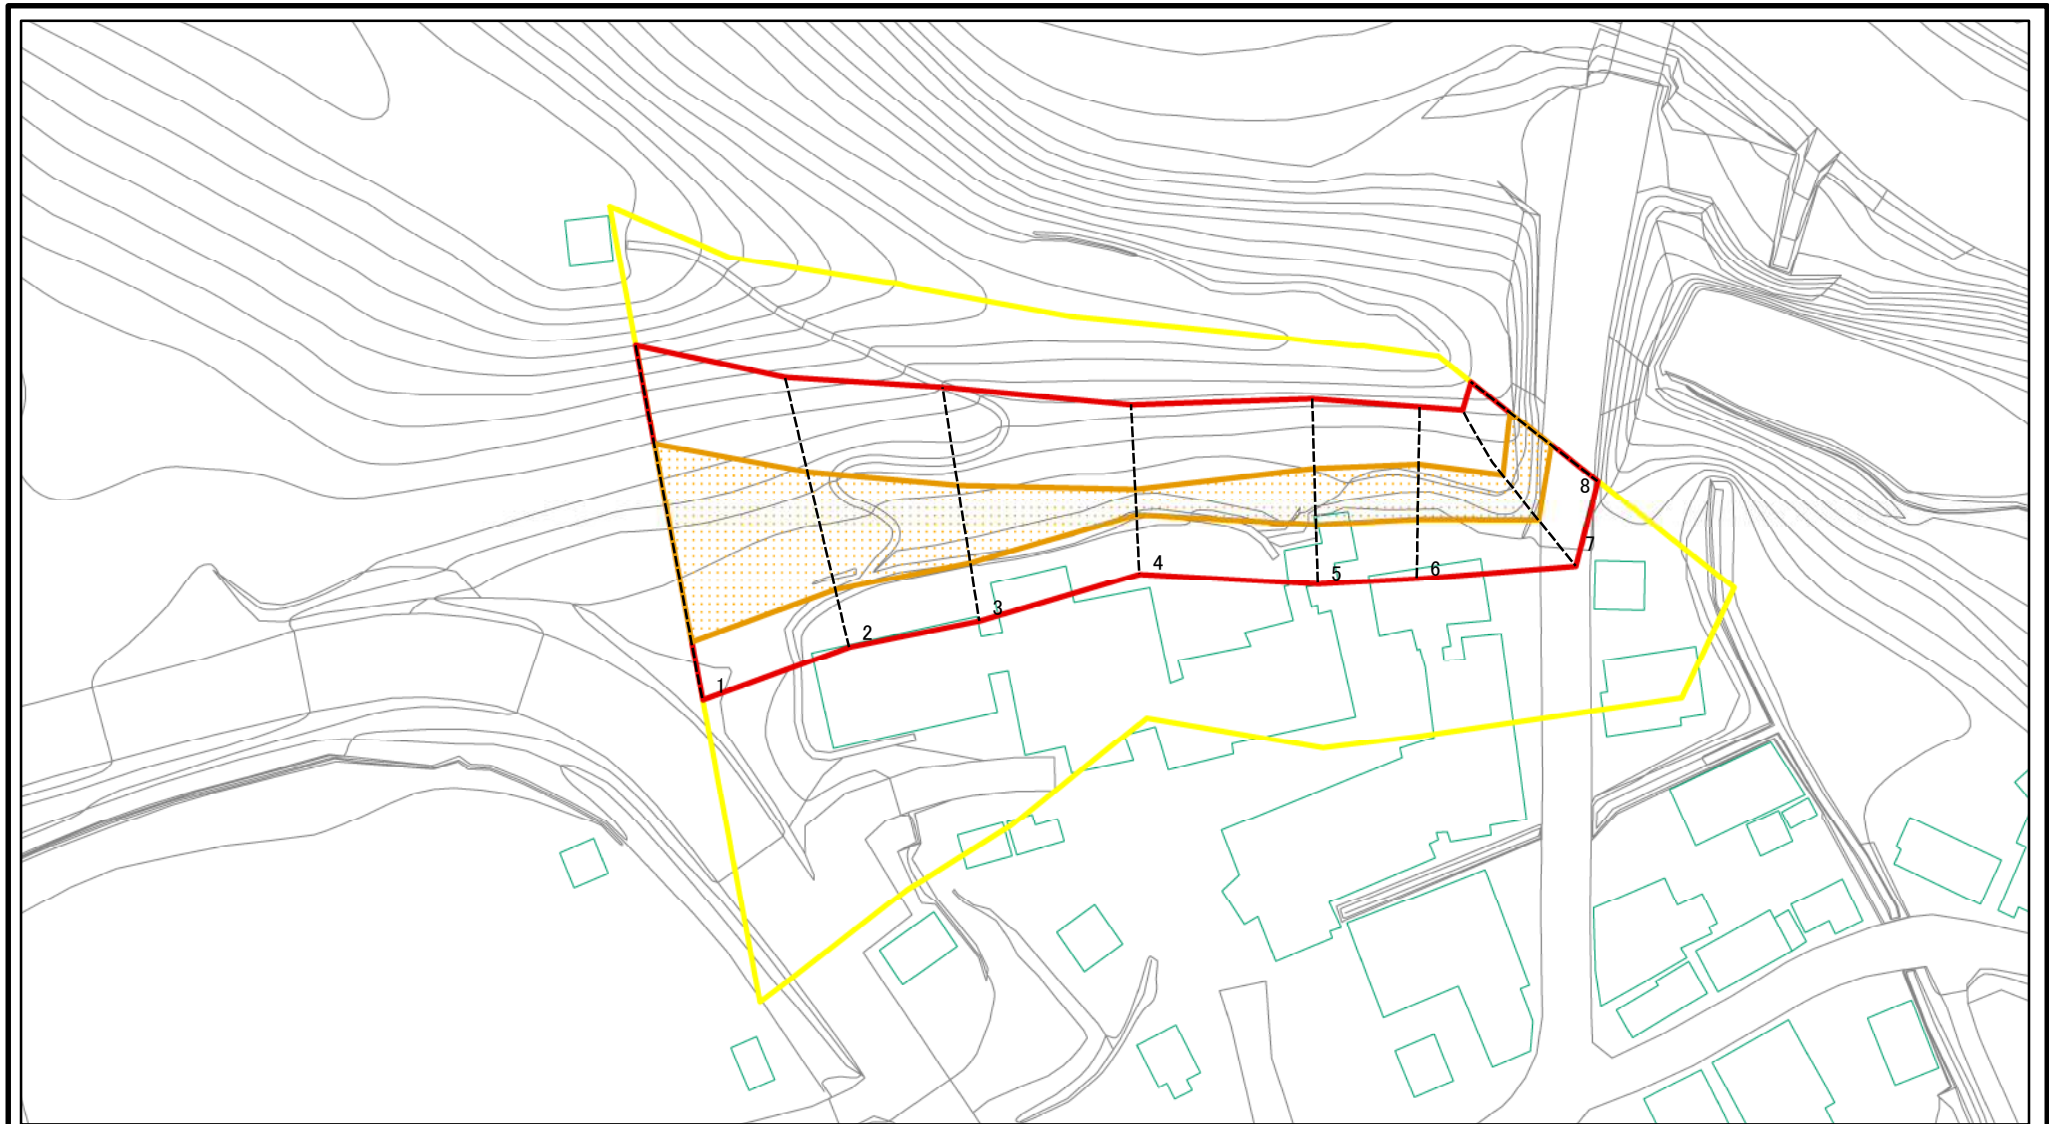
図中の数字は横断測線番号を示す

様式-2-1(急) 土砂災害警戒区域・土砂災害特別警戒区域 区域図(その2)	土砂災害防止法施行令第二条の基準に該当する区域		 縮尺 1:1,000	自然現象の種類	急傾斜地の崩壊	箇所番号	I-1587
	土砂災害防止法施行令第三条の基準に該当する区域			告示番号	第141号	箇所名	蔵
	それ以外の区域			告示年月日	平成25年3月29日	所在地	秋田県由利本荘市東由利蔵字蔵

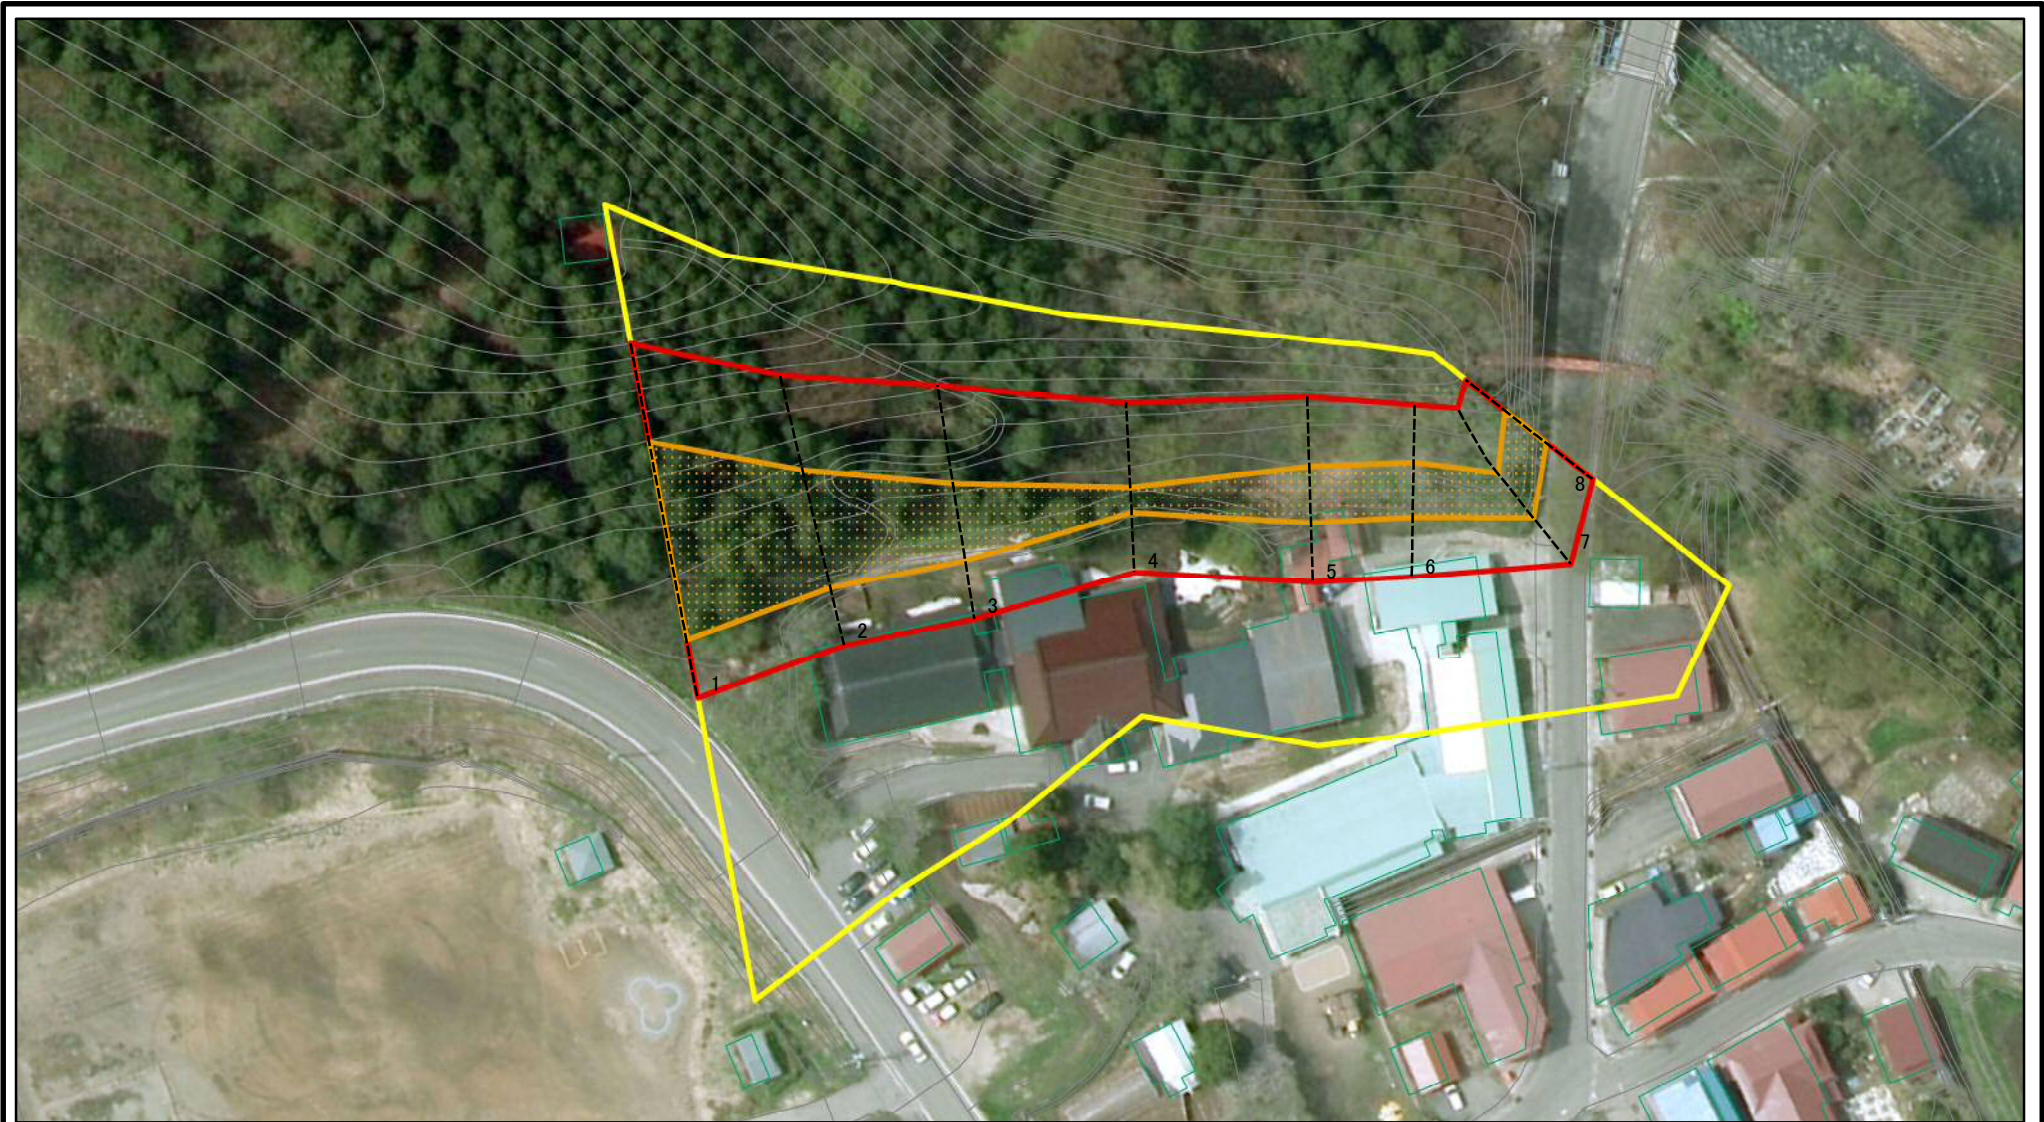
図中の数字は横断測線番号を示す

様式-2-1(急) 土砂災害警戒区域・土砂災害特別警戒区域 区域図(その2)	土砂災害防止法施行令第二条の基準に該当する区域			自然現象の種類	急傾斜地の崩壊	箇所番号	I-1587
	土砂災害防止法施行令第三条の基準に該当する区域			告示番号	第141号	箇所名	蔵
	土砂等の(移動)高さが1m以下の場合、土砂等の移動による力が100kN/m <sup>2</sup> を超える区域		縮尺	告示年月日	平成25年3月29日	所在地	秋田県由利本荘市東由利蔵字蔵
	土砂等の堆積の高さが3mを超える区域			1:1,000			
それ以外の区域

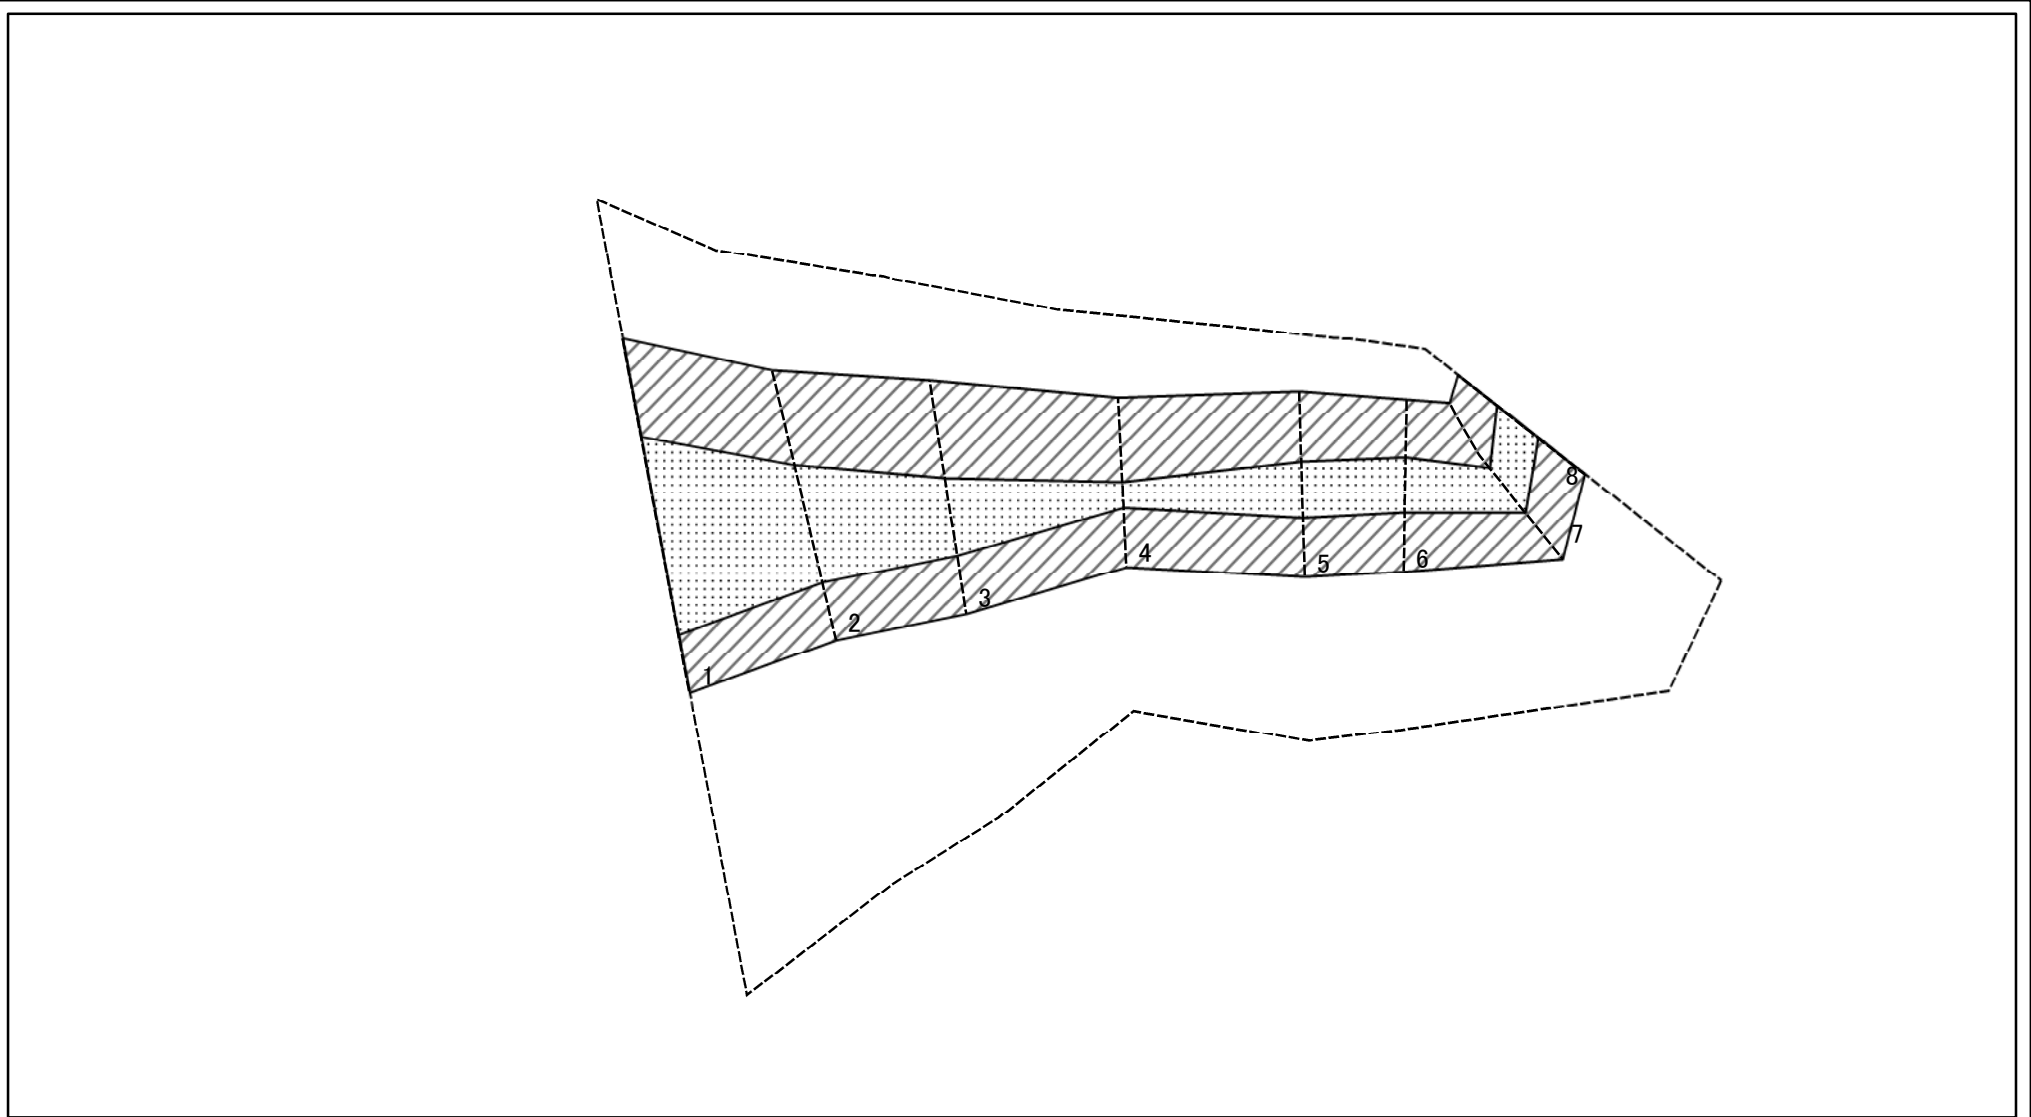
図中の数字は横断測線番号を示す

様式-2-2(急)  
土砂災害特別警戒区域の区域区分図  
(急傾斜地の崩壊に伴う土石等の移動により  
建築物の地上部に作用すると想定される力)

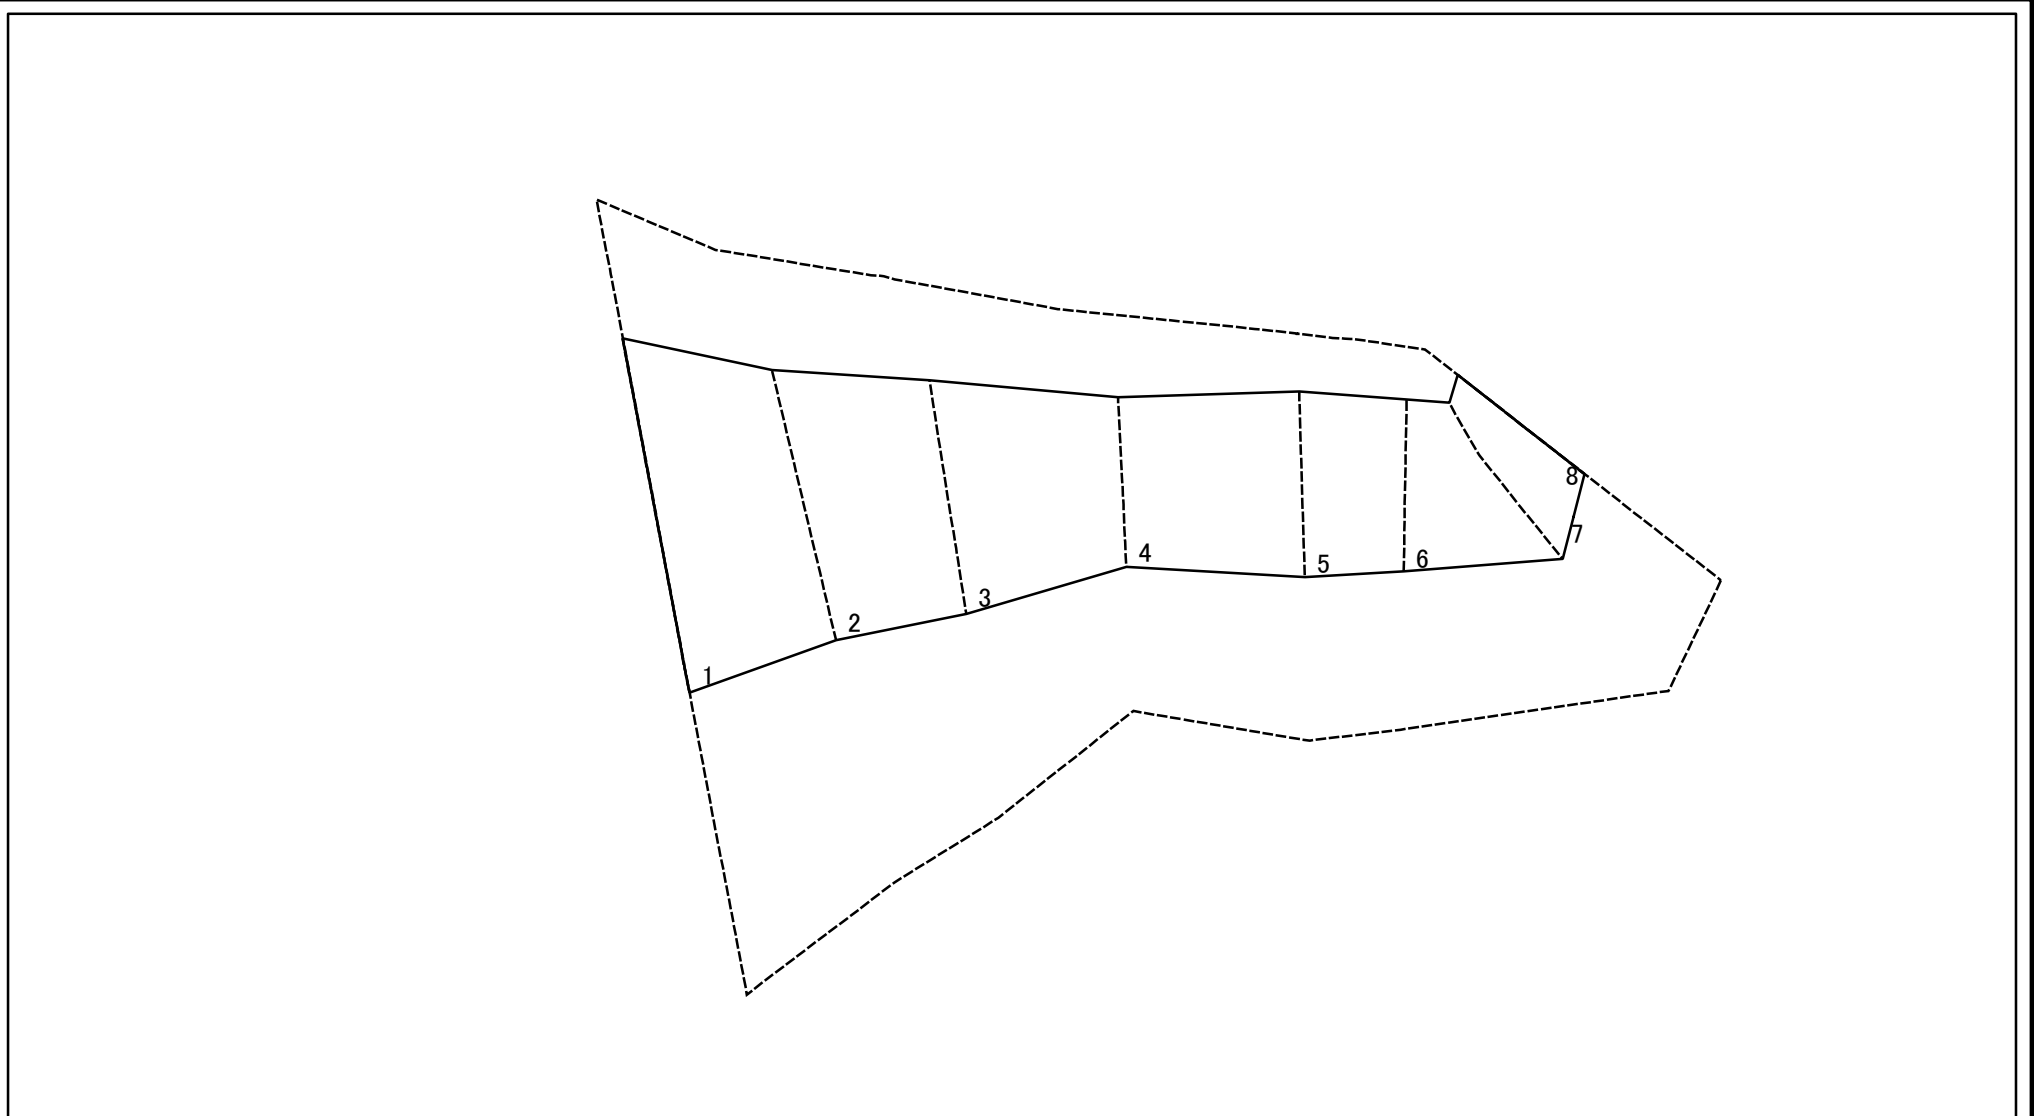
図中の数字は横断測線番号を示す

様式-2-3(急) 土砂災害特別警戒区域の区域区分図 (急傾斜地の崩壊に伴う土石等の堆積により 建築物の地上部に作用すると想定される力)	土砂災害防止法施行令第二条の基準に該当する区域			 縮尺 1:1,000	自然現象の種類	急傾斜地の崩壊	箇所番号	I-1587
	土砂災害防止法 施行令第三条の 基準に該当する 区域	土石等の堆積の高さが3mを超える区域			告示番号	第141号	箇所名	蔵
		それ以外の区域			告示年月日	平成25年3月29日	所在地	秋田県由利本荘市東由利蔵字蔵
