土砂災害警戒区域等の指定の公示に係る図書（その1）

| 様式-1(急) 土砂災害警戒区域・土砂災害特別警戒区域 位置図 | 自然現象の種類 | 急傾斜地の崩壊 |
| | 箇所番号 | I-1410 |
| | 箇所名 | 八幡林 |

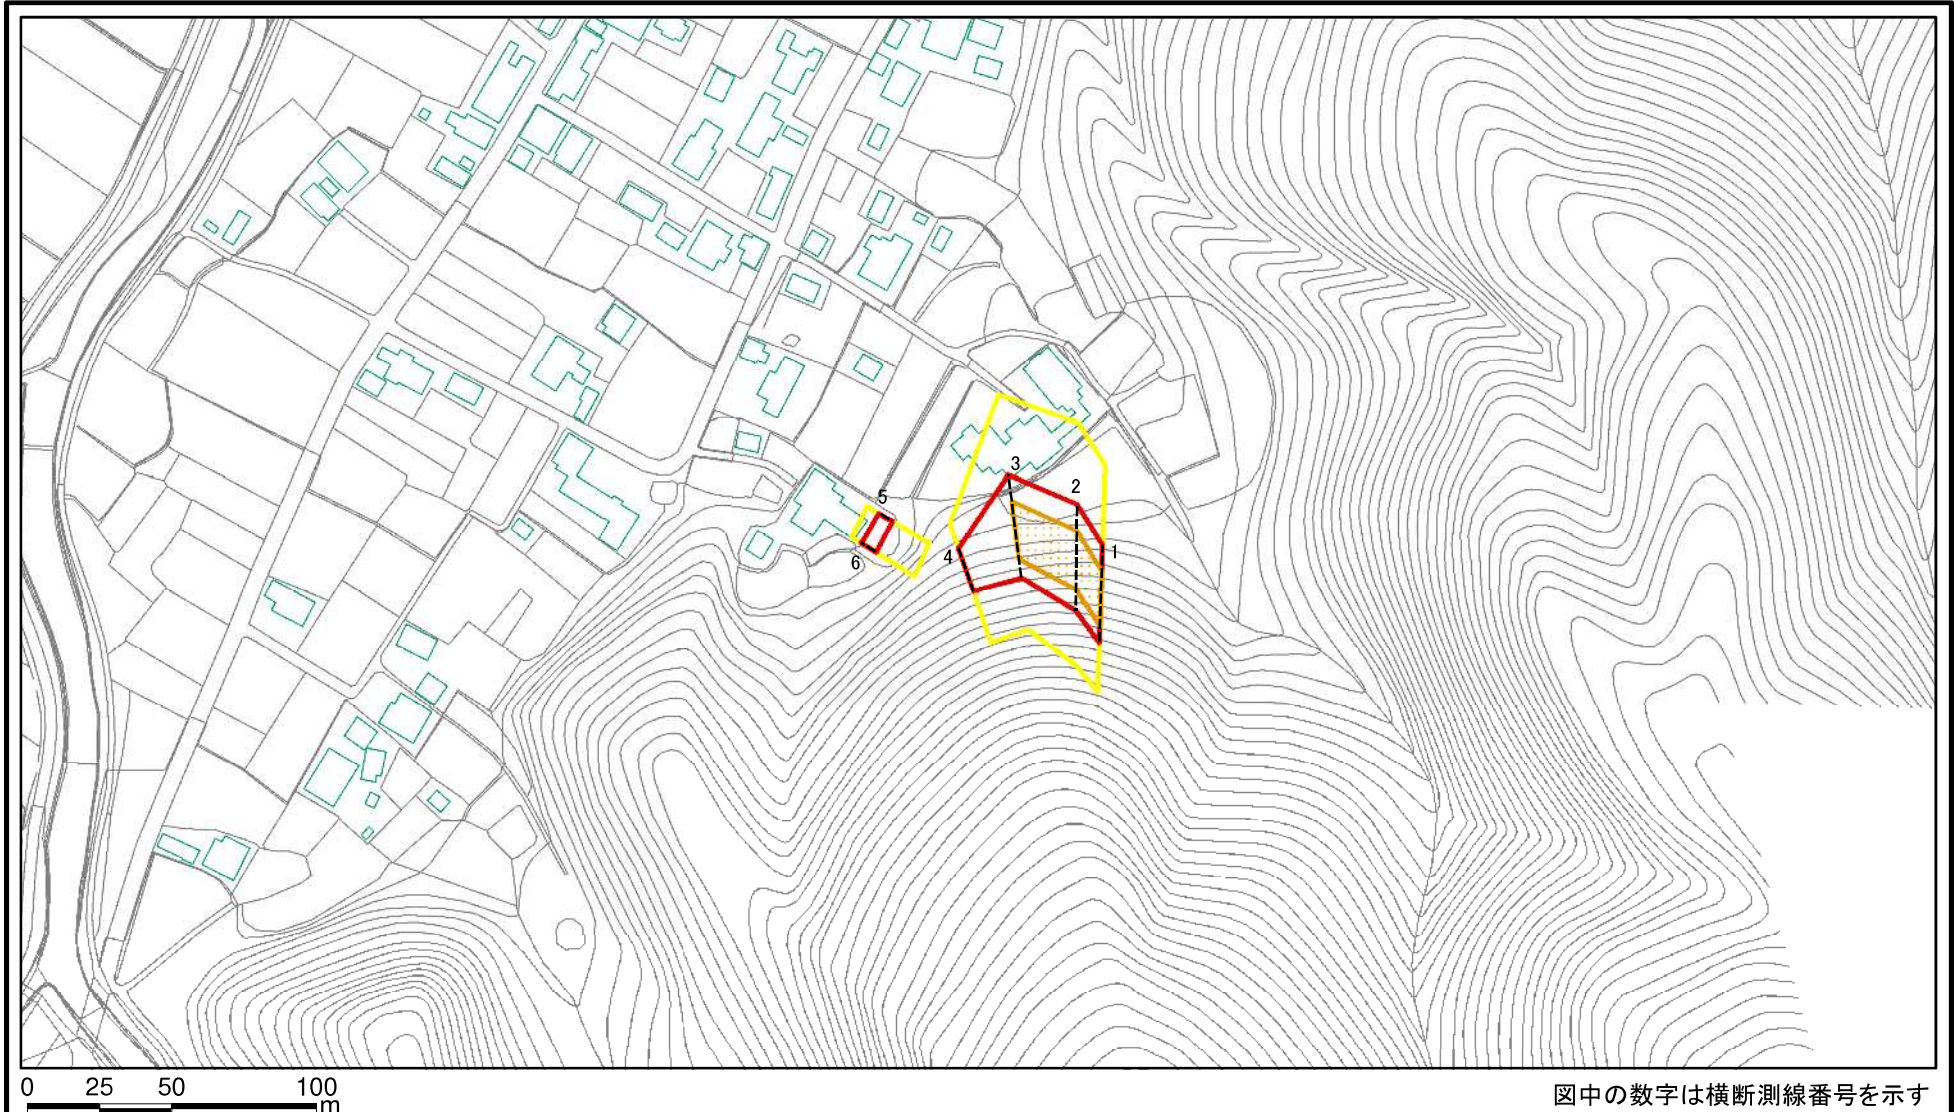
| 様式-2(急) 土砂災害警戒区域・土砂災害特別警戒区域 区域図(その1) | 土砂災害防止法施行令第二条の基準に該当する区域 | | N 縮尺 1:2,500 | 自然現象の種類 | 急傾斜地の崩壊 | 箇所番号 | I-1410 |
| | 土砂災害防止法施行令第三条の基準に該当する区域 | 土石等の(移動)高さが1m以下の場合、 土石等の移動による力が100kN/mを超える区域 土石等の堆積の高さが3mを超える区域 それ以外の区域 | | | 告示番号 | 第101号 | 箇所名 |

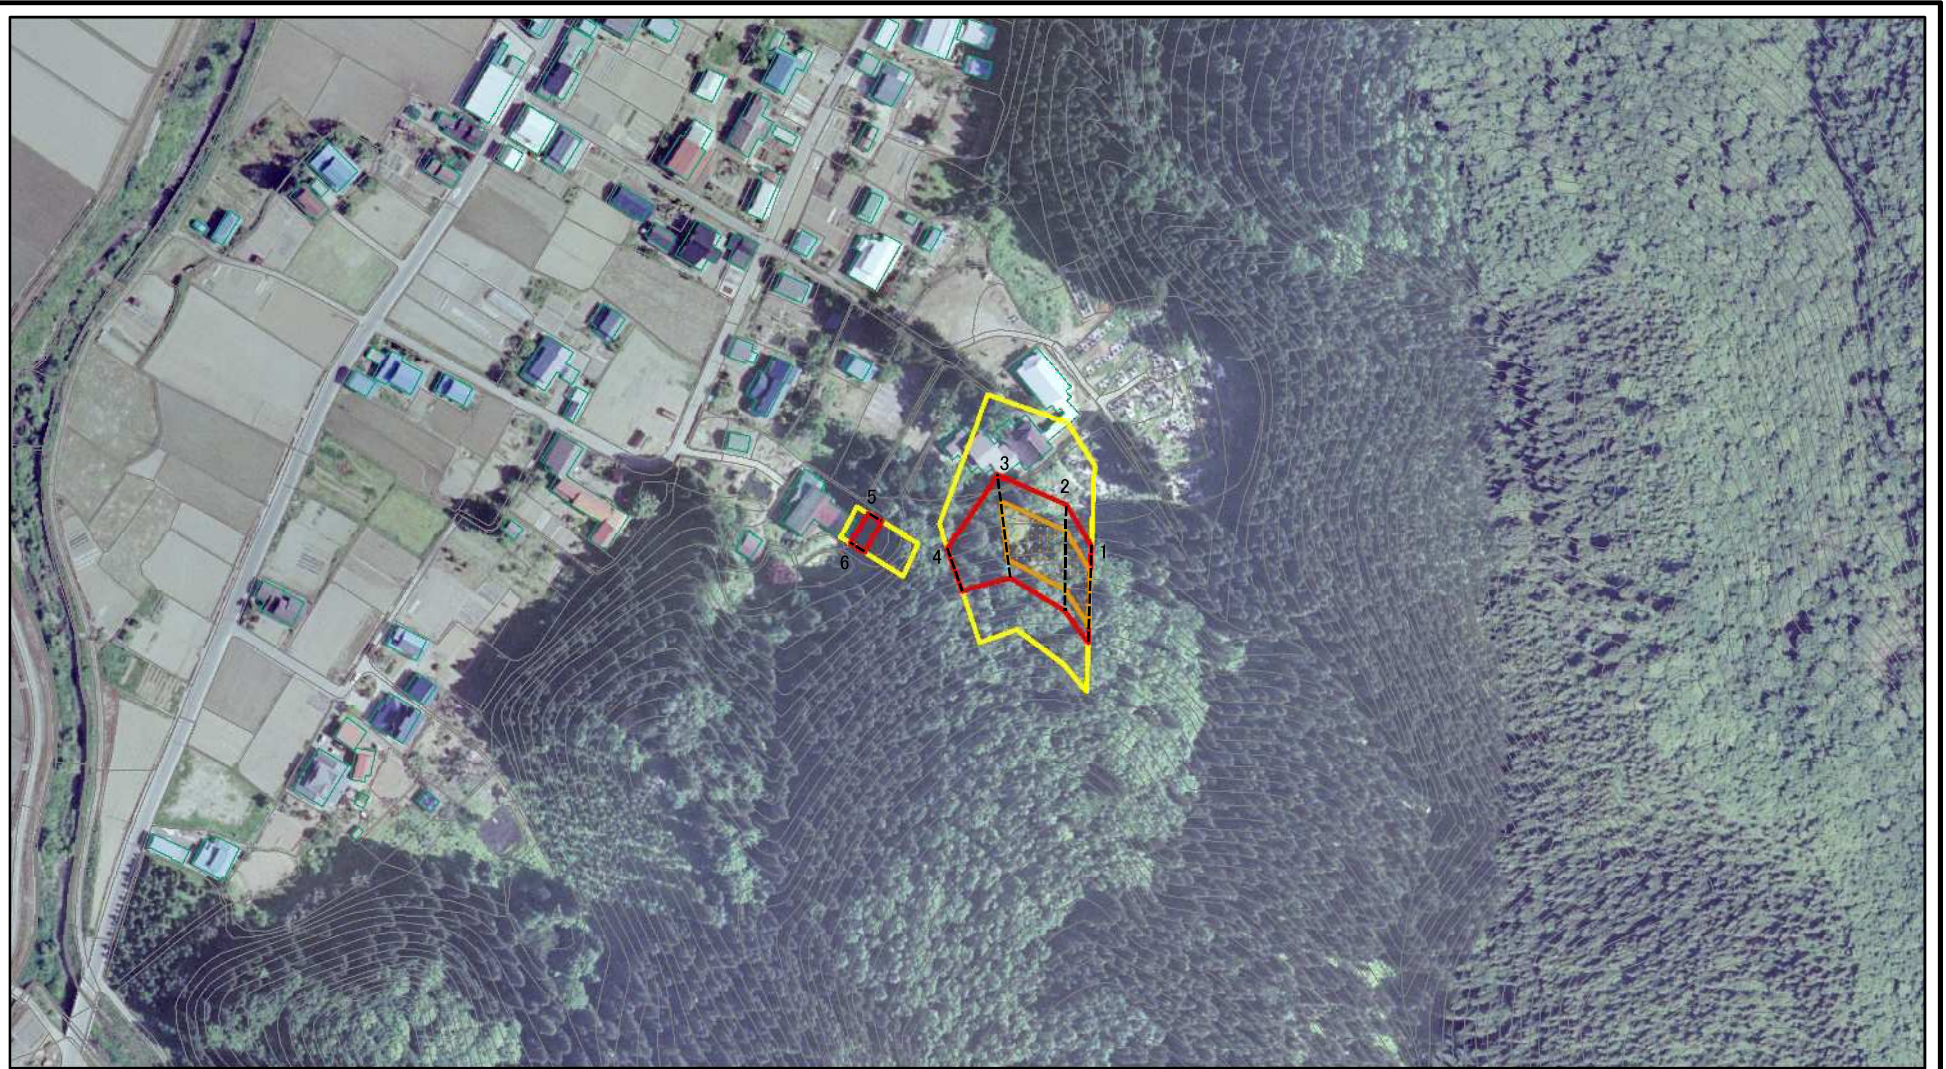
図中の数字は横断測線番号を示す

様式-2(急)
土砂災害警戒区域・土砂災害特別警戒区域
区域図(その1)

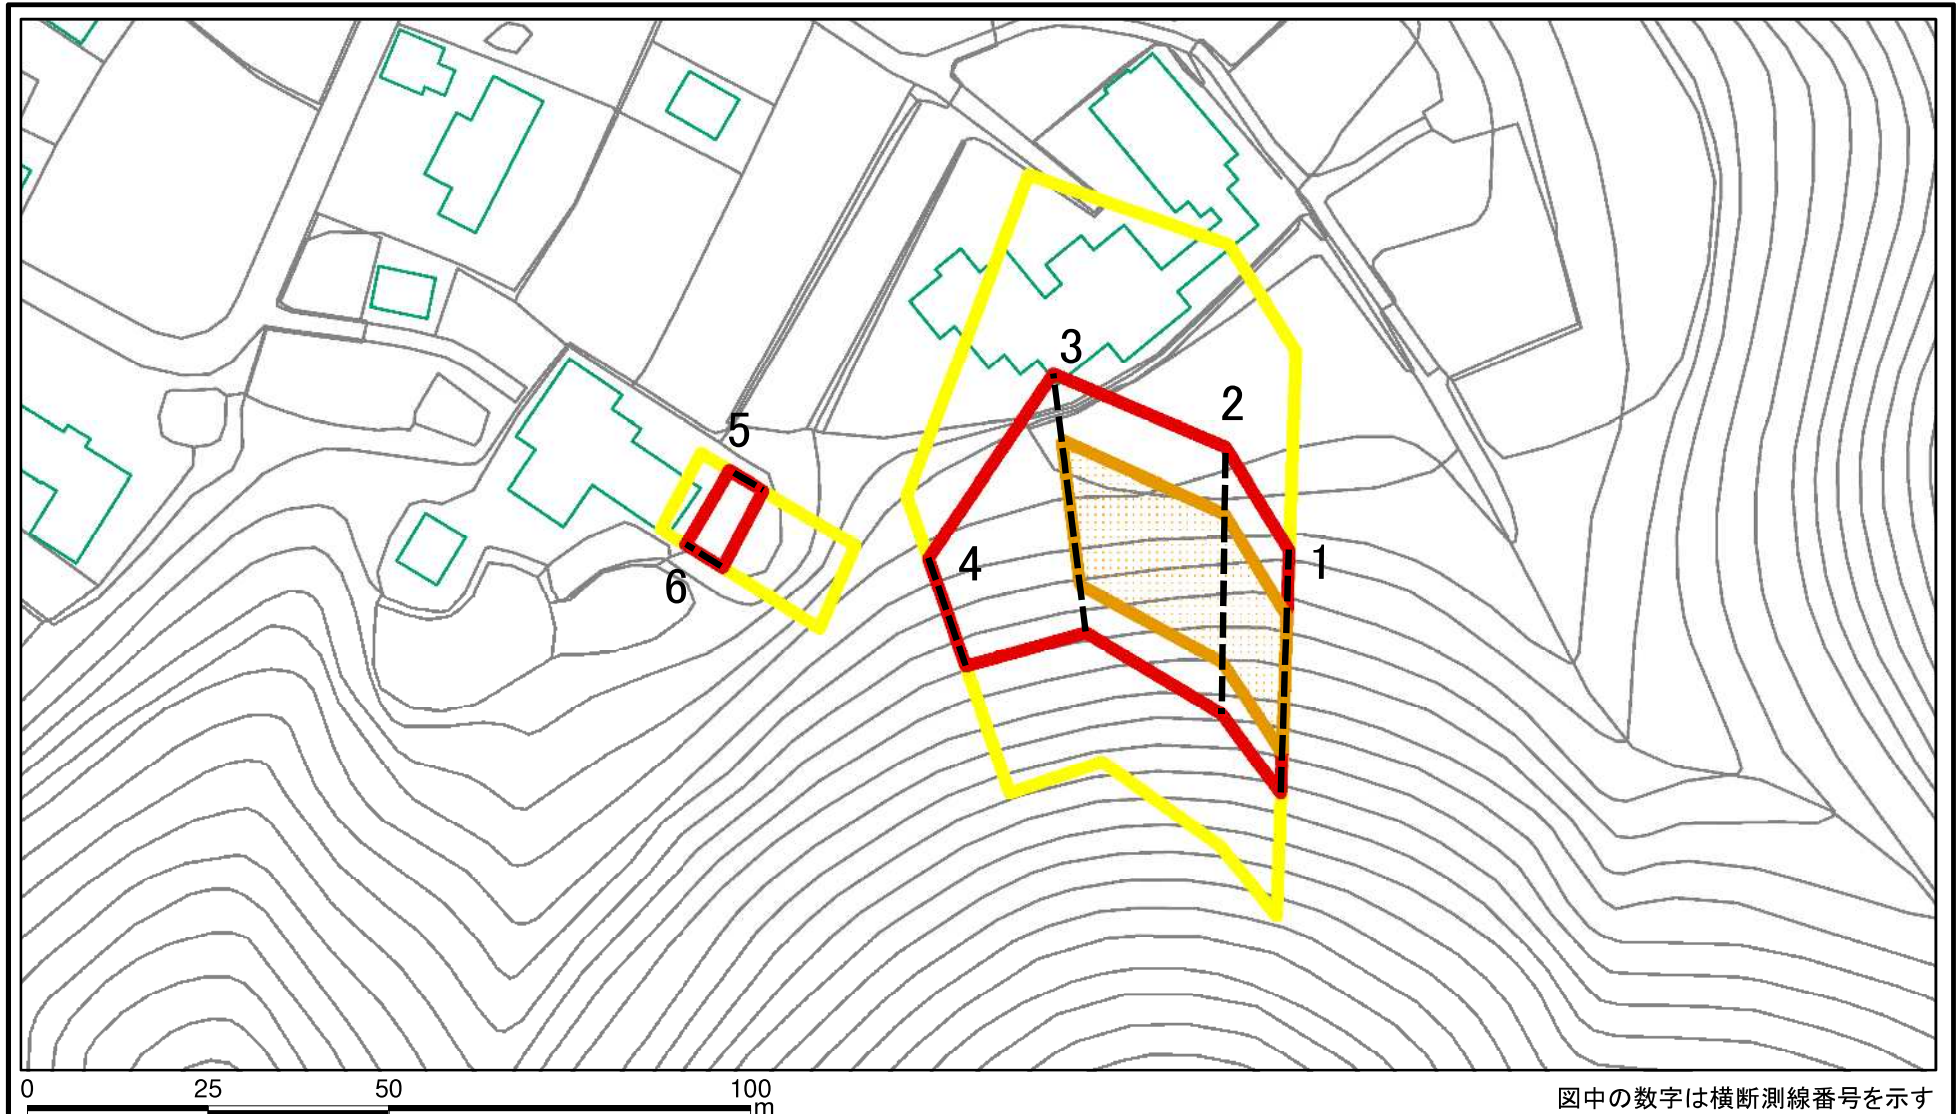
| 様式-2-1(急) 土砂災害警戒区域・土砂災害特別警戒区域 区域図(その2) | 土砂災害防止法施行令第二条の基準に該当する区域 | | N 縮尺 1:1,000 | 自然現象の種類 | 急傾斜地の崩壊 | 箇所番号 | I-1410 |
| | 土砂災害防止法施行令第三条の基準に該当する区域 | 土石等の(移動)高さが1m以下の場合、土石等の移動による力が100kN/mを超える区域 土石等の堆積の高さが3mを超える区域 それ以外の区域 | | 告示番号 | 第101号 | 箇所名 | 八幡林 |

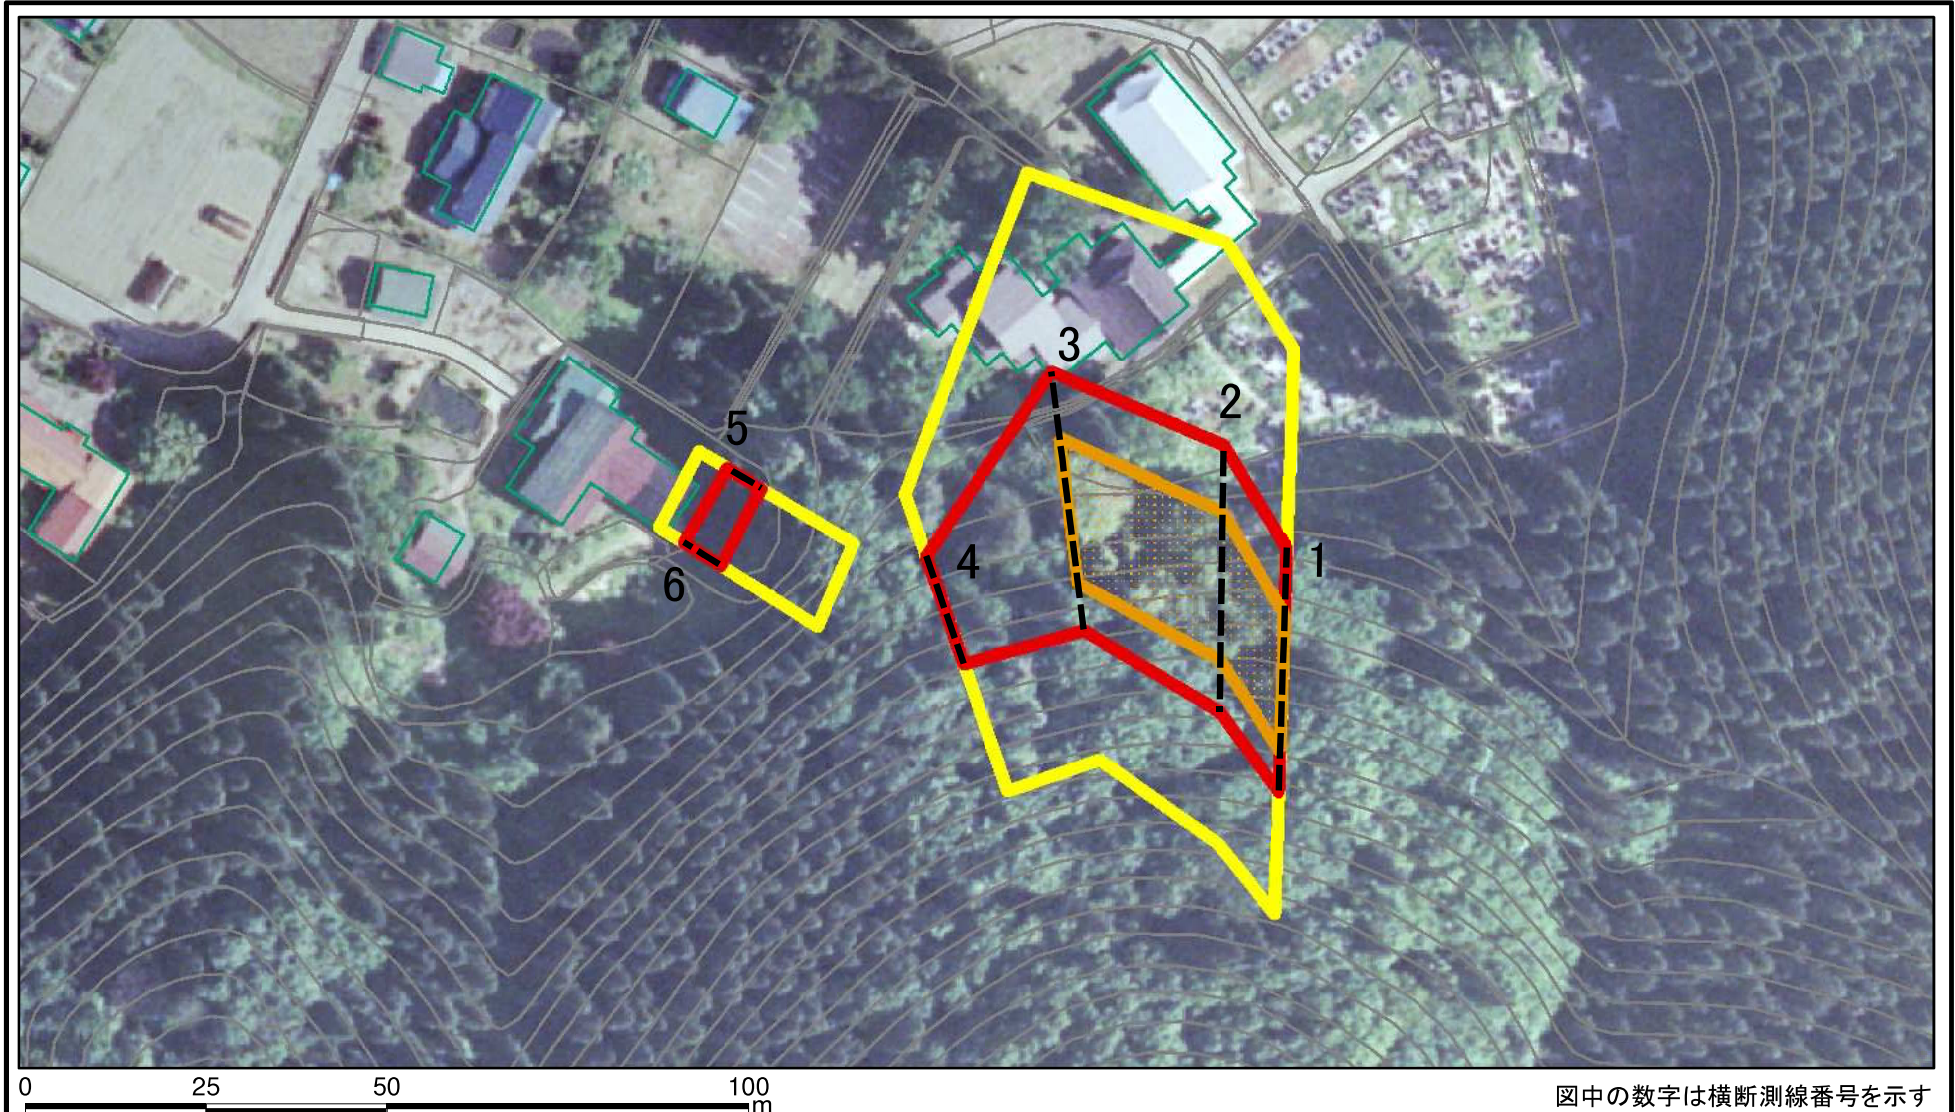
| 様式-2-1(急) 土砂災害警戒区域・土砂災害特別警戒区域 区域図(その2) | 土砂災害防止法施行令第二条の基準に該当する区域 | | N 縮尺 1:1,000 | 自然現象の種類 | 急傾斜地の崩壊 | 箇所番号 | I-1410 |
| | 土砂等の(移動)高さが1m以下の場合、土砂等の移動による力が100kN/mを超える区域 | | | 告示年月日 | 令和2年3月10日 | 所在地 | 秋田県湯沢市松岡 字八幡林及び東八幡堂 |
| | 土砂等の堆積の高さが3mを超える区域 | | | | | | |

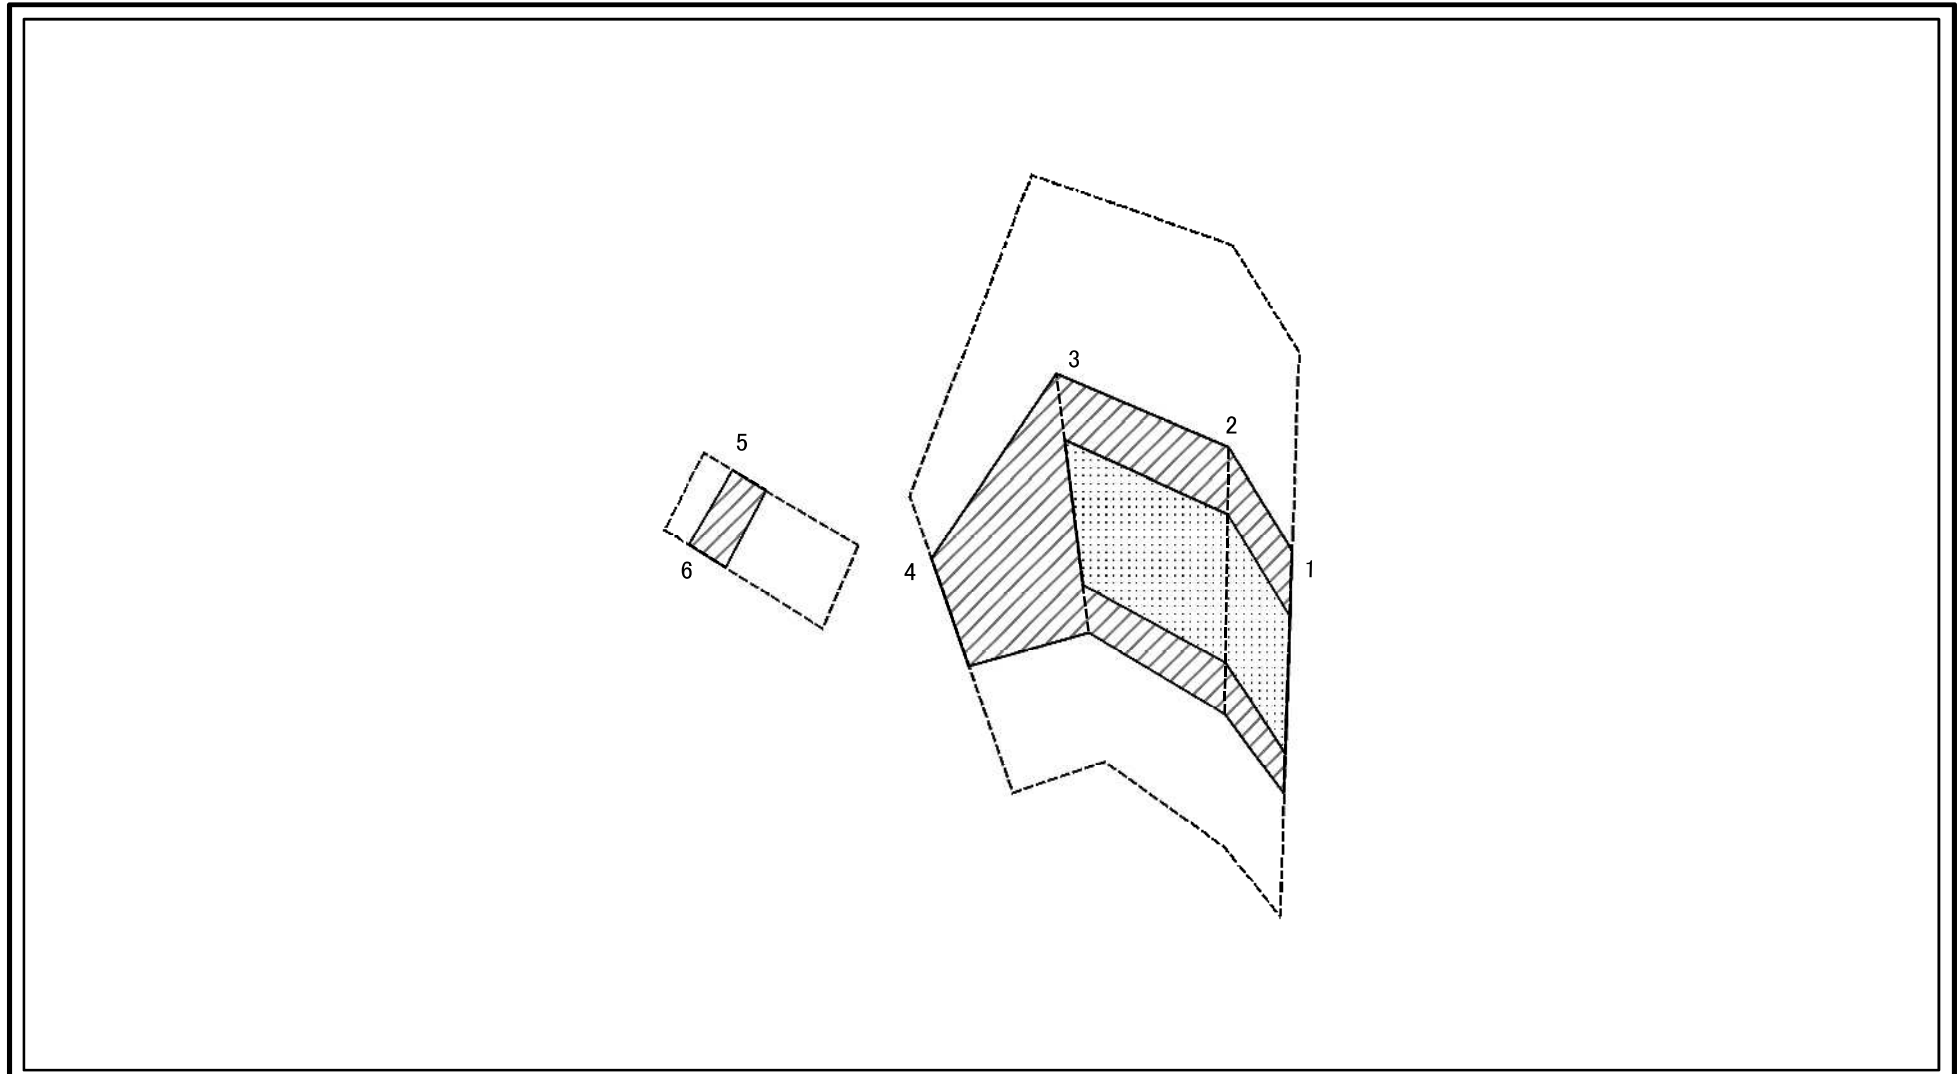
図中の数字は横断測線番号を示す

| 様式-2-2(急) 土砂災害特別警戒区域の区域区分図 (急傾斜地の崩壊に伴う土石等の移動により建築物の地上部に作用すると想定される力) | 土砂災害防止法施行令第二条の基準に該当する区域 | | N 縮尺 1:1,000 | 自然現象の種類 | 急傾斜地の崩壊 | 箇所番号 | I-1410 |

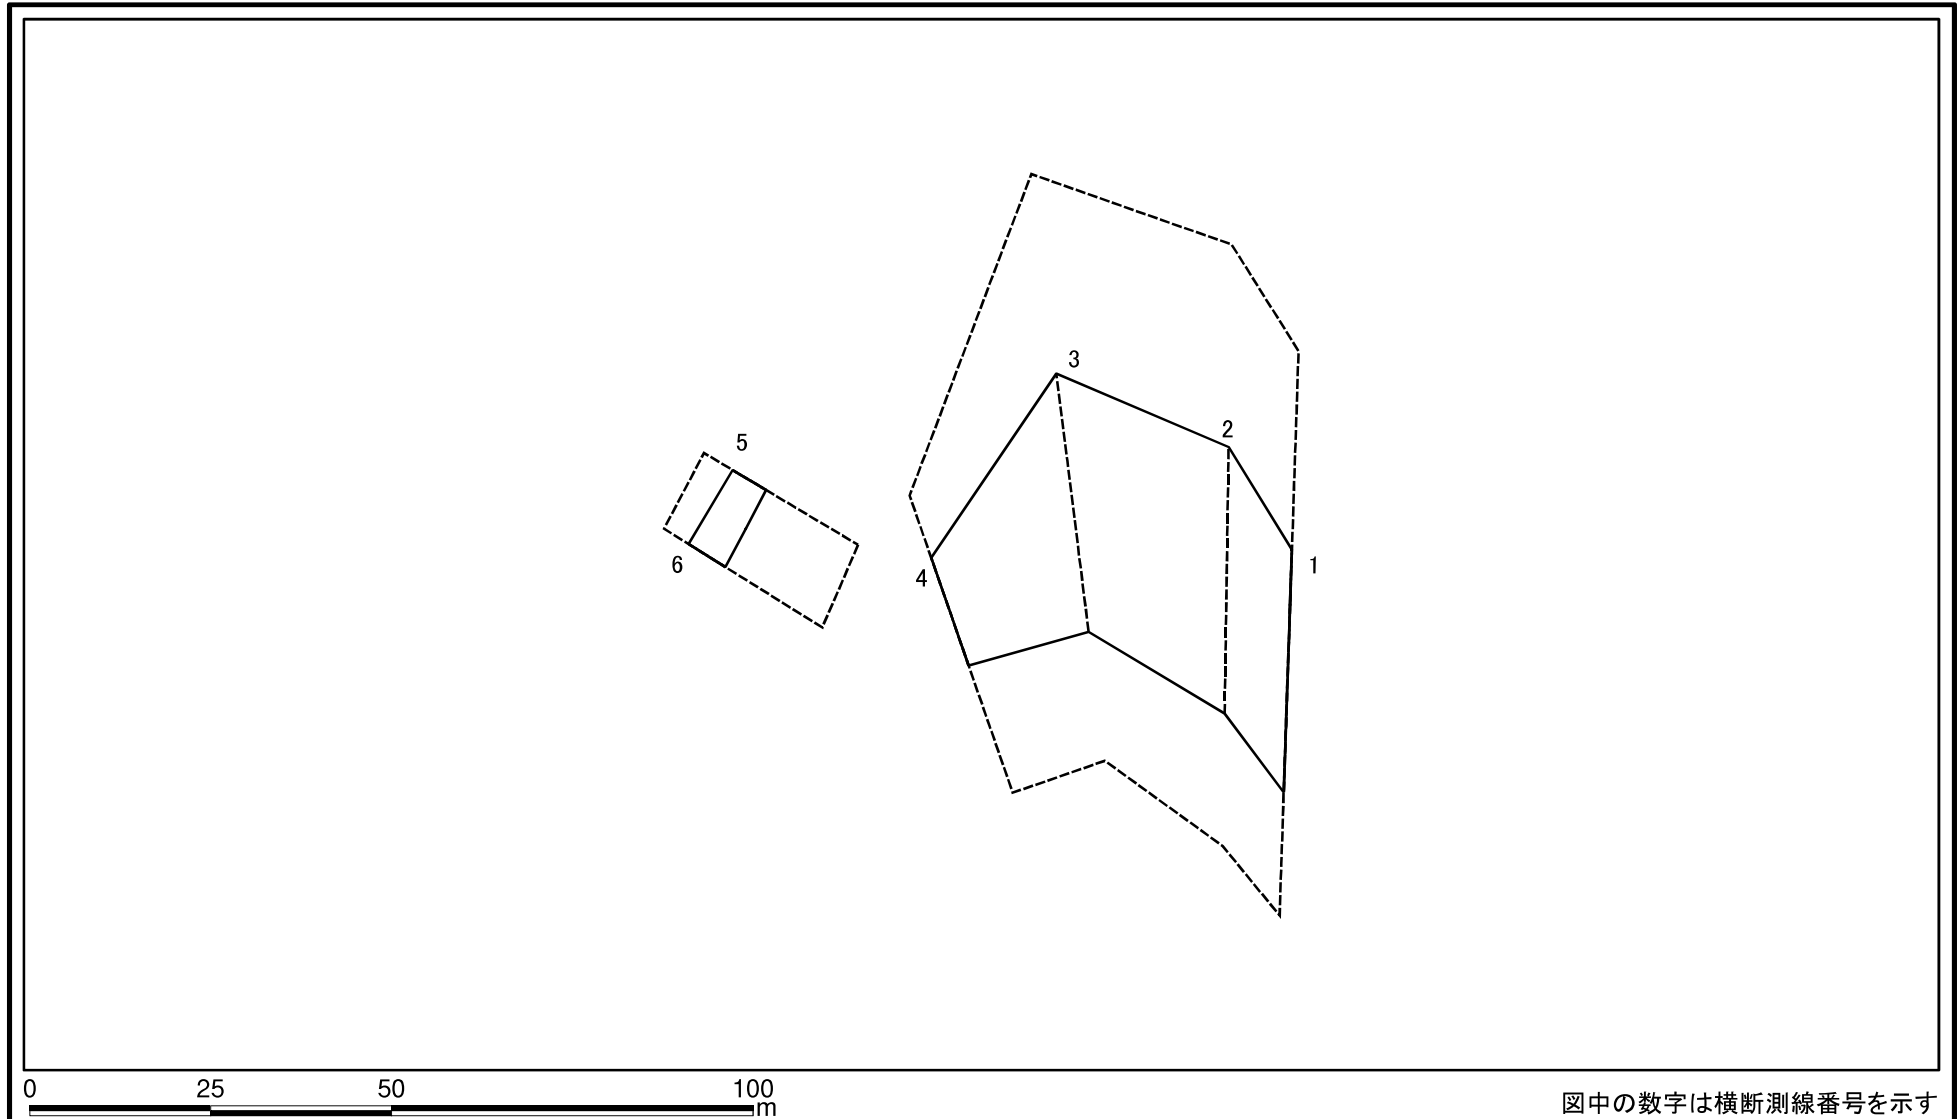
縮尺
 1:1,000

様式-2-3(急)
 土砂災害特別警戒区域の区域区分図
 (急傾斜地の崩壊に伴う土石等の堆積により
 建築物の地上部に作用すると想定される力)
