# 土砂災害警戒区域等の指定の公示に係る図書（その1）

様式-1 (急) 土砂災害警戒区域・土砂災害特別警戒区域 位置図	自然現象の種類	急傾斜地の崩壊
	箇所番号	II-1816
	箇所名	下蛇田2号
	所在地	秋田県由利本荘市上野字上野及び蛇田

# 土砂災害警戒区域等の指定の公示に係る図書(その2)

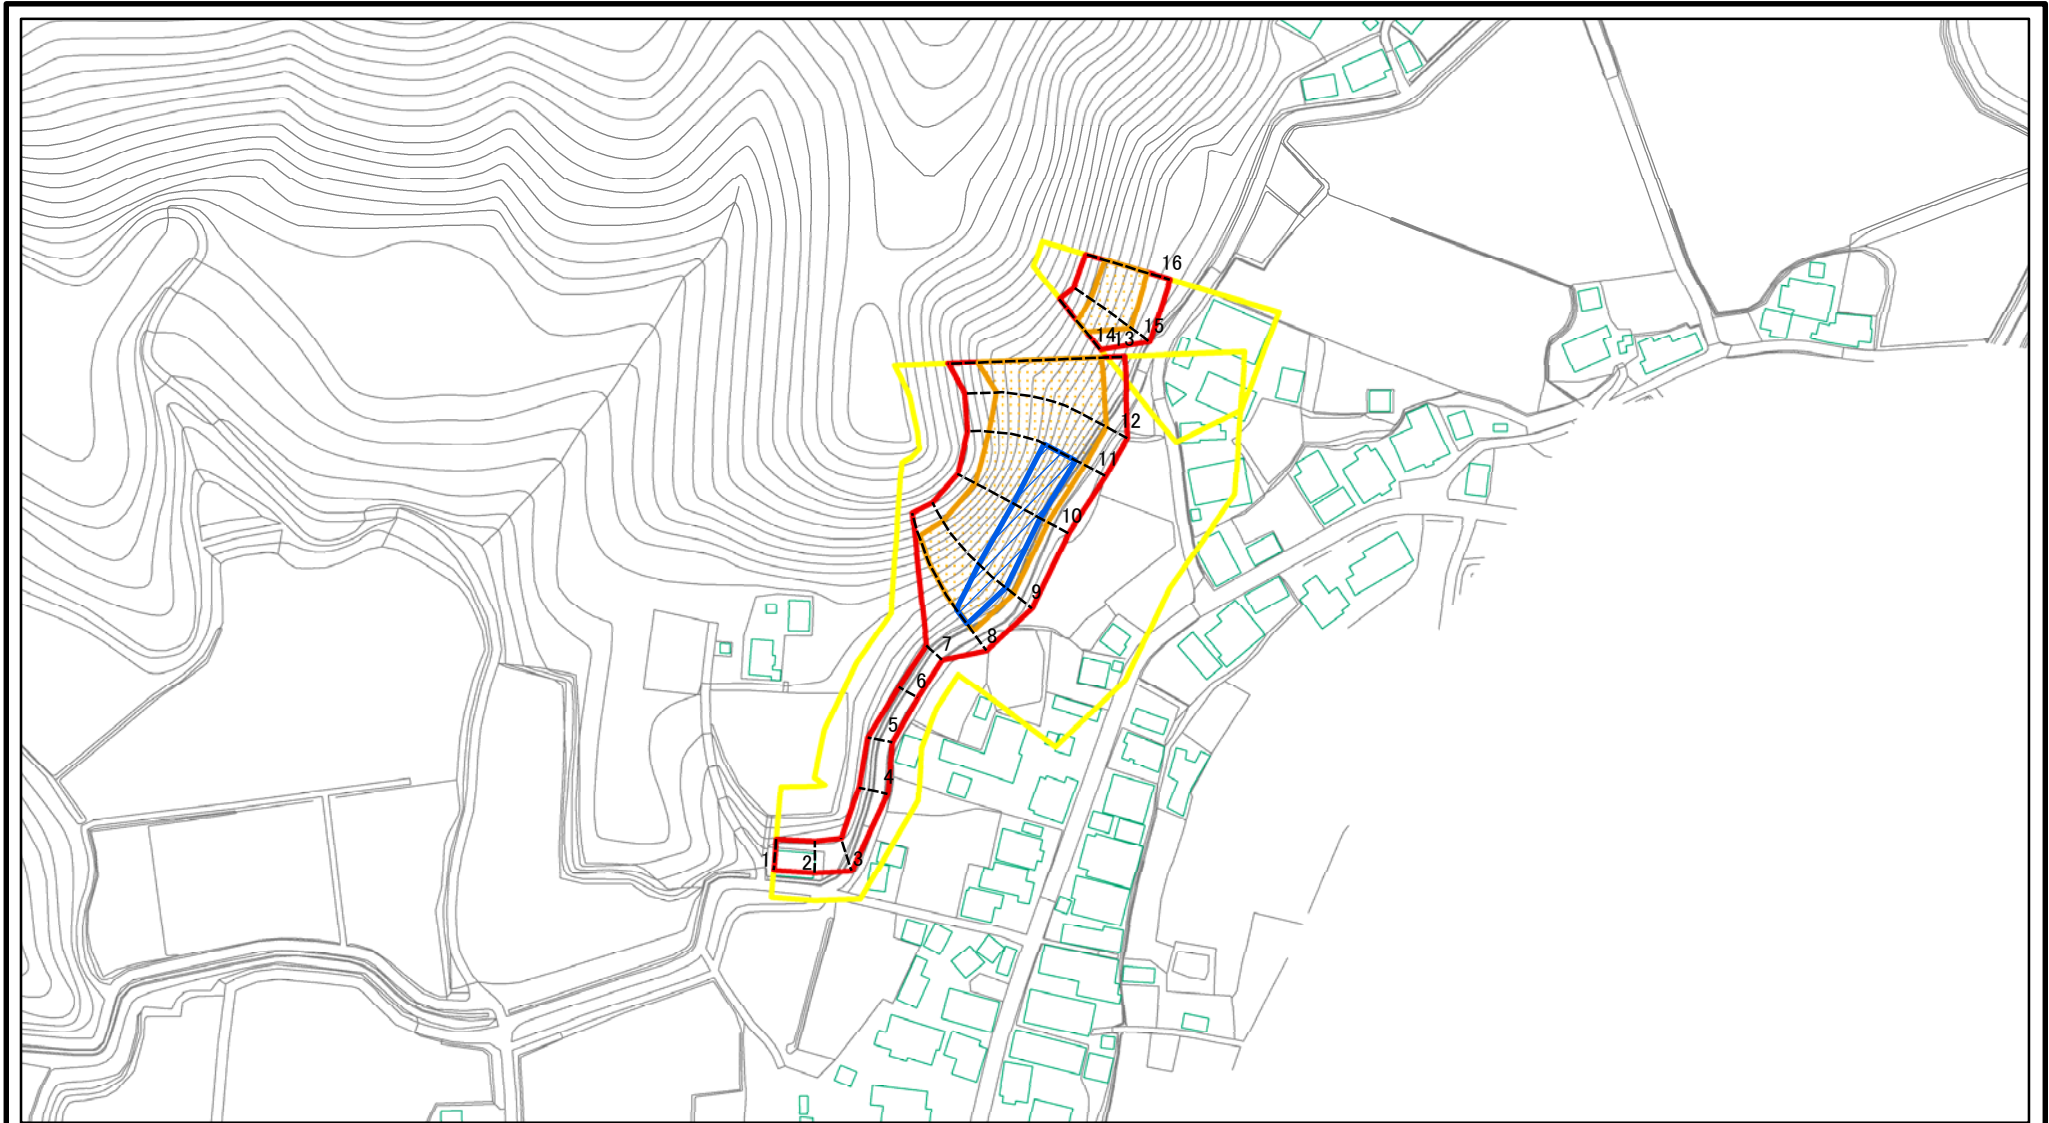
土砂災害警戒区域・土砂災害特別警戒区域  
区域図(その1)

図中の数字は横断測線番号を示す

土砂災害防止法施行令第二条の基準に該当する区域

土砂災害防止法  
施行令第三条の  
基準に該当する  
区域

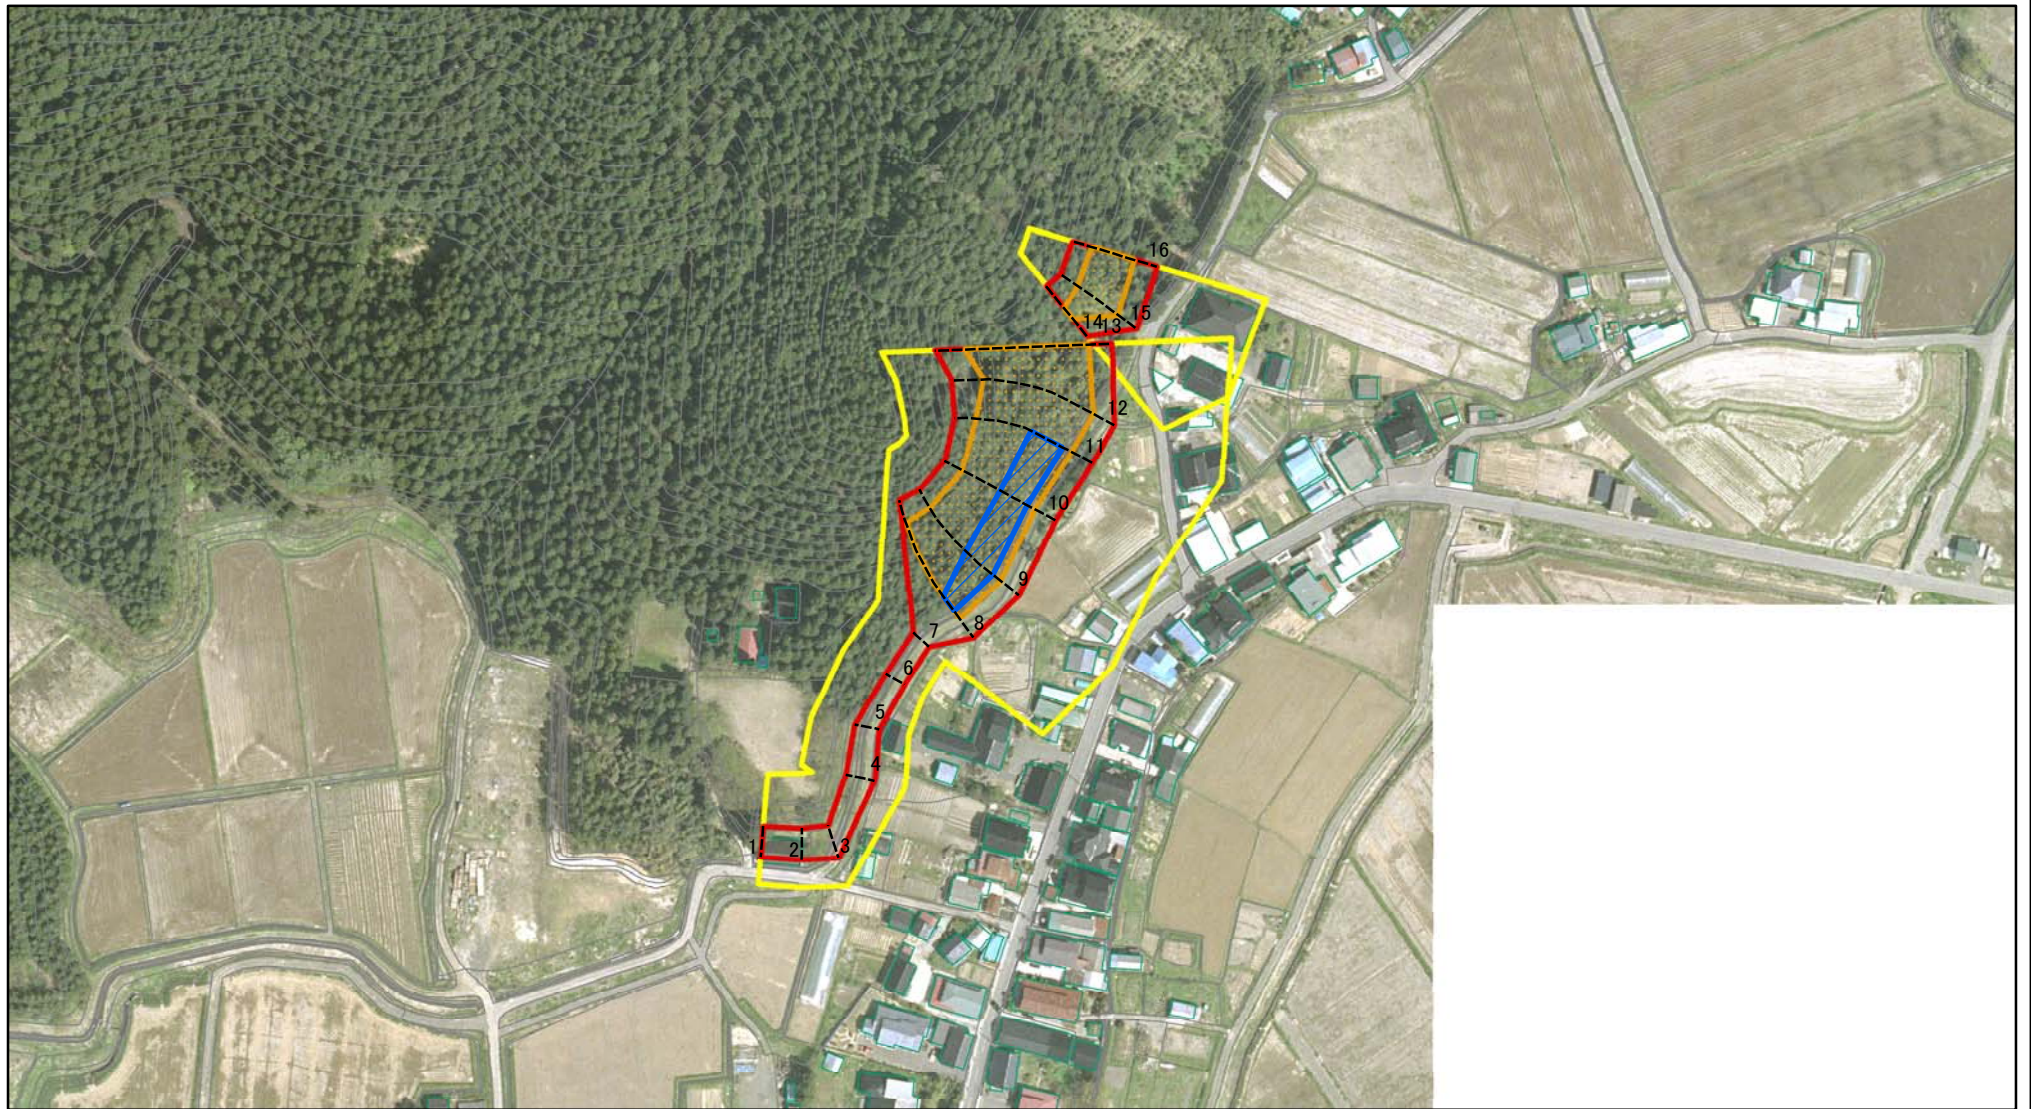
様式-2(急)  
土砂災害警戒区域・土砂災害特別警戒区域  
区域図(その1)

図中の数字は横断測線番号を示す

土砂災害防止法施行令第二条の基準に該当する区域	
土砂災害防止法施行令第三条の基準に該当する区域	
土砂等の(移動)高さが1m以下の場合、土砂等の移動による力が100kN/mを超える区域	
土砂等の堆積の高さが3mを超える区域	
それ以外の区域

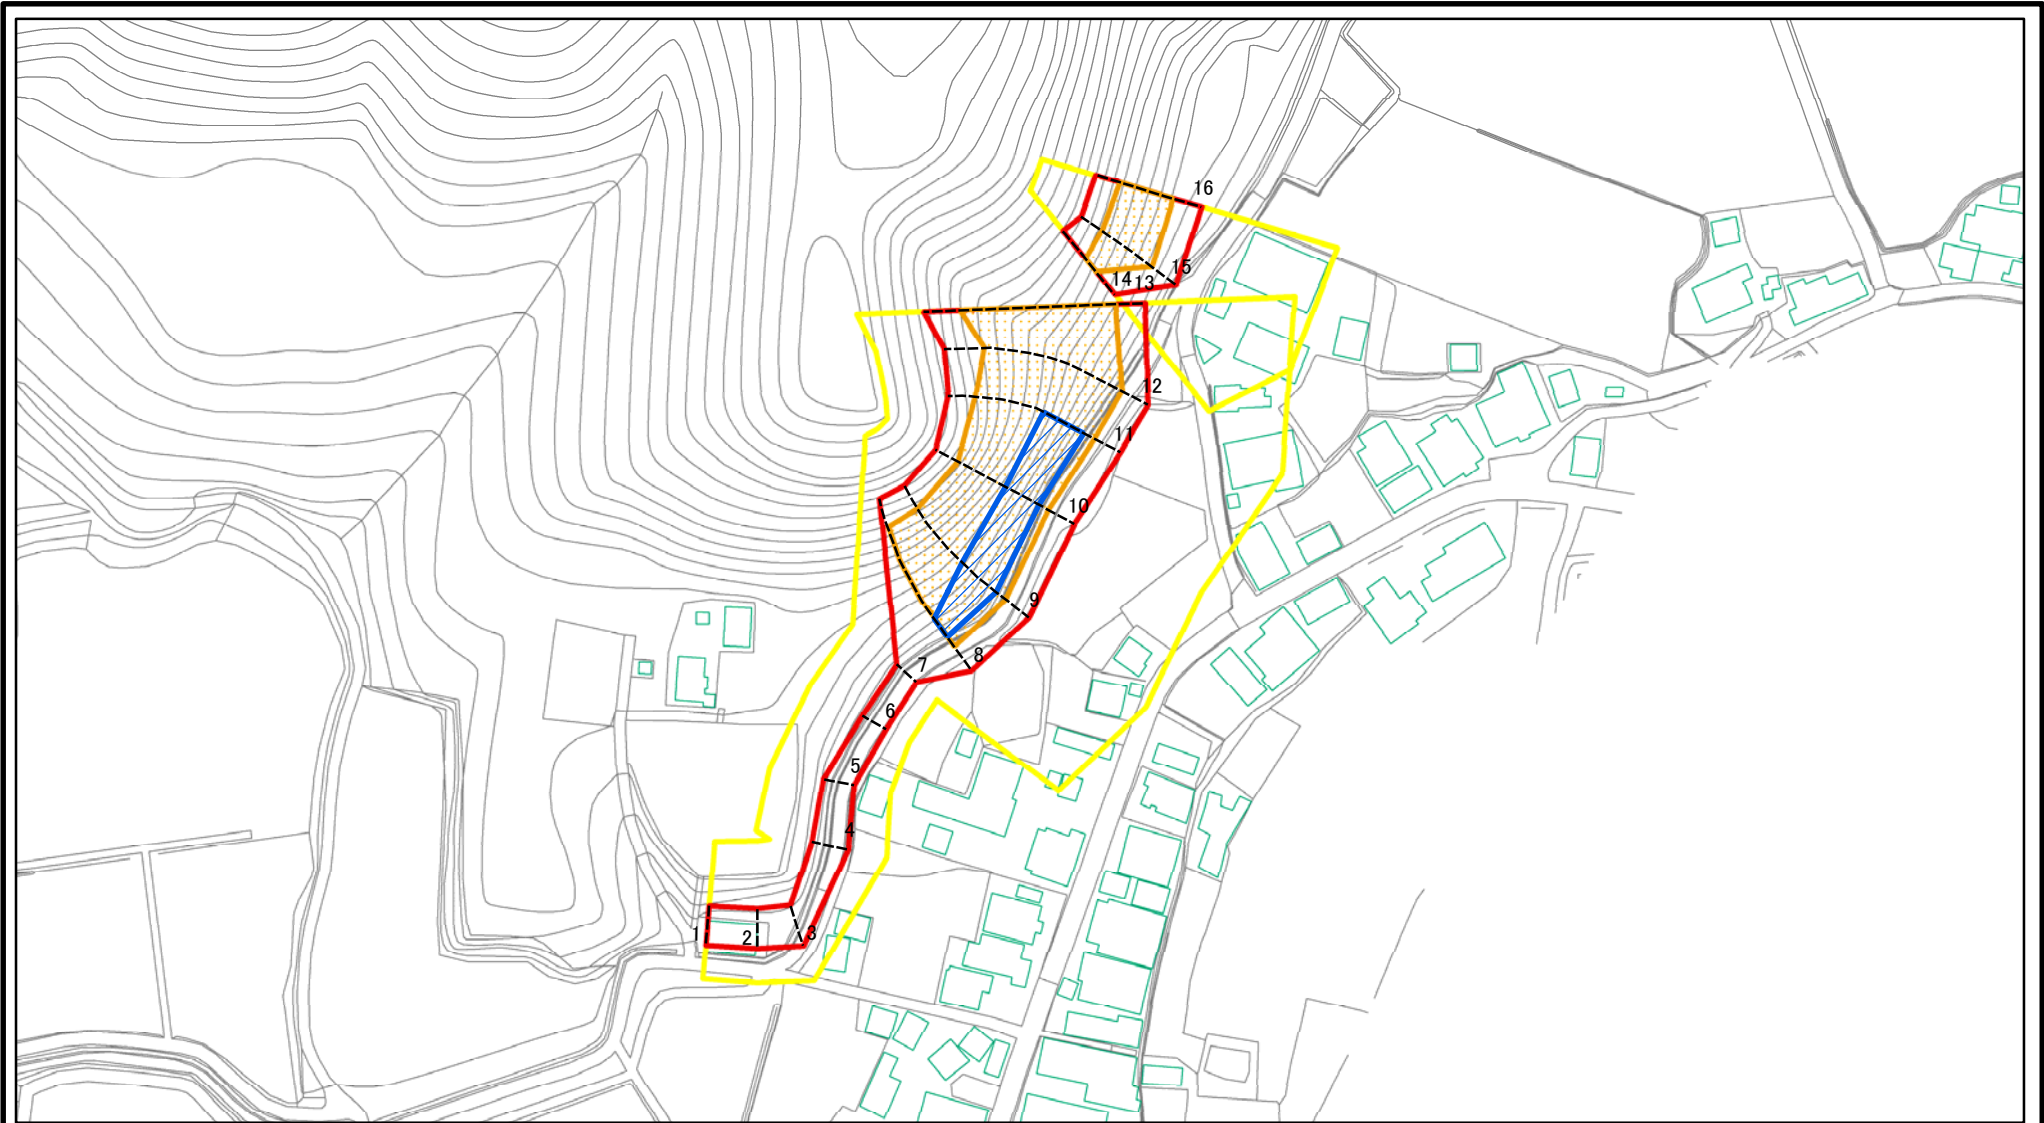
図中の数字は横断測線番号を示す

様式-2-1(急) 土砂災害警戒区域・土砂災害特別警戒区域 区域図(その2)	土砂災害防止法施行令第二条の基準に該当する区域		N 縮尺 1:2,000	自然現象の種類	急傾斜地の崩壊	箇所番号	II-1816
	土砂災害防止法施行令第三条の基準に該当する区域			告示番号	第135号	箇所名	下蛇田2号
	それ以外の区域			告示年月日	平成26年3月28日	所在地	秋田県由利本荘市上野字上野及び蛇田

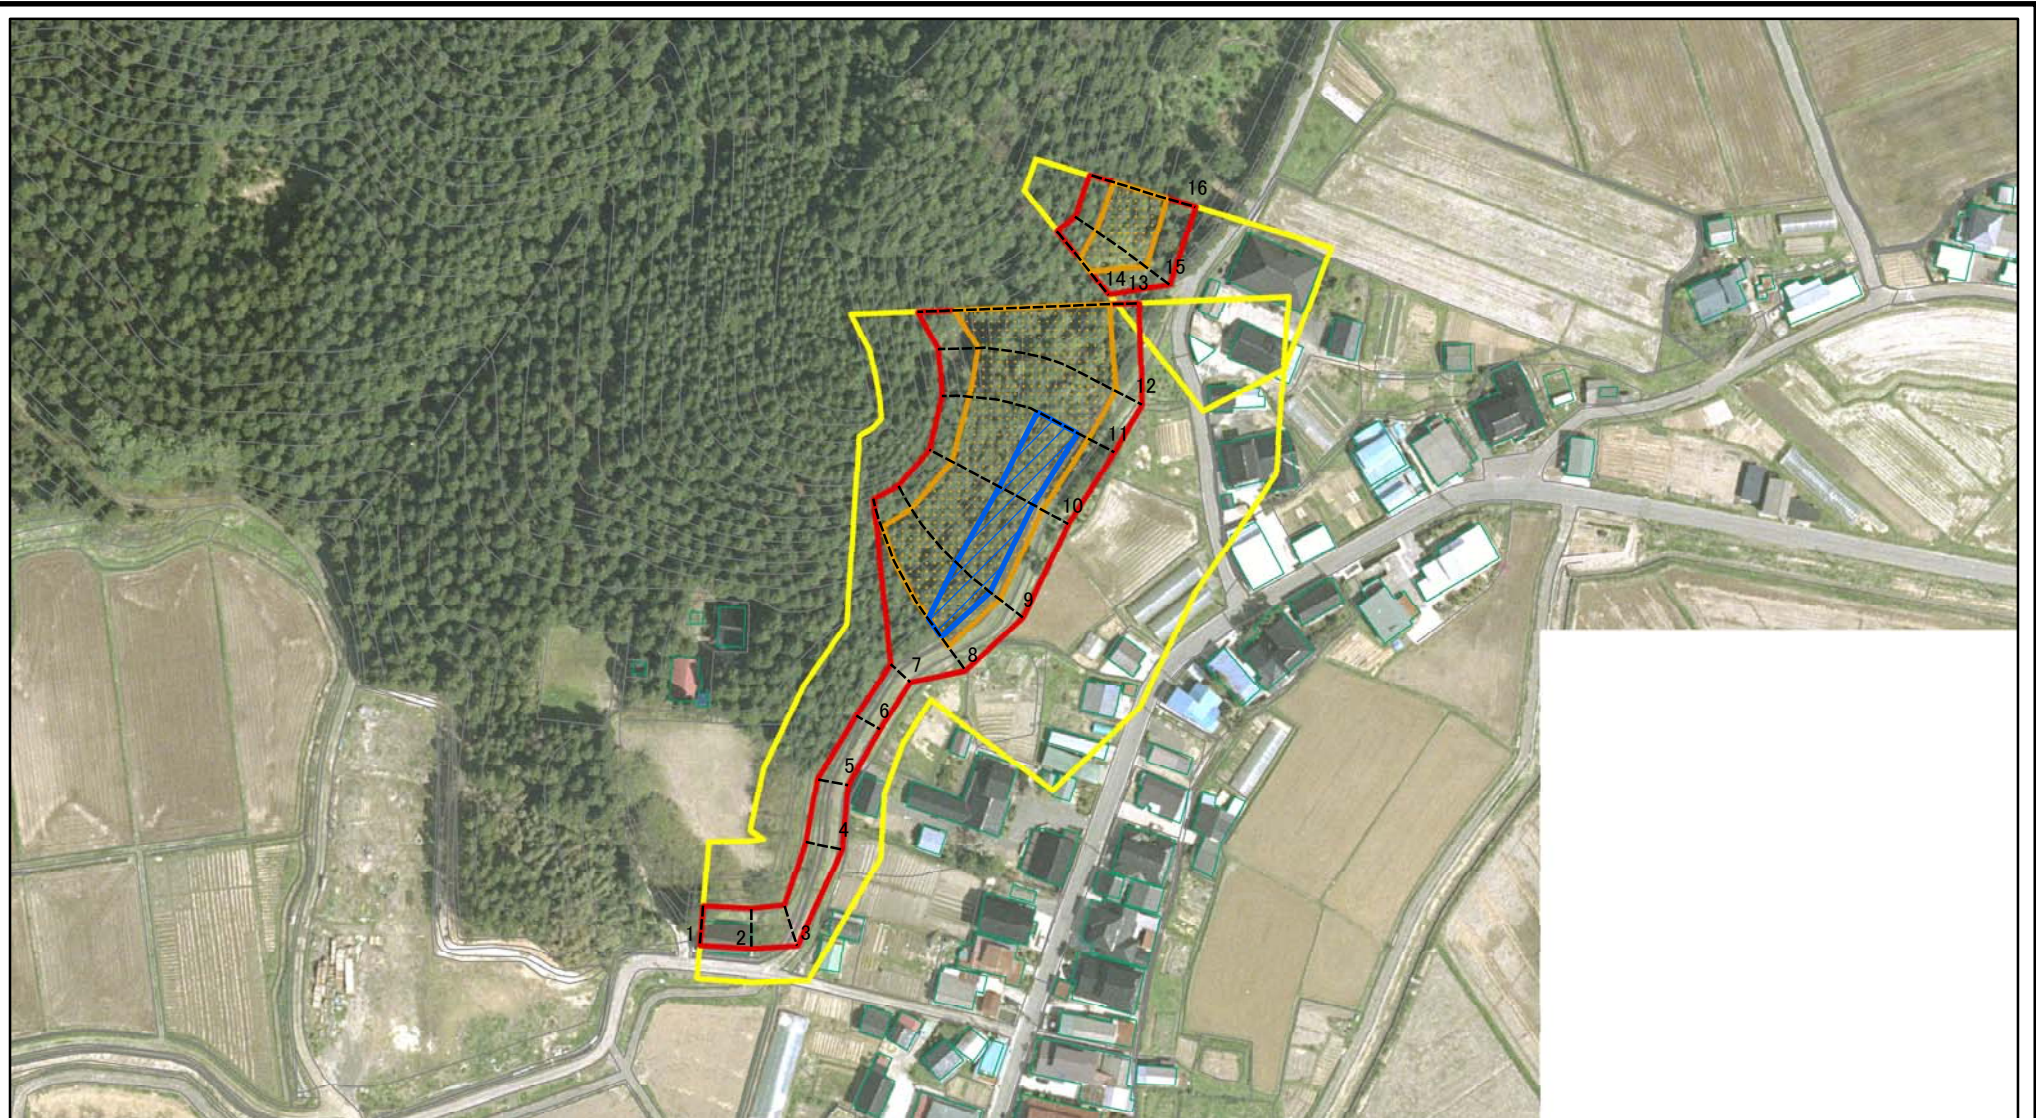
土砂災害警戒区域・土砂災害特別警戒区域  
区域図(その2)

図中の数字は横断測線番号を示す

土砂災害防止法施行令第二条の基準に該当する区域	
土砂災害防止法施行令第三条の基準に該当する区域	
土砂等の(移動)高さが1m以下の場合、土砂等の移動による力が100kN/m <sup>2</sup> を超える区域	
土砂等の堆積の高さが3mを超える区域	
それ以外の区域

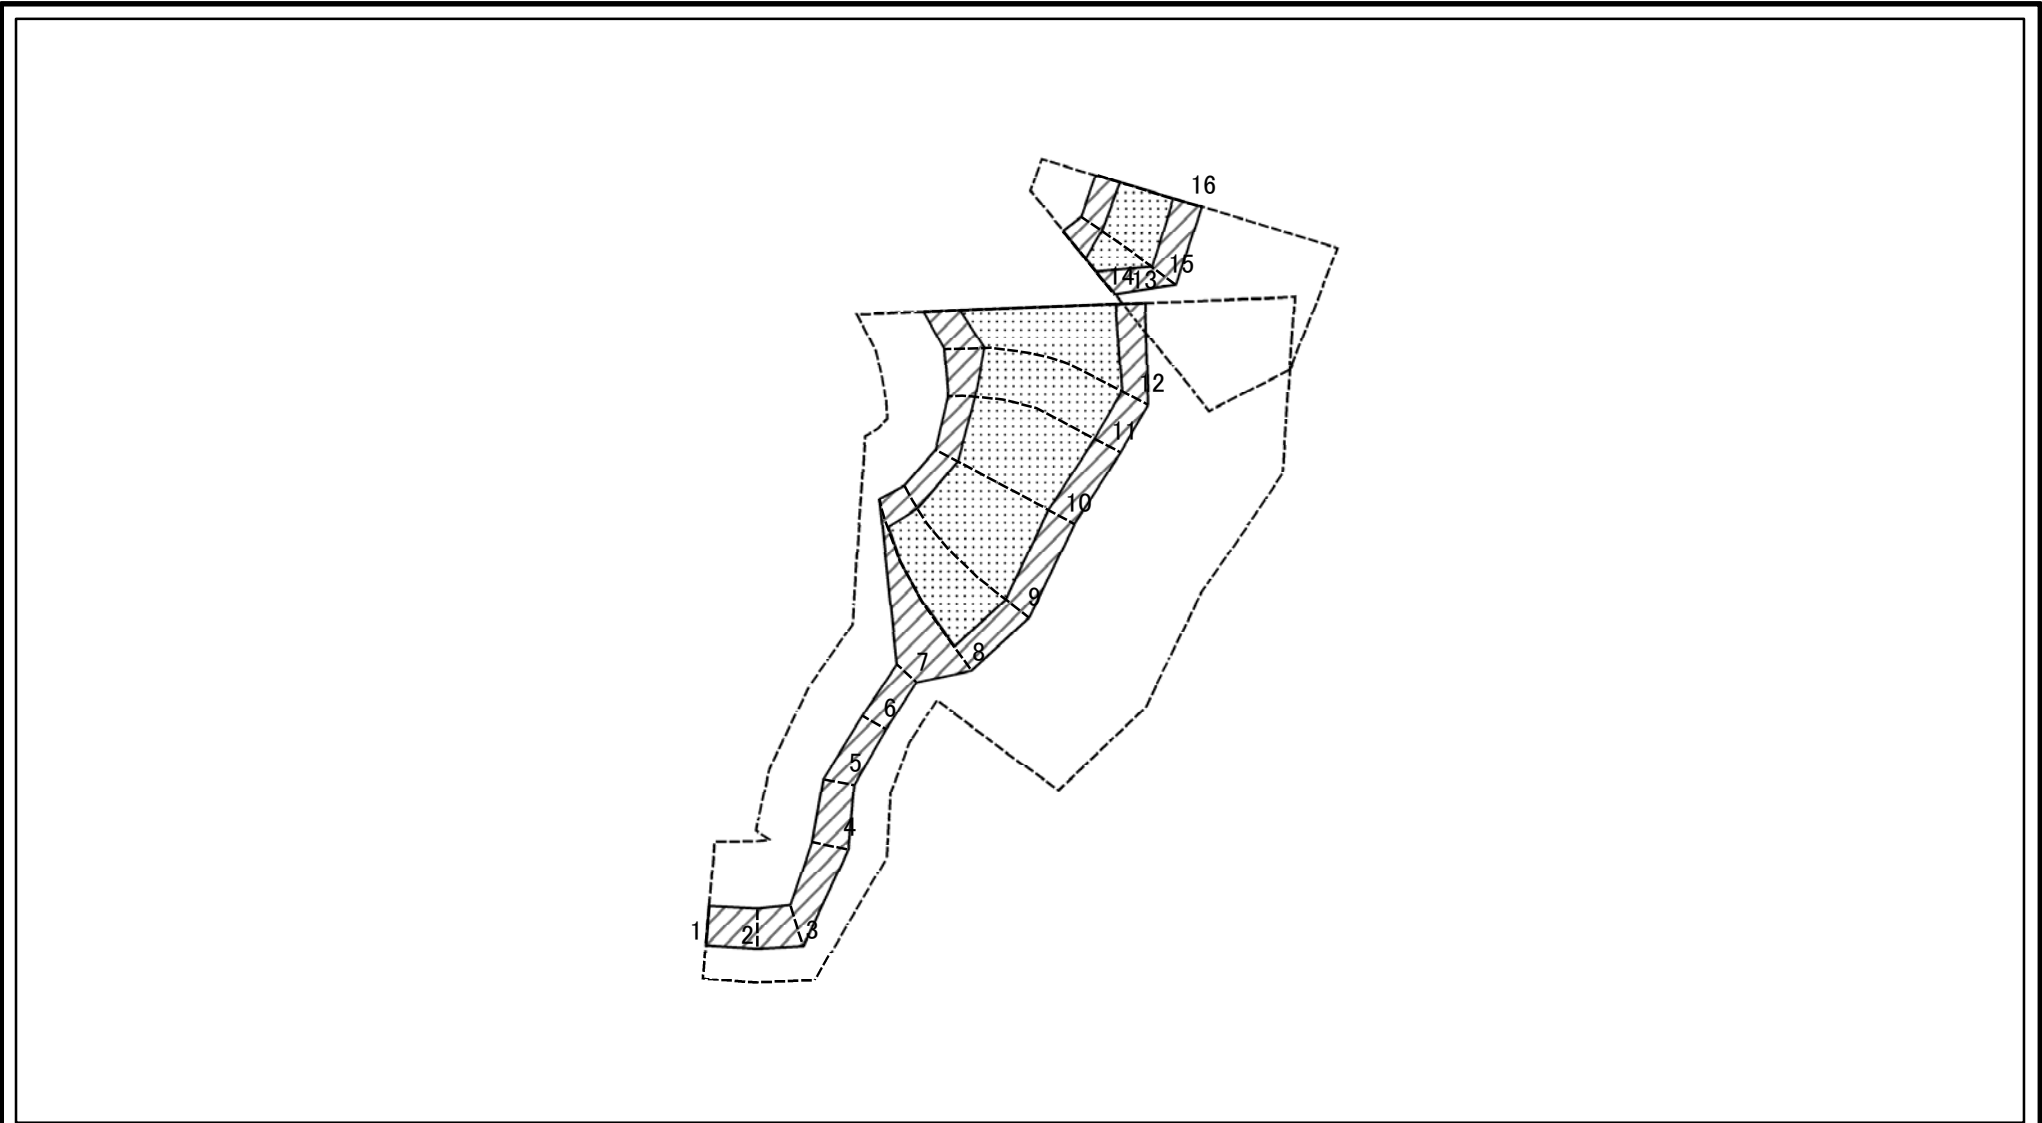
図中の数字は横断測線番号を示す

様式-2-2(急)  
土砂災害特別警戒区域の区域区分図  
(急傾斜地の崩壊に伴う土石等の移動により  
建築物の地上部に作用すると想定される力)

土砂災害防止法施行令第二条の基準に該当する区域	
土砂災害防止法施行令第三条の基準に該当する区域	
それ以外の区域

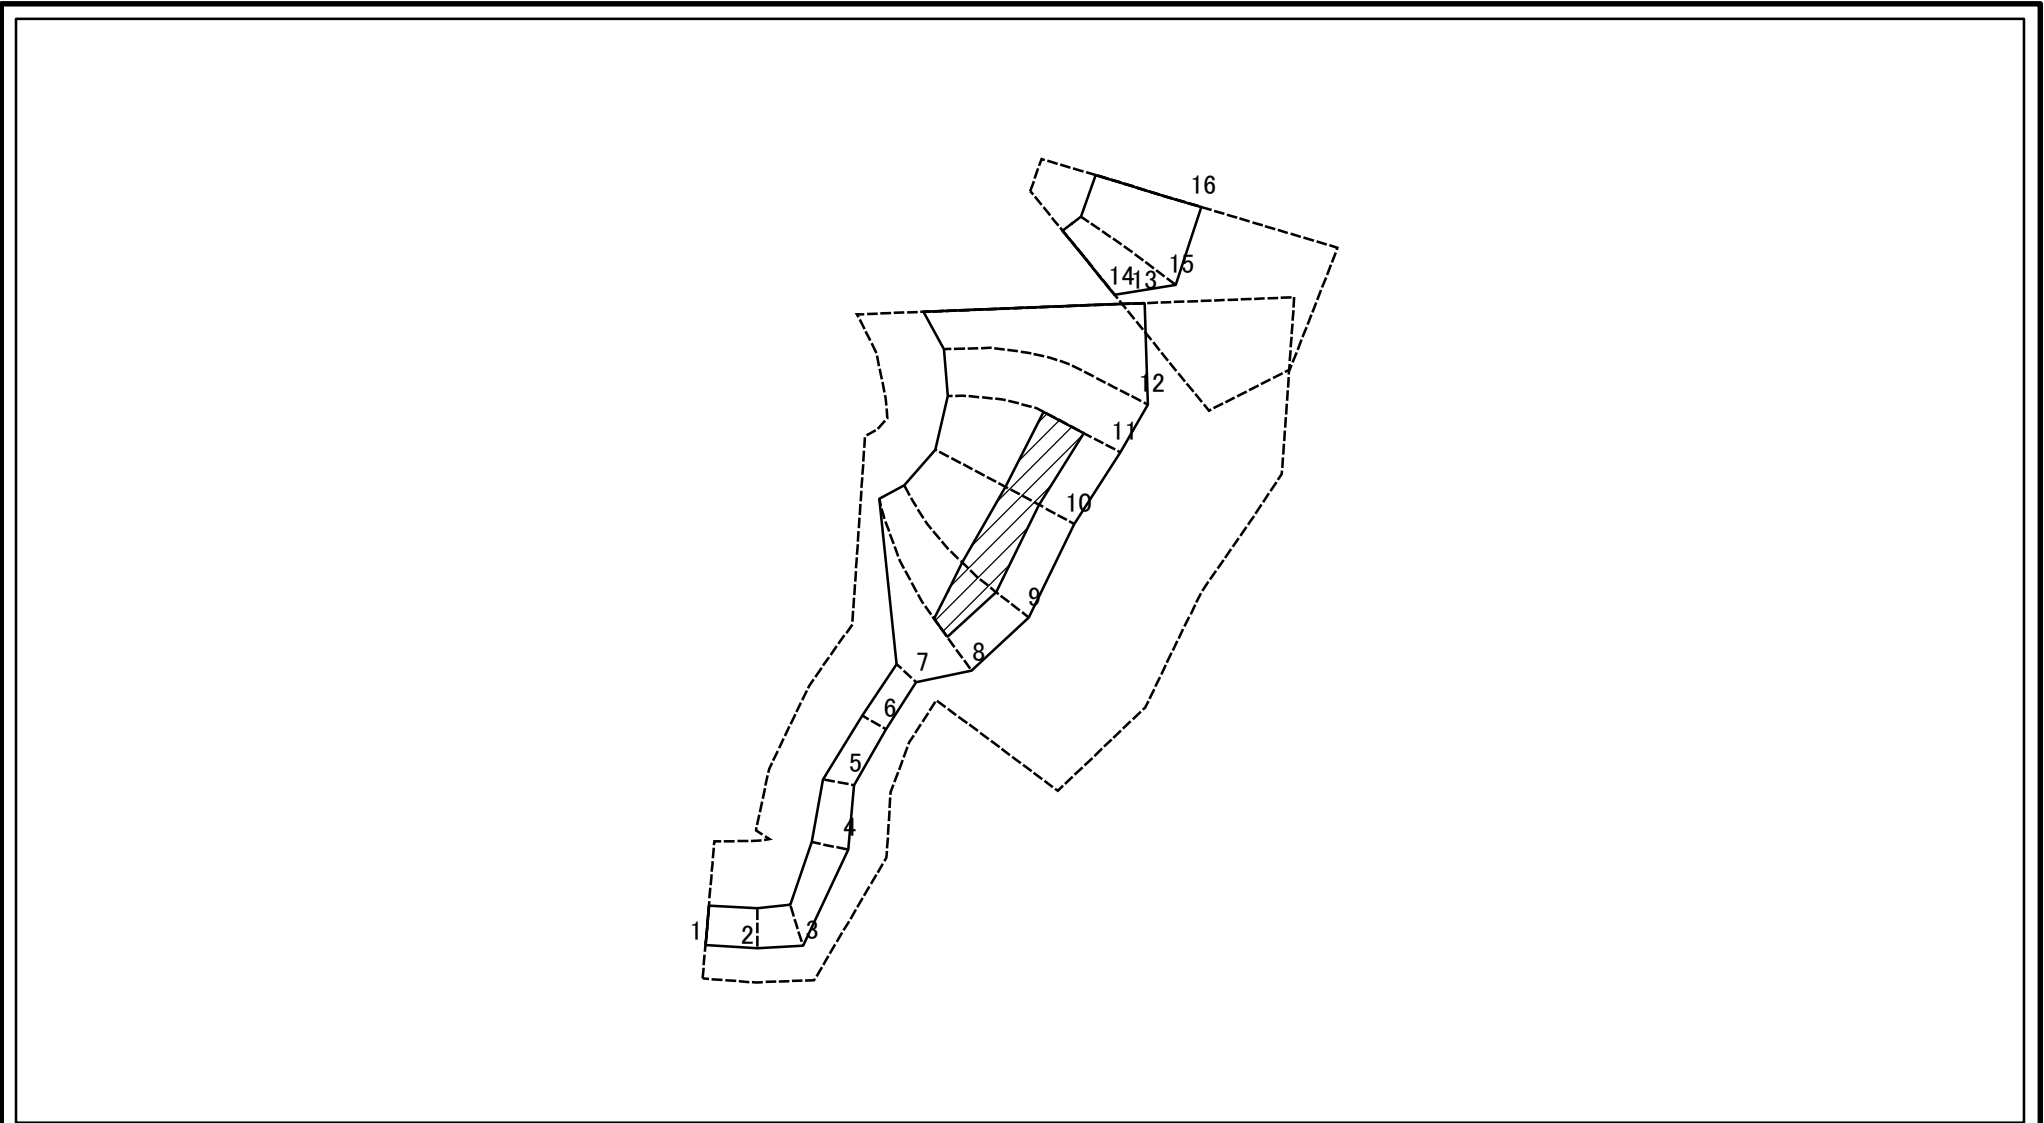
図中の数字は横断測線番号を示す

様式-2-3(急)  
土砂災害特別警戒区域の区域区分図  
(急傾斜地の崩壊に伴う土石等の堆積により  
建築物の地上部に作用すると想定される力)

土砂災害防止法施行令第二条の基準に該当する区域		N 縮尺 1:2,000	自然現象の種類	急傾斜地の崩壊	箇所番号	II-1816
土砂災害防止法施行令第三条の基準に該当する区域			告示番号	第135号	箇所名	下蛇田2号
それ以外の区域			告示年月日	平成26年3月28日	所在地	秋田県由利本荘市上野字上野及び蛇田
