## 土砂災害警戒区域等の指定の公示に係る図書（その1）

自然現象の種類	急傾斜地の崩壊
箇所番号	II-1818
箇所名	館ノ内2号
所在地	秋田県由利本荘市万願寺字館ノ内及びヒンツル

<b>様式-2(急)</b> 土砂災害警戒区域・土砂災害特別警戒区域 区域図(その1)	土砂災害防止法施行令第二条の基準に該当する区域		N 縮尺 1:2,500	自然現象の種類	急傾斜地の崩壊	箇所番号	II-1818
	土砂災害防止法施行令第三条の基準に該当する区域			告示番号	第135号	箇所名	館ノ内2号
	それ以外の区域			告示年月日	平成26年3月28日	所在地	秋田県由利本荘市万願寺字館ノ内及びヒンツル

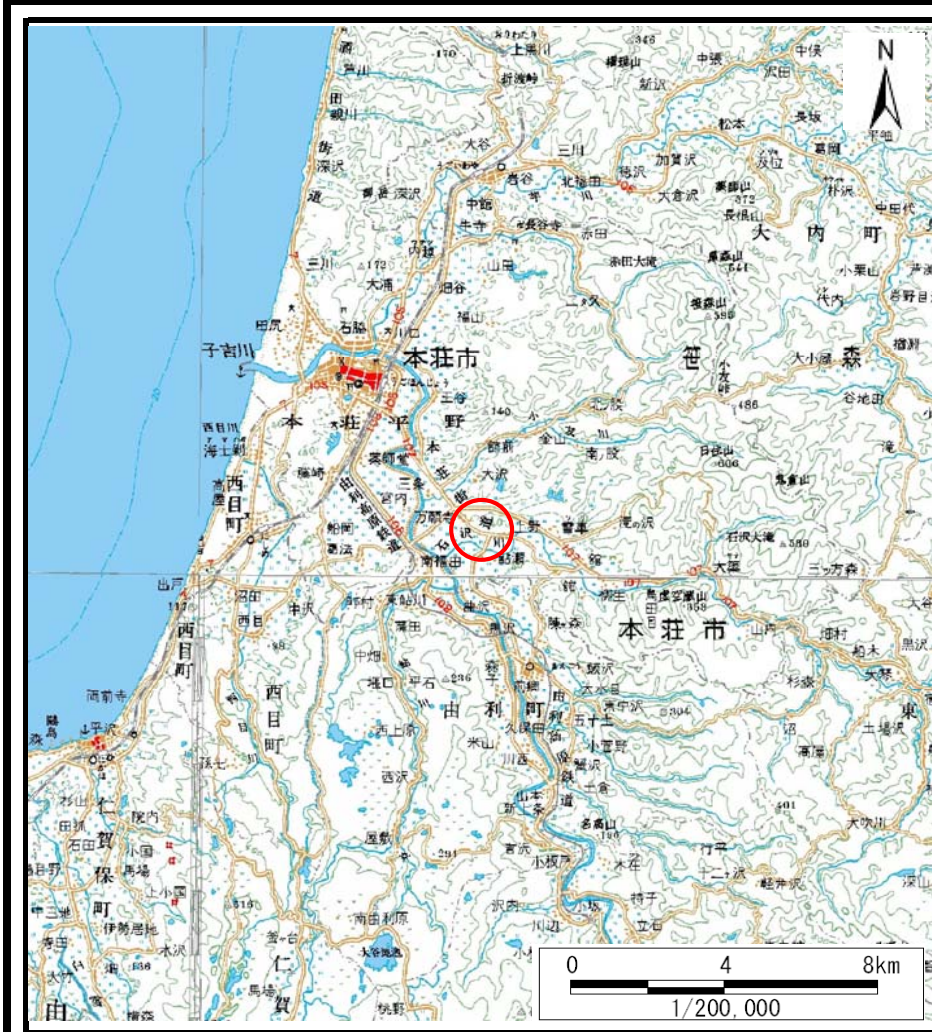
様式-1 (急)  
土砂災害警戒区域・土砂災害特別警戒区域 位置図

(1/200,000)

(1/25,000)
