土砂災害警戒区域等の指定の公示に係る図書(その1)

土砂災害警戒区域・土砂災害特別警戒区域
位置図

I-17-2

関上-2

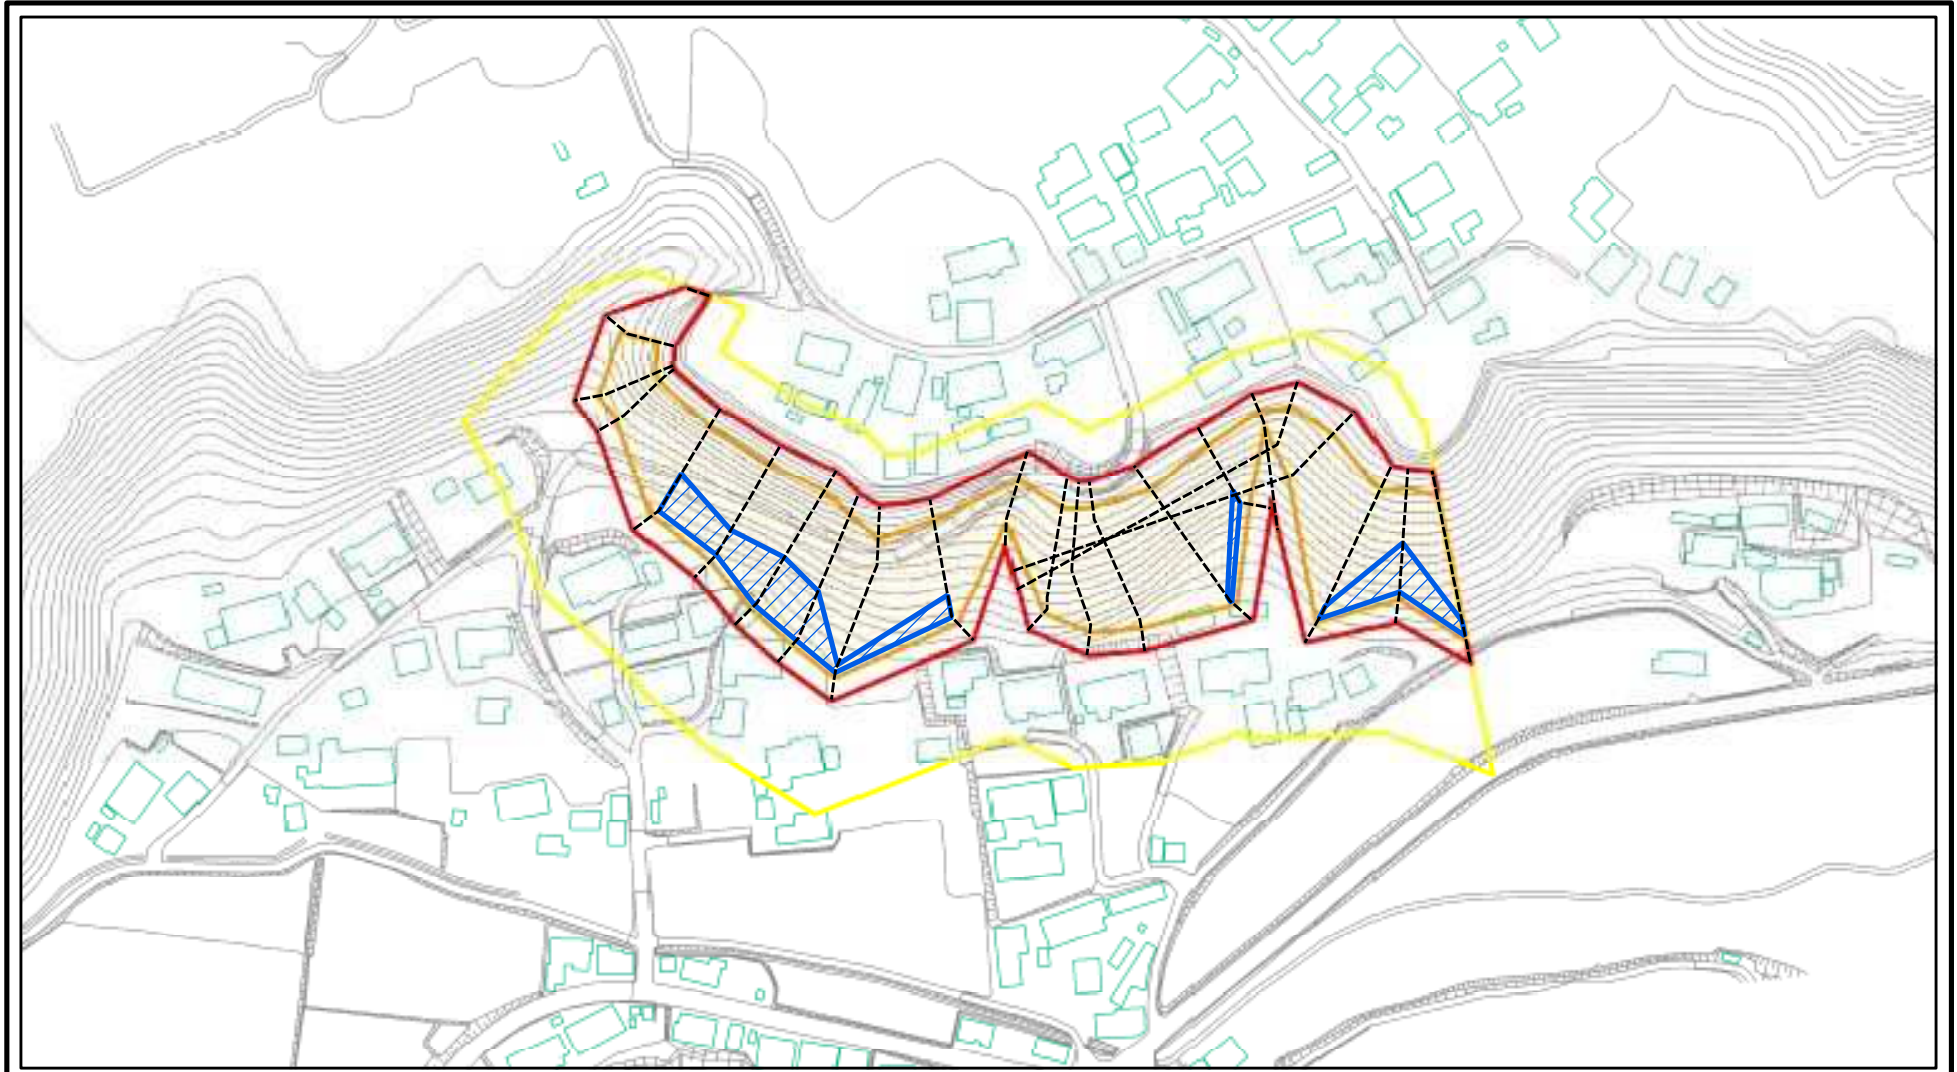
土砂災害警戒区域・土砂災害特別警戒区域
区域図(その1)

土砂災害防止法施行令第二条の基準に該当する区域	
土砂災害防止法施行令第三条の基準に該当する区域	
それ以外の区域
