## 土砂災害警戒区域等の指定の公示に係る図書（その1）

| | 箇所名 | ヘクリ |

# 土砂災害警戒区域等の指定の公示に係る図書(その2)

土砂災害警戒区域・土砂災害特別警戒区域  
区域図(その1)

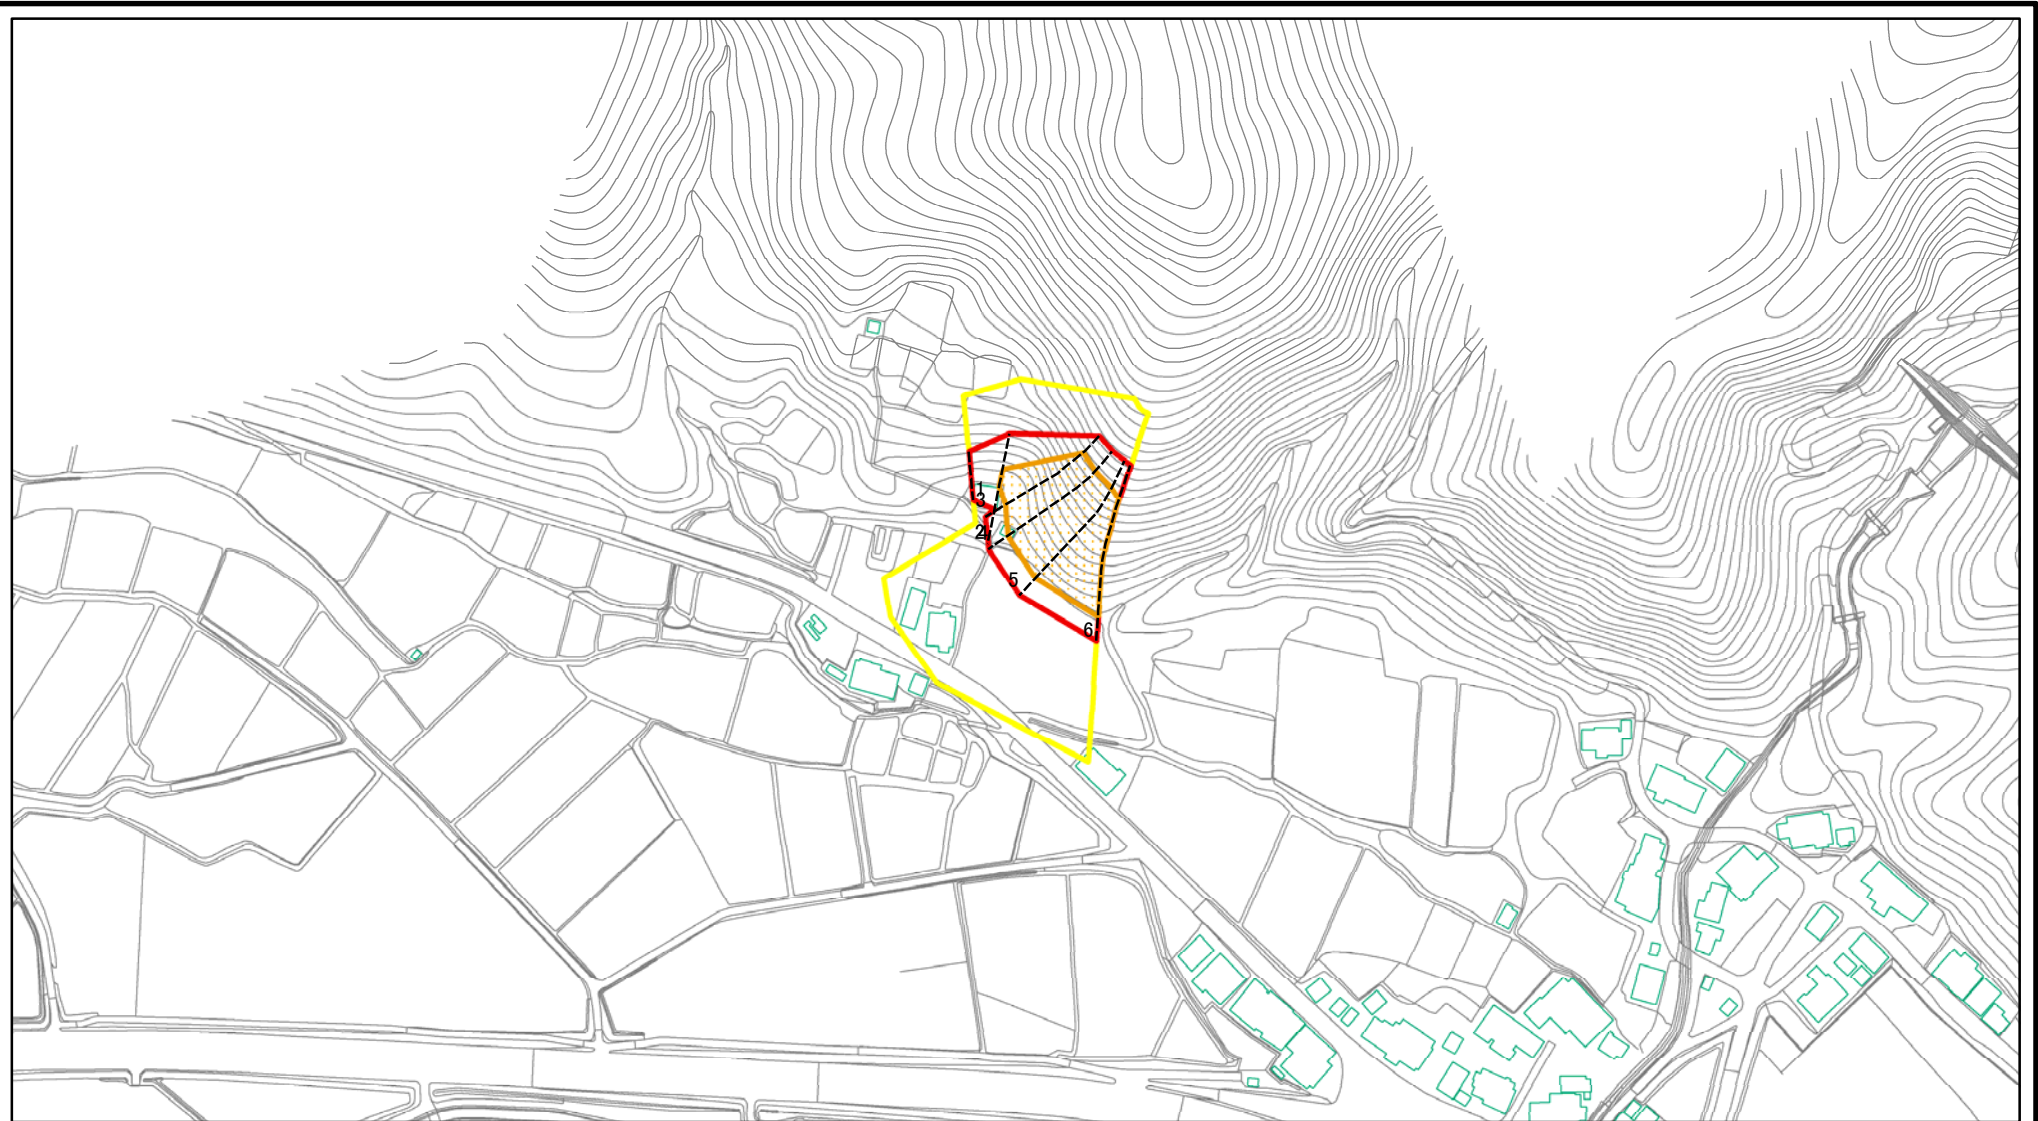
様式-2(急)

図中の数字は横断測線番号を示す

土砂災害防止法施行令第二条の基準に該当する区域

土砂災害防止法  
施行令第三条の  
基準に該当する  
区域

土石等の(移動)高さが1m以下の場合、  
土石等の移動による力が100kN/mを超える区域  
土石等の堆積の高さが3mを超える区域  
それ以外の区域

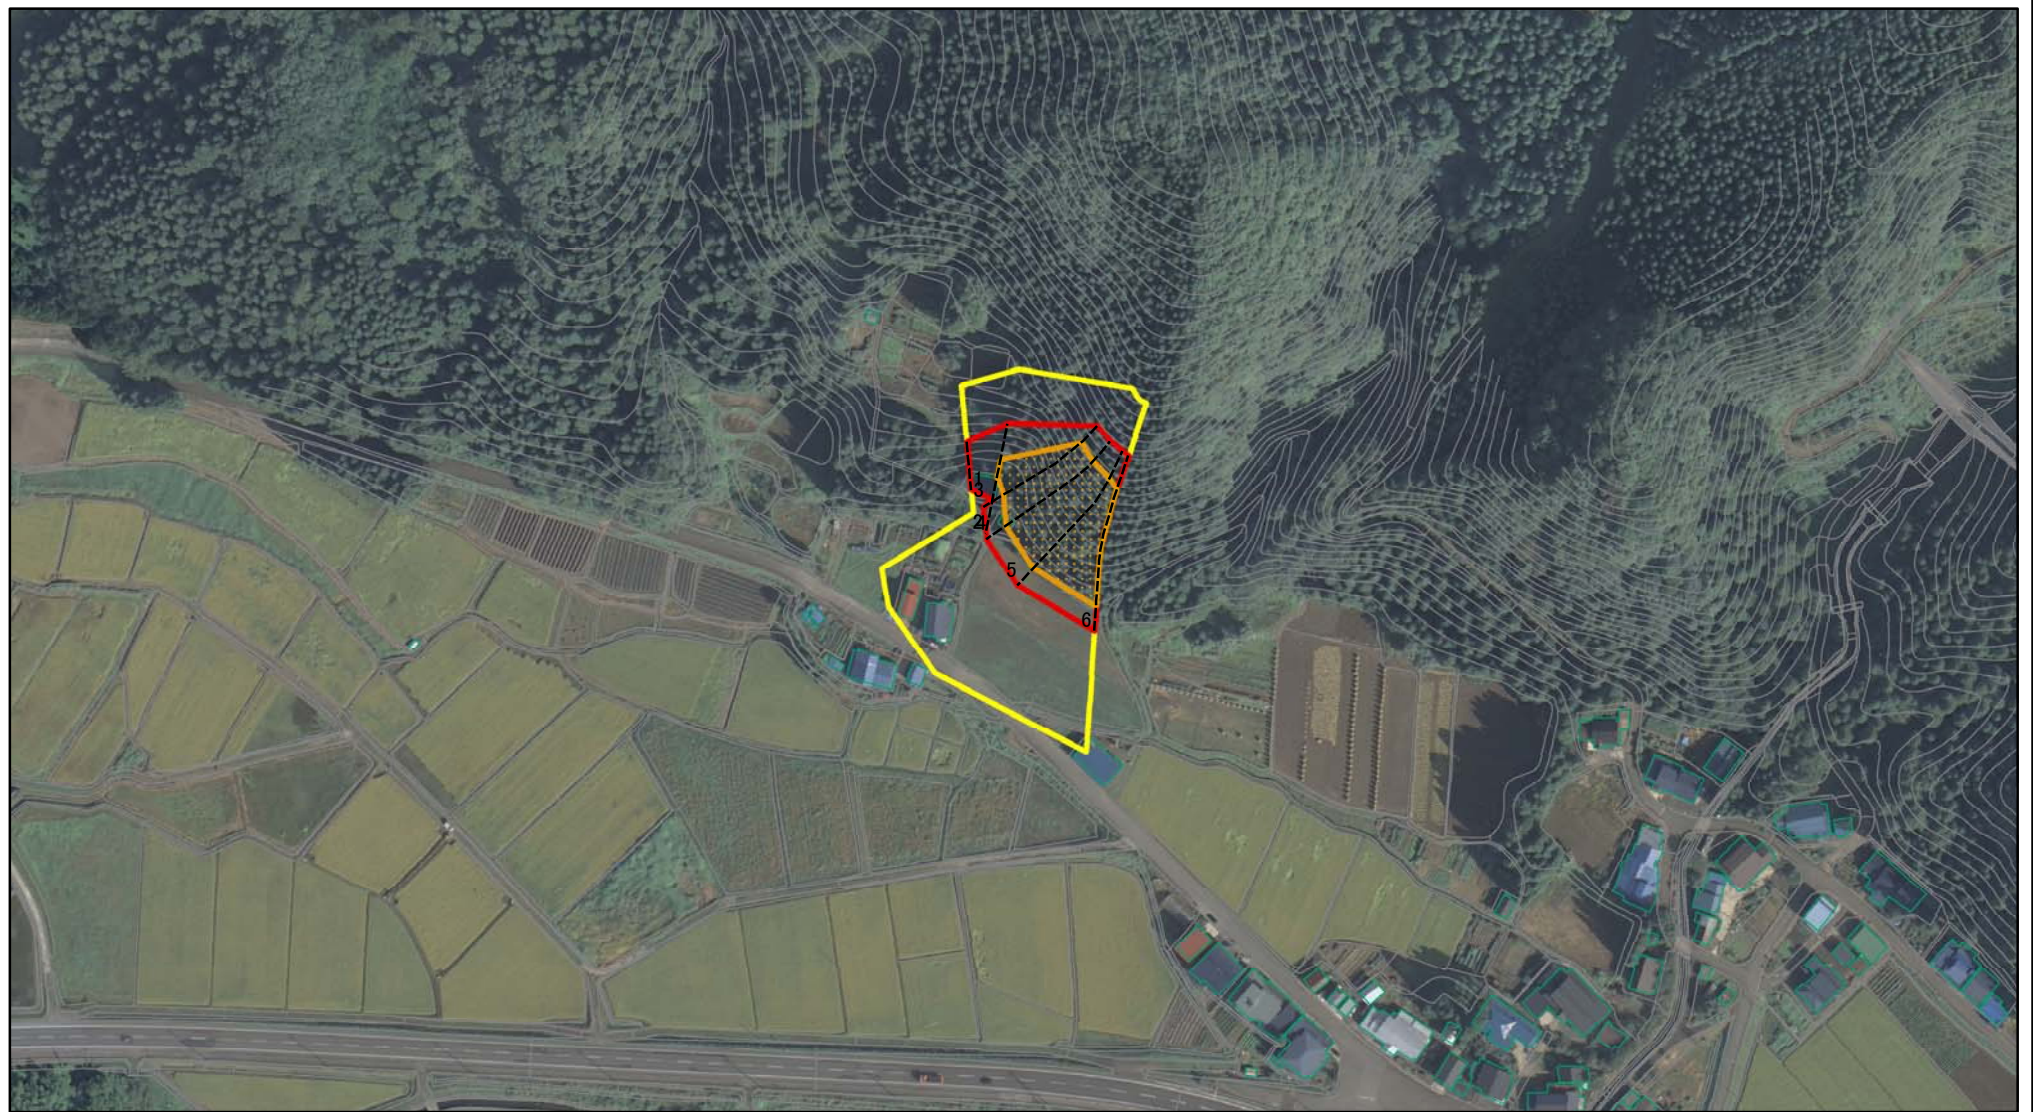
図中の数字は横断測線番号を示す

| <b>様式-2(急)</b><br>土砂災害警戒区域・土砂災害特別警戒区域<br>区域図(その1) | 土砂災害防止法施行令第二条の基準に該当する区域 | | N<br>縮尺<br>1:2,500 | 自然現象の種類 | 急傾斜地の崩壊 | 箇所番号 | II-1499 |

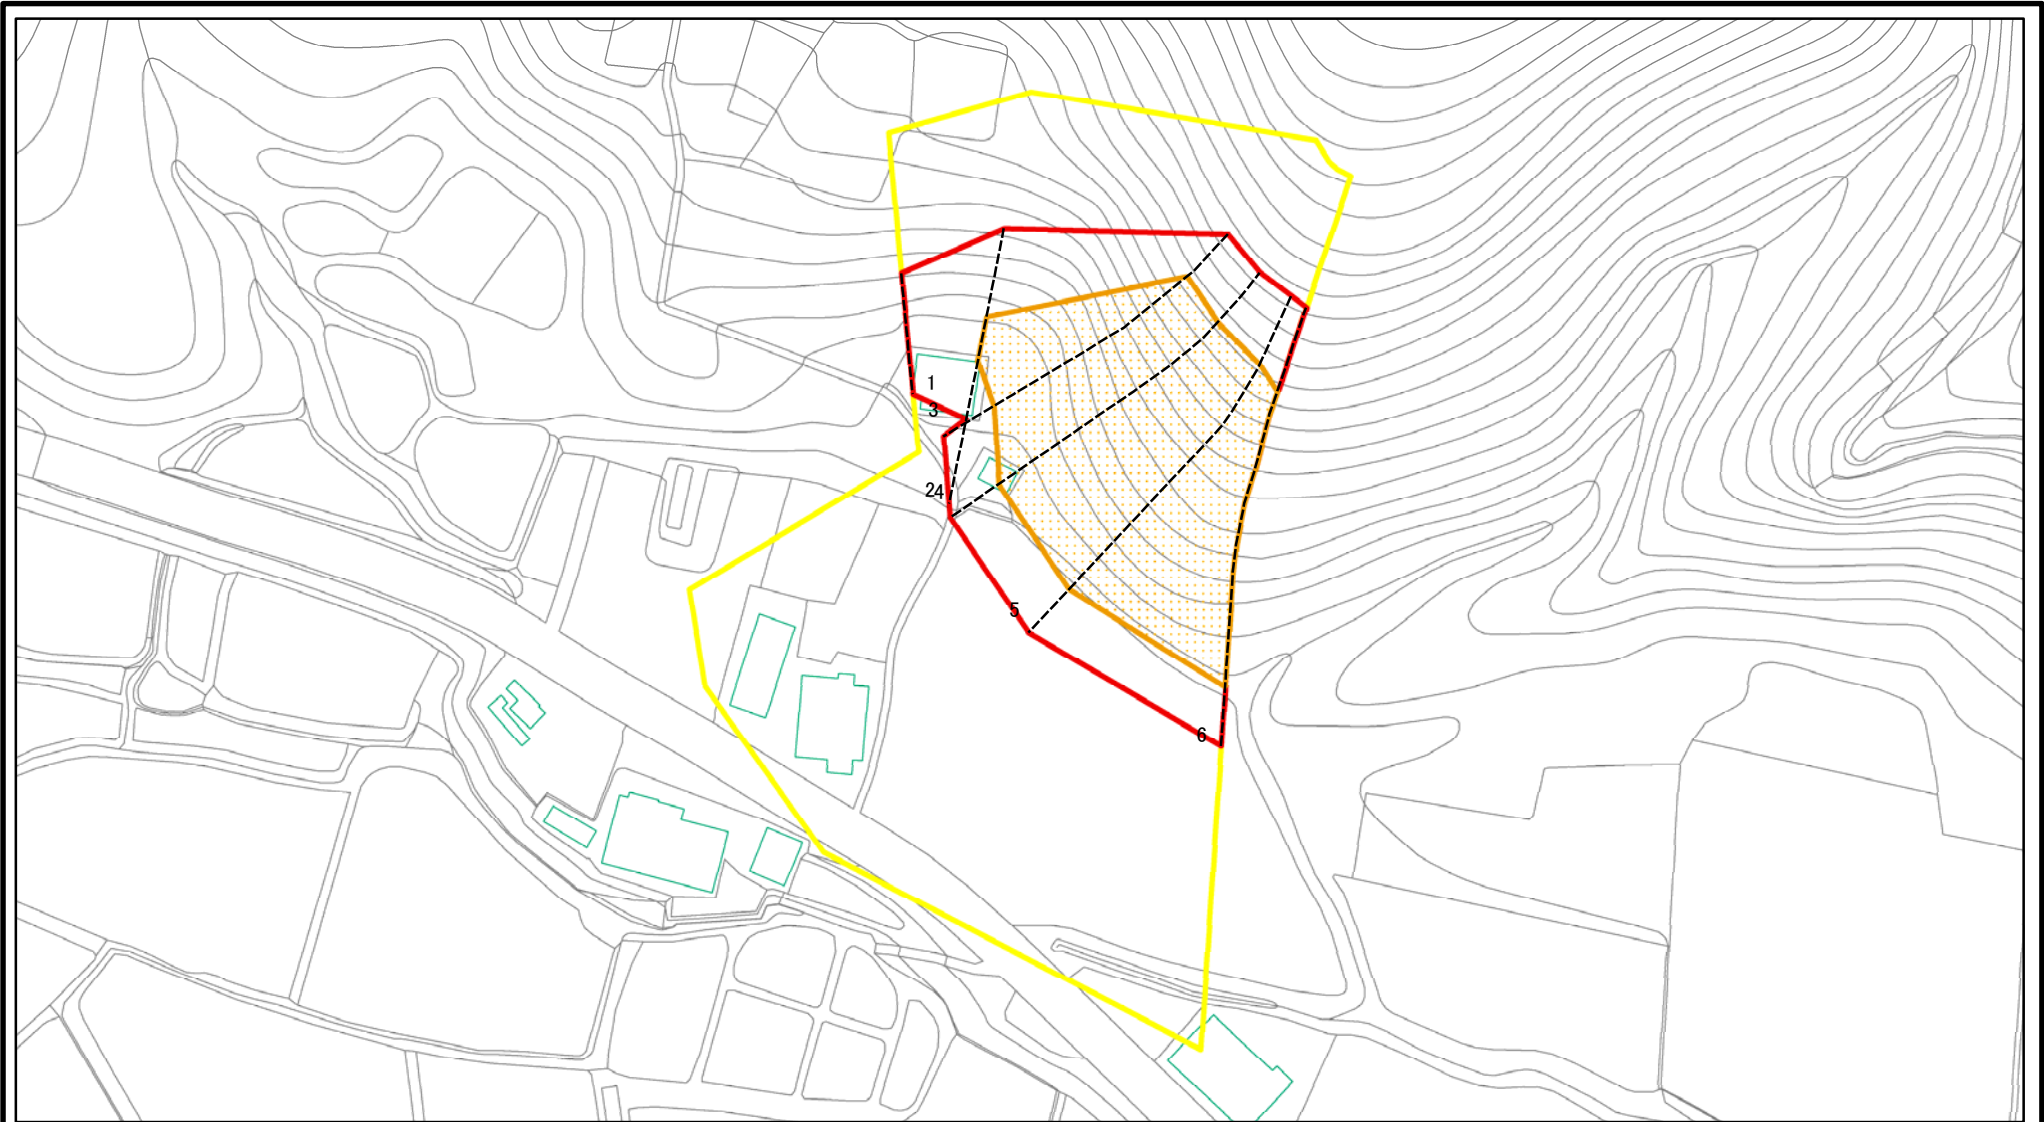
図中の数字は横断測線番号を示す

| 様式-2-1(急)<br>土砂災害警戒区域・土砂災害特別警戒区域<br>区域図(その2) | 土砂災害防止法施行令第二条の基準に該当する区域 | | N<br>縮尺<br>1:1,000 | 自然現象の種類 | 急傾斜地の崩壊 | 箇所番号 | II-1499 |

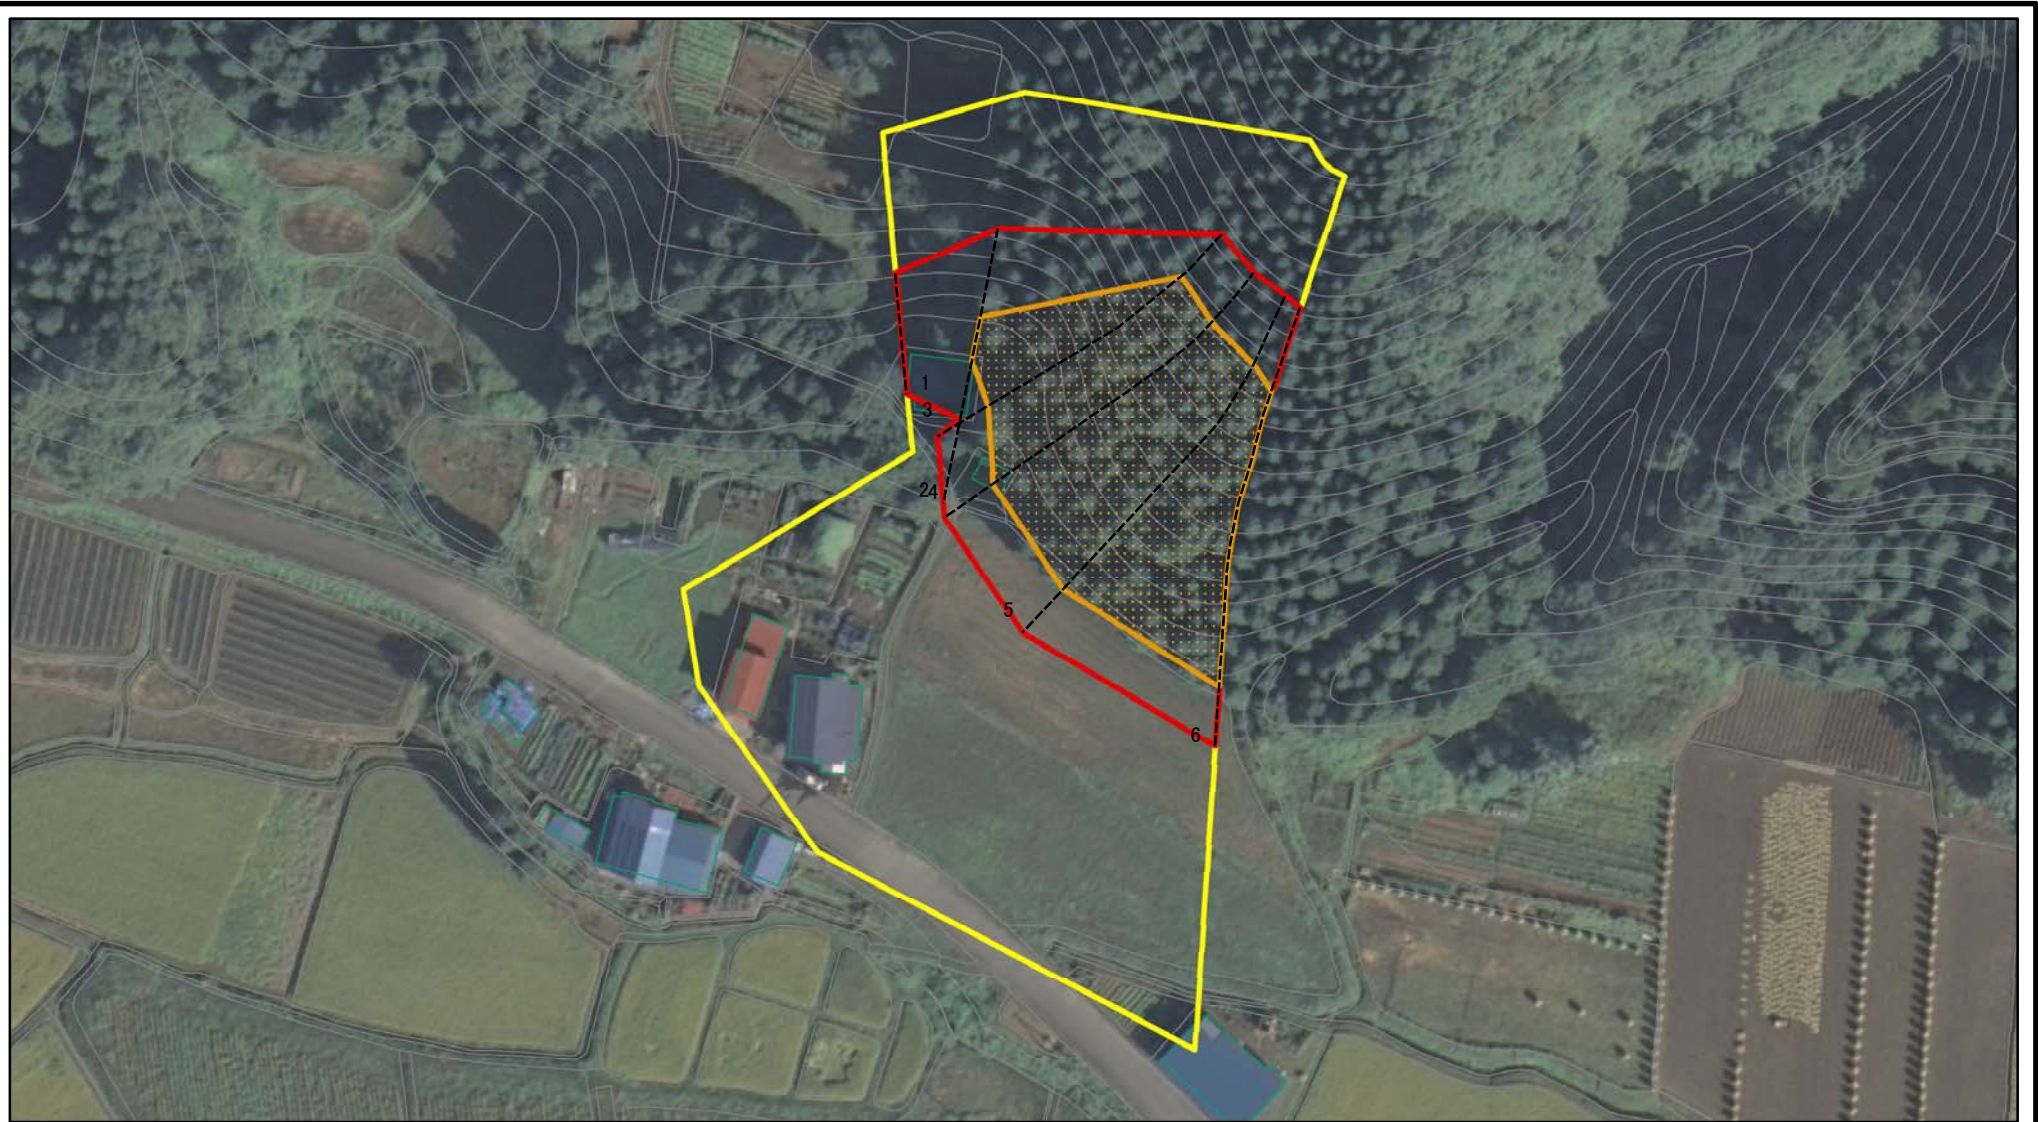
図中の数字は横断測線番号を示す

| 様式-2-1(急)<br>土砂災害警戒区域・土砂災害特別警戒区域<br>区域図(その2) | 土砂災害防止法施行令第二条の基準に該当する区域 | | N<br>縮尺<br>1:1,000 | 自然現象の種類 | 急傾斜地の崩壊 | 箇所番号 | II-1499 |

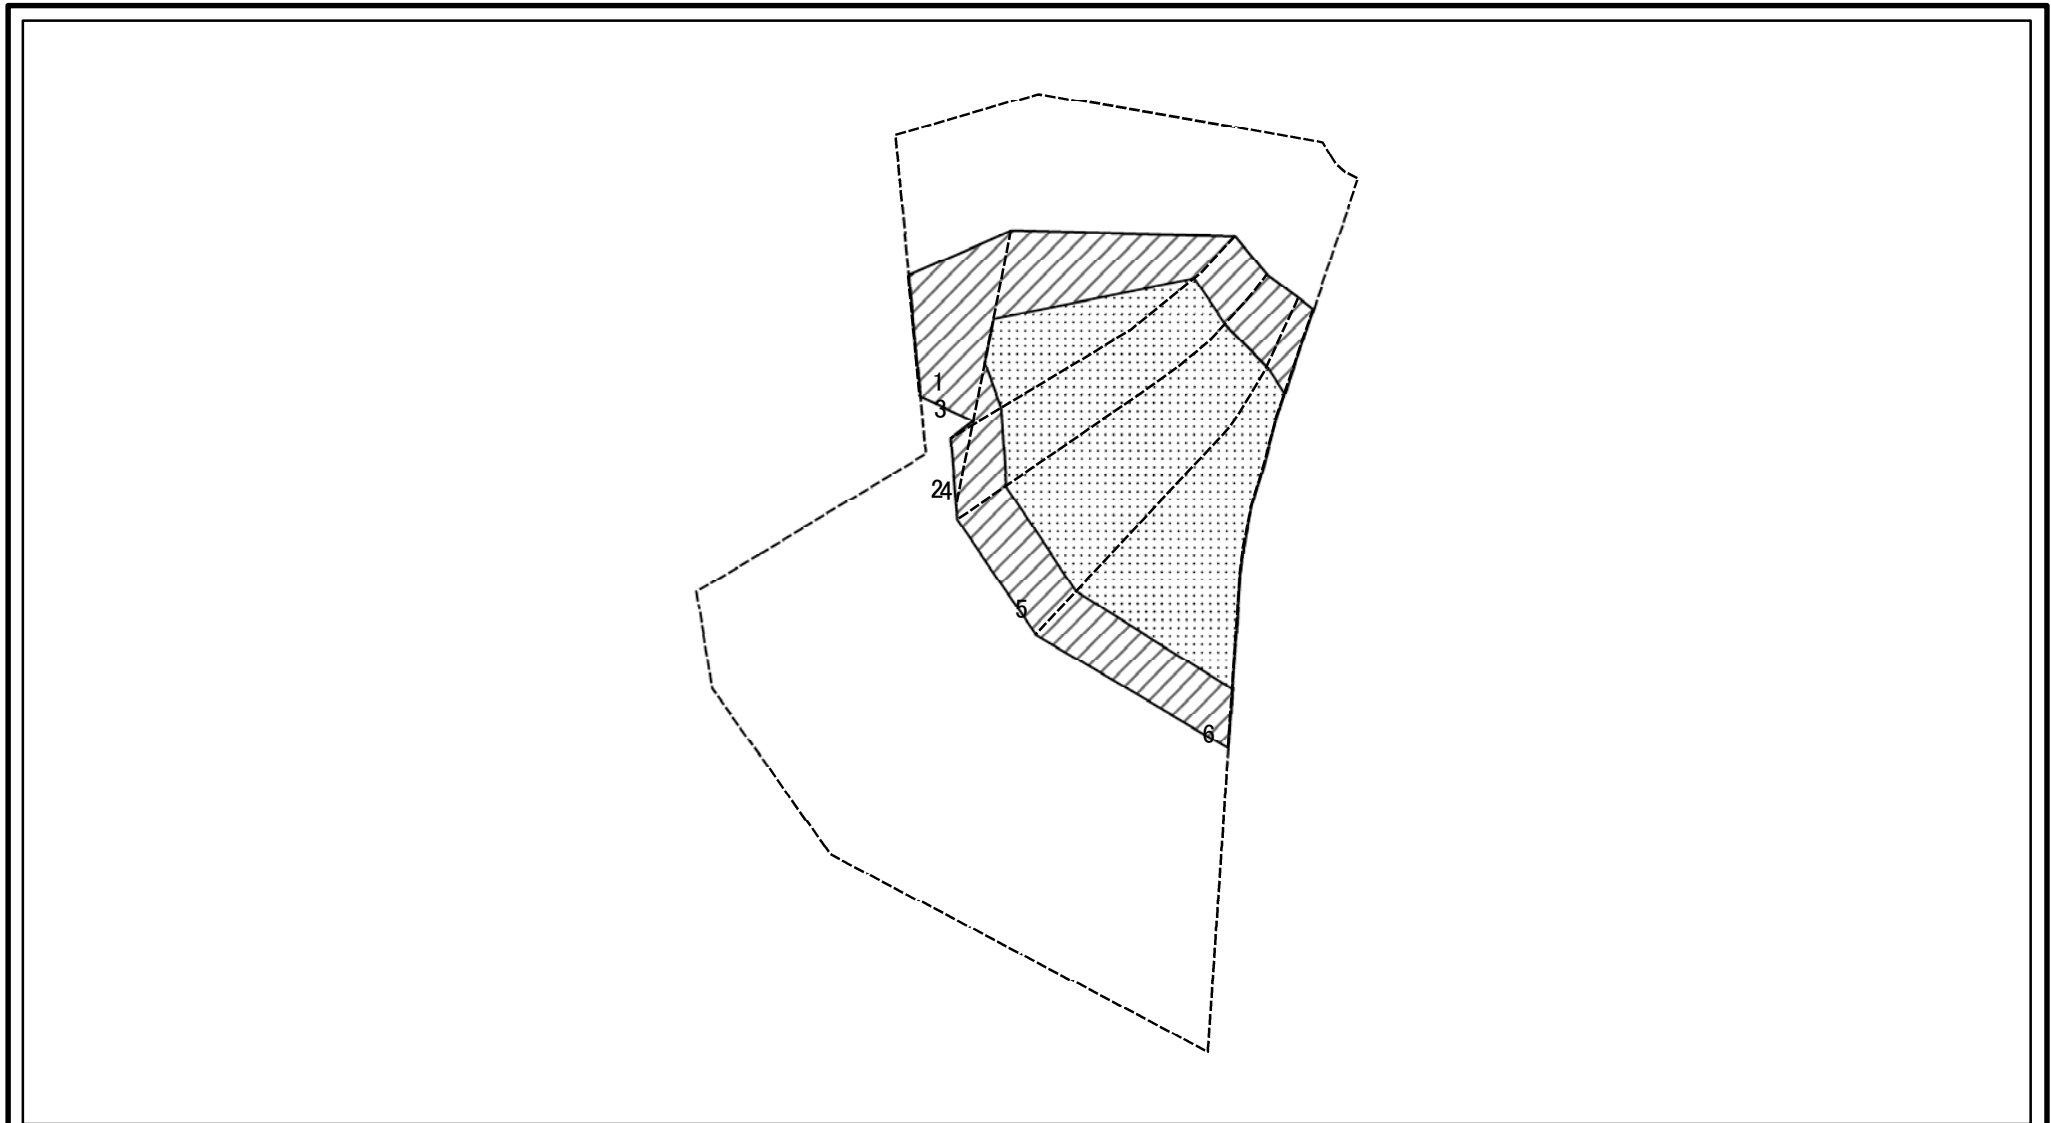
図中の数字は横断測線番号を示す

| <b>様式-2-2(急)</b><br><b>土砂災害特別警戒区域の区域区分図</b><br>(急傾斜地の崩壊に伴う土石等の移動により建築物の地上部に作用すると想定される力) | 土砂災害防止法施行令第二条の基準に該当する区域 | | N<br>縮尺<br>1:1,000 | 自然現象の種類 | 急傾斜地の崩壊 | 箇所番号 | II-1499 |

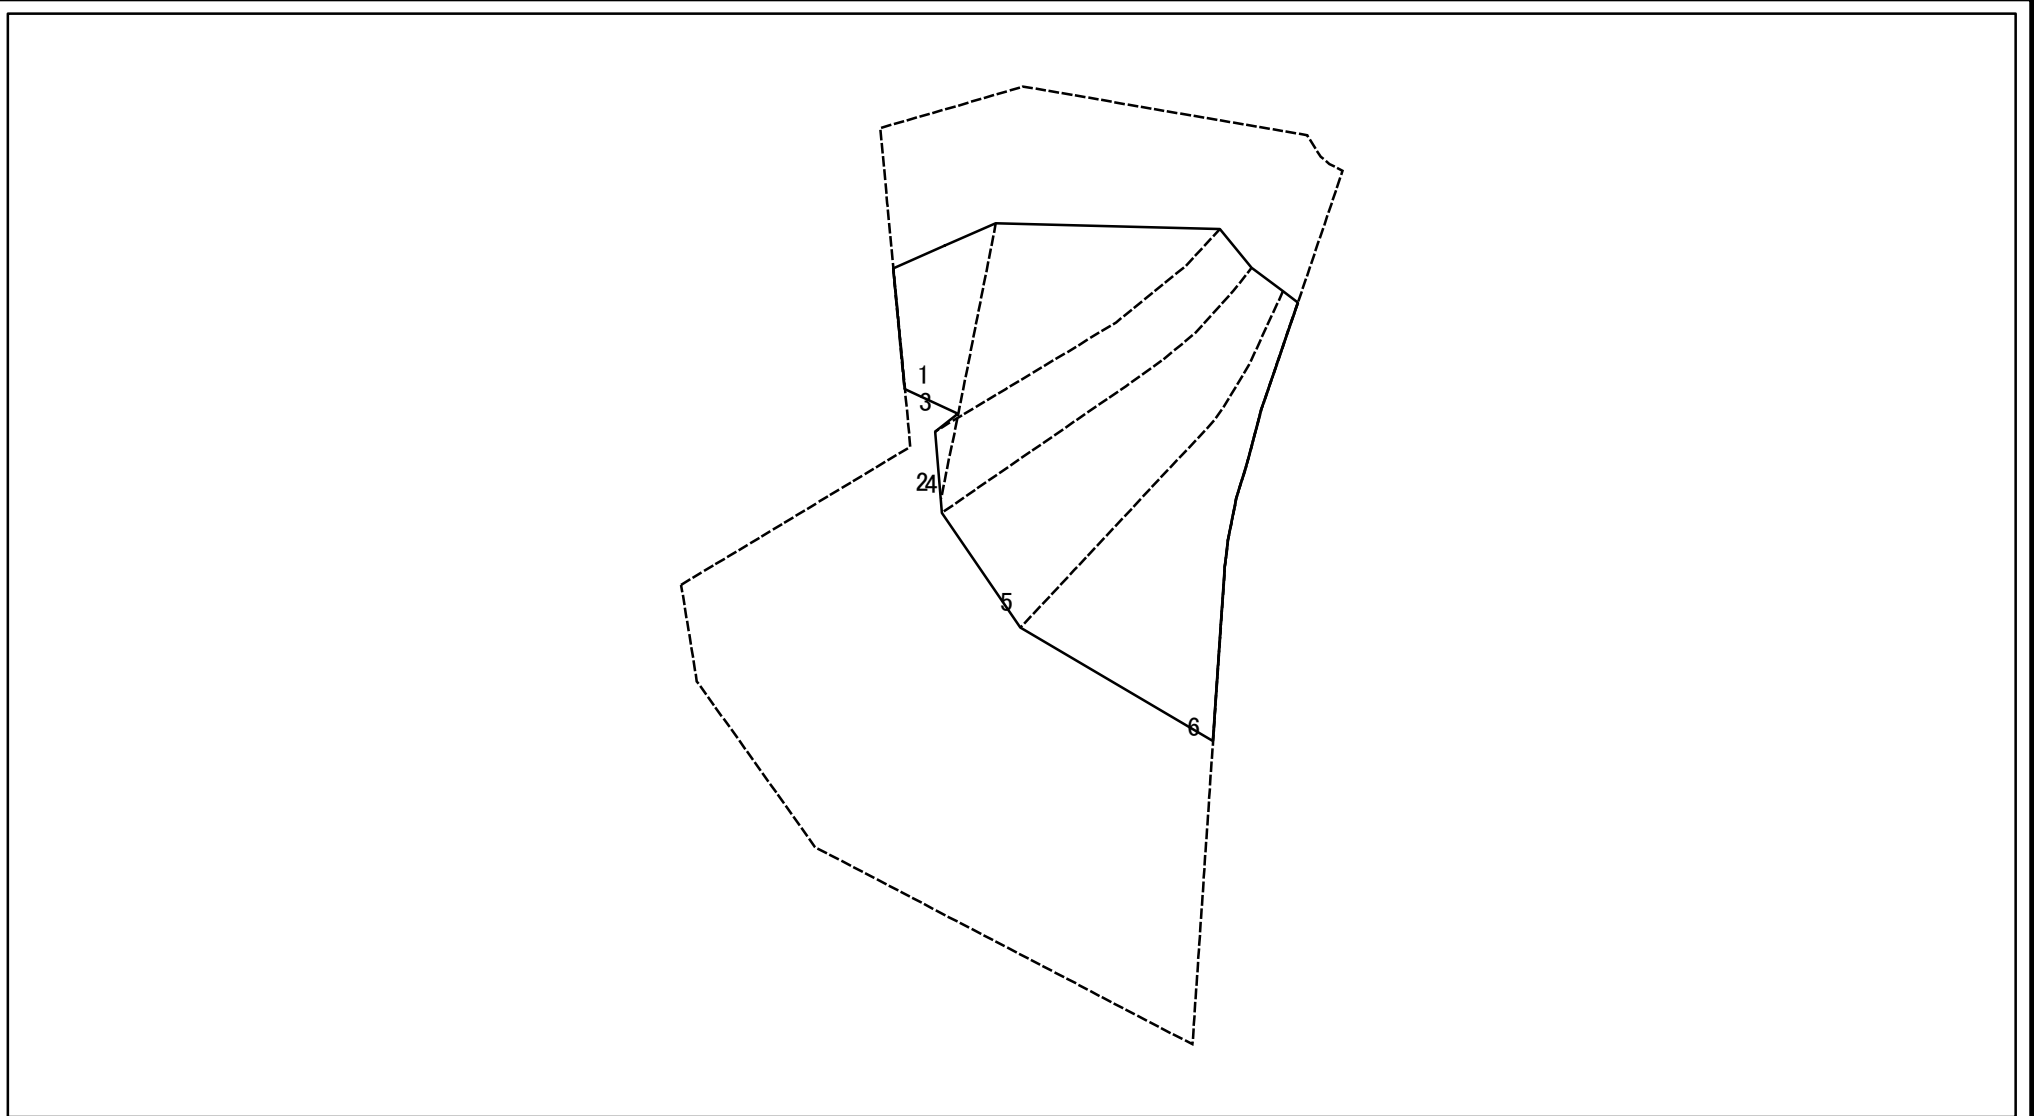
図中の数字は横断測線番号を示す

| <b>様式-2-3(急)</b><br>土砂災害特別警戒区域の区域区分図<br>(急傾斜地の崩壊に伴う土石等の堆積により<br>建築物の地上部に作用すると想定される力) | 土砂災害防止法施行令第二条の基準に該当する区域 | | N<br>縮尺<br>1:1,000 | 自然現象の種類 | 急傾斜地の崩壊 | 箇所番号 | II-1499 |
