土砂災害警戒区域等の指定の公示に係る図書（その1）

様式-1(急)
土砂災害警戒区域・土砂災害特別警戒区域 位置図

| 箇所名 | 畑中1号 |
| 所在地 | 秋田県仙北市西木町桜木内字畑中及び山口 |

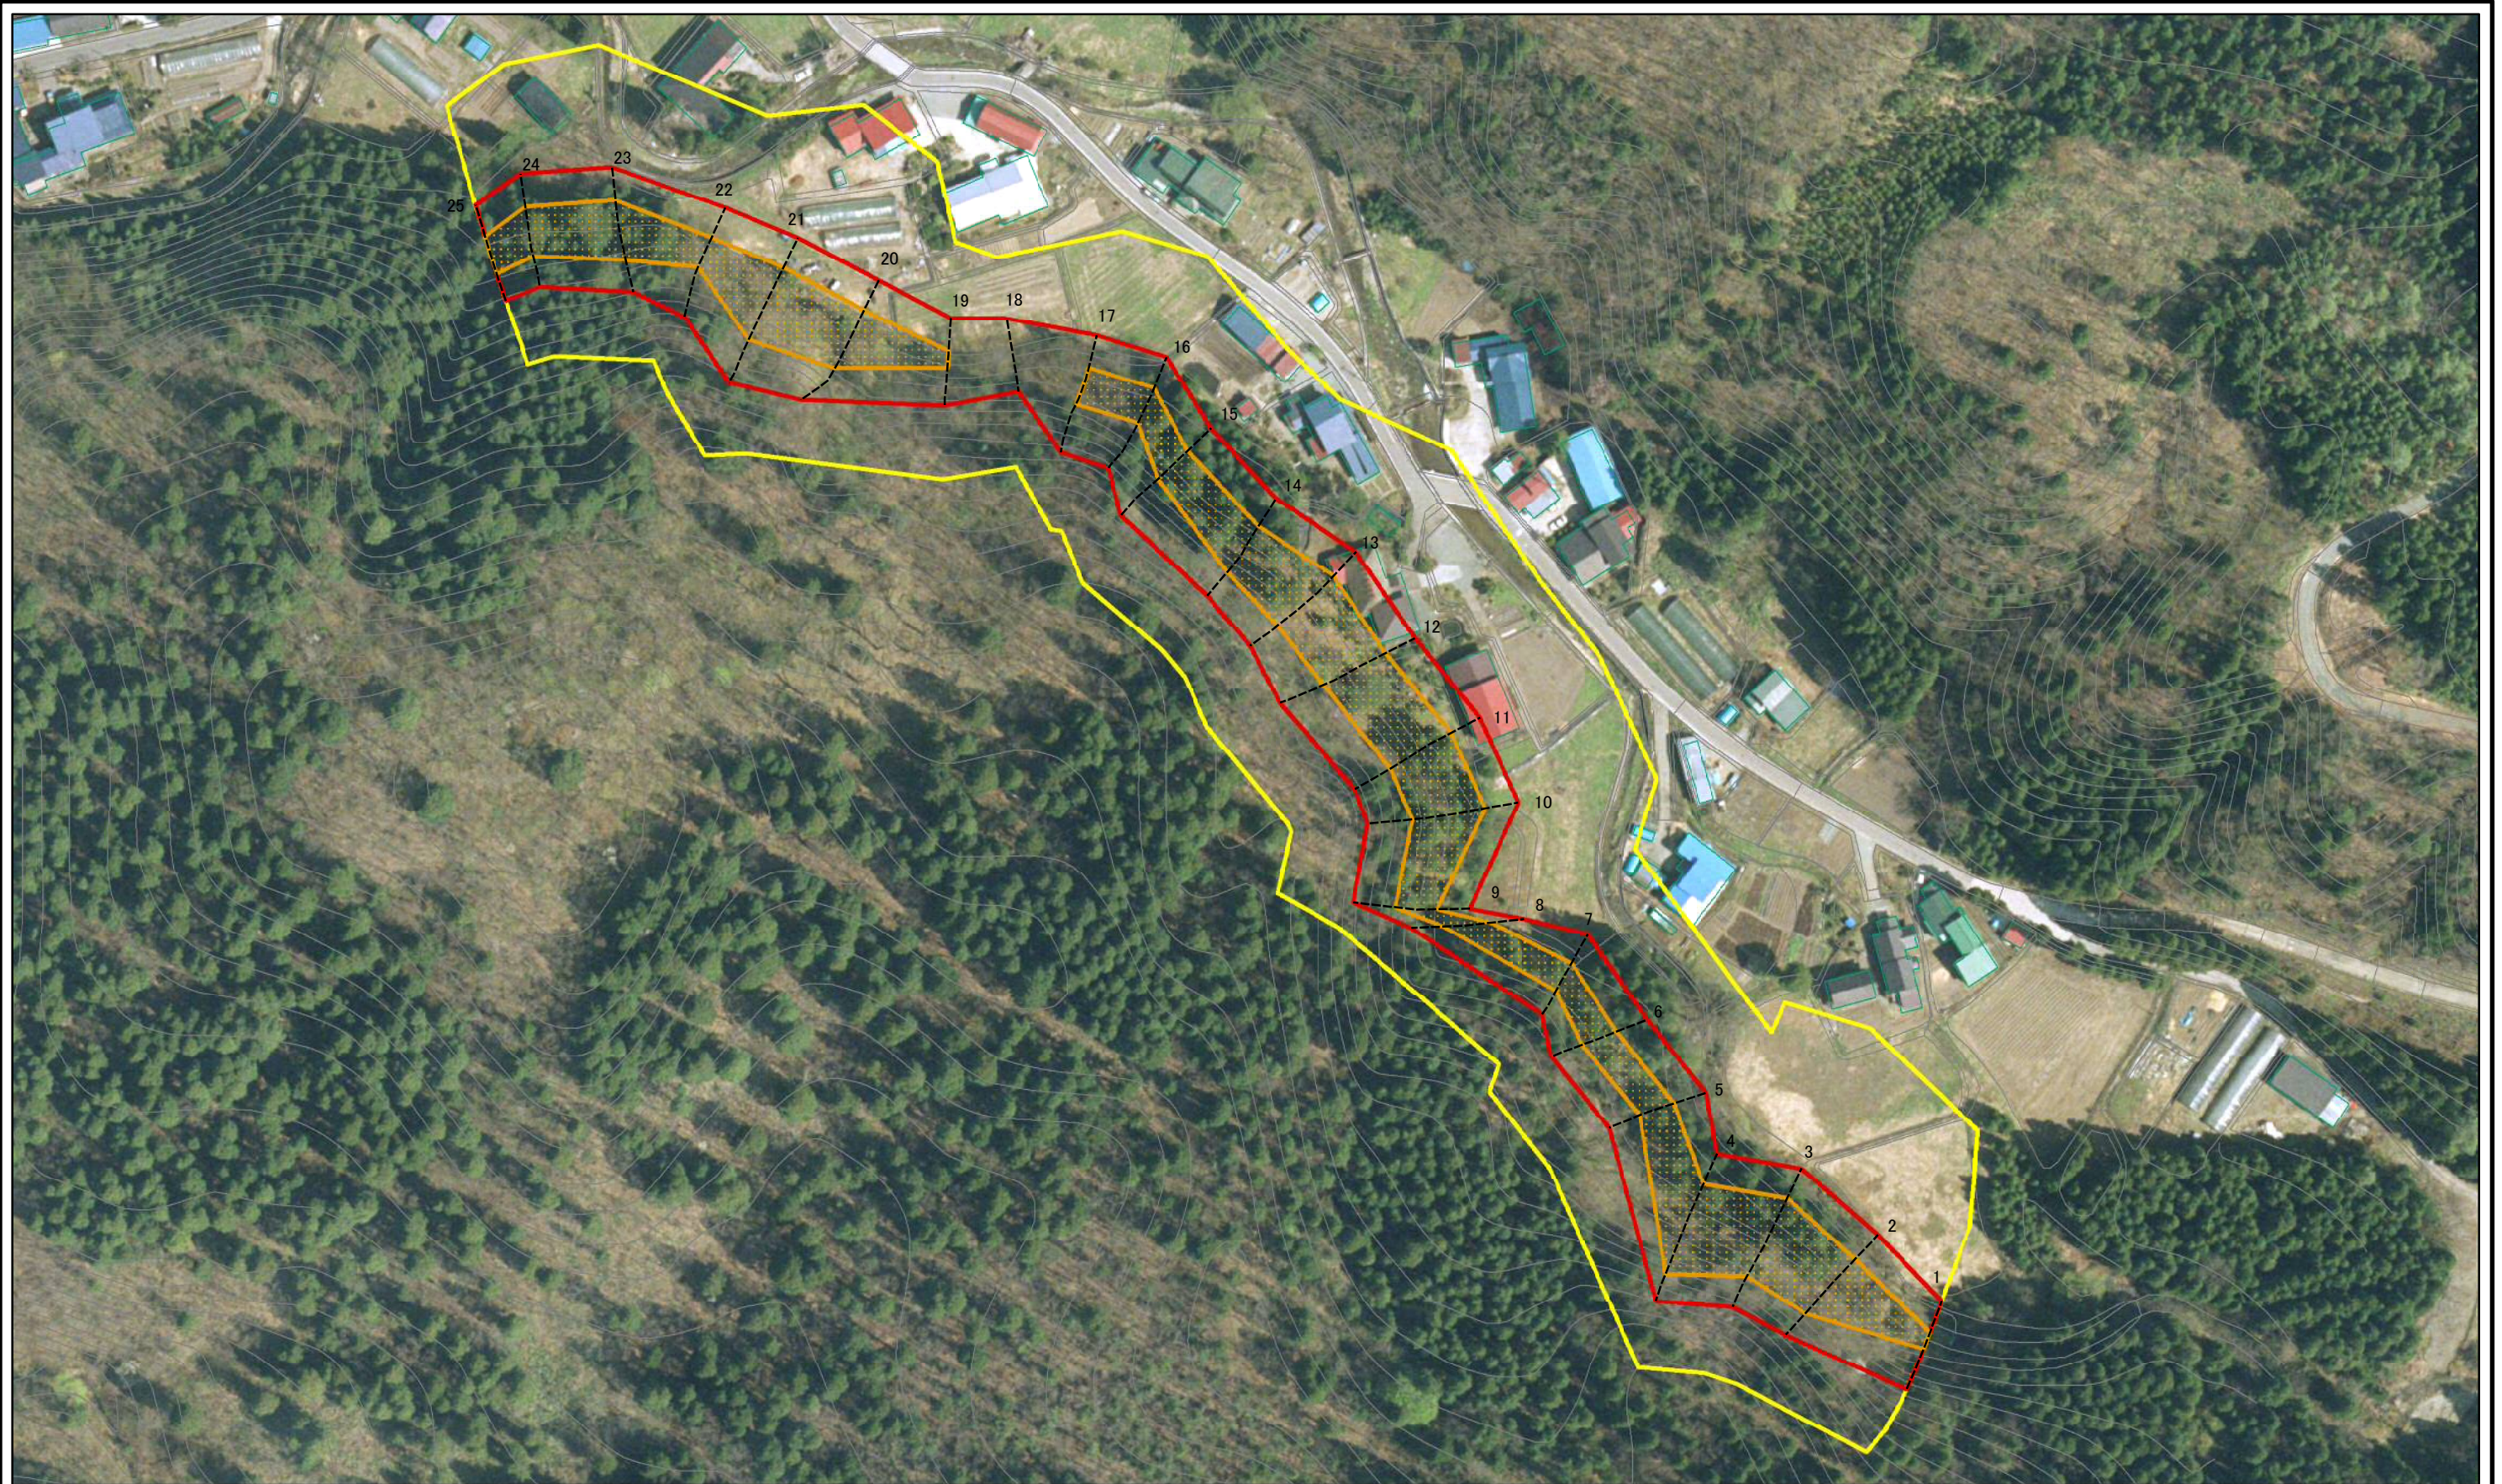
様式-2-1(急)
土砂災害警戒区域・土砂災害特別警戒区域
区域図(その2)

図中の数字は横断測線番号を示す

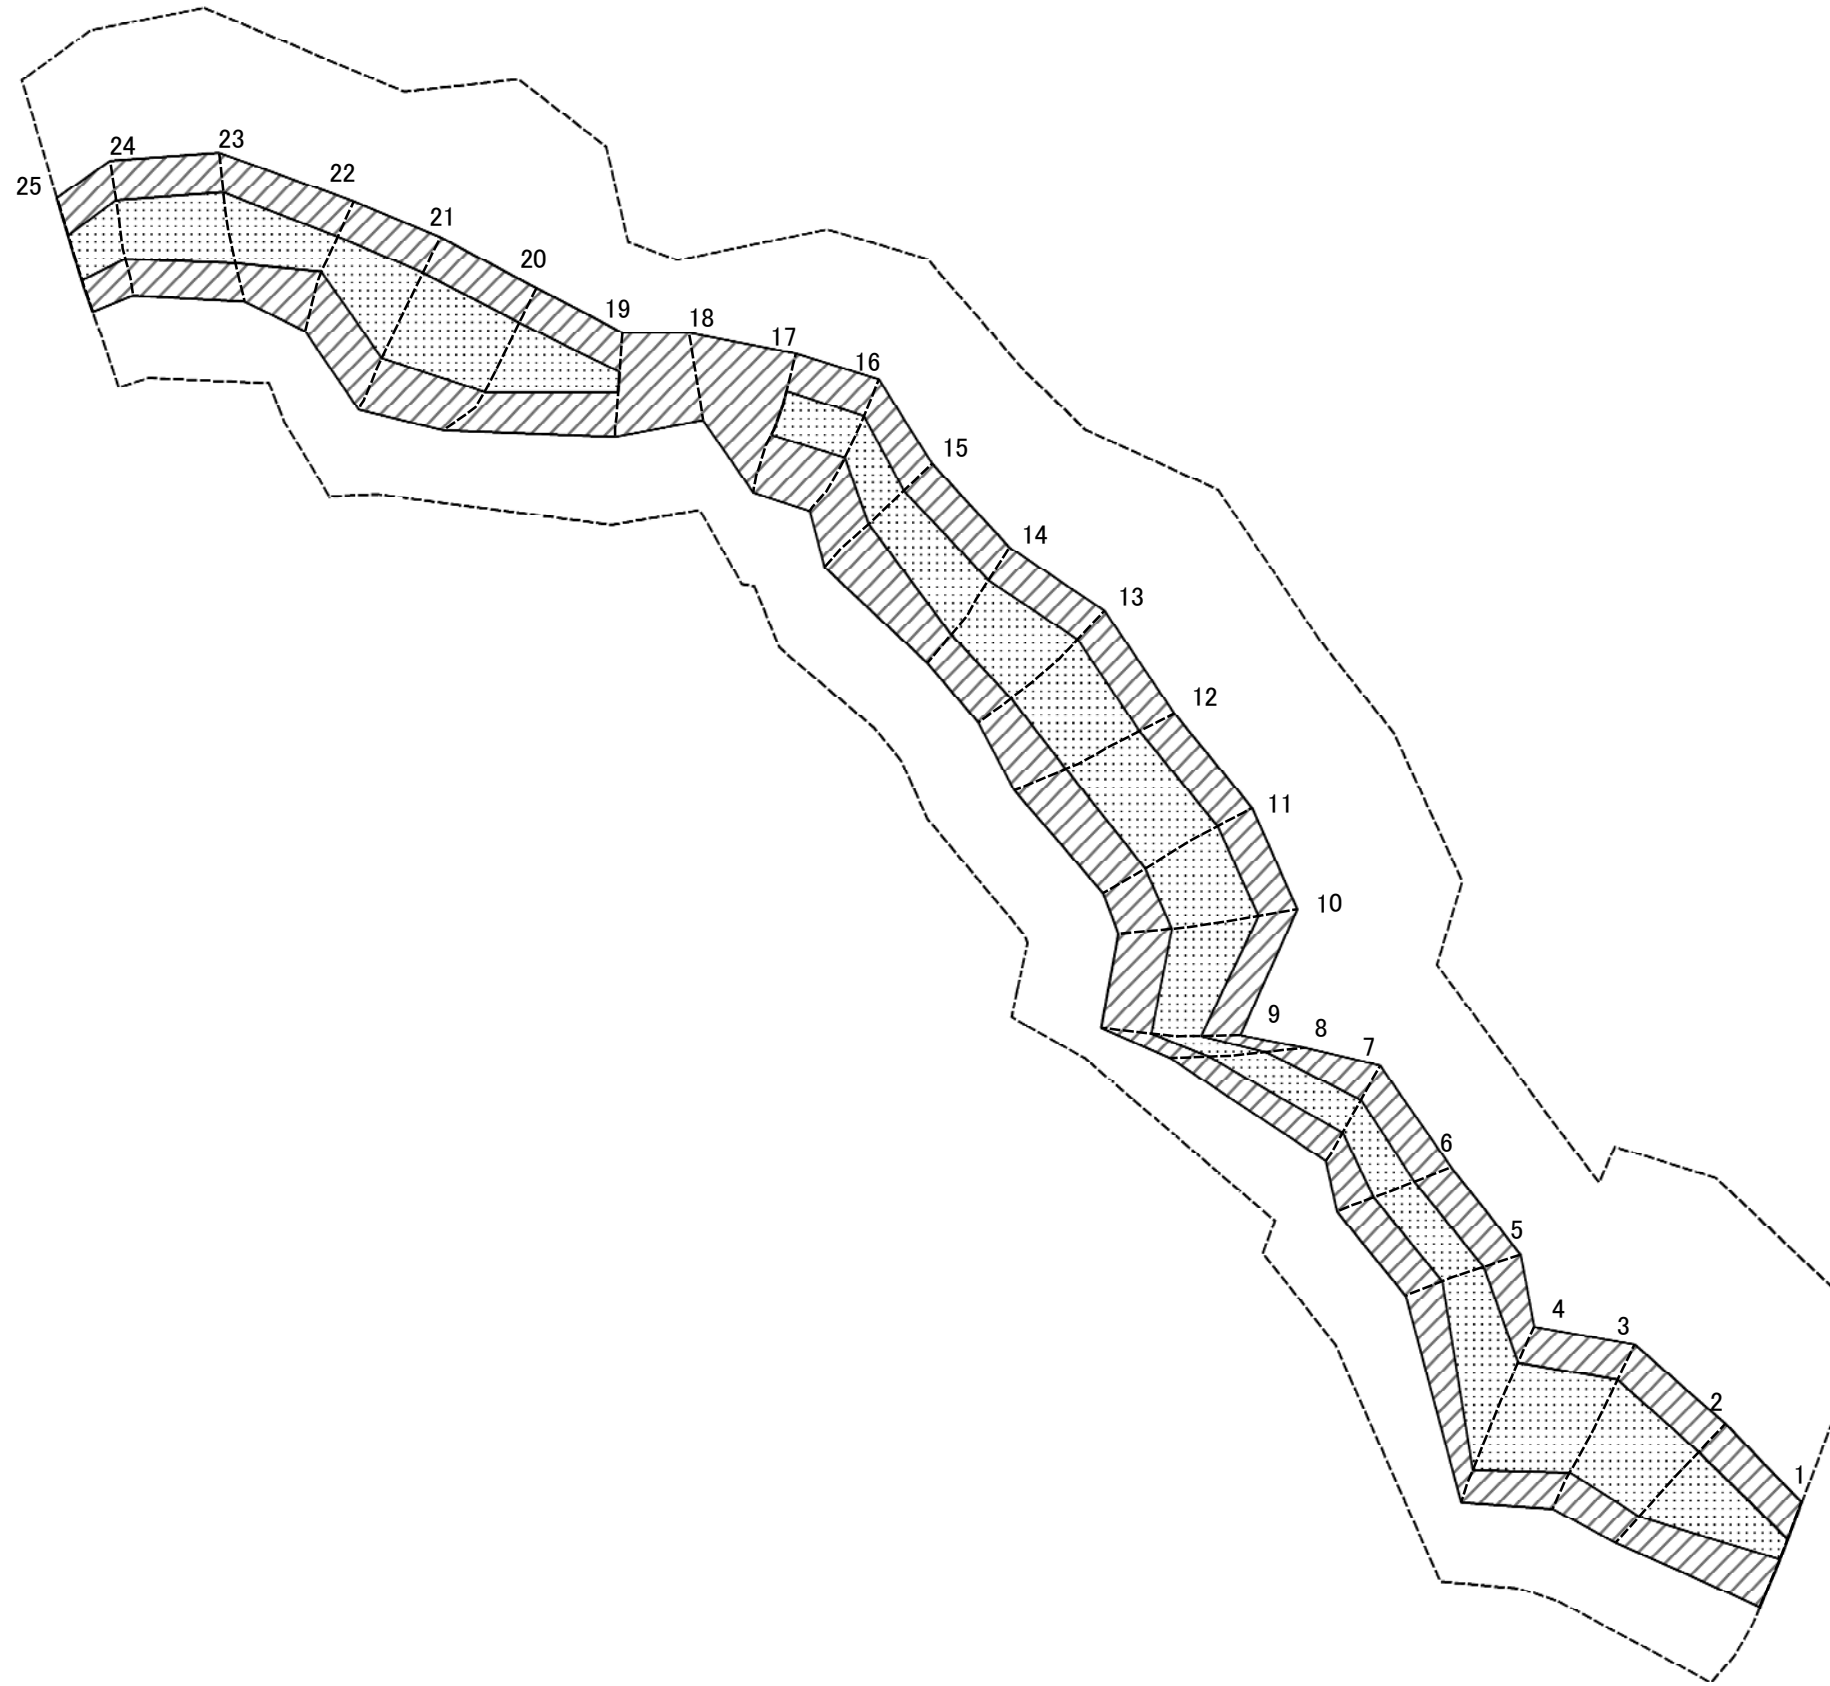
様式-2-2(急)
土砂災害特別警戒区域の区域区分図
(急傾斜地の崩壊に伴う土石等の移動により
建築物の地上部に作用すると想定される力)

図中の数字は横断測線番号を示す
