土砂災害警戒区域等の指定の公示に係る図書（その1）

様式-1 (急) 土砂災害警戒区域・土砂災害特別警戒区域 位置図	自然現象の種類	急傾斜地の崩壊
	箇所番号	II-892-2
	箇所名	若王寺
	所在地	秋田県由利本荘市岩城六呂田字若王寺

様式-2(急) 土砂災害警戒区域・土砂災害特別警戒区域 区域図(その1)	土砂災害防止法施行令第二条の基準に該当する区域		N 縮尺 1:2,500	自然現象の種類	急傾斜地の崩壊	箇所番号	II-892-2	
	土砂災害防止法施行令第三条の基準に該当する区域			告示番号	第533号	箇所名	若王寺	
	土砂等の(移動)高さが1m以下の場合、土砂等の移動による力が100kN/mを超える区域			告示年月日	平成27年12月11日	所在地	秋田県由利本荘市岩城六呂田字若王寺	
	土砂等の堆積の高さが3mを超える区域							
それ以外の区域

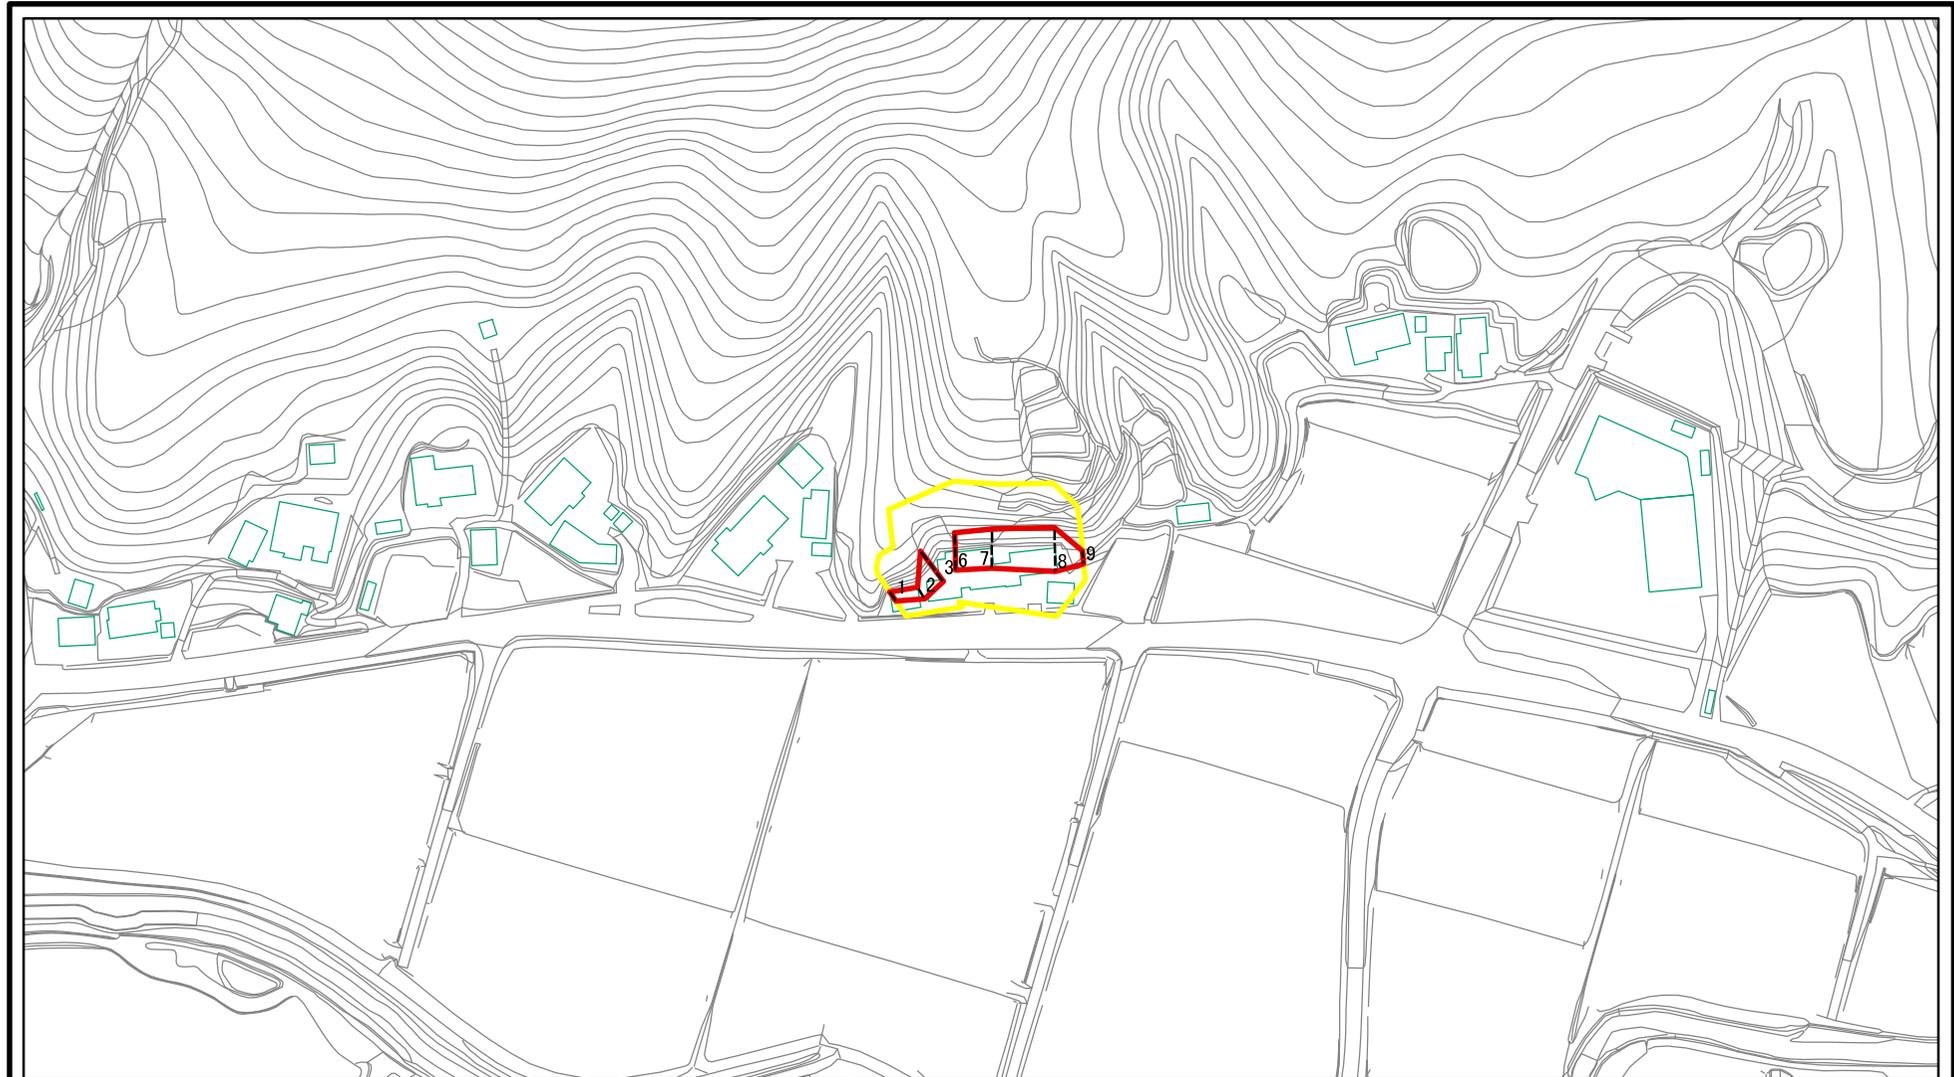
図中の数字は横断測線番号を示す

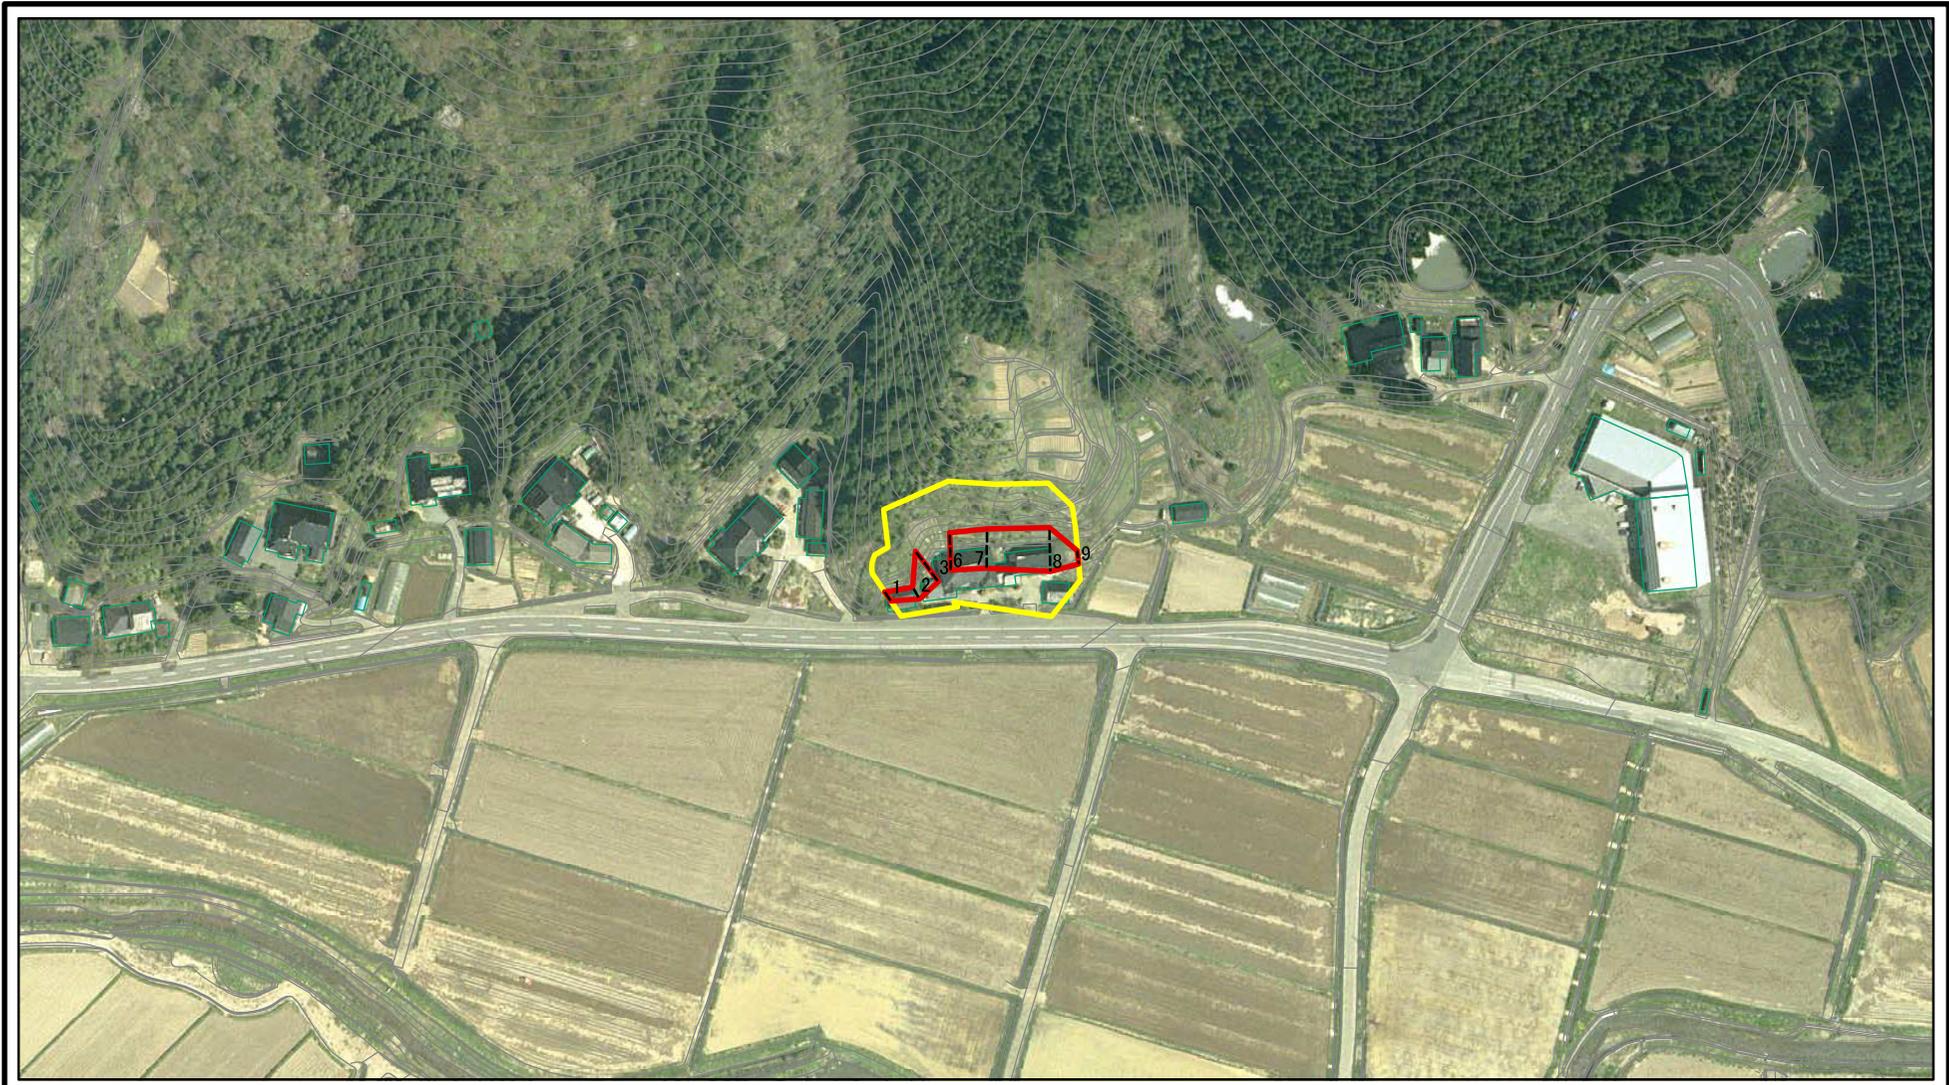
図中の数字は横断測線番号を示す

様式-2(急) 土砂災害警戒区域・土砂災害特別警戒区域 区域図(その1)	土砂災害防止法施行令第二条の基準に該当する区域		N	自然現象の種類	急傾斜地の崩壊	箇所番号	II-892-2
	土砂災害防止法施行令第三条の基準に該当する区域			告示番号	第533号	箇所名	若王寺
	土砂等の(移動)高さが1m以下の場合、土砂等の移動による力が100kN/mを超える区域		縮尺	告示年月日	平成27年12月11日	所在地	秋田県由利本荘市岩城六呂田字若王寺
	土砂等の堆積の高さが3mを超える区域		1:2,500				
それ以外の区域

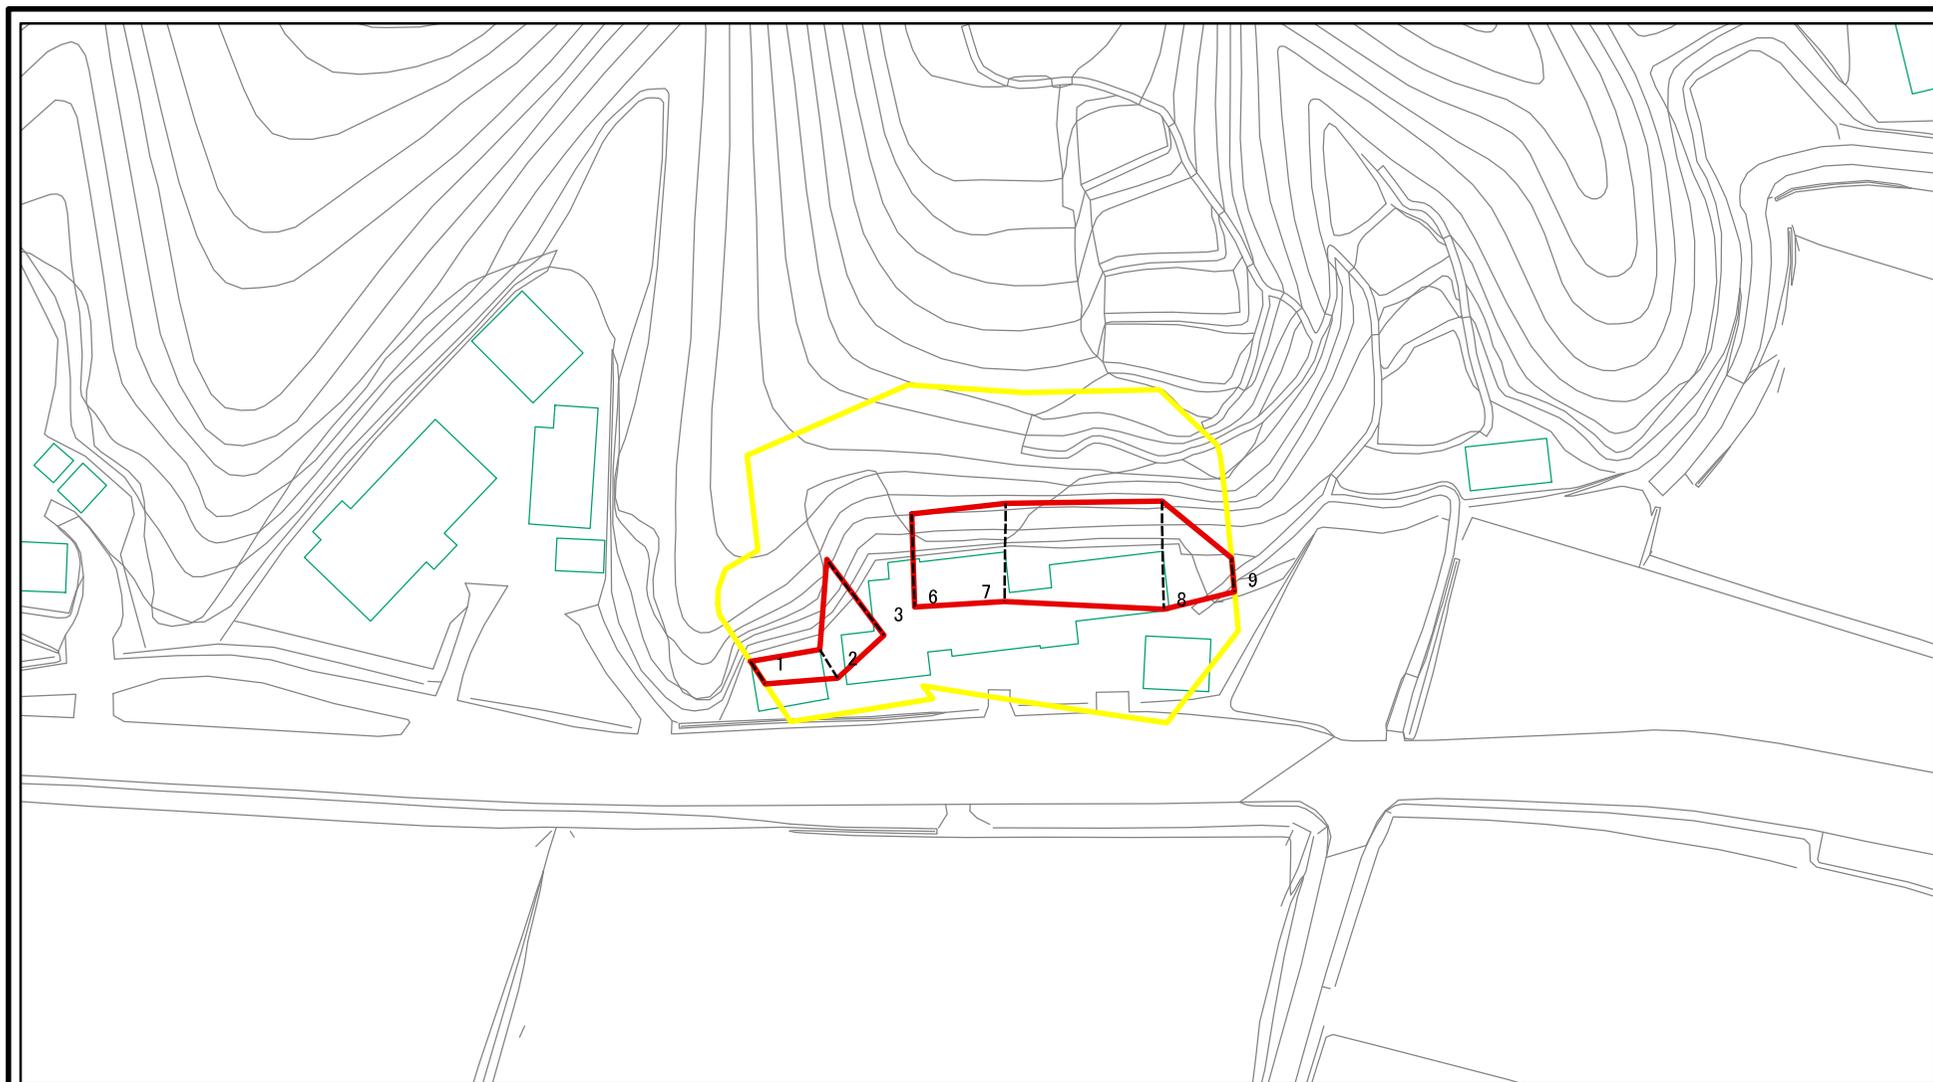
土砂災害警戒区域・土砂災害特別警戒区域
区域図(その2)

図中の数字は横断測線番号を示す

土砂災害防止法施行令第二条の基準に該当する区域	
土砂災害防止法施行令第三条の基準に該当する区域	
土砂等の(移動)高さが1m以下の場合、土砂等の移動による力が100kN/mを超える区域	
土砂等の堆積の高さが3mを超える区域	
それ以外の区域

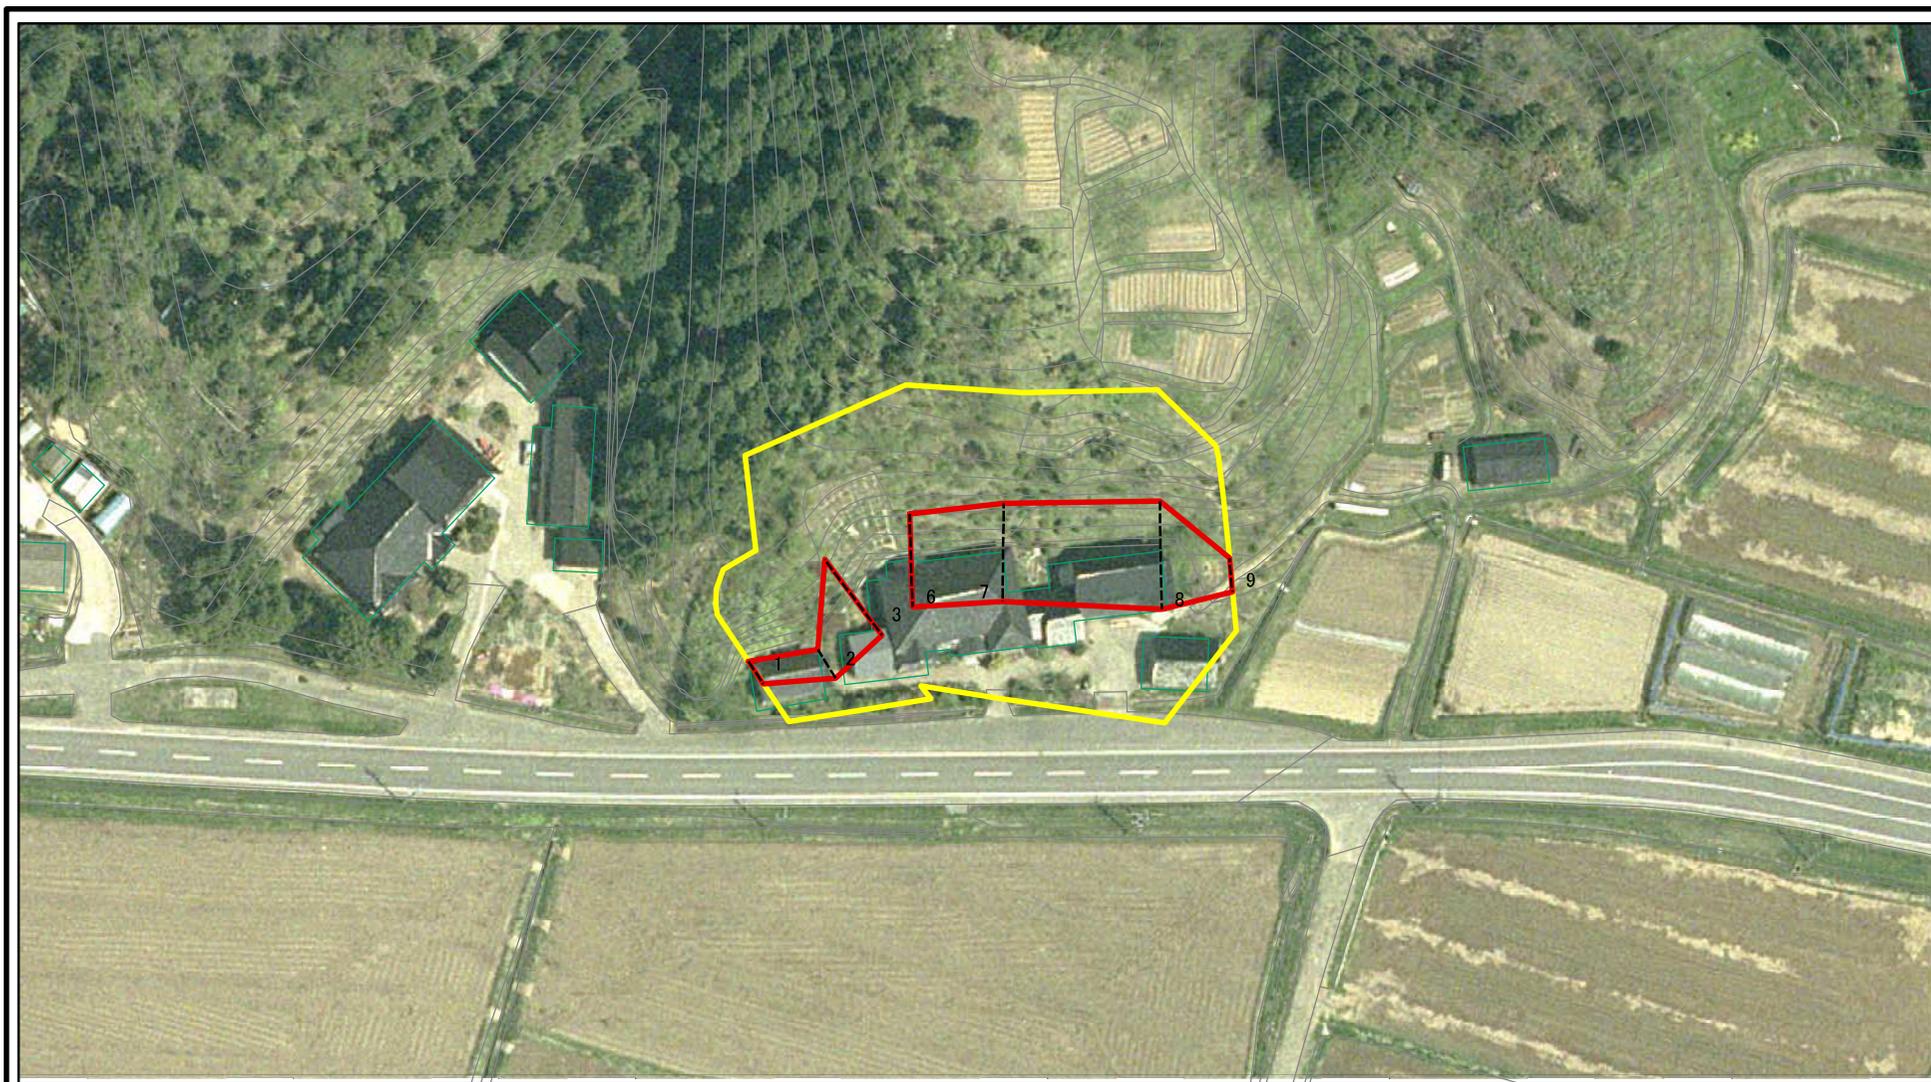
土砂災害警戒区域・土砂災害特別警戒区域
区域図(その2)

図中の数字は横断測線番号を示す

土砂災害防止法施行令第二条の基準に該当する区域	
土砂災害防止法施行令第三条の基準に該当する区域	
それ以外の区域

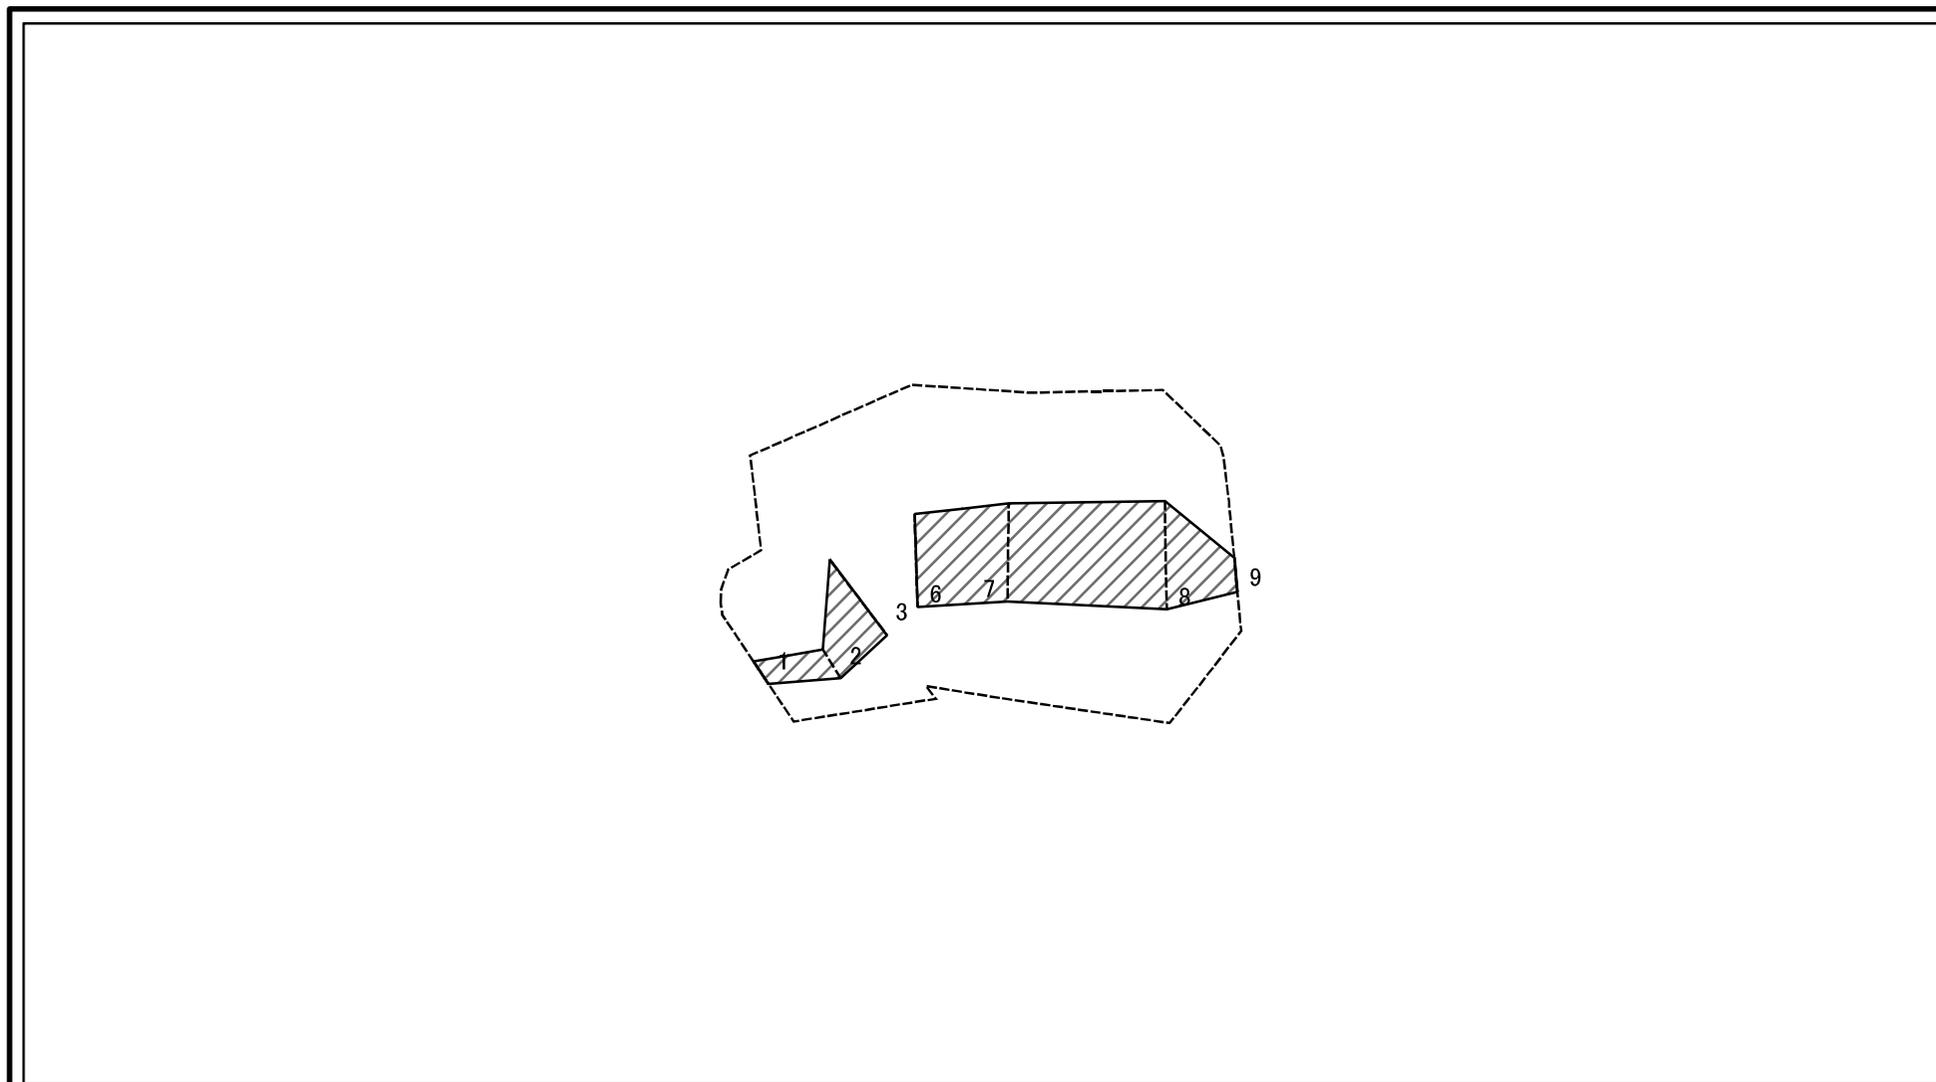
図中の数字は横断測線番号を示す

様式-2-2(急)
土砂災害特別警戒区域の区域区分図
(急傾斜地の崩壊に伴う土石等の移動により
建築物の地上部に作用すると想定される力)

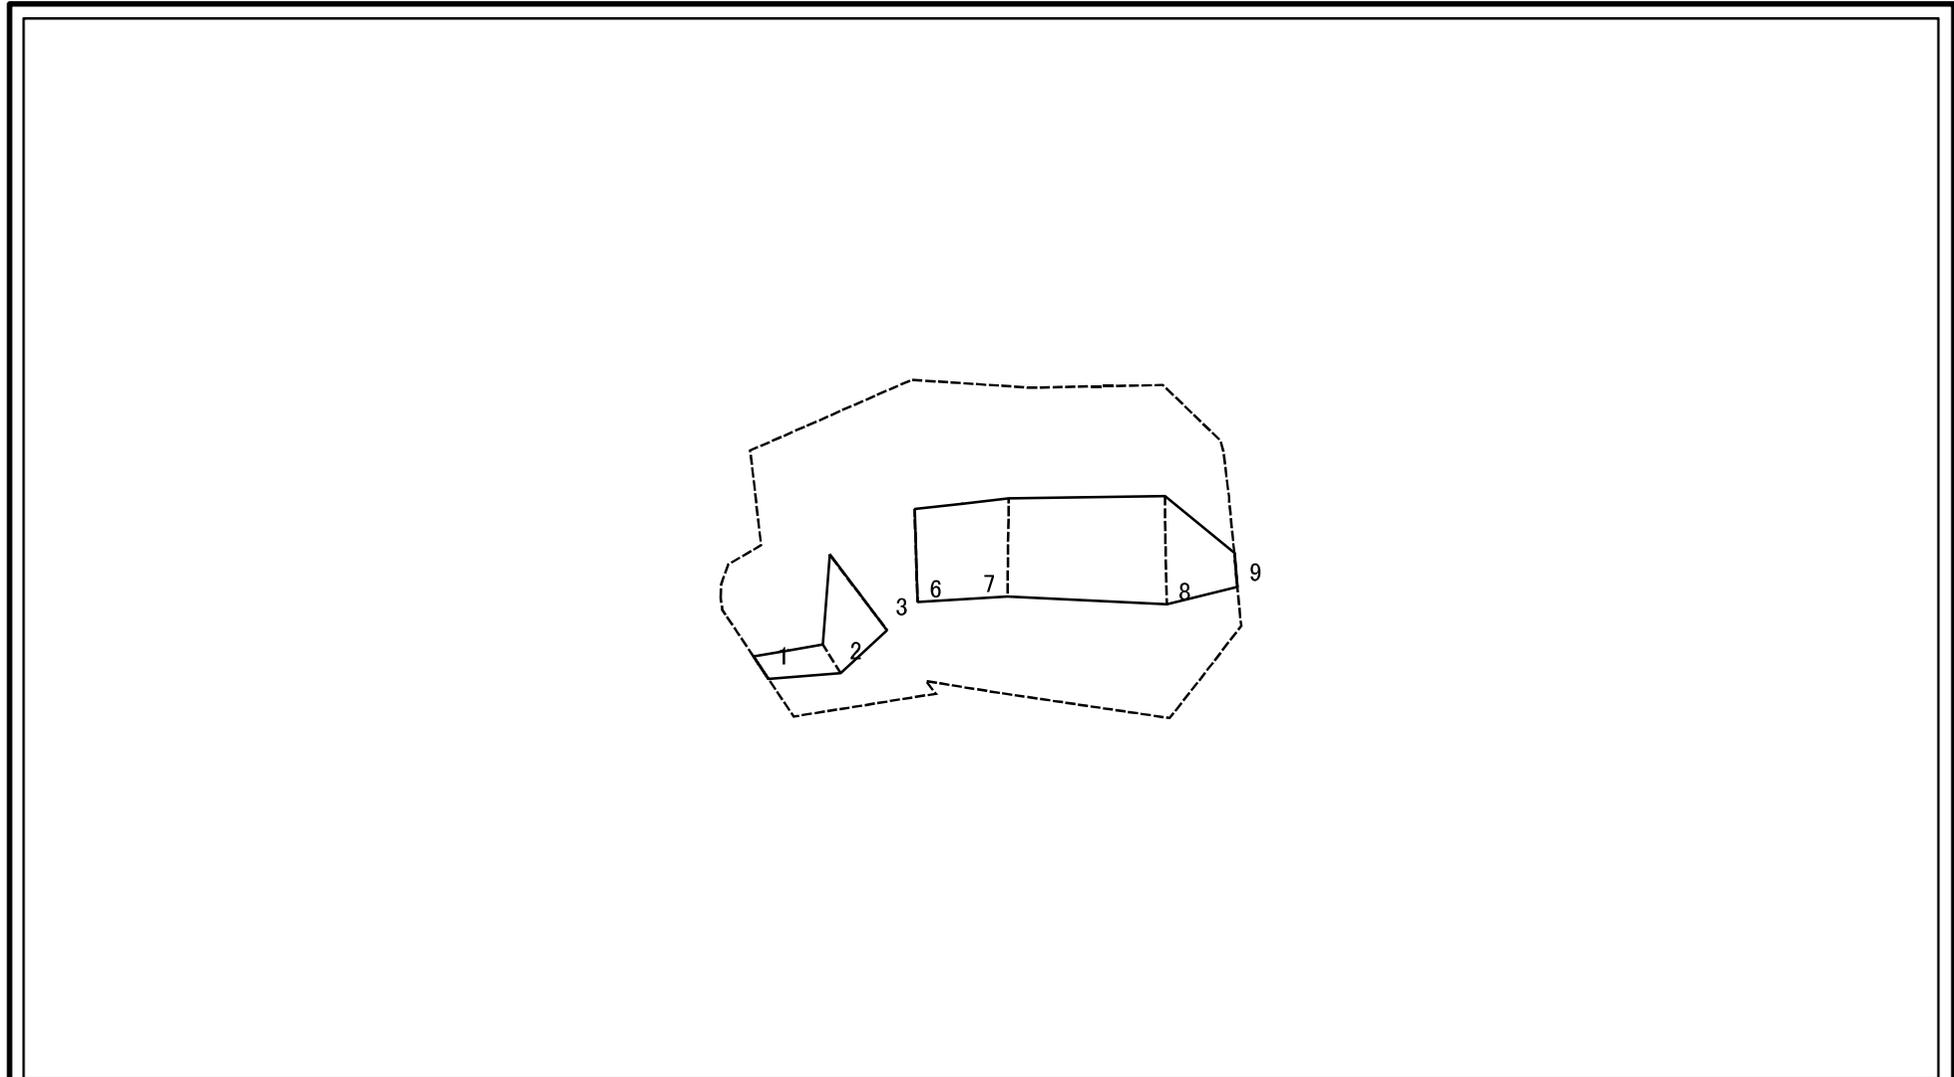
図中の数字は横断測線番号を示す

様式-2-3(急) 土砂災害特別警戒区域の区域区分図 (急傾斜地の崩壊に伴う土石等の堆積により 建築物の地上部に作用すると想定される力)	土砂災害防止法施行令第二条の基準に該当する区域		N 縮尺 1:1,000	自然現象の種類	急傾斜地の崩壊	箇所番号	II-892-2
	土砂災害防止法施行令第三条の基準に該当する区域			告示番号	第533号	箇所名	若王寺
	それ以外の区域			告示年月日	平成27年12月11日	所在地	秋田県由利本荘市岩城六呂田字若王寺
