土砂災害警戒区域等の指定の公示に係る図書（その1）

様式-1 (急)
土砂災害警戒区域 位置図

自然現象の種類	急傾斜地の崩壊
箇所番号	I-101
箇所名	金窪
所在地	秋田県鹿角郡小坂町小坂鉦山字尾樽部

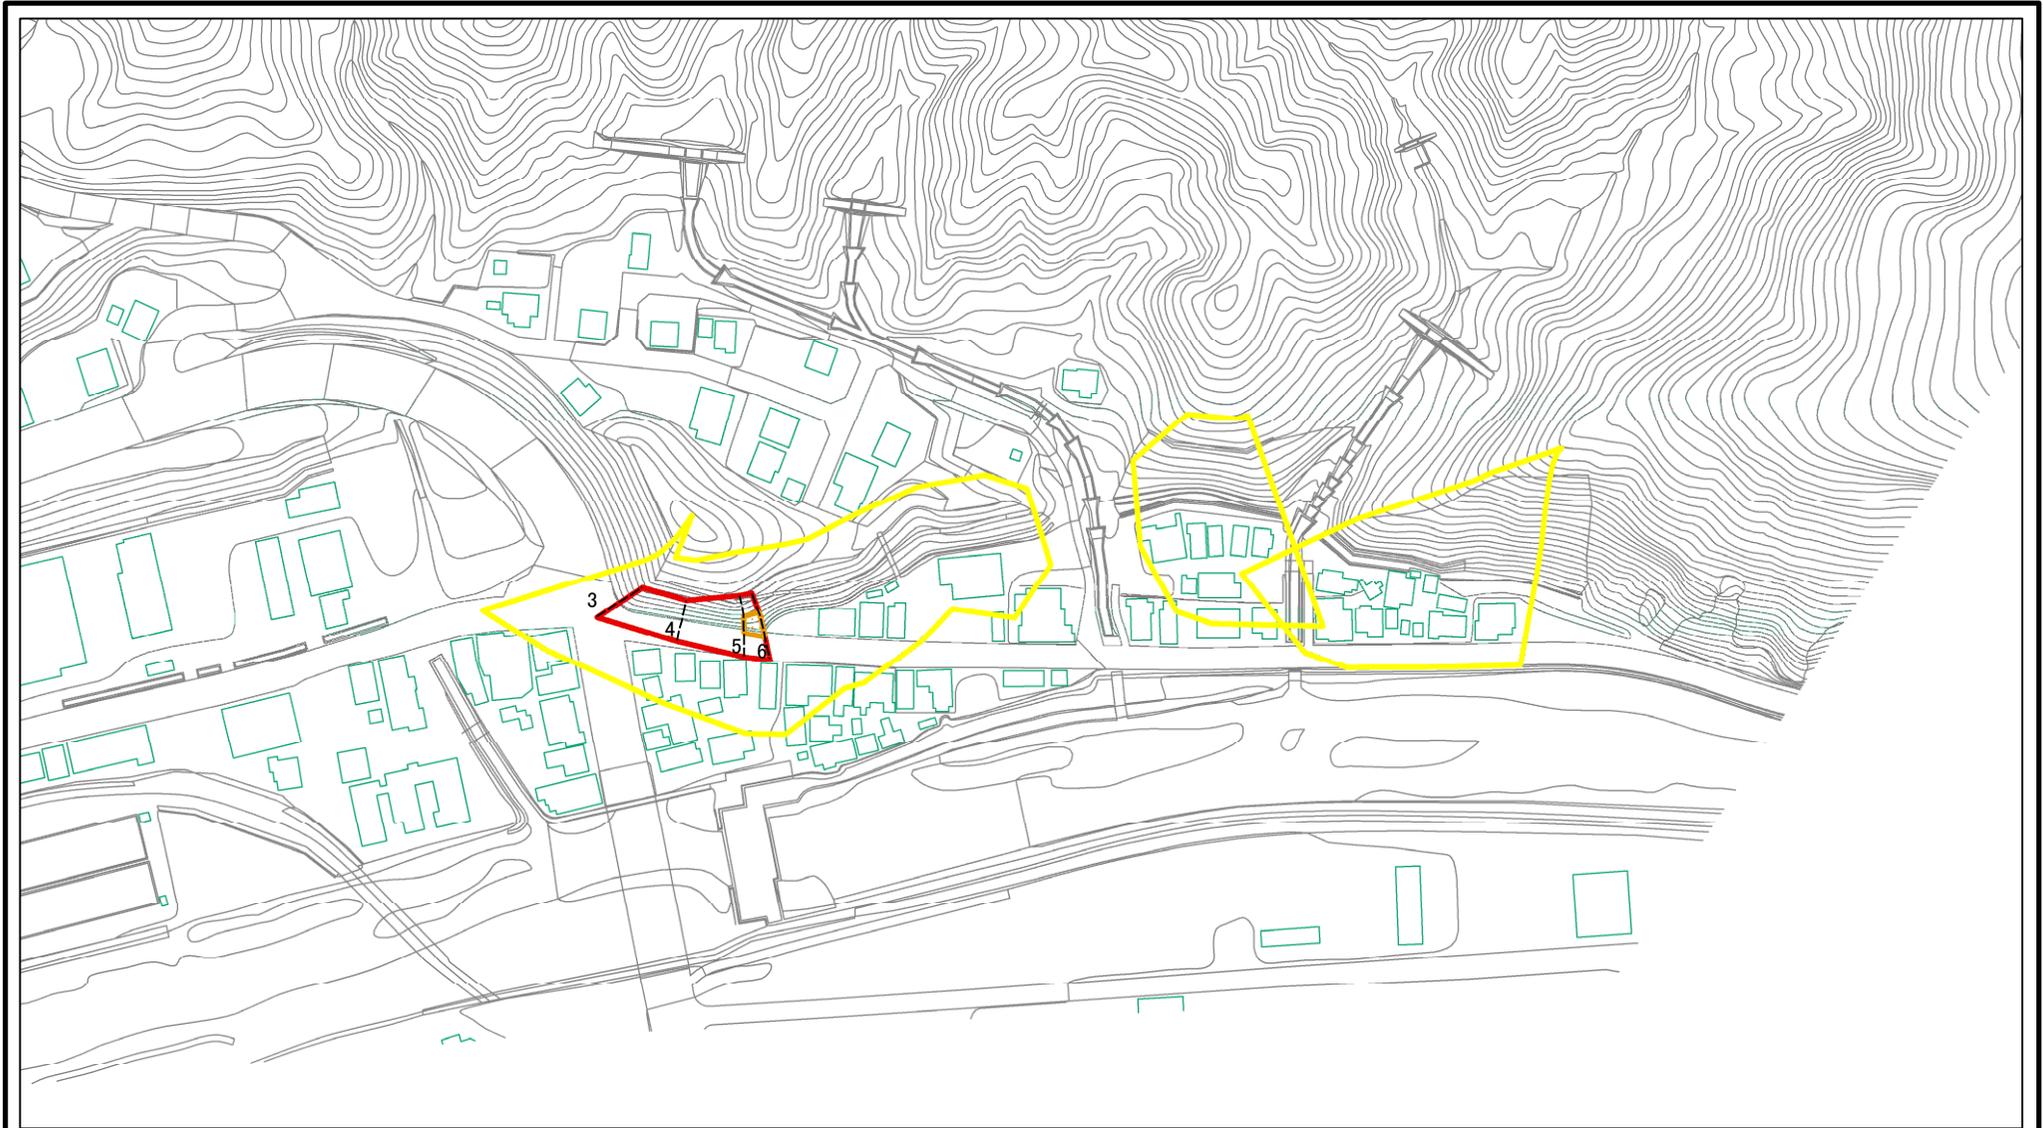
土砂災害警戒区域・土砂災害特別警戒区域
区域図(その1)

図中の数字は横断測線番号を示す

土砂災害防止法施行令第二条の基準に該当する区域

土砂災害防止法
施行令第三条の
基準に該当する
区域

土石等の(移動)高さが1m以下の場合、
土石等の移動による力が100kN/mを超える区域
土石等の堆積の高さが3mを超える区域
それ以外の区域

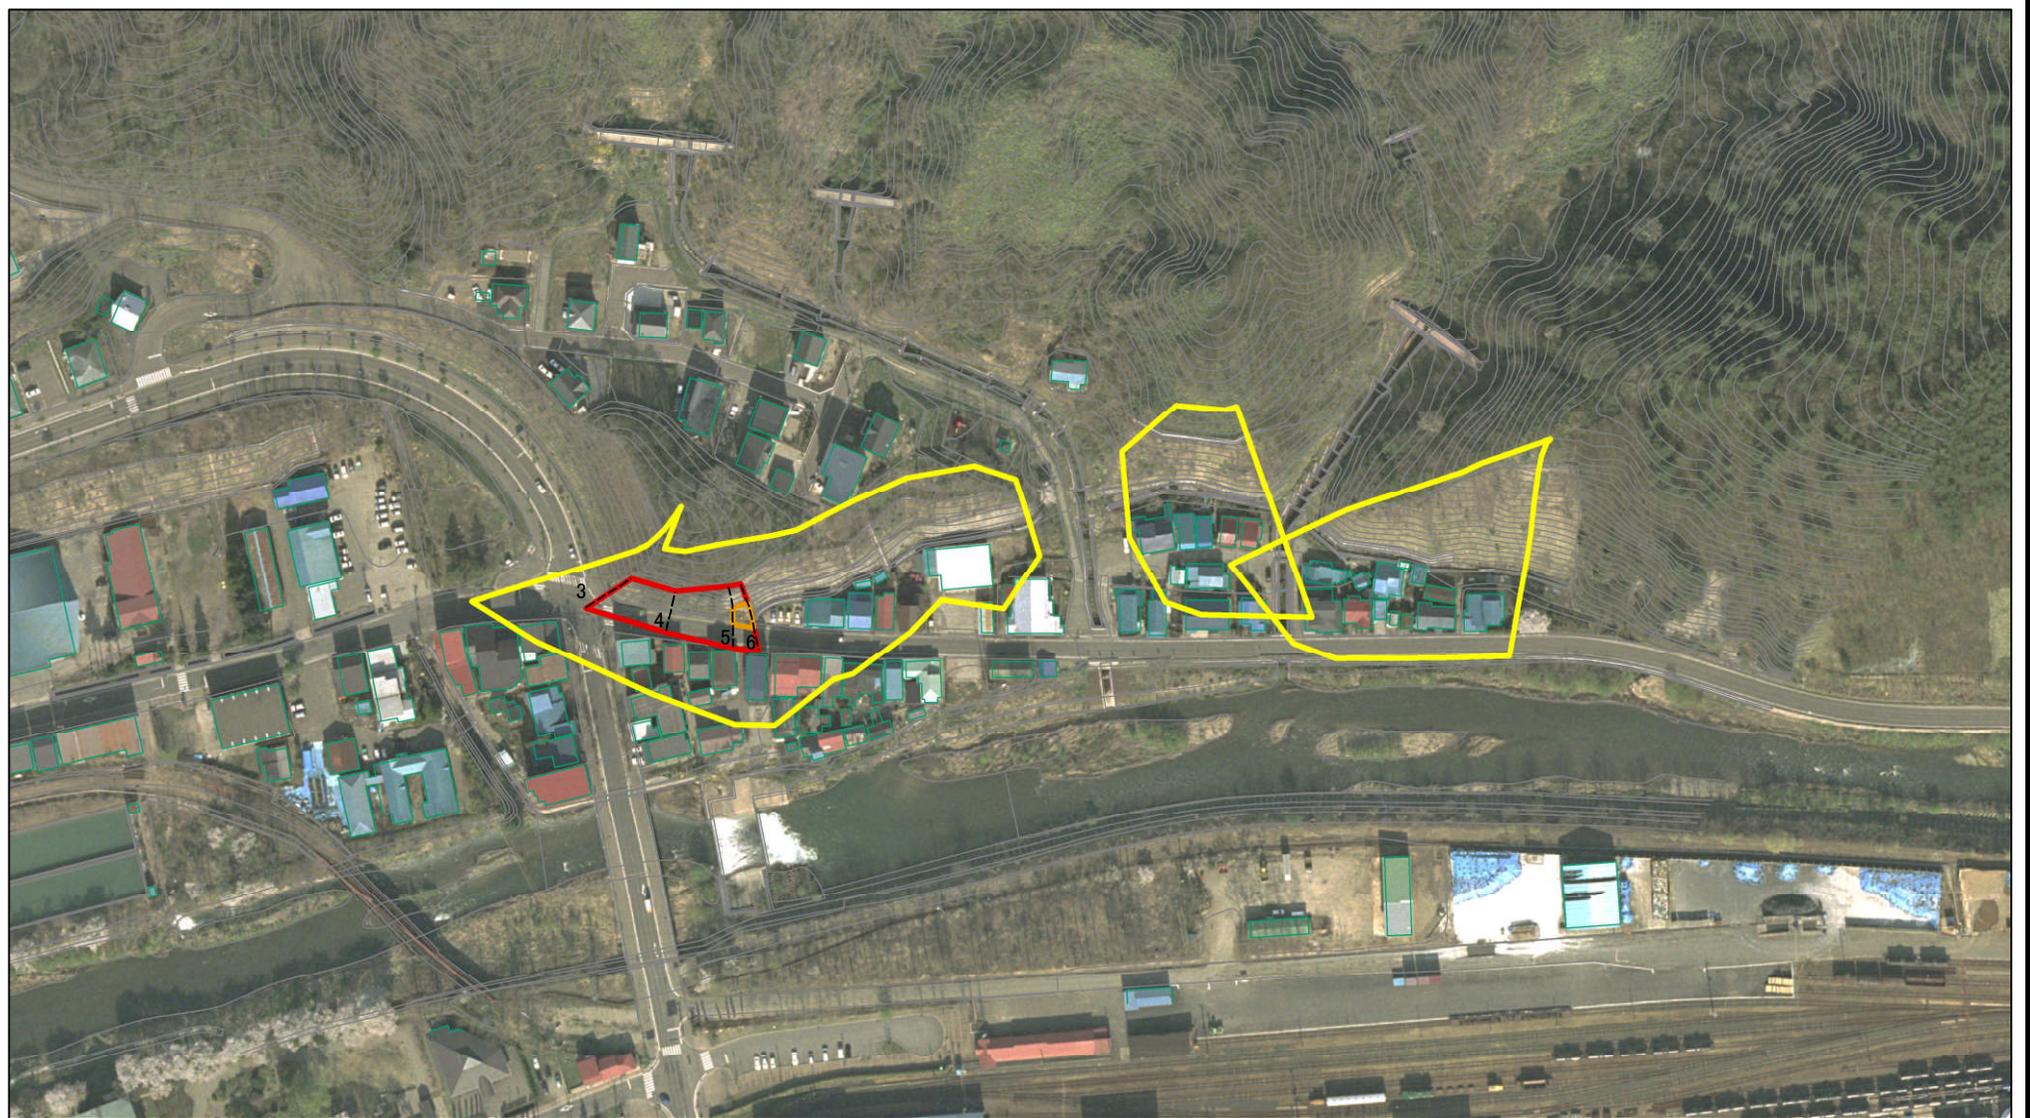
土砂災害警戒区域・土砂災害特別警戒区域
区域図(その1)

図中の数字は横断測線番号を示す

土砂災害防止法施行令第二条の基準に該当する区域

土砂災害防止法
施行令第三条の
基準に該当する
区域

土砂等の(移動)高さが1m以下の場合、
土砂等の移動による力が100kN/mを超える区域

土砂等の堆積の高さが3mを超える区域
それ以外の区域

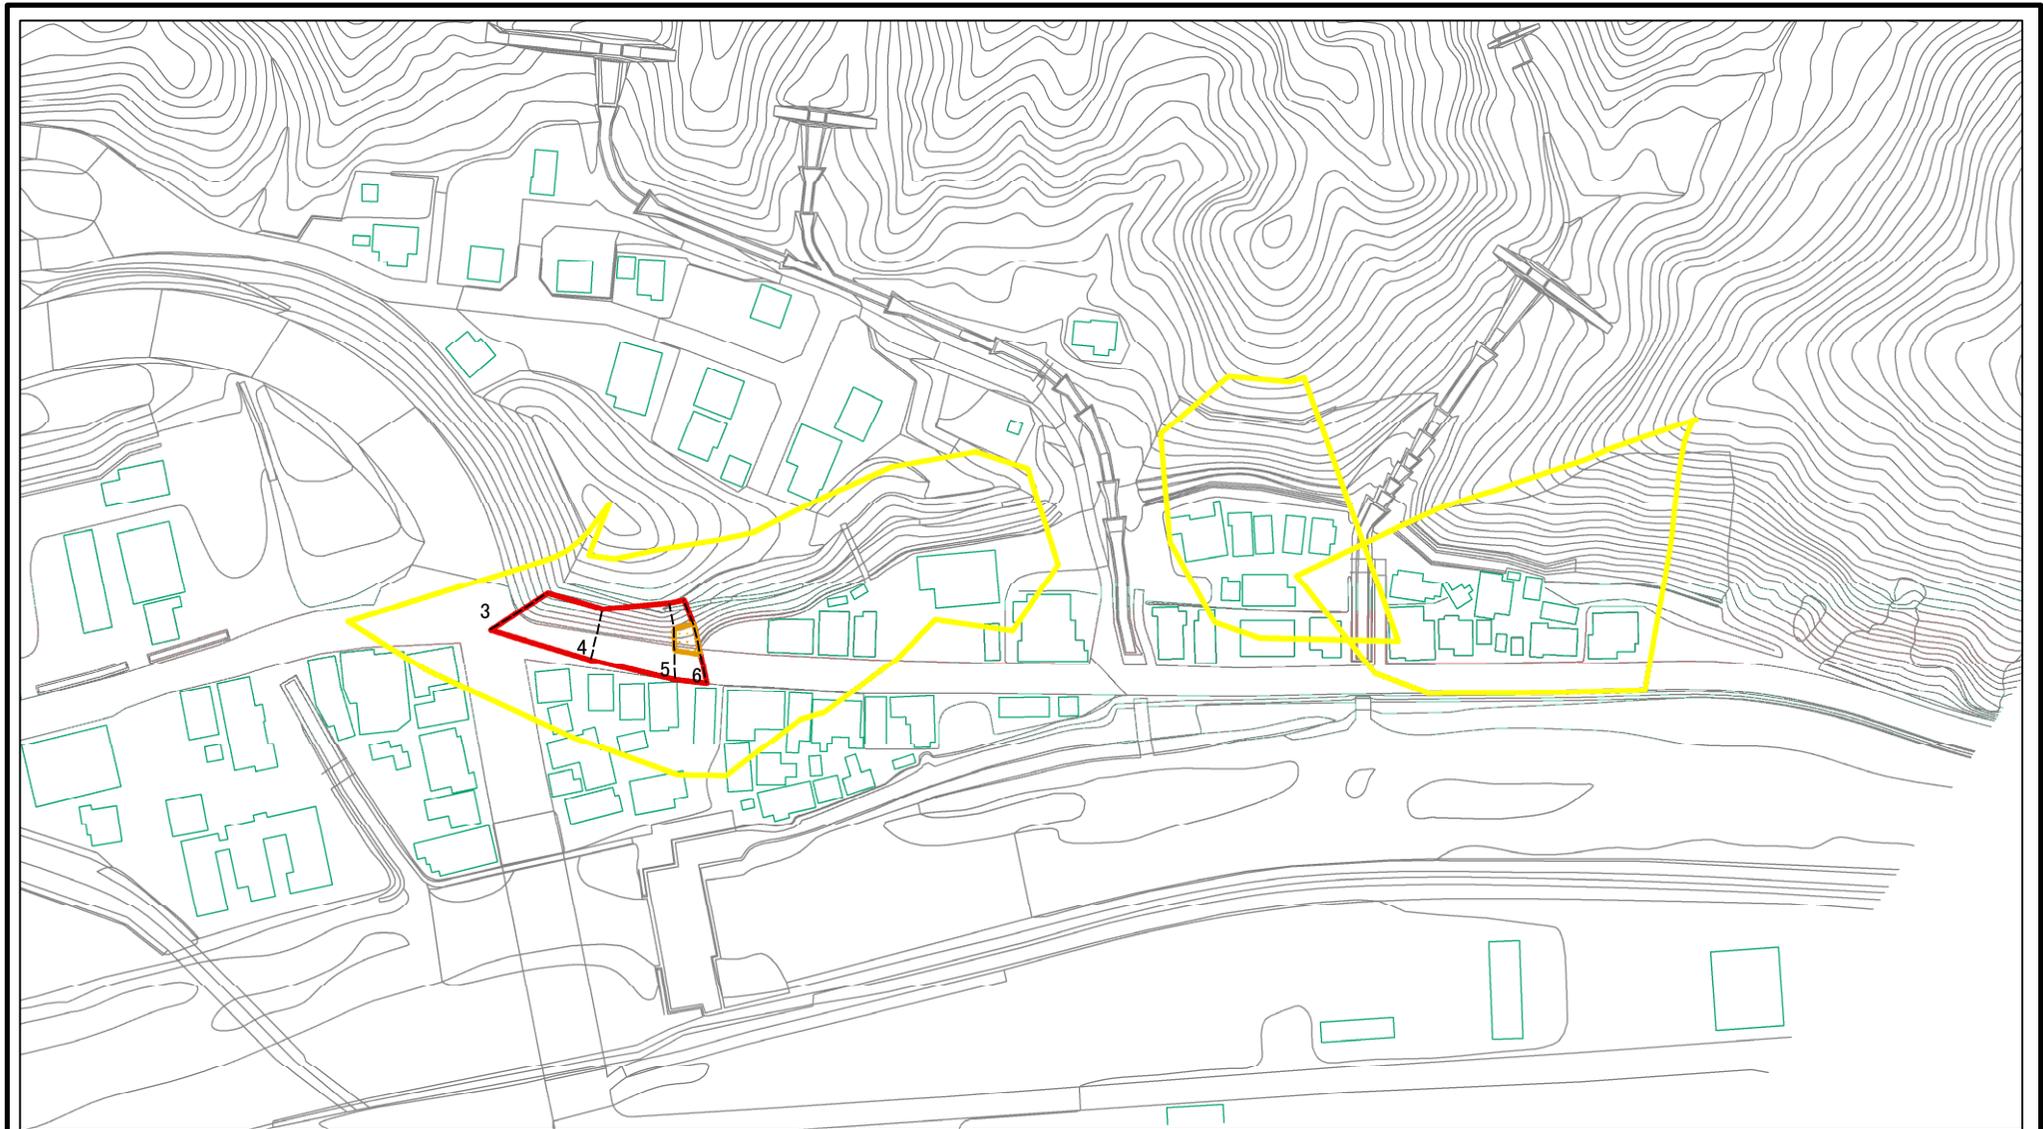
土砂災害警戒区域・土砂災害特別警戒区域
区域図(その2)

図中の数字は横断測線番号を示す

土砂災害防止法施行令第二条の基準に該当する区域

土砂災害防止法
施行令第三条の
基準に該当する
区域

土砂等の(移動)高さが1m以下の場合、
土砂等の移動による力が100kN/mを超える区域

土砂等の堆積の高さが3mを超える区域

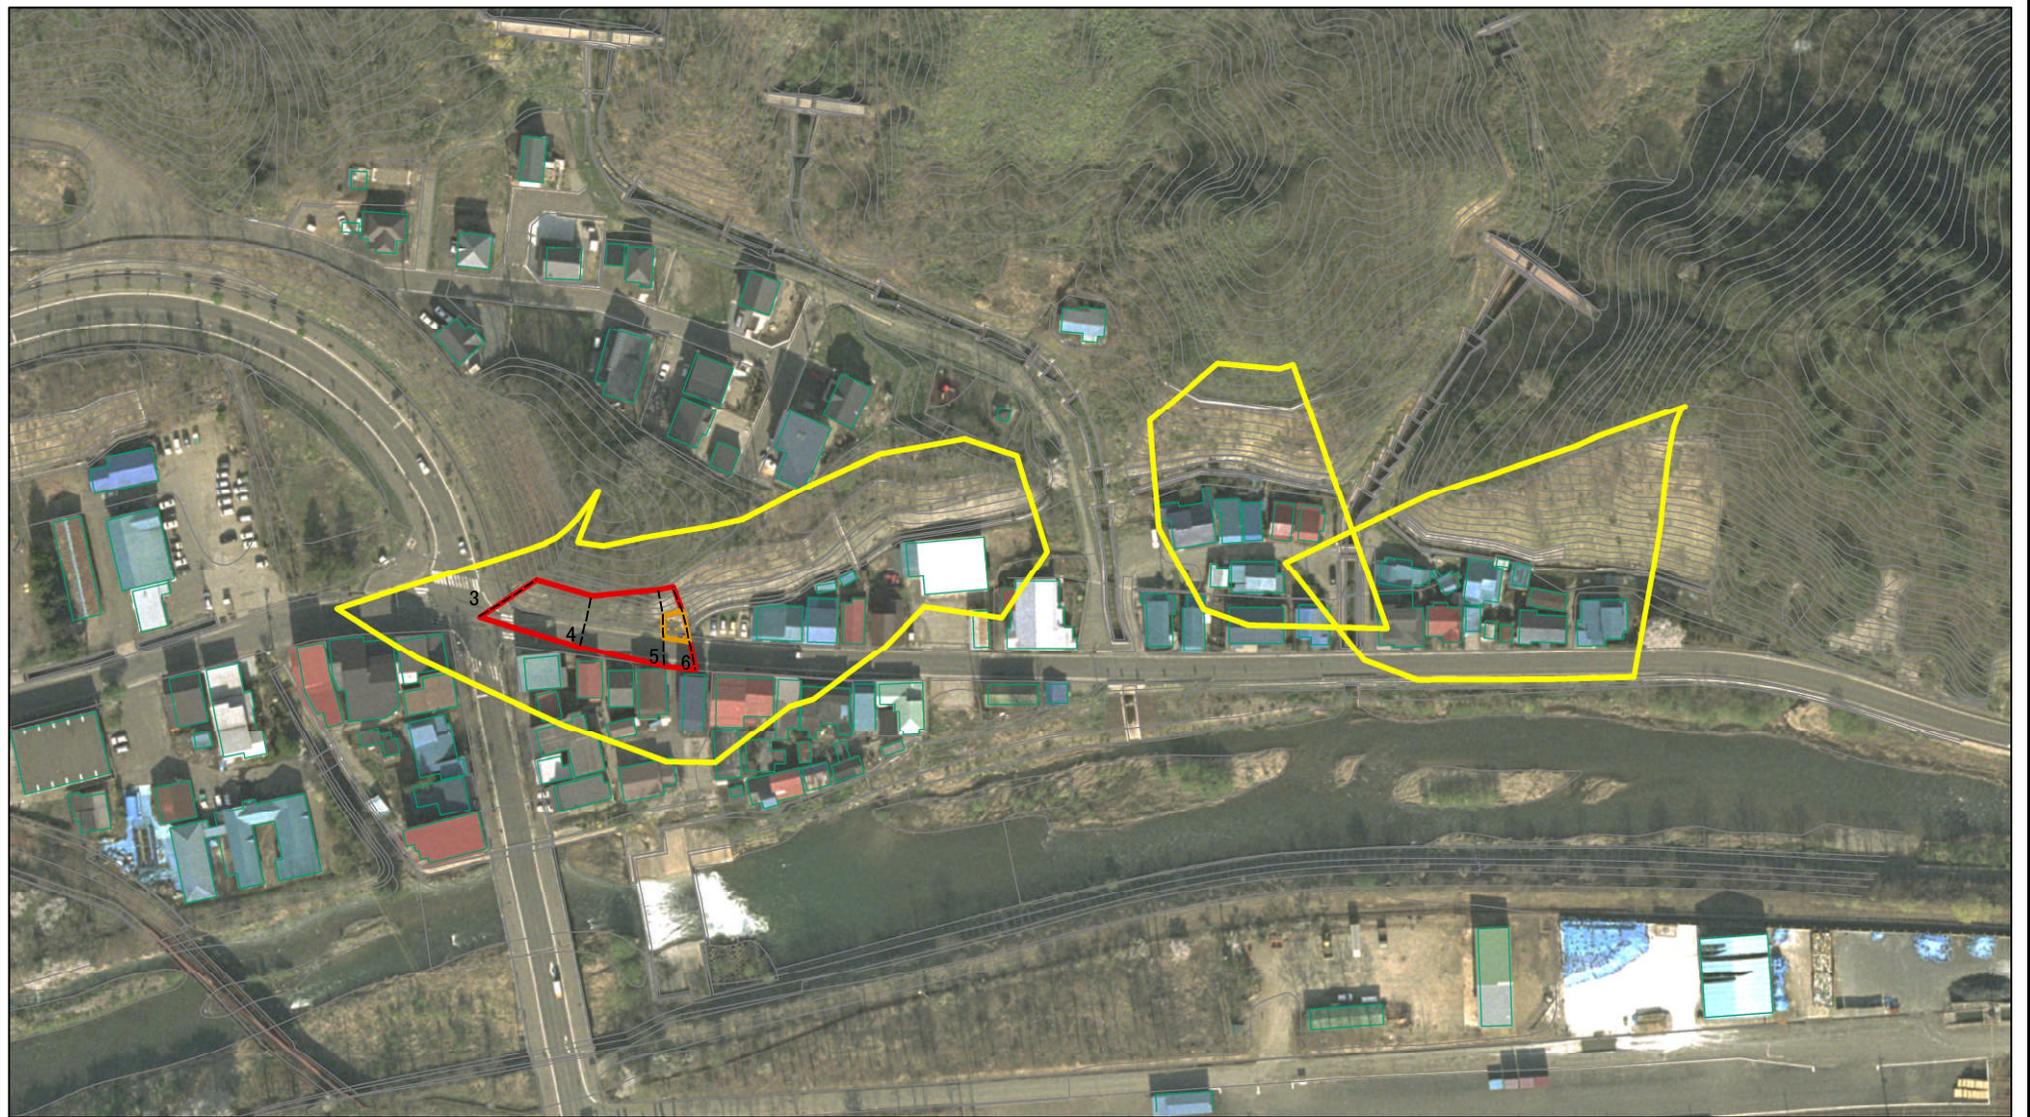
土砂災害警戒区域・土砂災害特別警戒区域
区域図(その2)

図中の数字は横断測線番号を示す

土砂災害防止法施行令第二条の基準に該当する区域	
土砂災害防止法施行令第三条の基準に該当する区域	
土砂等の(移動)高さが1m以下の場合、土砂等の移動による力が100kN/mを超える区域	
土砂等の堆積の高さが3mを超える区域	
それ以外の区域

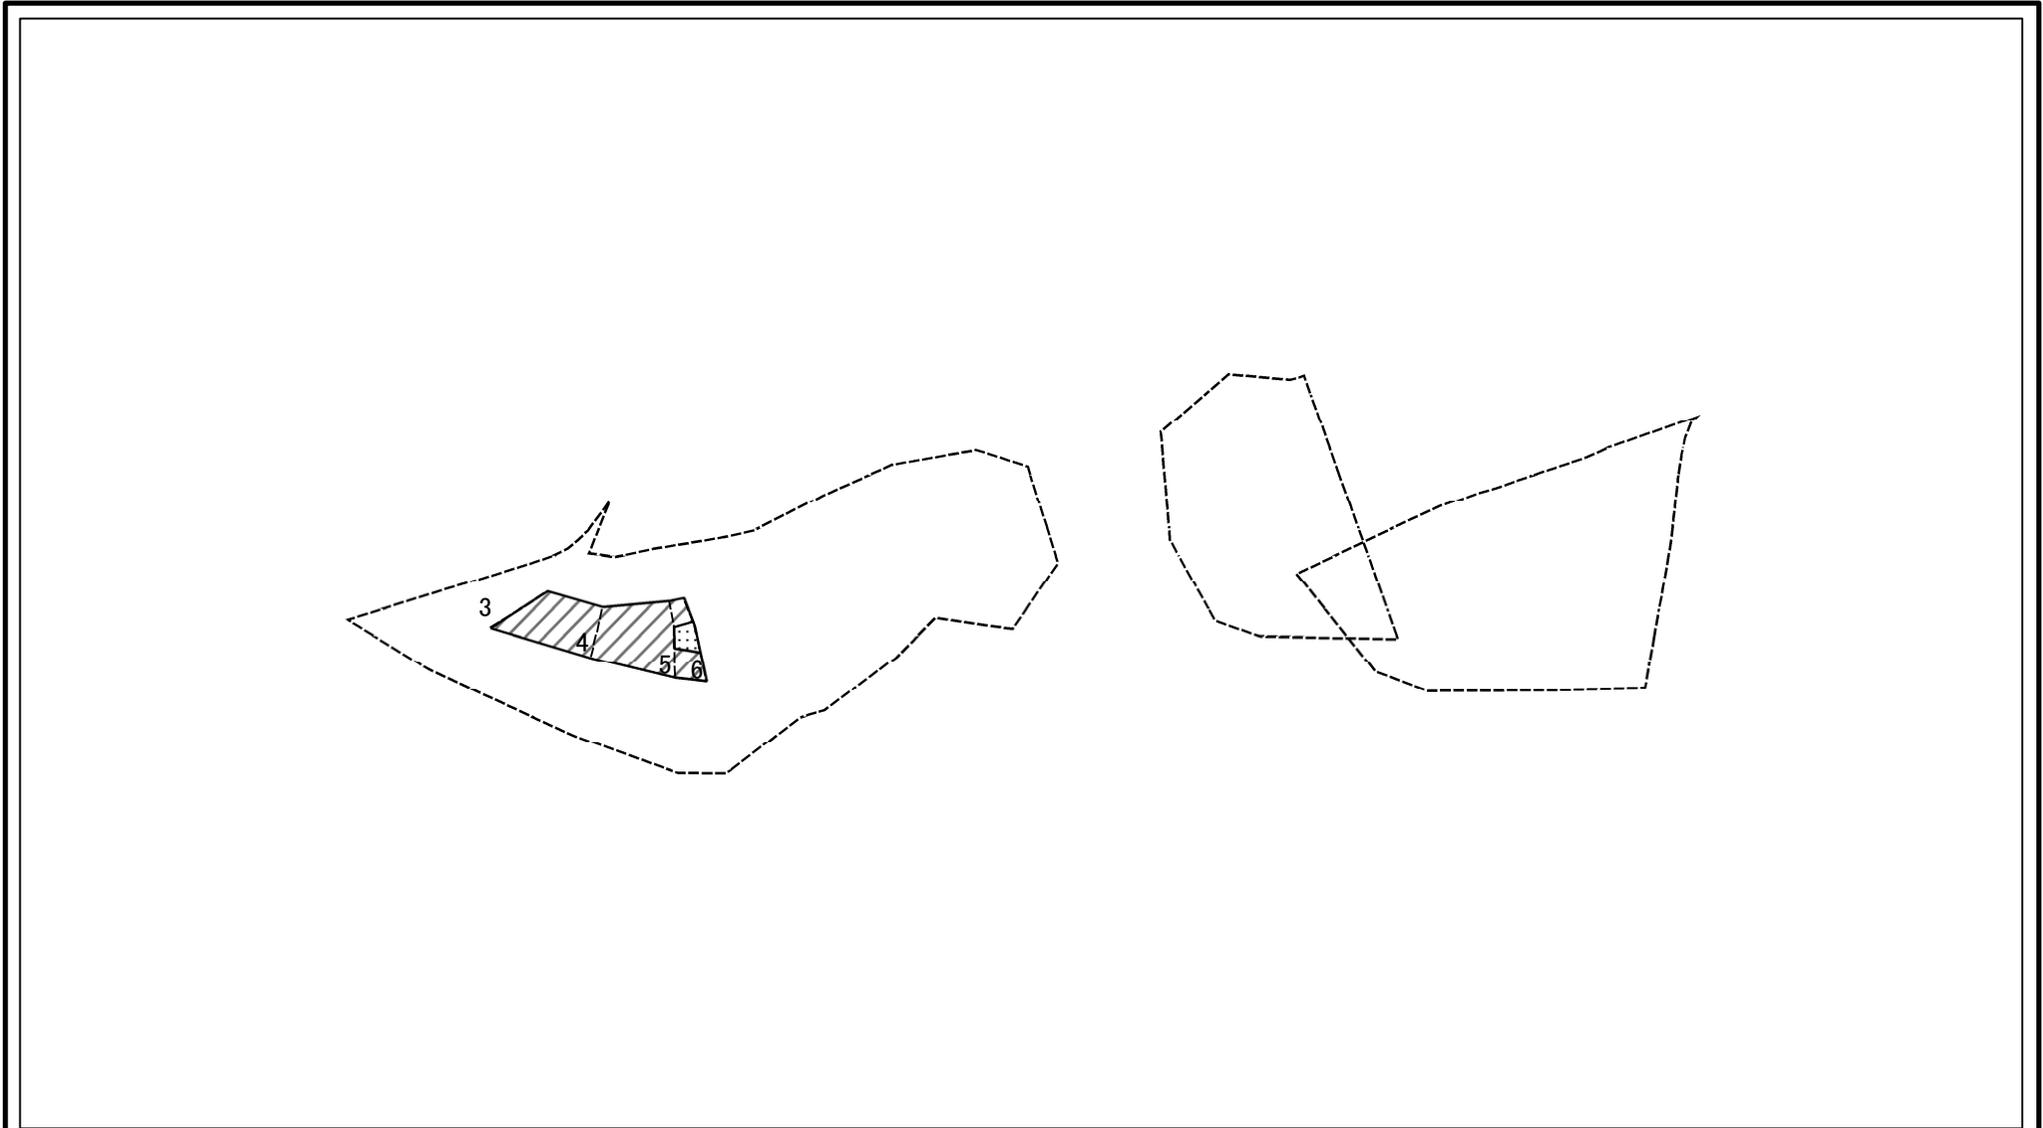
図中の数字は横断測線番号を示す

様式-2-2(急)
土砂災害特別警戒区域の区域区分図
(急傾斜地の崩壊に伴う土石等の移動により
建築物の地上部に作用すると想定される力)

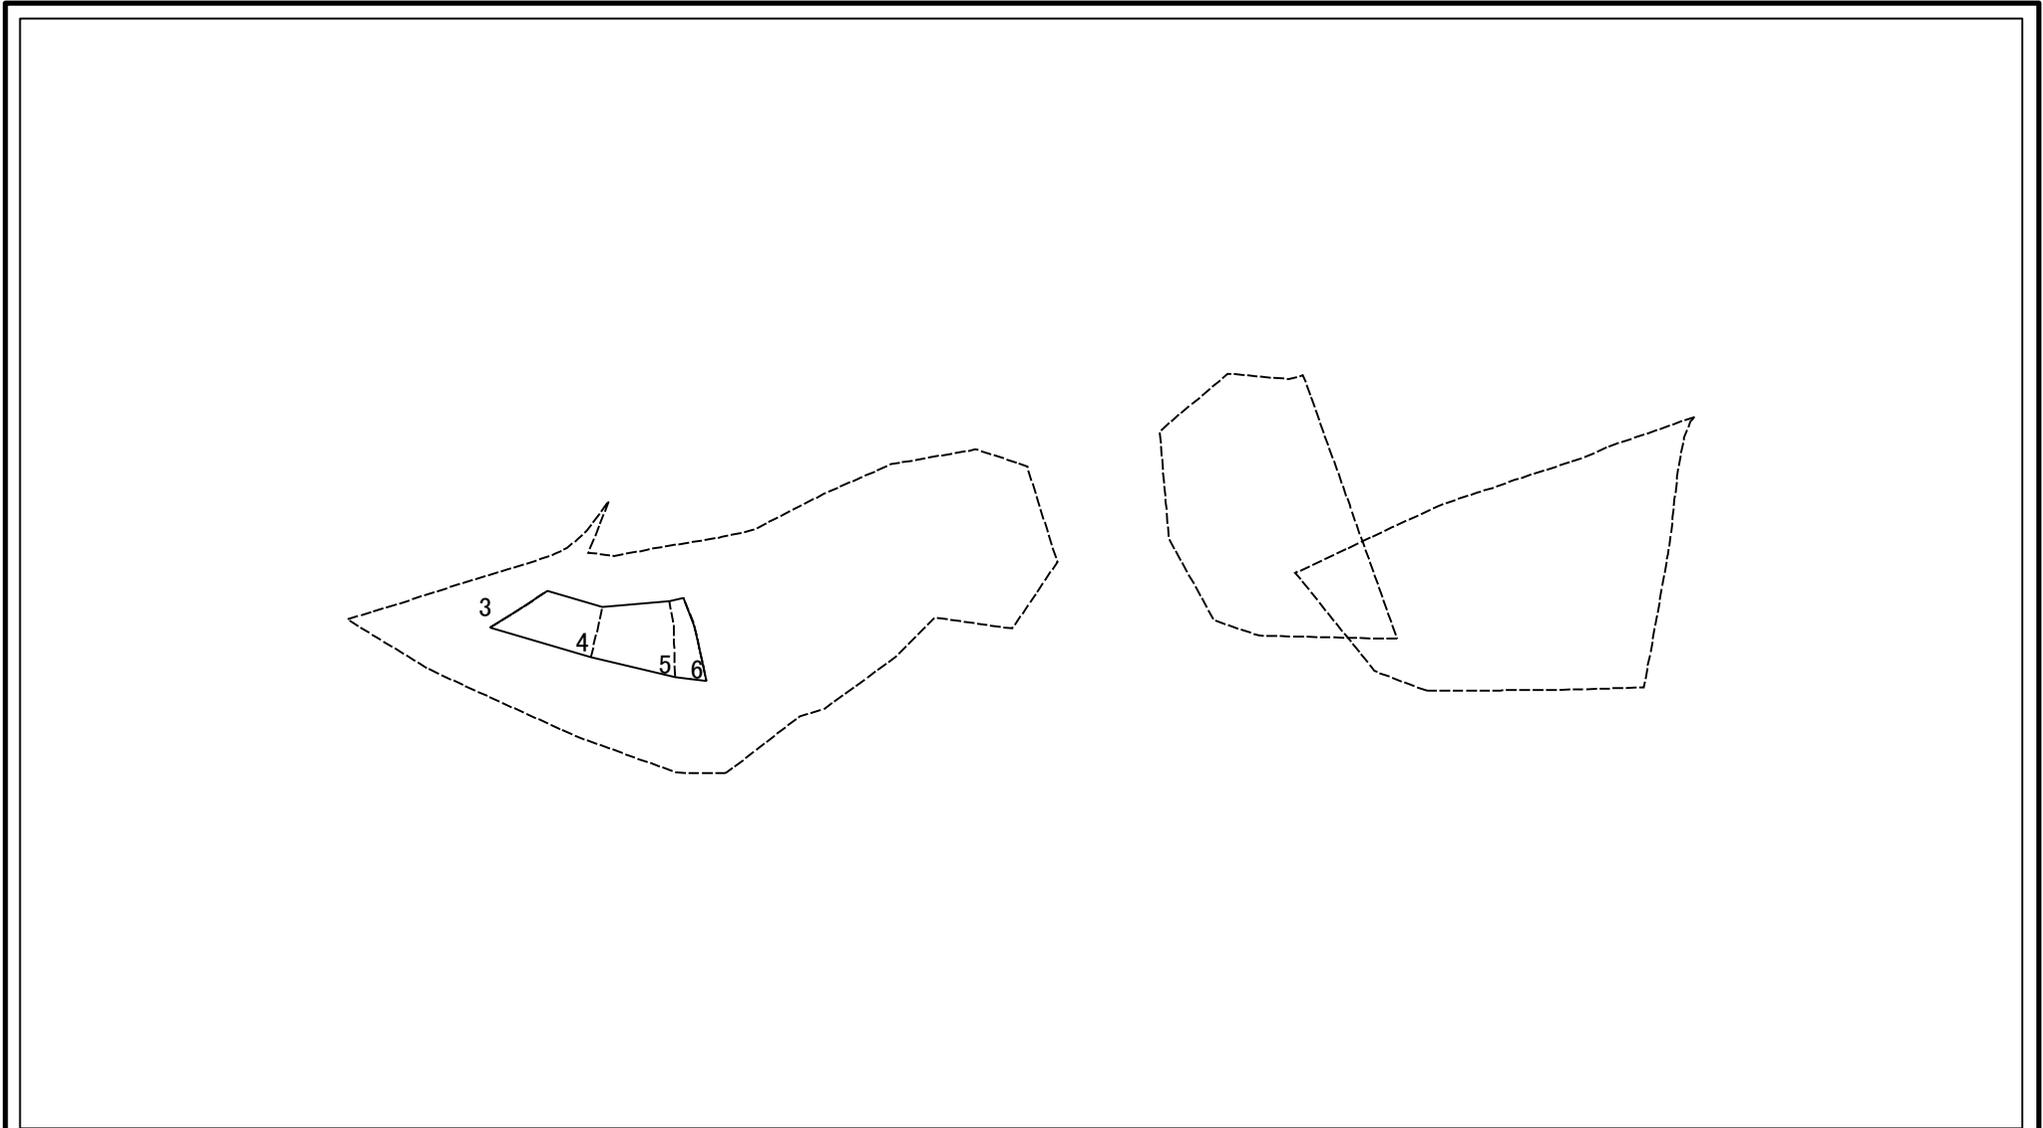
図中の数字は横断測線番号を示す

様式-2-3(急)
土砂災害特別警戒区域の区域区分図
(急傾斜地の崩壊に伴う土石等の堆積により
建築物の地上部に作用すると想定される力)
