土砂災害警戒区域等の指定の公示に係る図書（その1）

様式-1(急)
土砂災害警戒区域・土砂災害特別警戒区域 位置図

| 箇所名 | 百川 |
| 所在地 | 秋田県男鹿市脇本百川字相ノ沢及び馬場台 |

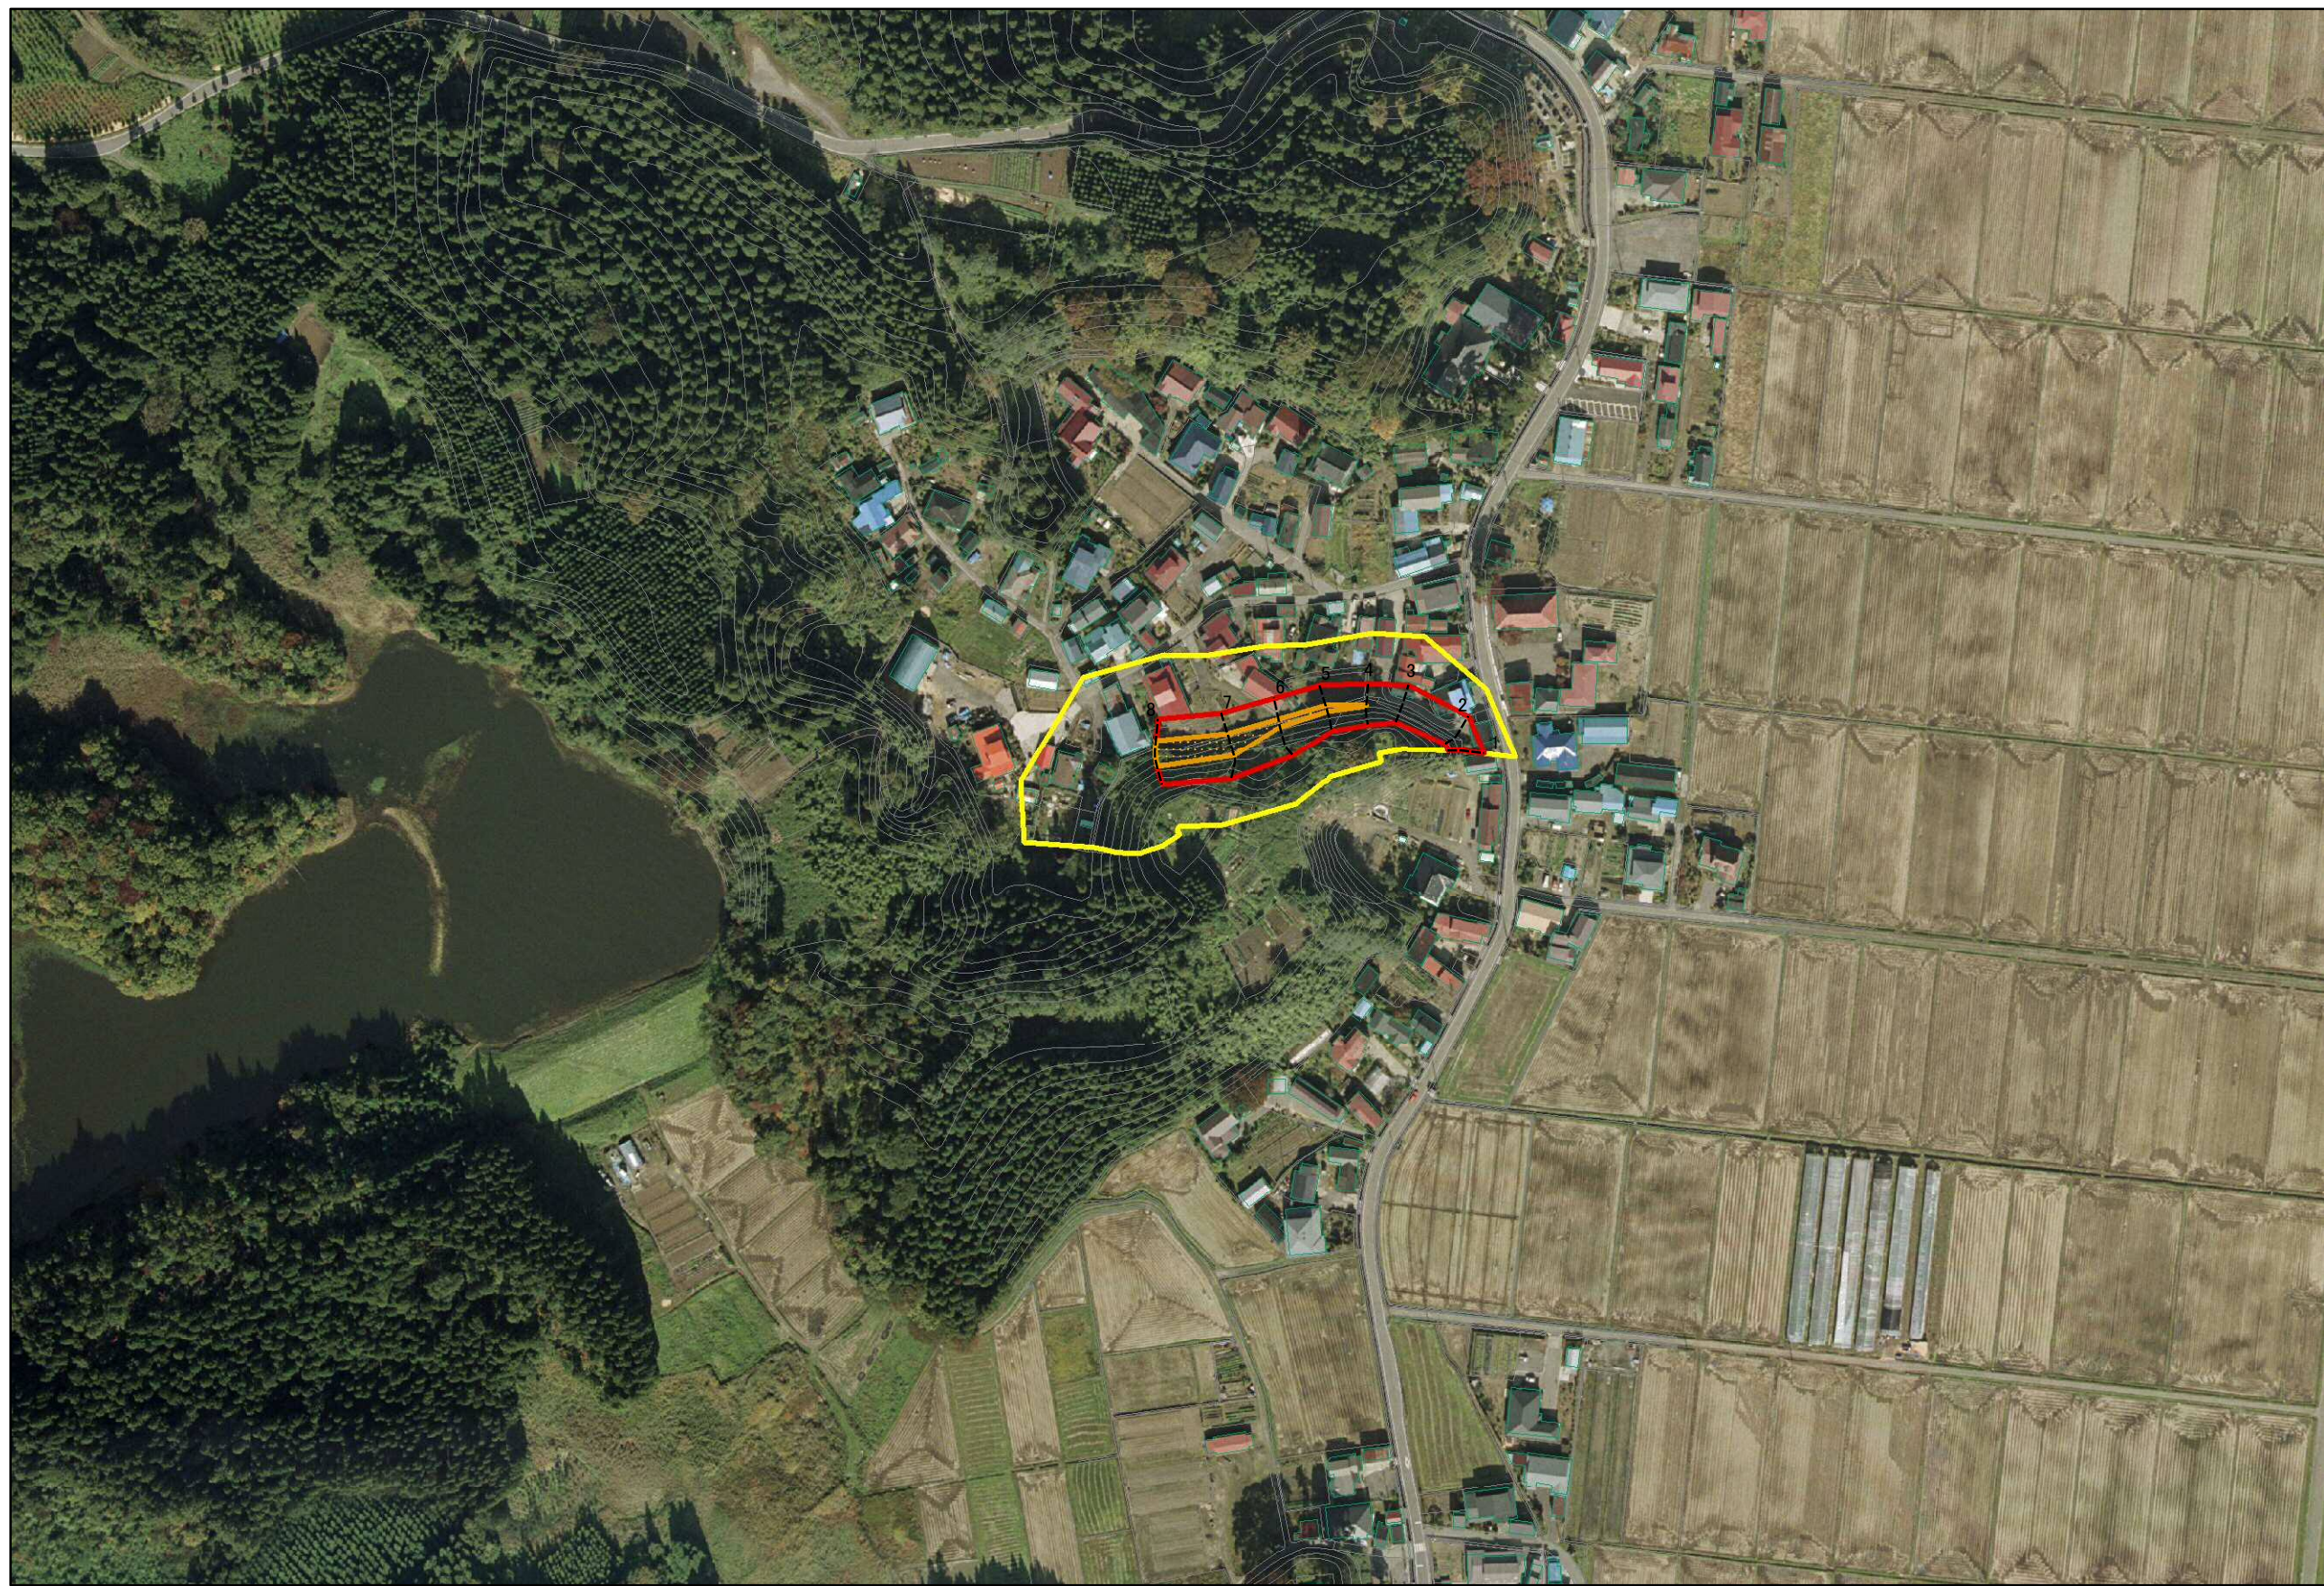
様式-2(急)
土砂災害警戒区域・土砂災害特別警戒区域
区域図(その1)

図中の数字は横断測線番号を示す
