土砂災害警戒区域等の指定の公示に係る図書(その1)

| 様式-1(急) 土砂災害警戒区域・土砂災害特別警戒区域 位置図 | 自然現象の種類 | 急傾斜地の崩壊 |
| | 箇所名 | 上村1号 |
| | 所在地 | 湯沢市皆瀬字小田 |

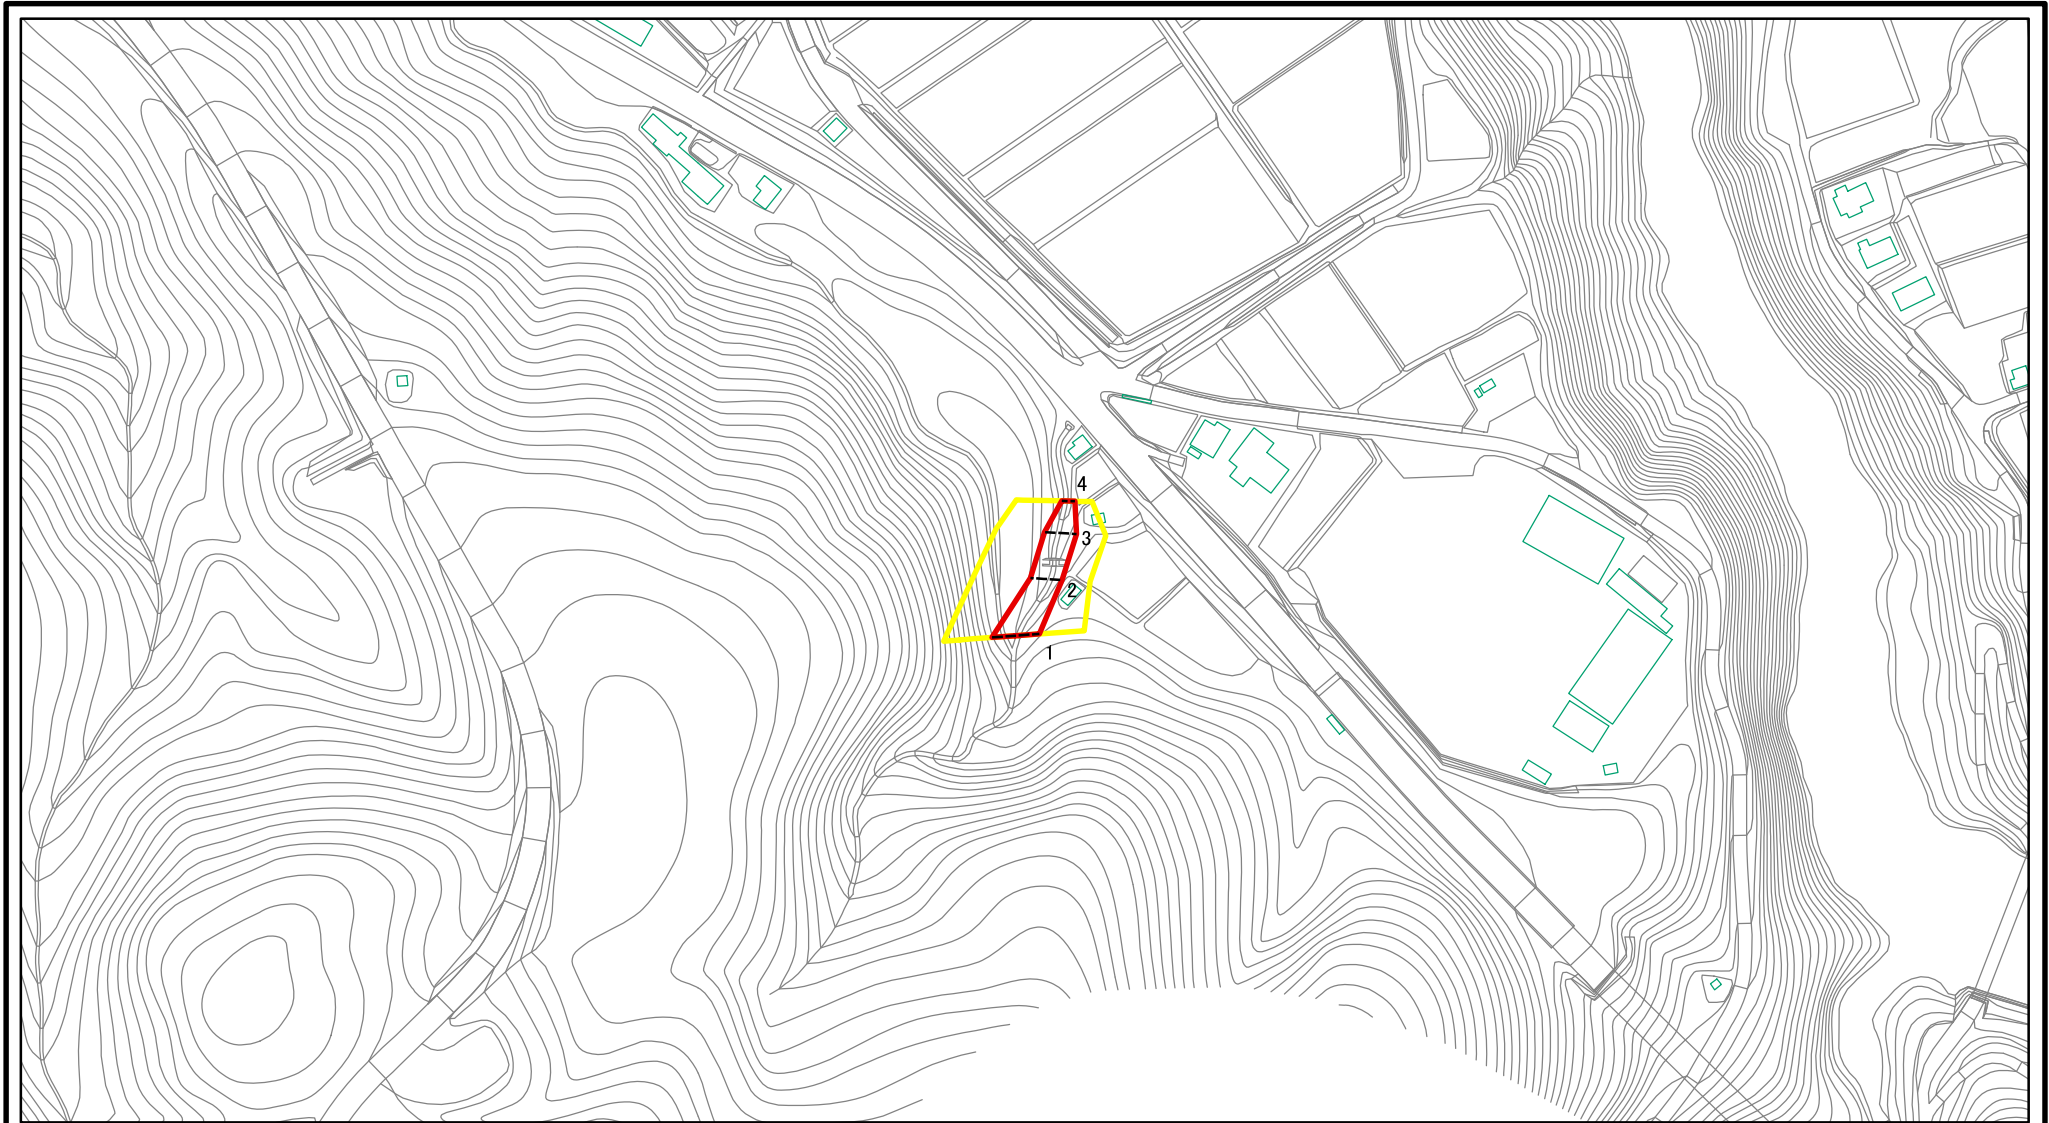
土砂災害警戒区域・土砂災害特別警戒区域
区域図(その1)

図中の数字は横断測線番号を示す

土砂災害防止法施行令第二条の基準に該当する区域

土砂災害防止法
施行令第三条の
基準に該当する
区域

土石等の(移動)高さが1m以下の場合、
土石等の移動による力が100kN/mを超える区域
土石等の堆積の高さが3mを超える区域
それ以外の区域

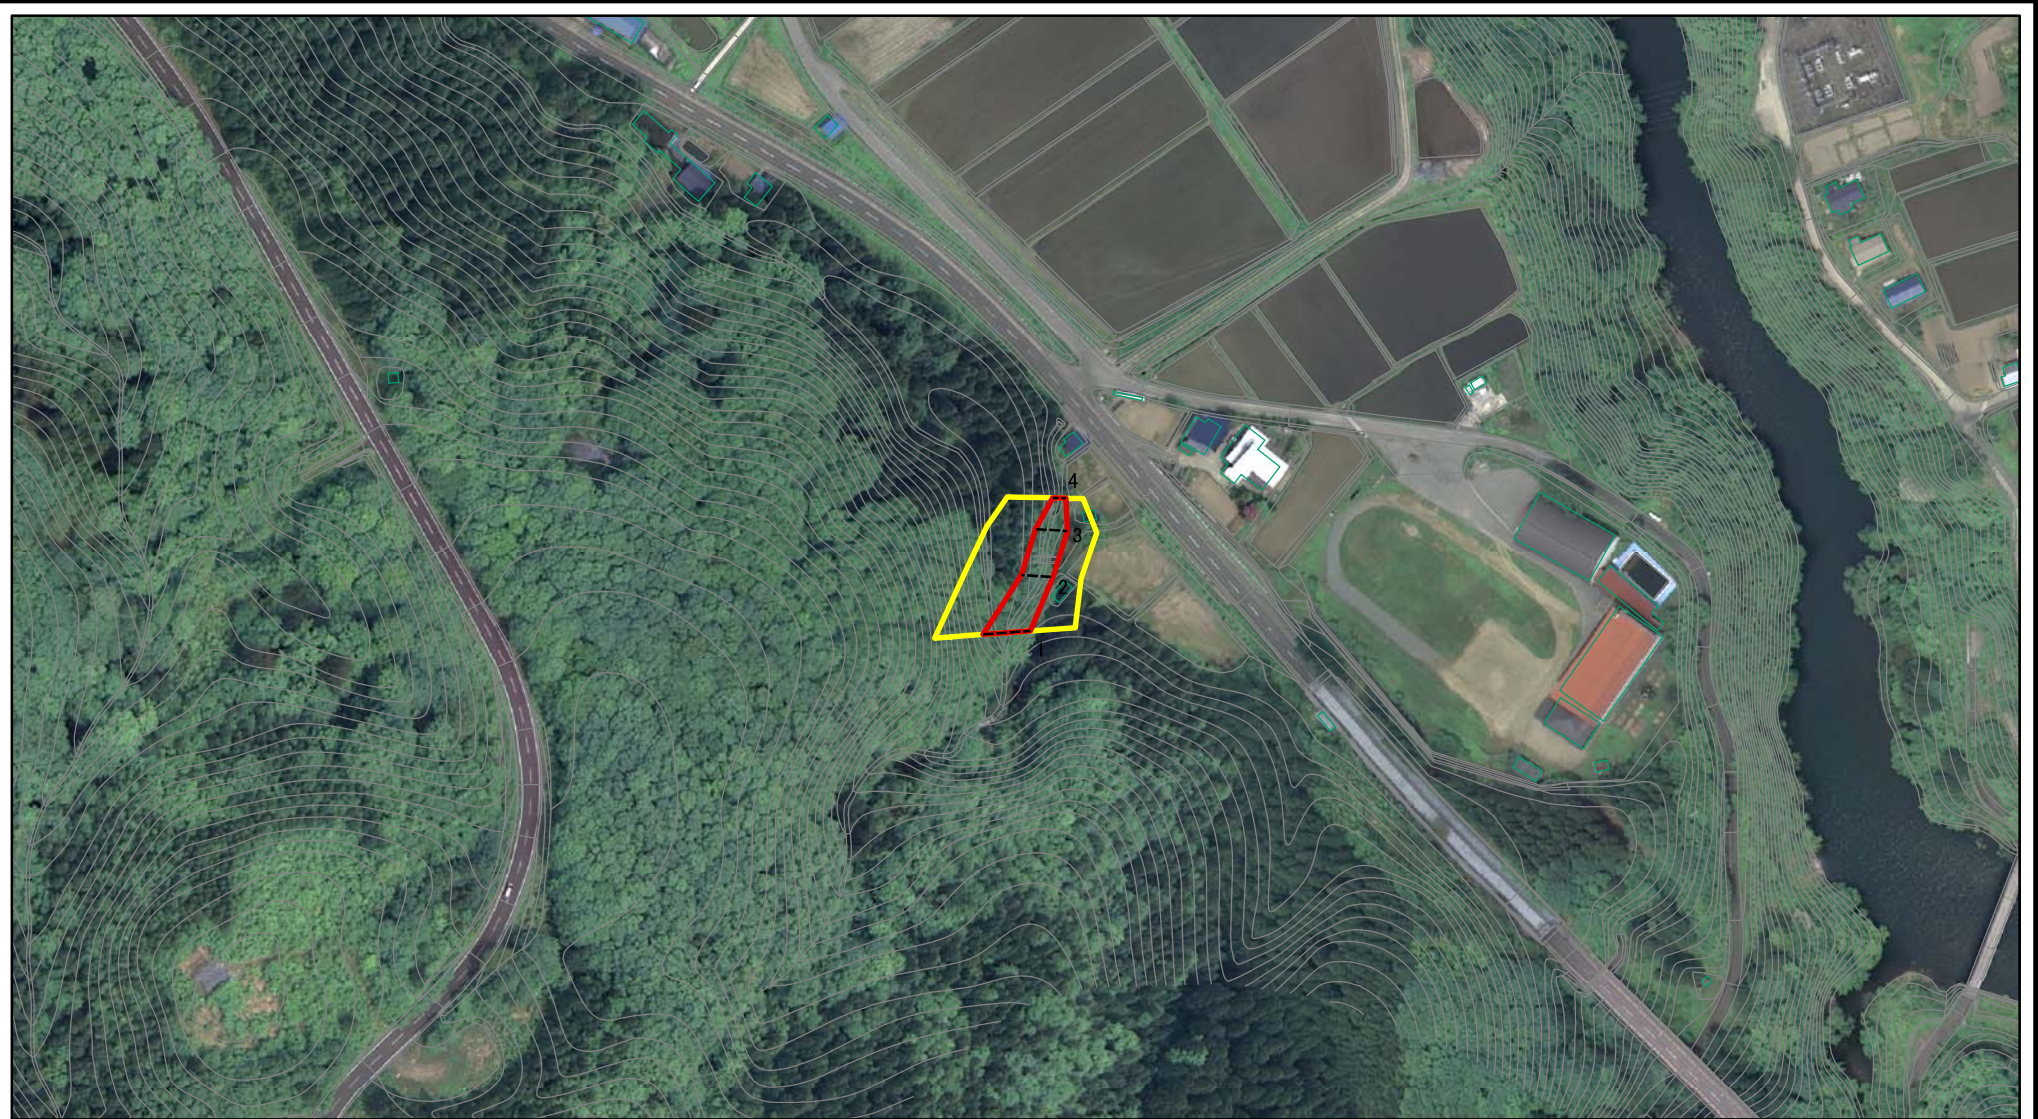
| 様式-2(急) 土砂災害警戒区域・土砂災害特別警戒区域 区域図(その1) | 土砂災害防止法施行令第二条の基準に該当する区域 | | N 縮尺 1:2,500 | 自然現象の種類 | 急傾斜地の崩壊 | 箇所番号 | II-1701 |

図中の数字は横断測線番号を示す

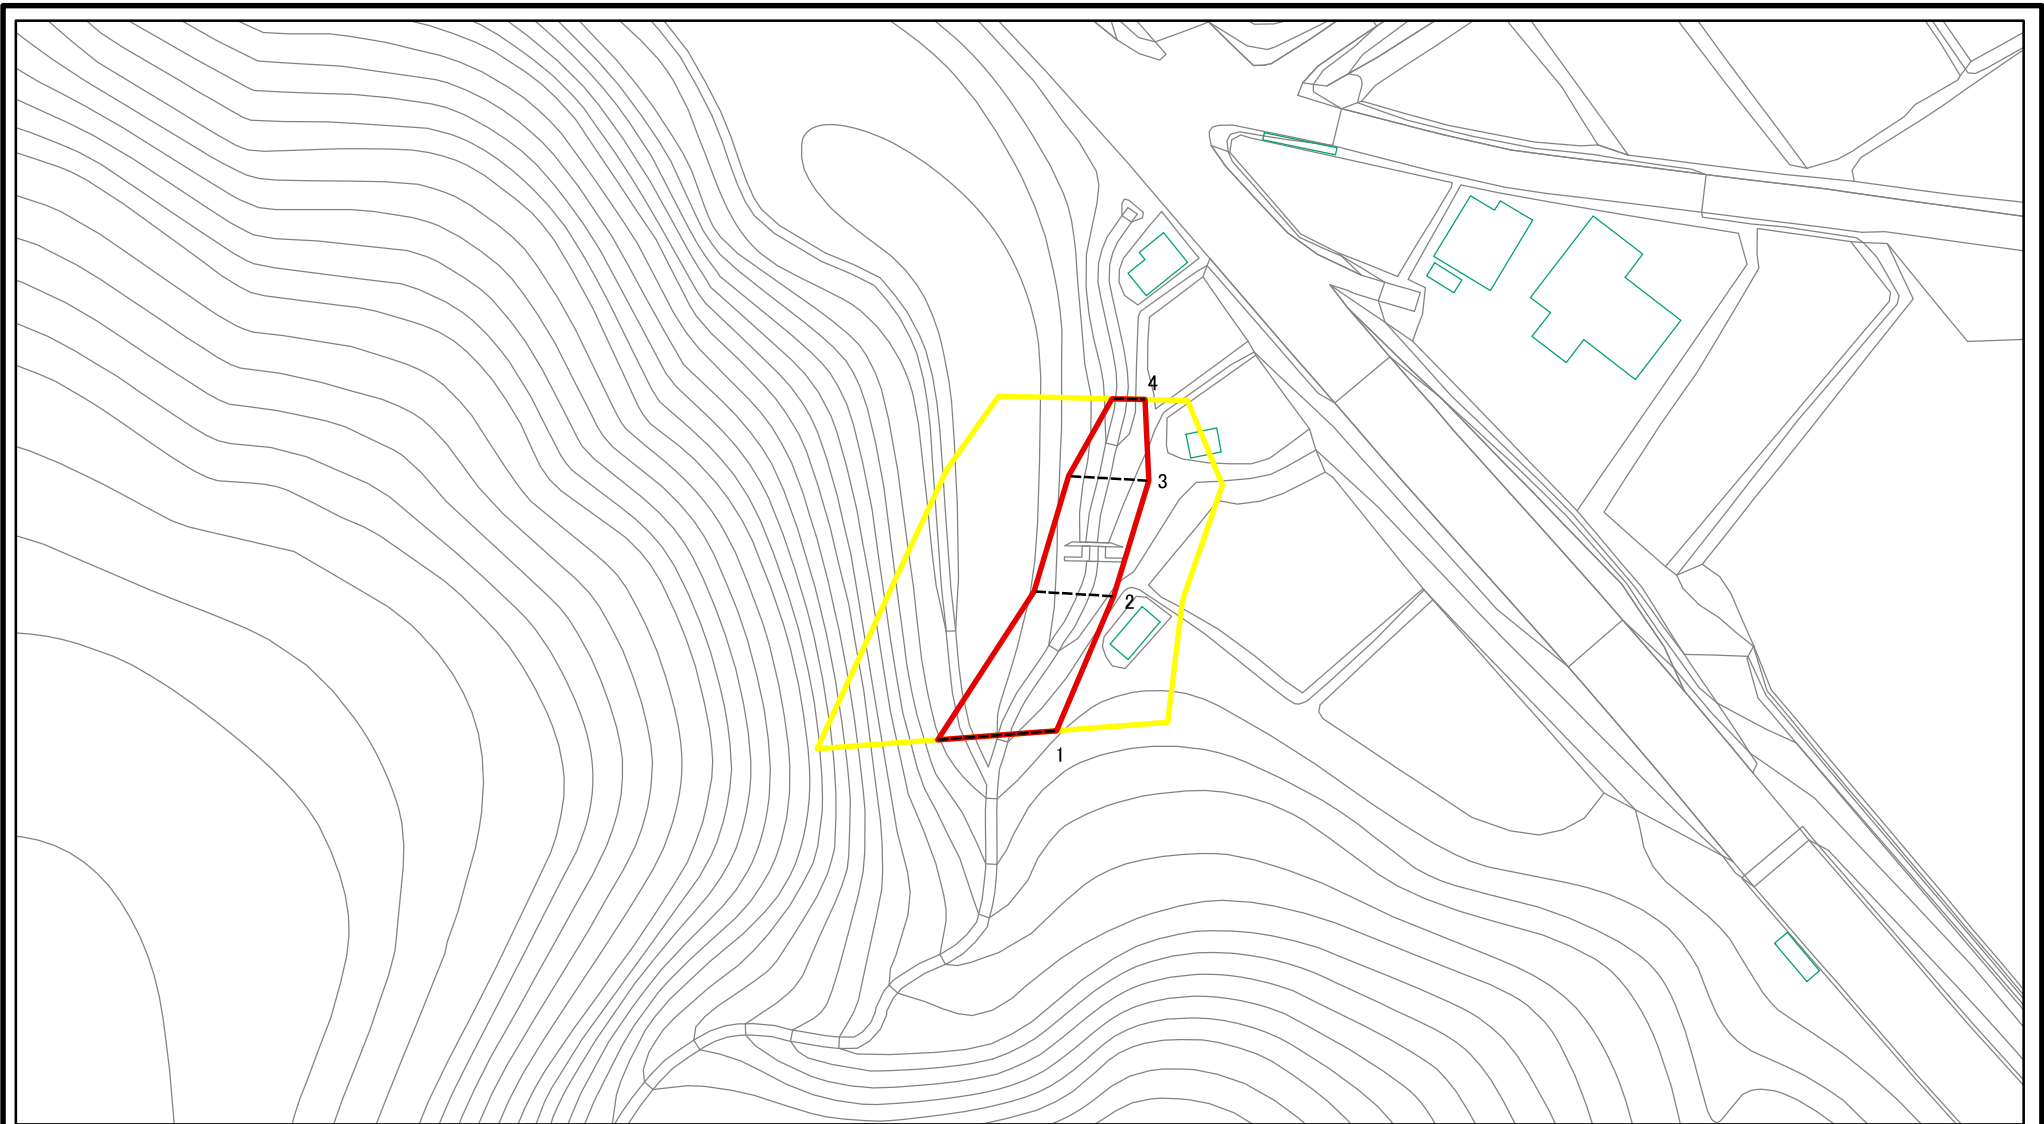
| 様式-2-1(急) 土砂災害警戒区域・土砂災害特別警戒区域 区域図(その2) | 土砂災害防止法施行令第二条の基準に該当する区域 | | N 縮尺 1:1,000 | 自然現象の種類 | 急傾斜地の崩壊 | 箇所番号 | II-1701 |

図中の数字は横断測線番号を示す

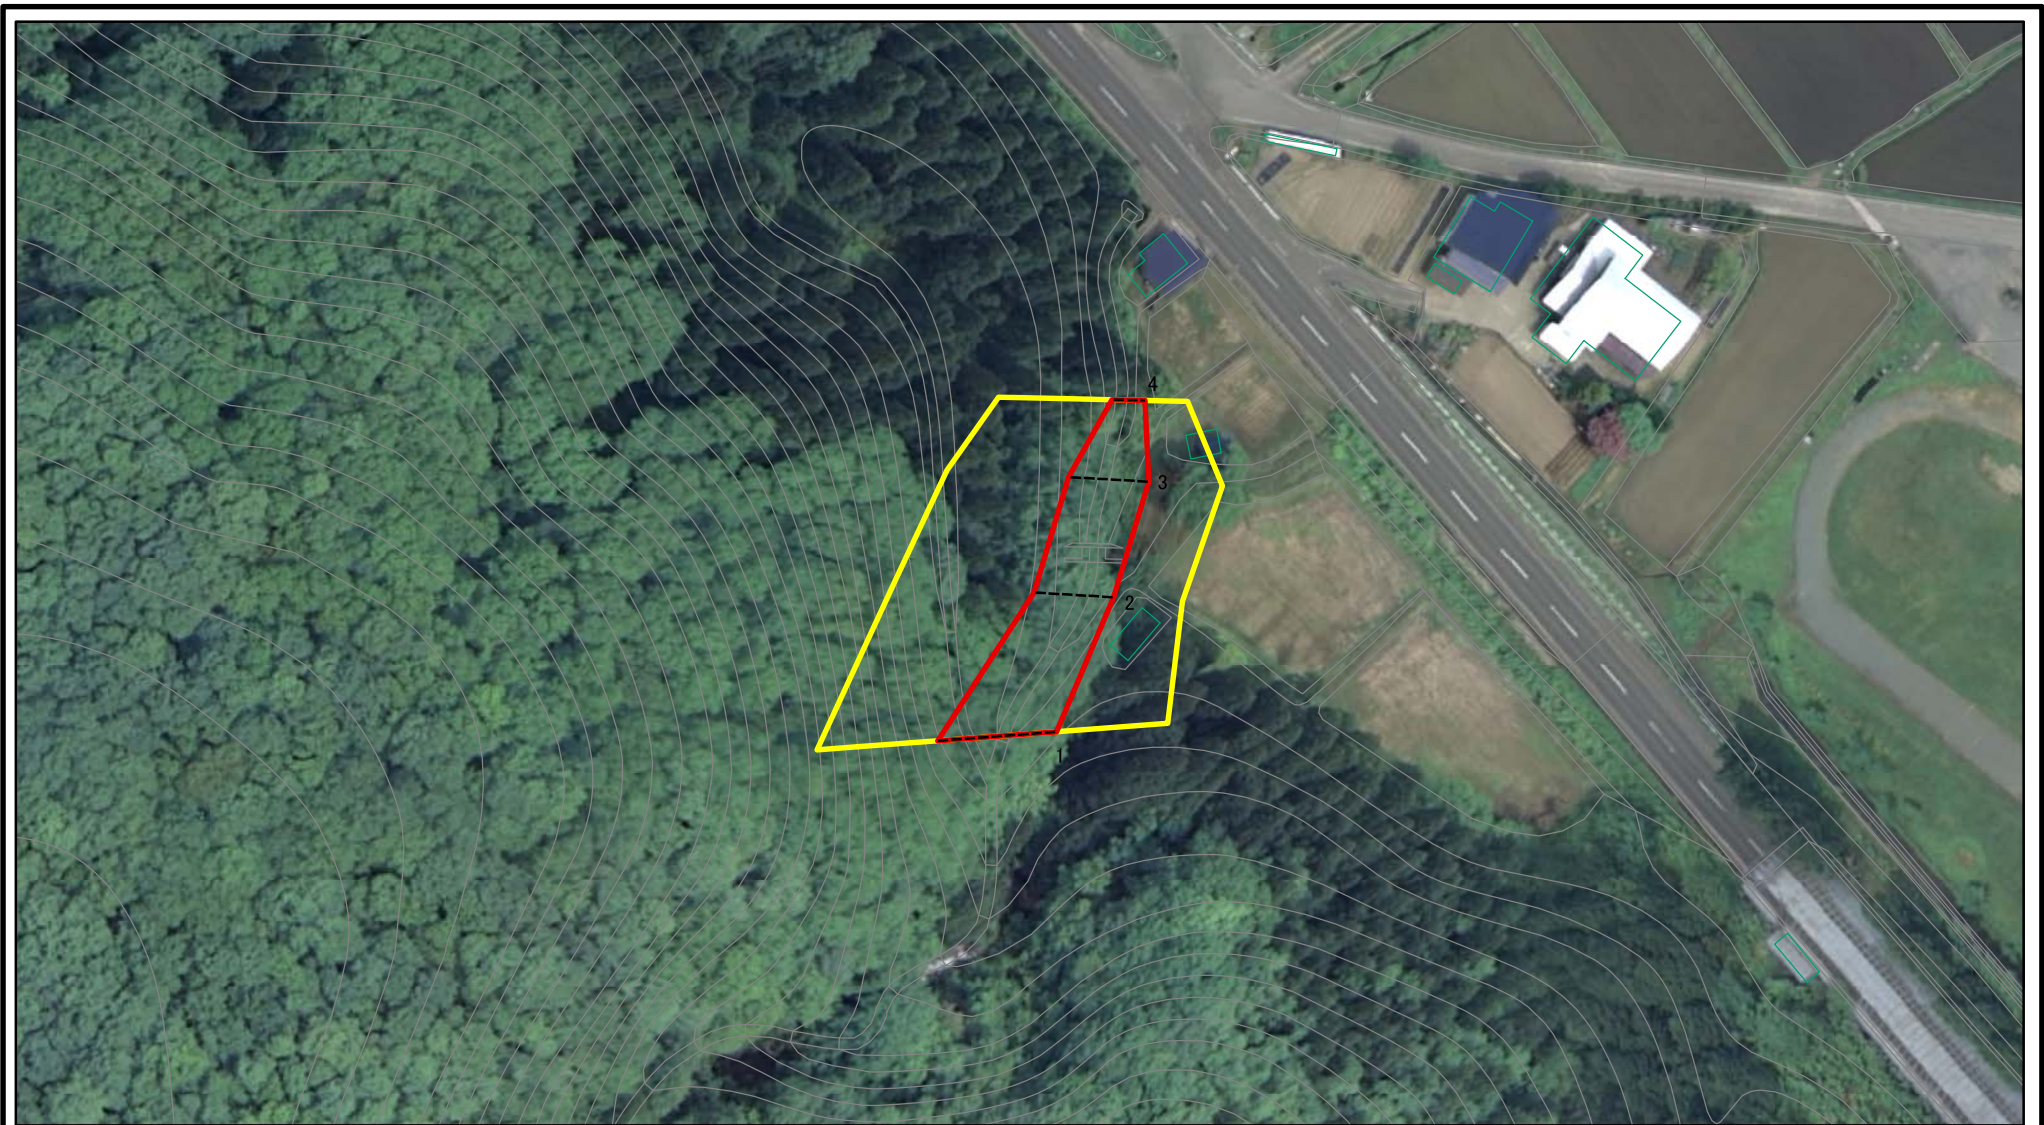
| 様式-2-1(急) 土砂災害警戒区域・土砂災害特別警戒区域 区域図(その2) | 土砂災害防止法施行令第二条の基準に該当する区域 | | N 縮尺 1:1,000 | 自然現象の種類 | 急傾斜地の崩壊 | 箇所番号 | Ⅱ-1701 |

図中の数字は横断測線番号を示す

| | 土砂等の(移動)高さが1m以下の場合、土砂等の移動による力が100kN/m ² を超える区域 | | 告示年月日 | 平成28年7月26日 | 所在地 | 湯沢市皆瀬字小田 | |
| | 土砂等の堆積の高さが3mを超える区域 それ以外の区域 | | | | | | |

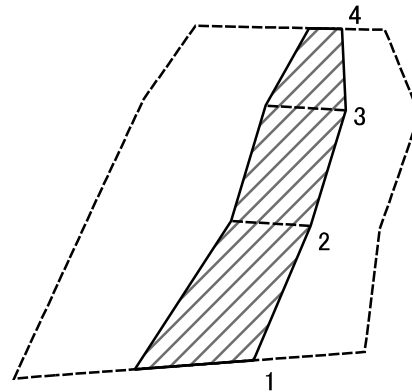
| 様式-2-2(急) 土砂災害特別警戒区域の区域区分図 (急傾斜地の崩壊に伴う土石等の移動により 建築物の地上部に作用すると想定される力) | 土砂災害防止法施行令第二条の基準に該当する区域 | | N 縮尺 1:1,000 | 自然現象の種類 | 急傾斜地の崩壊 | 箇所番号 | II-1701 |

図中の数字は横断測線番号を示す

| 横断測線の区間 | 土石等の移動により建築物の地上部に作用すると想定される力 | | | | 土石等の堆積により建築物の地上部に作用すると想定される力 | | | | 横断測線の区間 | 土石等の移動により建築物の地上部に作用すると想定される力 | | | | 土石等の堆積により建築物の地上部に作用すると想定される力 | | | |
| 1 ~ 2 | - | - | 100.00 | 1.00 | - | - | 11.43 | 2.26 | ~ | | | | | | | | |
| 2 ~ 3 | - | - | 84.78 | 1.00 | - | - | 9.18 | 1.82 | ~ | | | | | | | | |
| 3 ~ 4 | - | - | 84.78 | 1.00 | - | - | 9.98 | 1.98 | ~ | | | | | | | | |

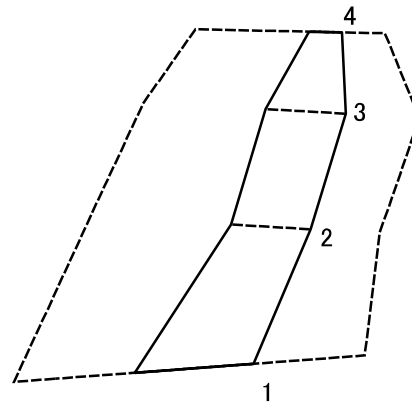
様式-2-3(急)
土砂災害特別警戒区域の区域区分図
(急傾斜地の崩壊に伴う土石等の堆積により
建築物の地上部に作用すると想定される力)

図中の数字は横断測線番号を示す
