土砂災害警戒区域等の指定の公示に係る図書(その1)

様式-1(急) 土砂災害警戒区域・土砂災害特別警戒区域 位置図	自然現象の種類	急傾斜地の崩壊
	箇所番号	Ⅱ-1186
	箇所名	正手沢2号
	所在地	秋田県大仙市正手沢字下樋掛り、正手沢及びイカリ

様式-2(急) 土砂災害警戒区域・土砂災害特別警戒区域 区域図(その1)	土砂災害防止法施行令第二条の基準に該当する区域		N 縮尺 1:2,500	自然現象の種類	急傾斜地の崩壊	箇所番号	II-1186
	土砂災害防止法施行令第三条の基準に該当する区域			告示番号	第118号	箇所名	正手沢2号
	それ以外の区域			告示年月日	平成29年3月10日	所在地	秋田県大仙市正手沢字下樋掛り、正手沢及びイカリ

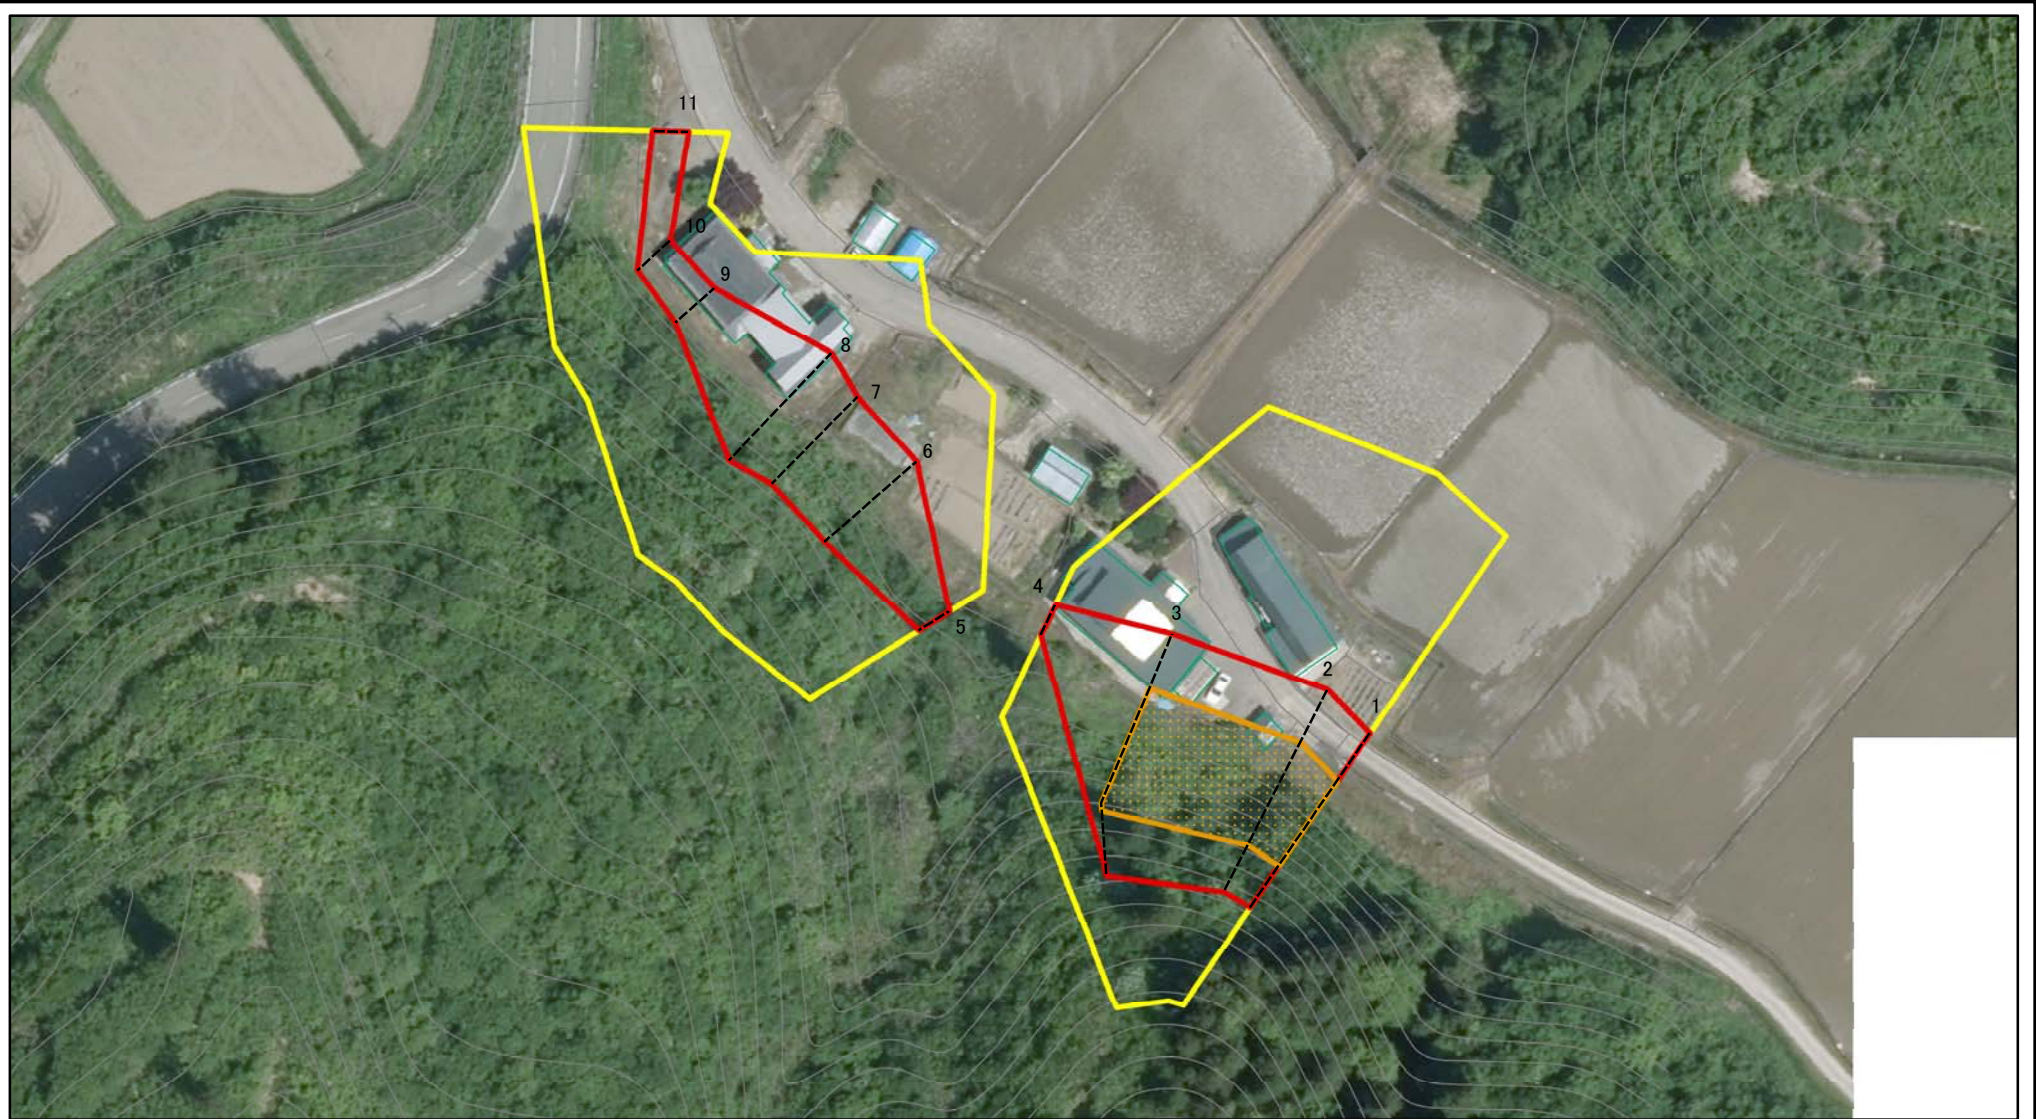
図中の数字は横断測線番号を示す

様式-2-1(急) 土砂災害警戒区域・土砂災害特別警戒区域 区域図(その2)	土砂災害防止法施行令第二条の基準に該当する区域		N 縮尺 1:1,000	自然現象の種類	急傾斜地の崩壊	箇所番号	II-1186
	土砂災害防止法施行令第三条の基準に該当する区域			告示番号	第118号	箇所名	正手沢2号
	土砂等の(移動)高さが1m以下の場合、土砂等の移動による力が100kN/m ² を超える区域		告示年月日	平成29年3月10日	所在地	秋田県大仙市正手沢字下樋掛り、正手沢及びイカリ	
	土砂等の堆積の高さが3mを超える区域						
それ以外の区域
