# 土砂災害警戒区域等の指定の公示に係る図書（その1）

秋田県大仙市円行寺字梵天畑

自然現象の種類	急傾斜地の崩壊	箇所番号	II-1174
告示番号	第145号	箇所名	梵天畑
告示年月日	平成29年3月21日	所在地	秋田県大仙市円行寺字梵天畑

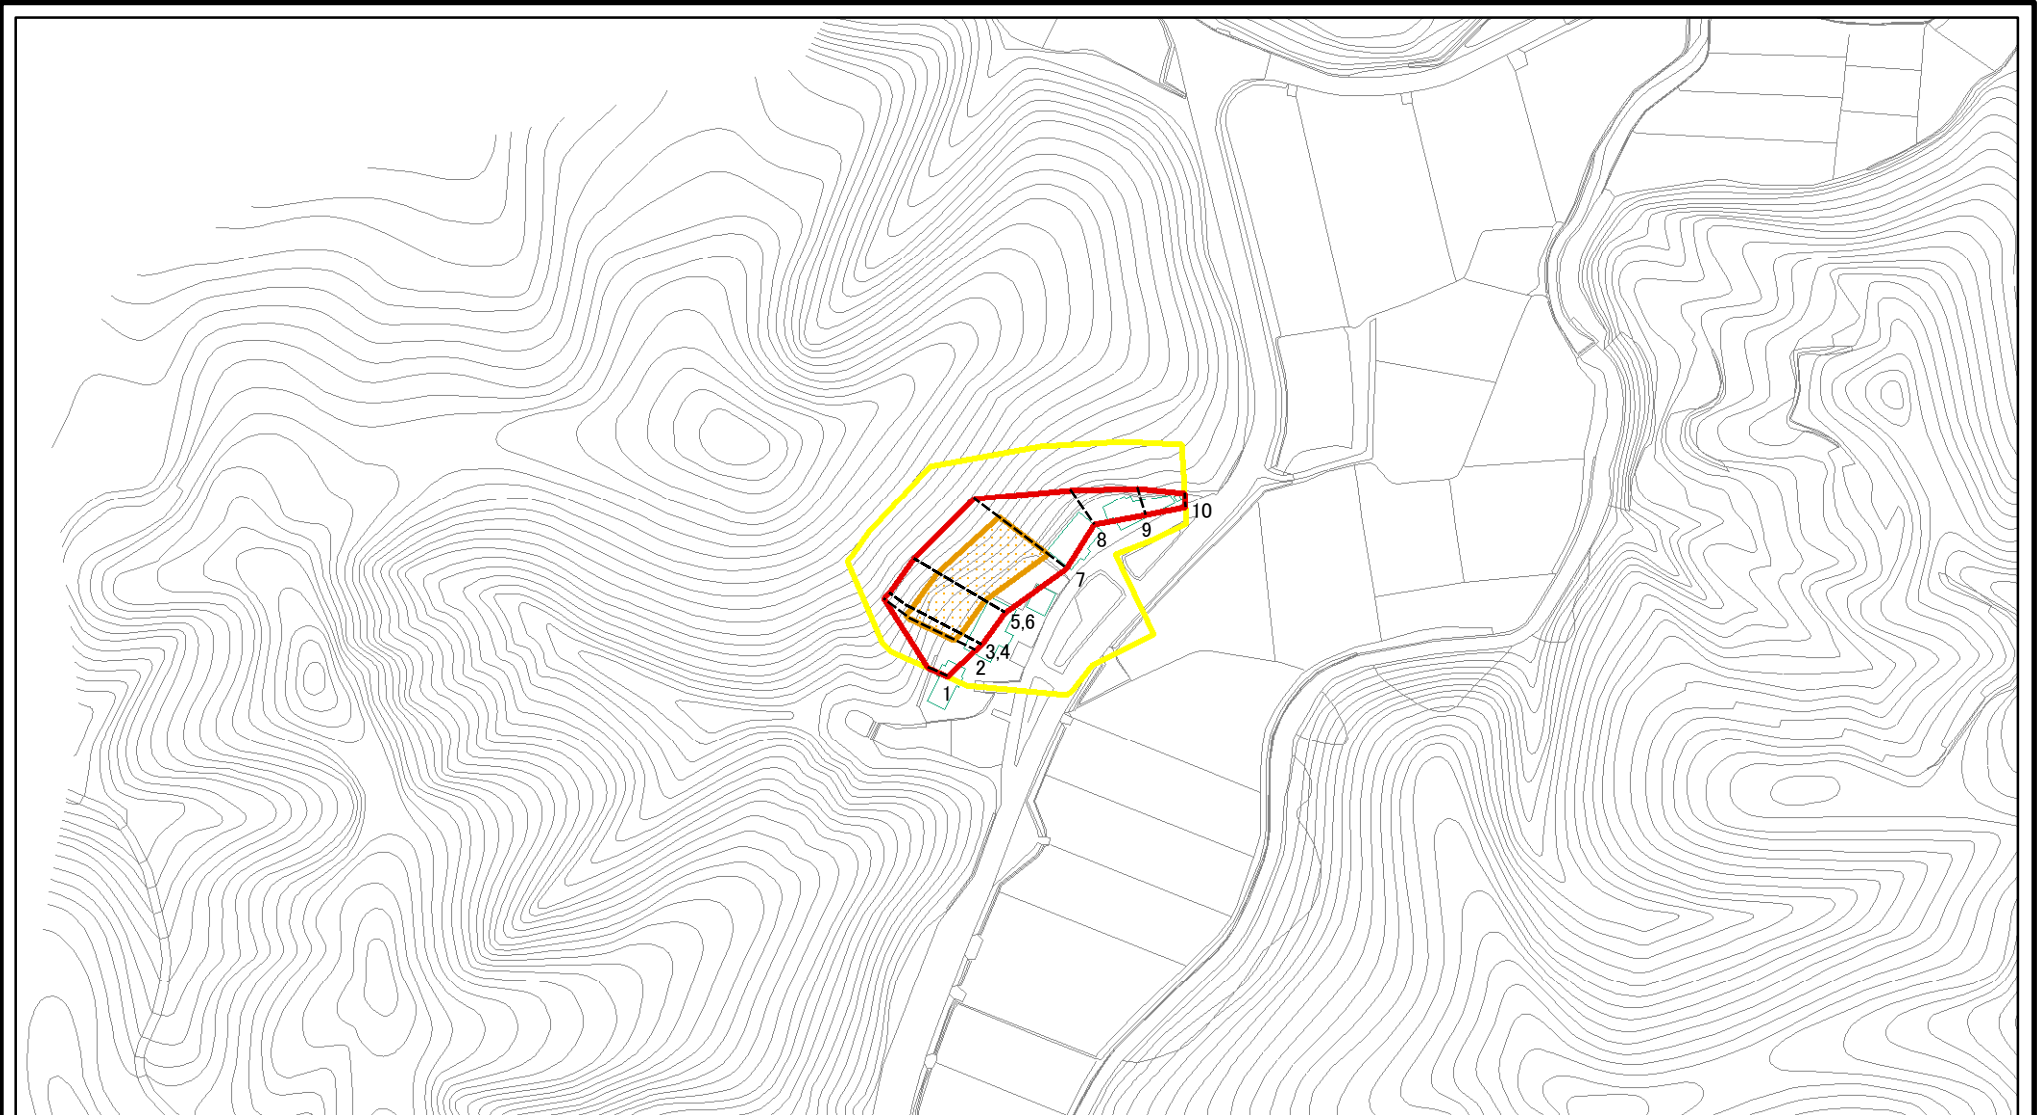
様式-2(急)  
土砂災害警戒区域・土砂災害特別警戒区域  
区域図(その1)

図中の数字は横断測線番号を示す

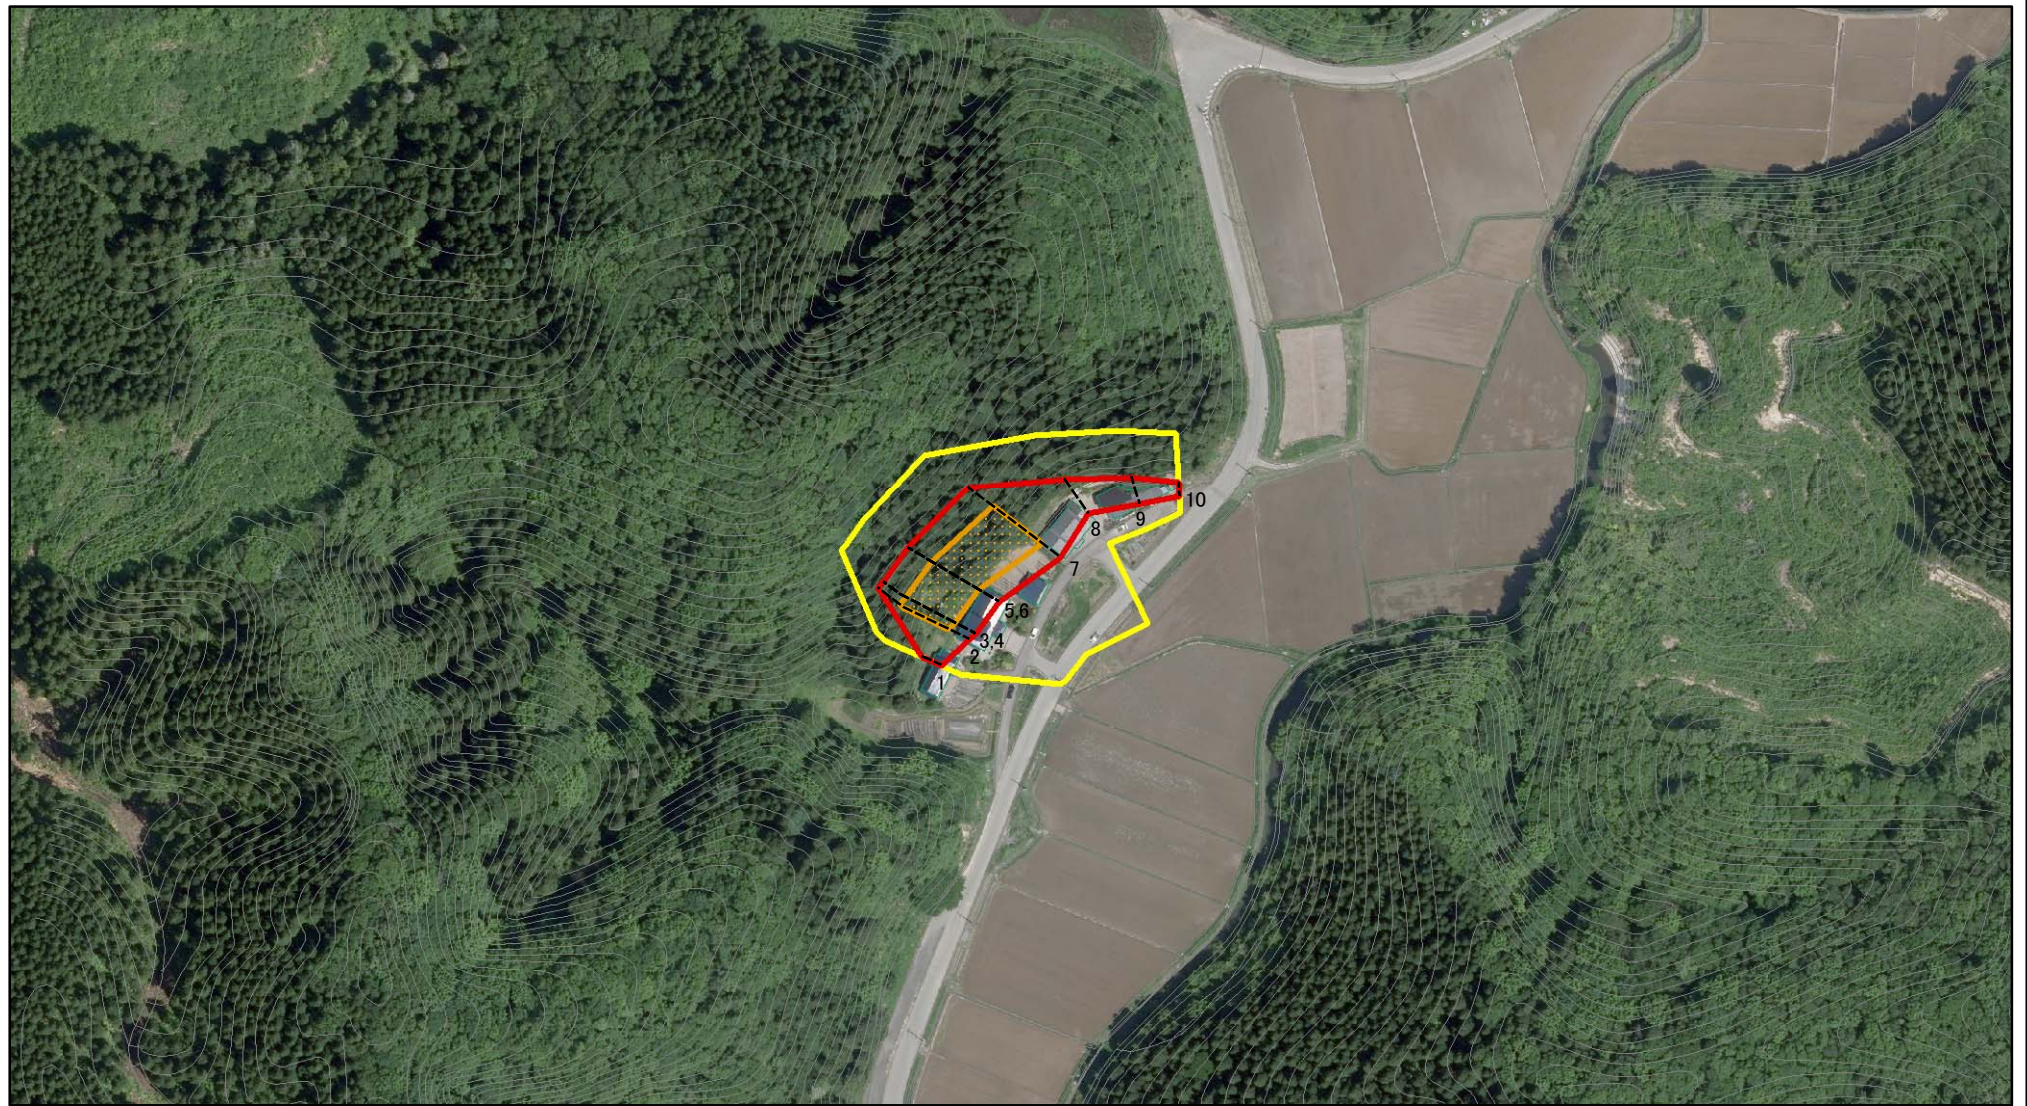
図中の数字は横断測線番号を示す

様式-2(急) 土砂災害警戒区域・土砂災害特別警戒区域 区域図(その1)	土砂災害防止法施行令第二条の基準に該当する区域		N 縮尺 1:2,500	自然現象の種類	急傾斜地の崩壊	箇所番号	II-1174
	土砂災害防止法施行令第三条の基準に該当する区域	 		告示番号	第145号	箇所名	梵天畑
	土石等の(移動)高さが1m以下の場合、 土石等の移動による力が100kN/mを超える区域 土石等の堆積の高さが3mを超える区域 それ以外の区域			告示年月日	平成29年3月21日	所在地	秋田県大仙市円行寺字梵天畑

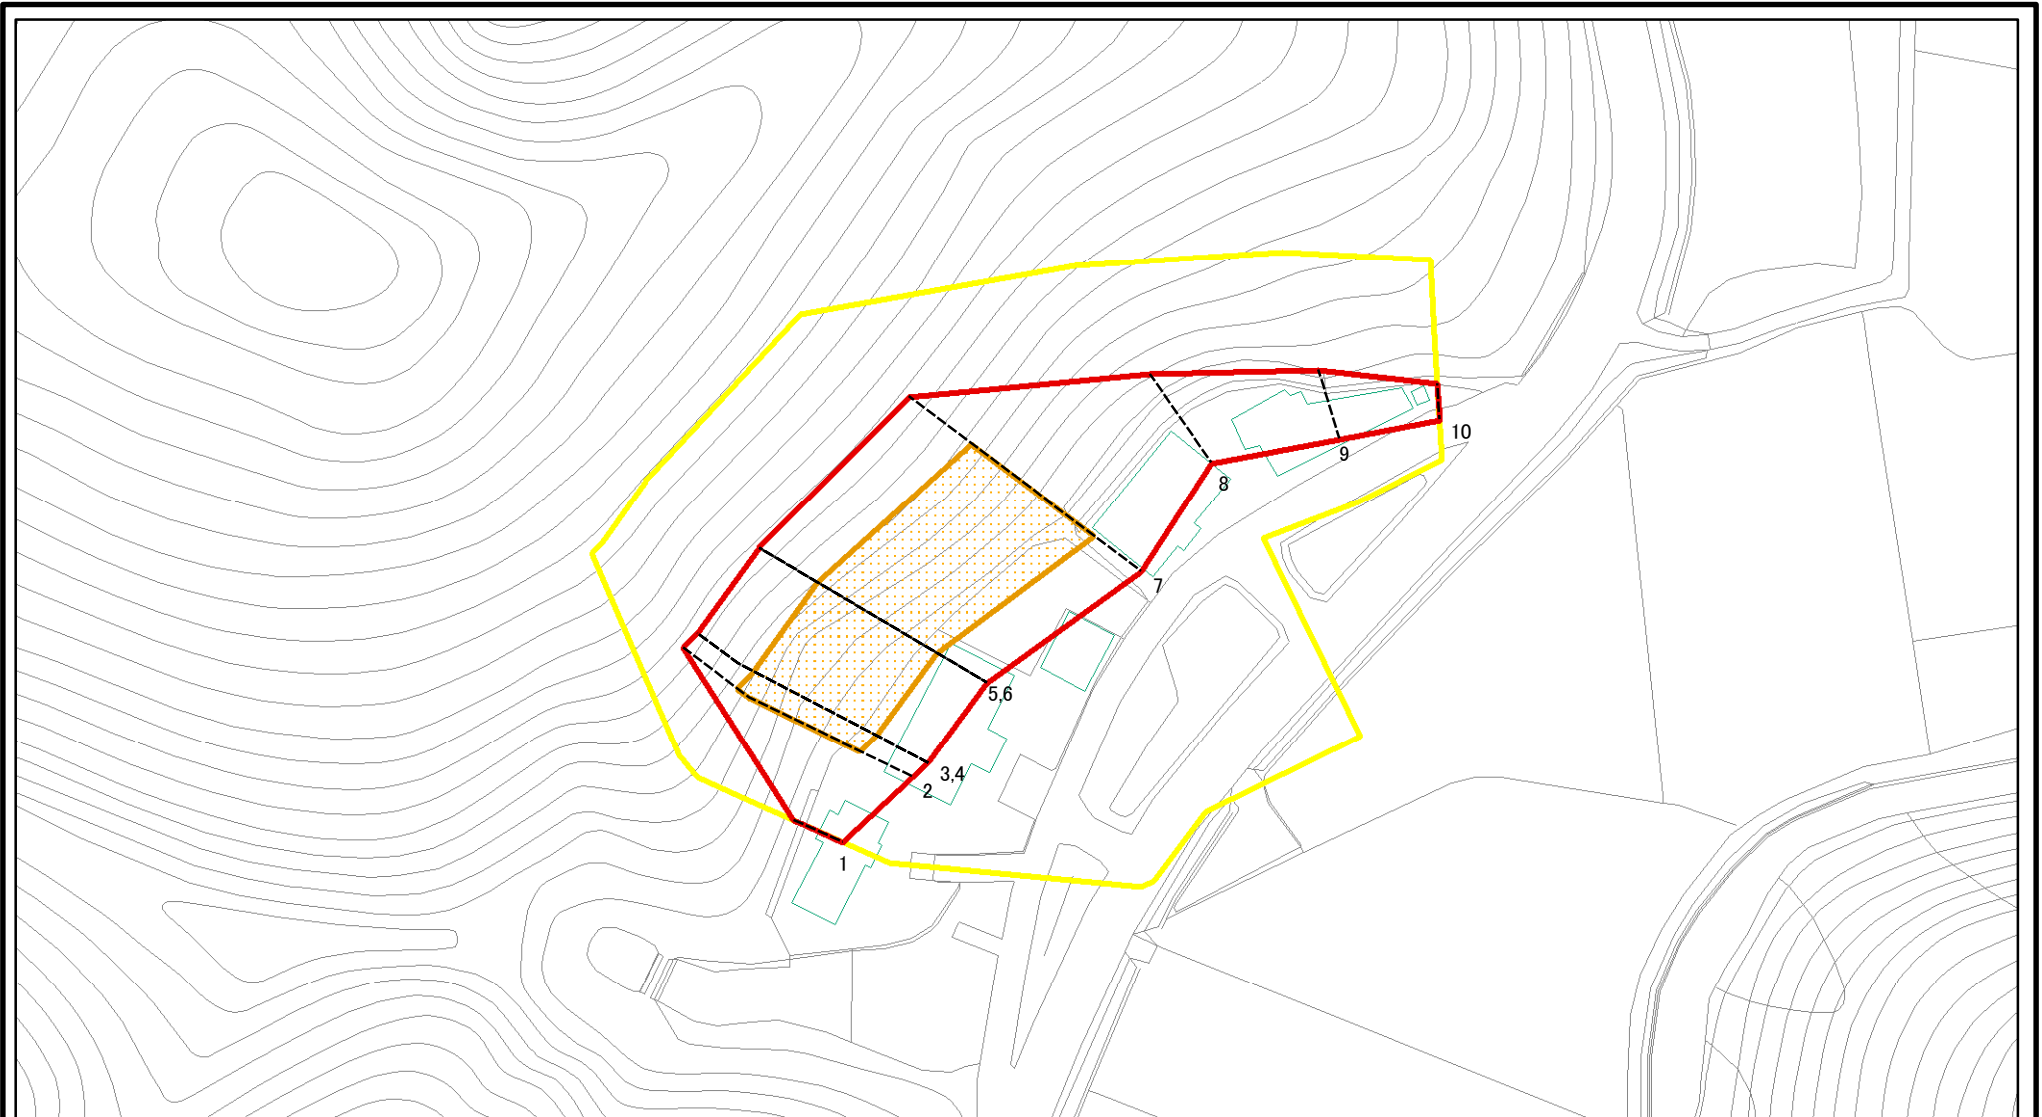
図中の数字は横断測線番号を示す

様式-2-1(急) 土砂災害警戒区域・土砂災害特別警戒区域 区域図(その2)	土砂災害防止法施行令第二条の基準に該当する区域		N 縮尺 1:1,000	自然現象の種類	急傾斜地の崩壊	箇所番号	II-1174
	土砂災害防止法施行令第三条の基準に該当する区域			告示番号	第145号	箇所名	梵天畑
	それ以外の区域			告示年月日	平成29年3月21日	所在地	秋田県大仙市円行寺字梵天畑

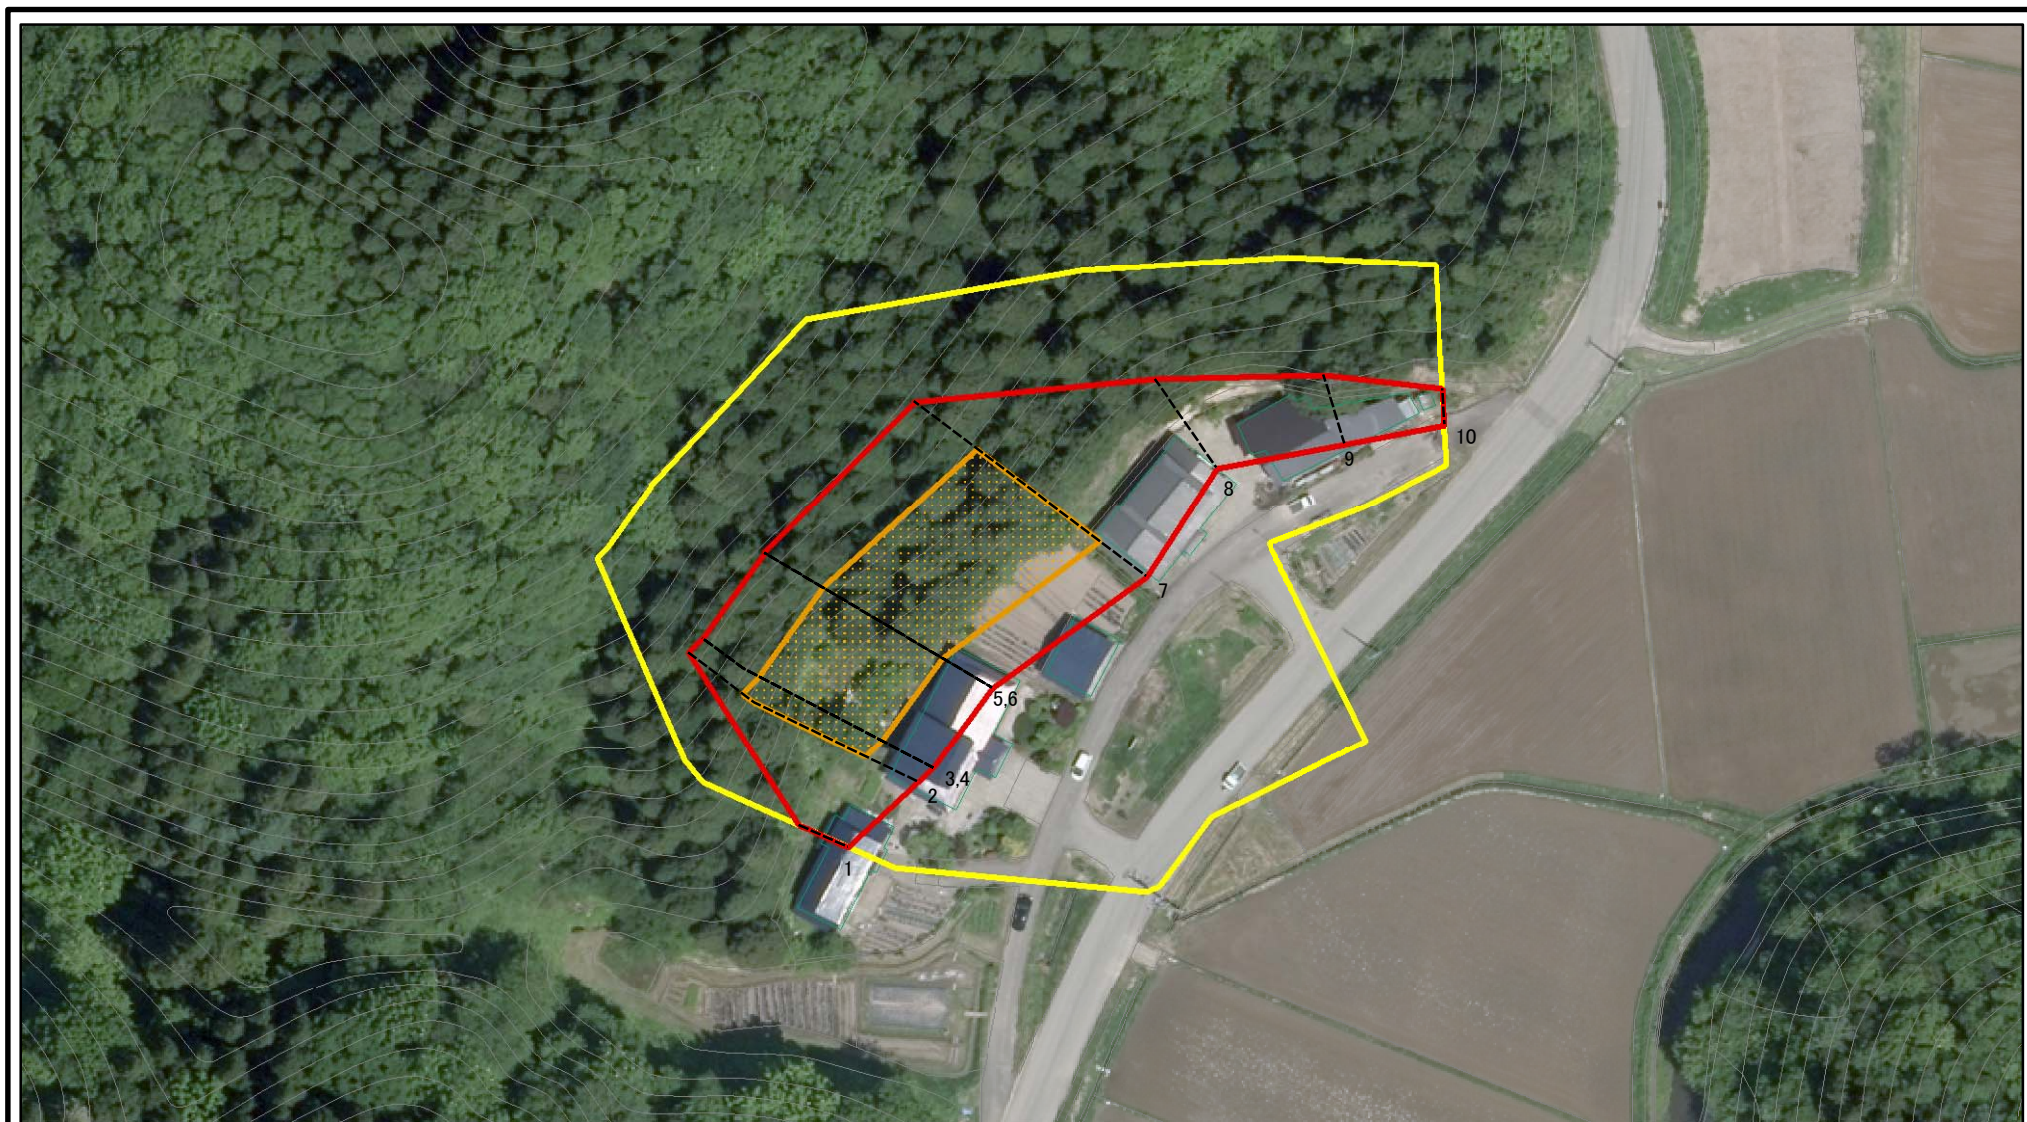
区域図(その2)

図中の数字は横断測線番号を示す

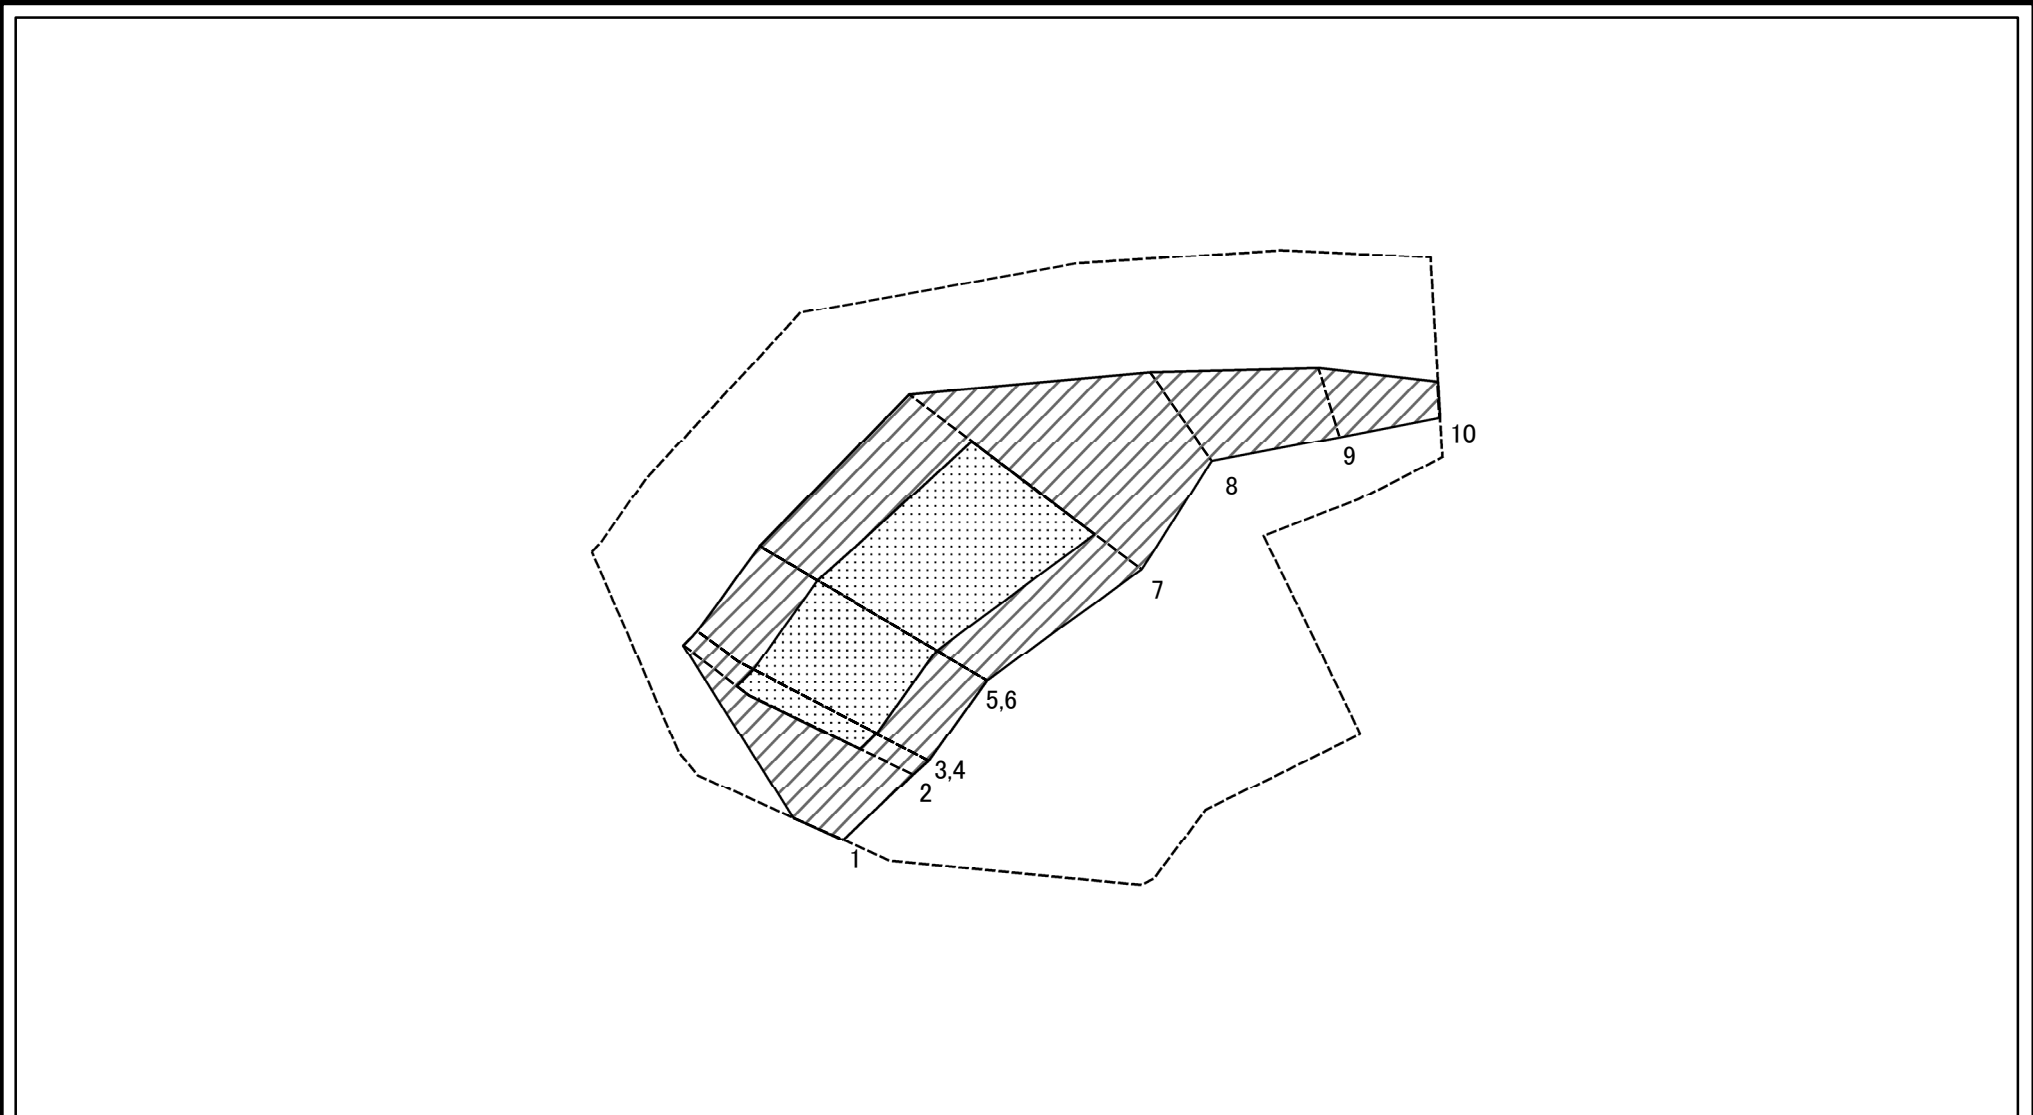
図中の数字は横断測線番号を示す

<b>様式-2-2(急)</b> 土砂災害特別警戒区域の区域区分図 (急傾斜地の崩壊に伴う土石等の移動により 建築物の地上部に作用すると想定される力)	土砂災害防止法施行令第二条の基準に該当する区域		N 縮尺 1:1,000	自然現象の種類	急傾斜地の崩壊	箇所番号	II-1174
	土砂災害防止法施行令第三条の基準に該当する区域			告示番号	第145号	箇所名	梵天畑
	それ以外の区域			告示年月日	平成29年3月21日	所在地	秋田県大仙市円行寺字梵天畑

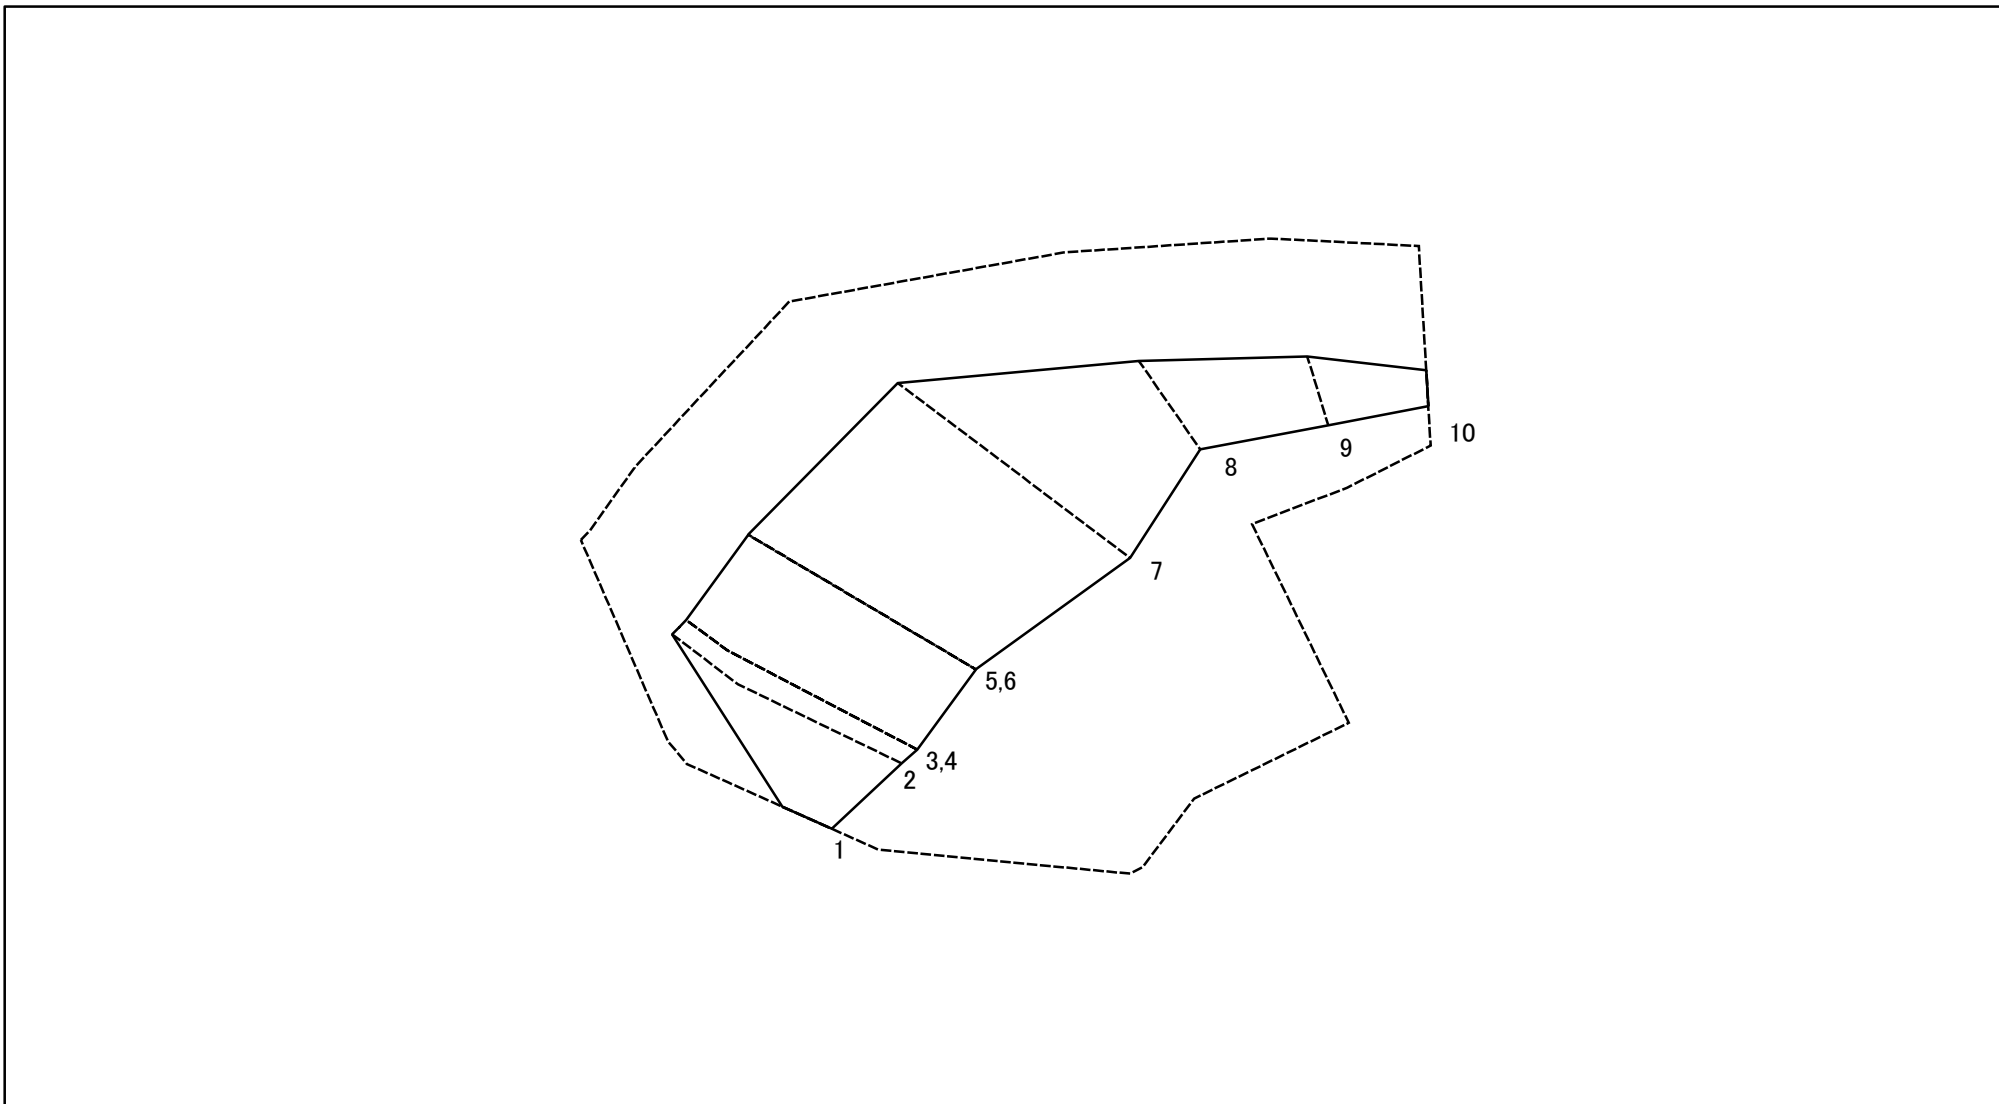
図中の数字は横断測線番号を示す

<b>様式-2-3(急)</b> <b>土砂災害特別警戒区域の区域区分図</b> (急傾斜地の崩壊に伴う土石等の堆積により 建築物の地上部に作用すると想定される力)	土砂災害防止法施行令第二条の基準に該当する区域			N  縮尺 1:1,000	自然現象の種類	急傾斜地の崩壊	箇所番号	II-1174
	土砂災害防止法施行令第三条の基準に該当する区域	土石等の堆積の高さが3mを超える区域			告示番号	第145号	箇所名	梵天畑
		それ以外の区域			告示年月日	平成29年3月21日	所在地	秋田県大仙市円行寺字梵天畑
