土砂災害警戒区域等の指定の公示に係る図書（その1）

Ⅱ-1175

坂繫1号

秋田県大仙市円行寺字坂繫

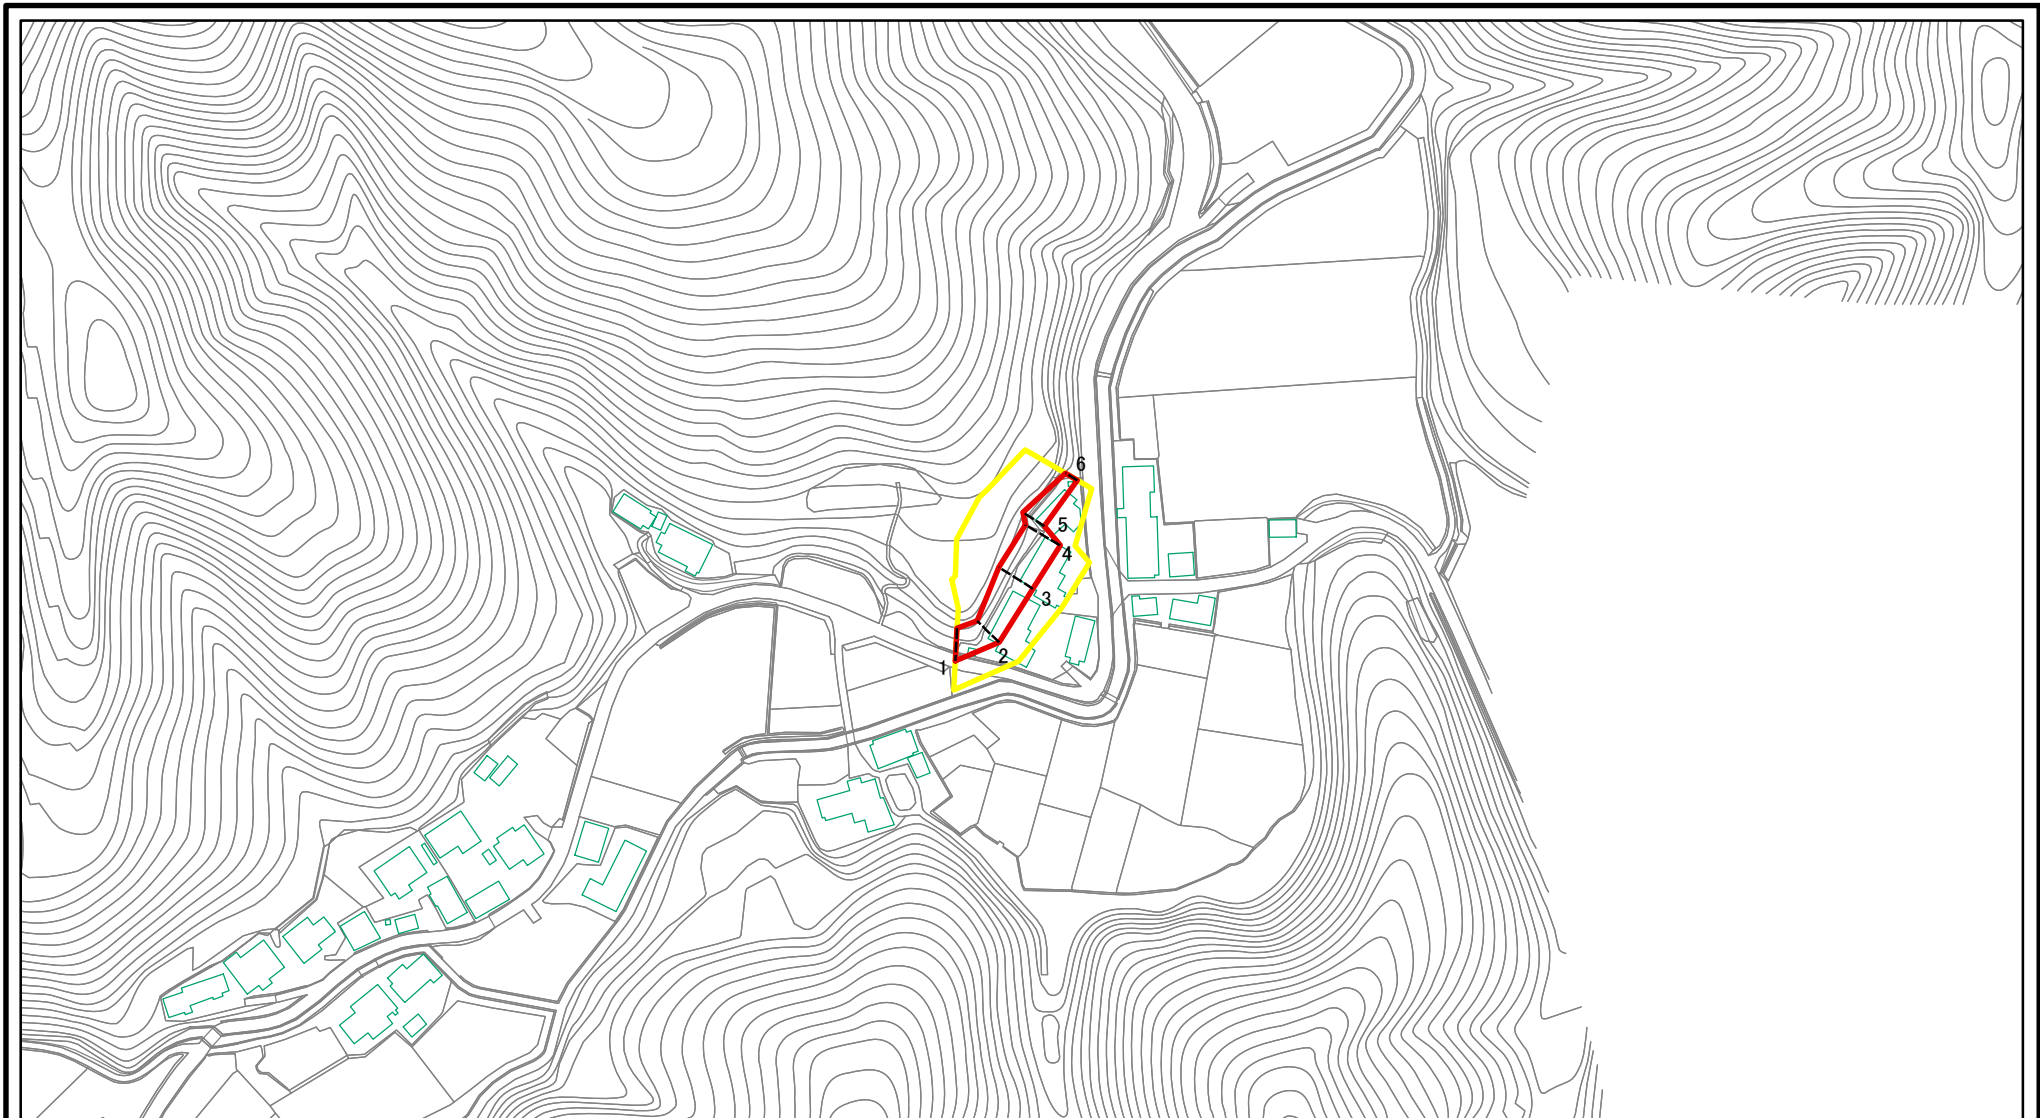
図中の数字は横断測線番号を示す

様式-2(急) 土砂災害警戒区域・土砂災害特別警戒区域 区域図(その1)	土砂災害防止法施行令第二条の基準に該当する区域		N 縮尺 1:2,500	自然現象の種類	急傾斜地の崩壊	箇所番号	II-1175
	土砂災害防止法施行令第三条の基準に該当する区域			告示番号	第145号	箇所名	坂繫1号
	土砂等の(移動)高さが1m以下の場合、土砂等の移動による力が100kN/mを超える区域			告示年月日	平成29年3月21日	所在地	秋田県大仙市円行寺字坂繫
	土砂等の堆積の高さが3mを超える区域						
	それ以外の区域

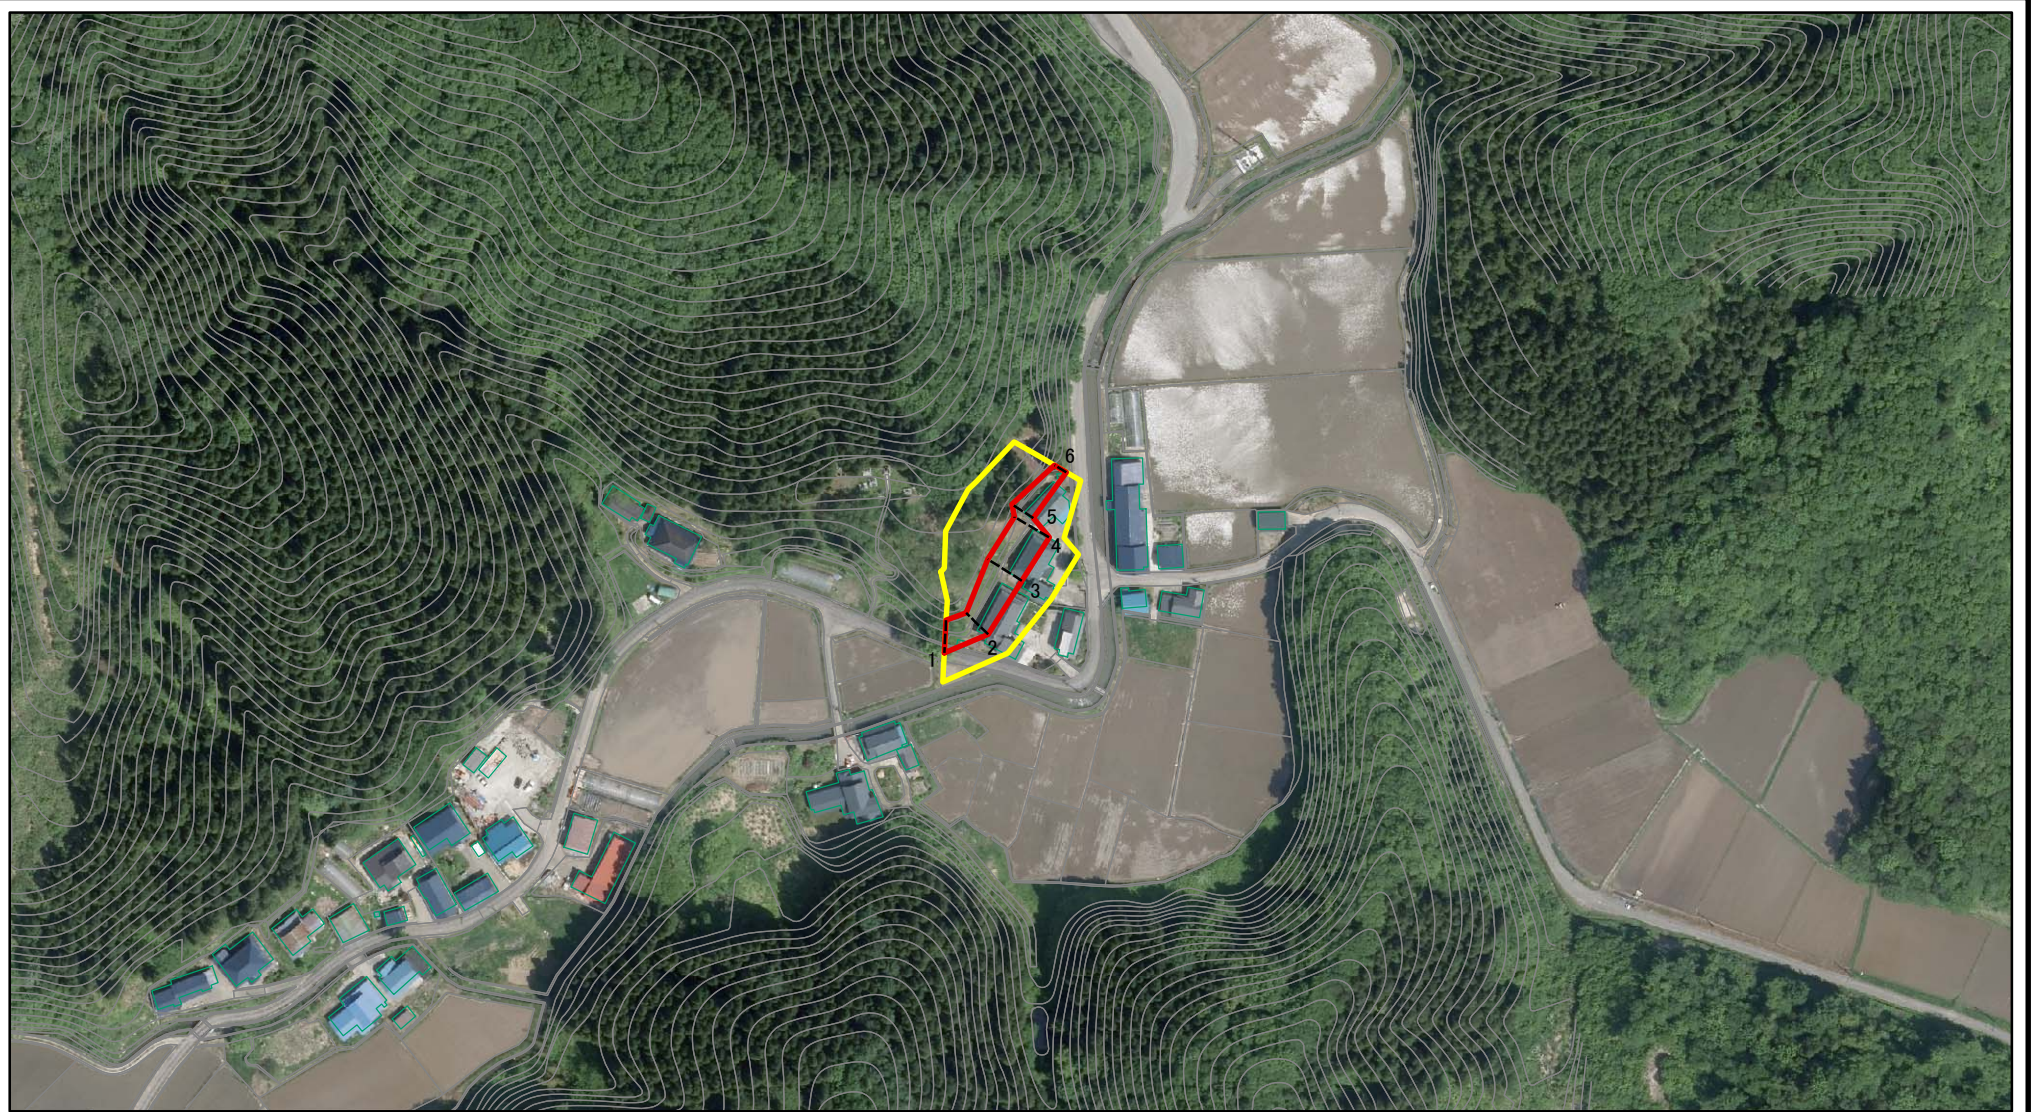
図中の数字は横断測線番号を示す

土砂災害防止法施行令第二条の基準に該当する区域	
土砂災害防止法施行令第三条の基準に該当する区域	
それ以外の区域

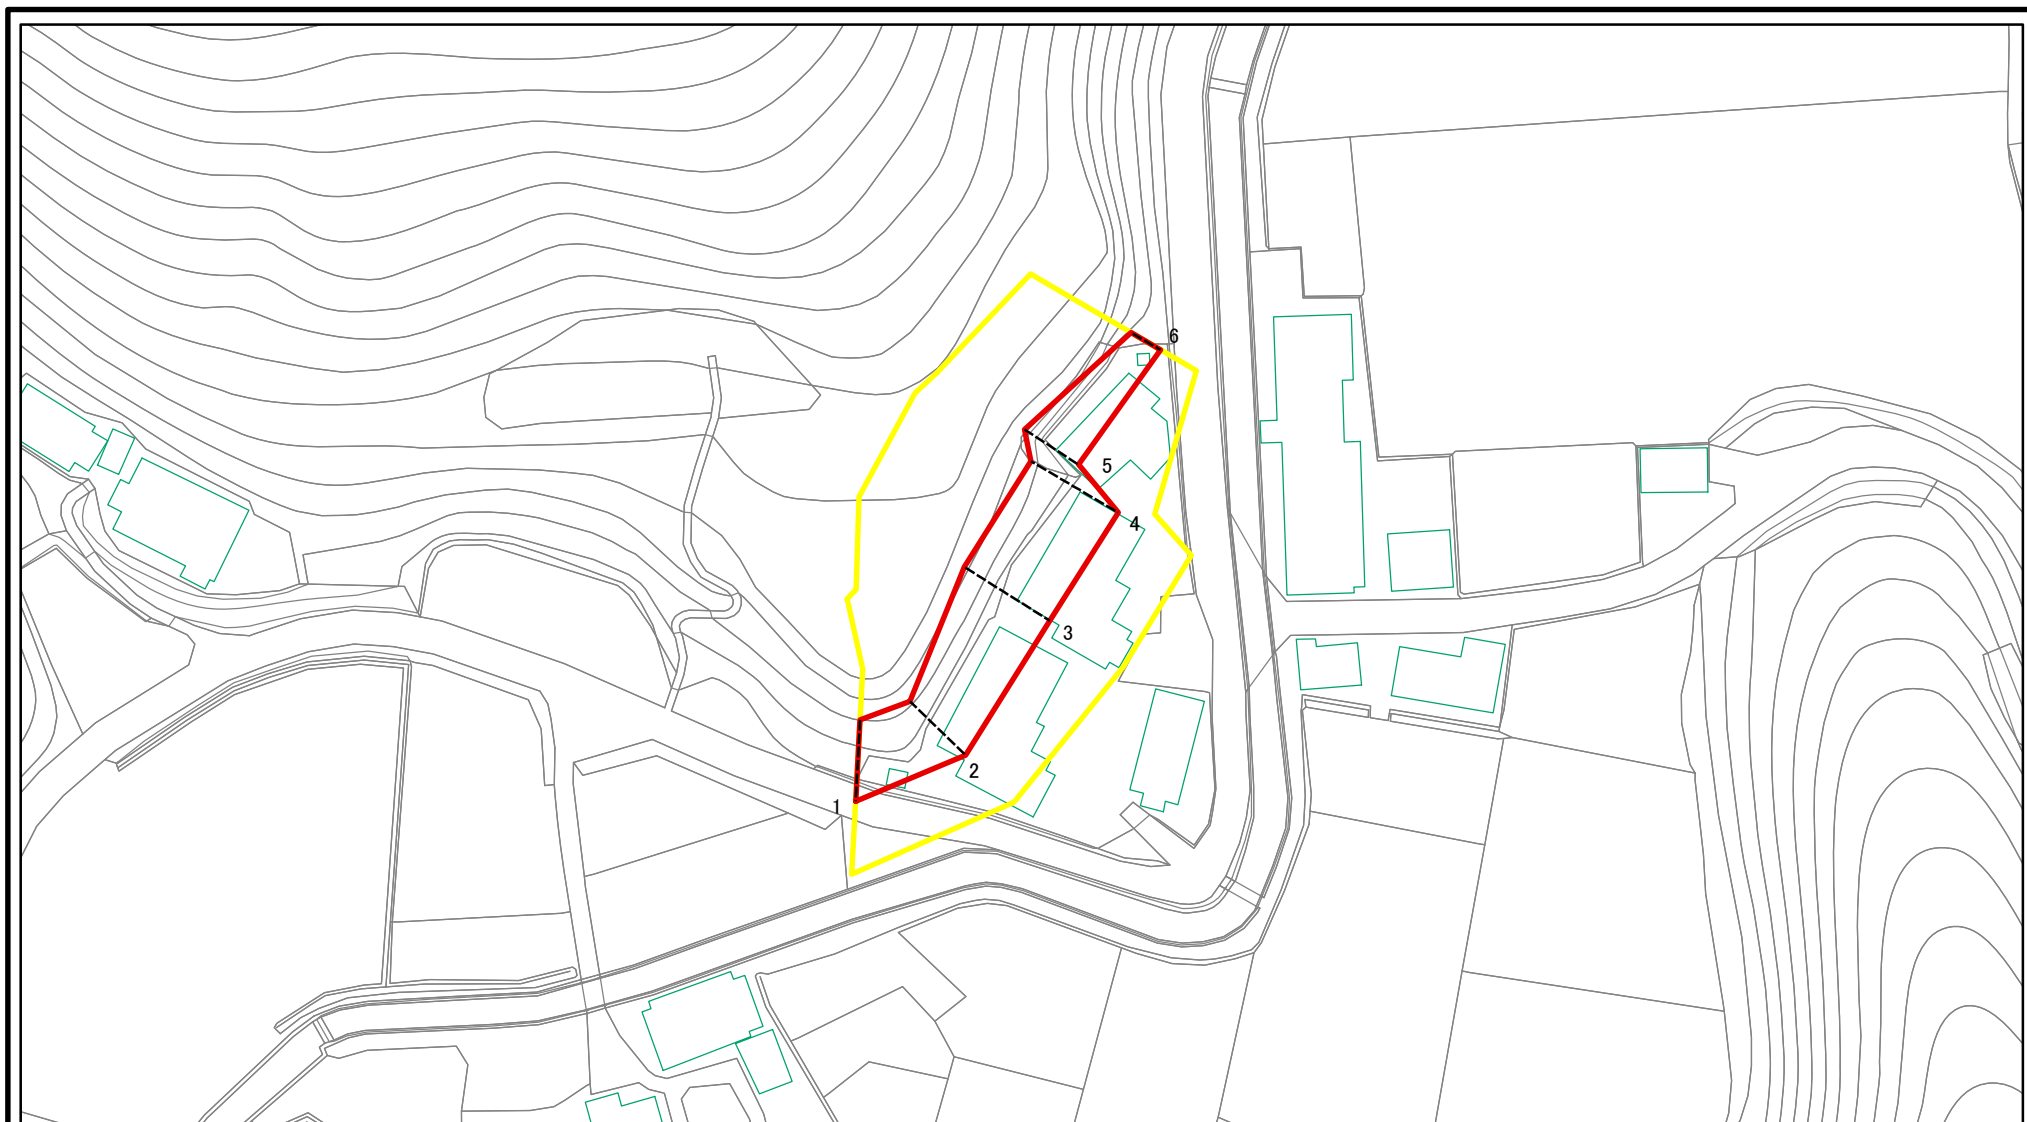
図中の数字は横断測線番号を示す

様式-2-1(急) 土砂災害警戒区域・土砂災害特別警戒区域 区域図(その2)	土砂災害防止法施行令第二条の基準に該当する区域		N 縮尺 1:1,000	自然現象の種類	急傾斜地の崩壊	箇所番号	II-1175
	土砂災害防止法施行令第三条の基準に該当する区域			告示番号	第145号	箇所名	坂繫1号
	それ以外の区域			告示年月日	平成29年3月21日	所在地	秋田県大仙市円行寺字坂繫

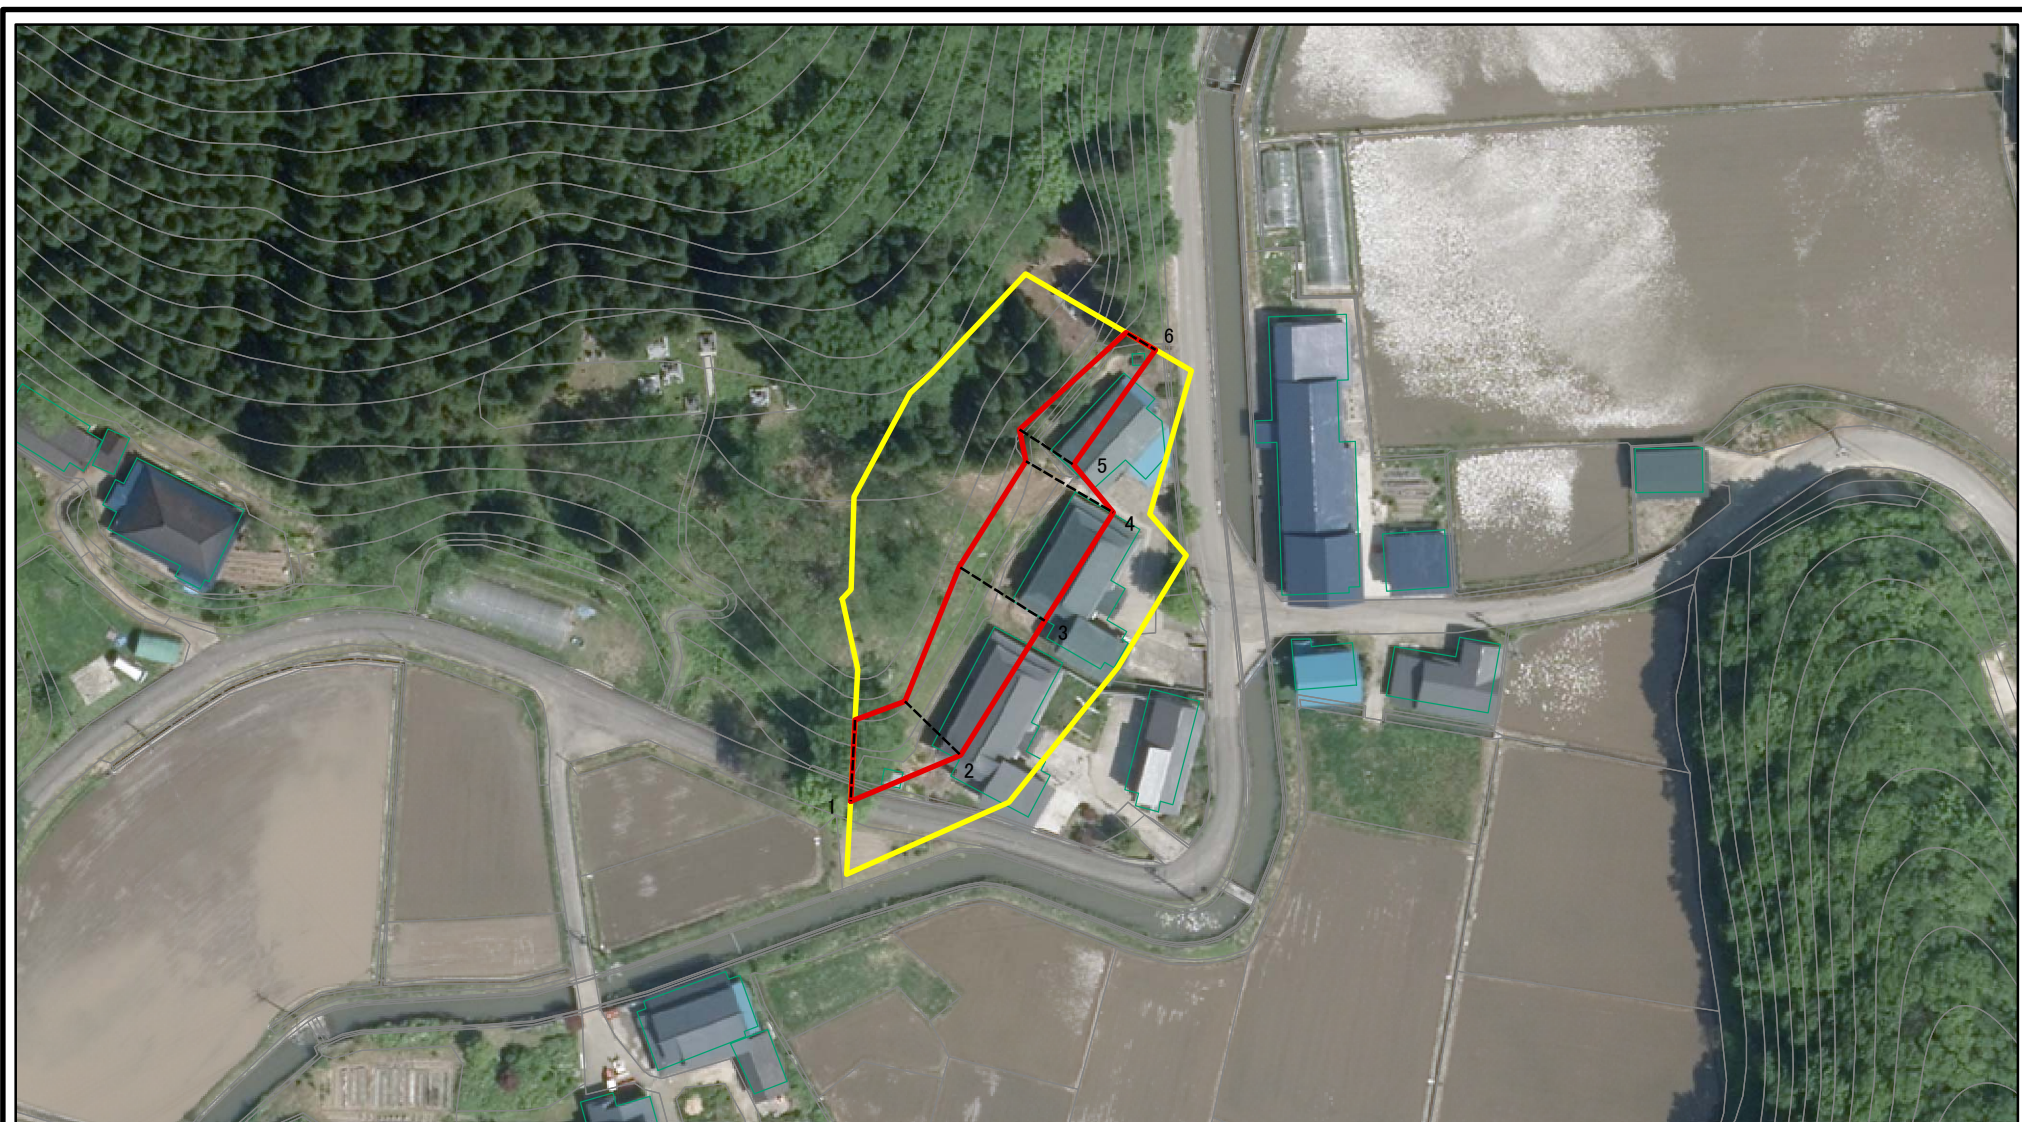
図中の数字は横断測線番号を示す

様式-2-1(急) 土砂災害警戒区域・土砂災害特別警戒区域 区域図(その2)	土砂災害防止法施行令第二条の基準に該当する区域		N 縮尺 1:1,000	自然現象の種類	急傾斜地の崩壊	箇所番号	II-1175	
	土砂災害防止法施行令第三条の基準に該当する区域			告示番号	第145号	箇所名	坂繫1号	
	土砂等の(移動)高さが1m以下の場合、土砂等の移動による力が100kN/mを超える区域		告示年月日	平成29年3月21日	所在地	秋田県大仙市円行寺字坂繫		
	土砂等の堆積の高さが3mを超える区域							
それ以外の区域

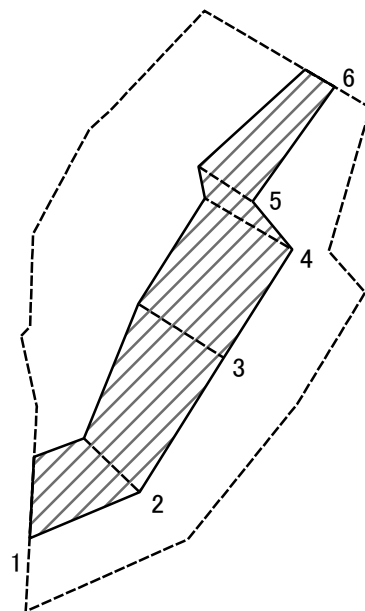
様式-2-2(急)
土砂災害特別警戒区域の区域区分図
(急傾斜地の崩壊に伴う土石等の移動により
建築物の地上部に作用すると想定される力)

土砂災害防止法施行令第二条の基準に該当する区域	
土砂災害防止法施行令第三条の基準に該当する区域	
それ以外の区域

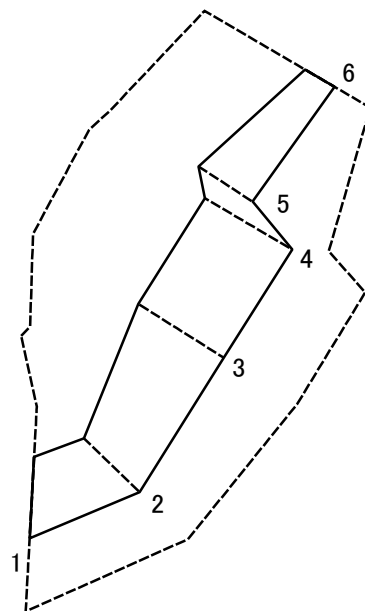
様式-2-3(急)
土砂災害特別警戒区域の区域区分図
(急傾斜地の崩壊に伴う土石等の堆積により
建築物の地上部に作用すると想定される力)

土砂災害防止法施行令第二条の基準に該当する区域	
土砂災害防止法施行令第三条の基準に該当する区域	
それ以外の区域
