土砂災害警戒区域等の指定の公示に係る図書（その1）

様式-1 (急)
土砂災害警戒区域・土砂災害特別警戒区域 位置図

自然現象の種類	急傾斜地の崩壊
箇所番号	I-514
箇所名	馬生目
所在地	秋田県男鹿市船川港仁井山字馬生目及び野辺

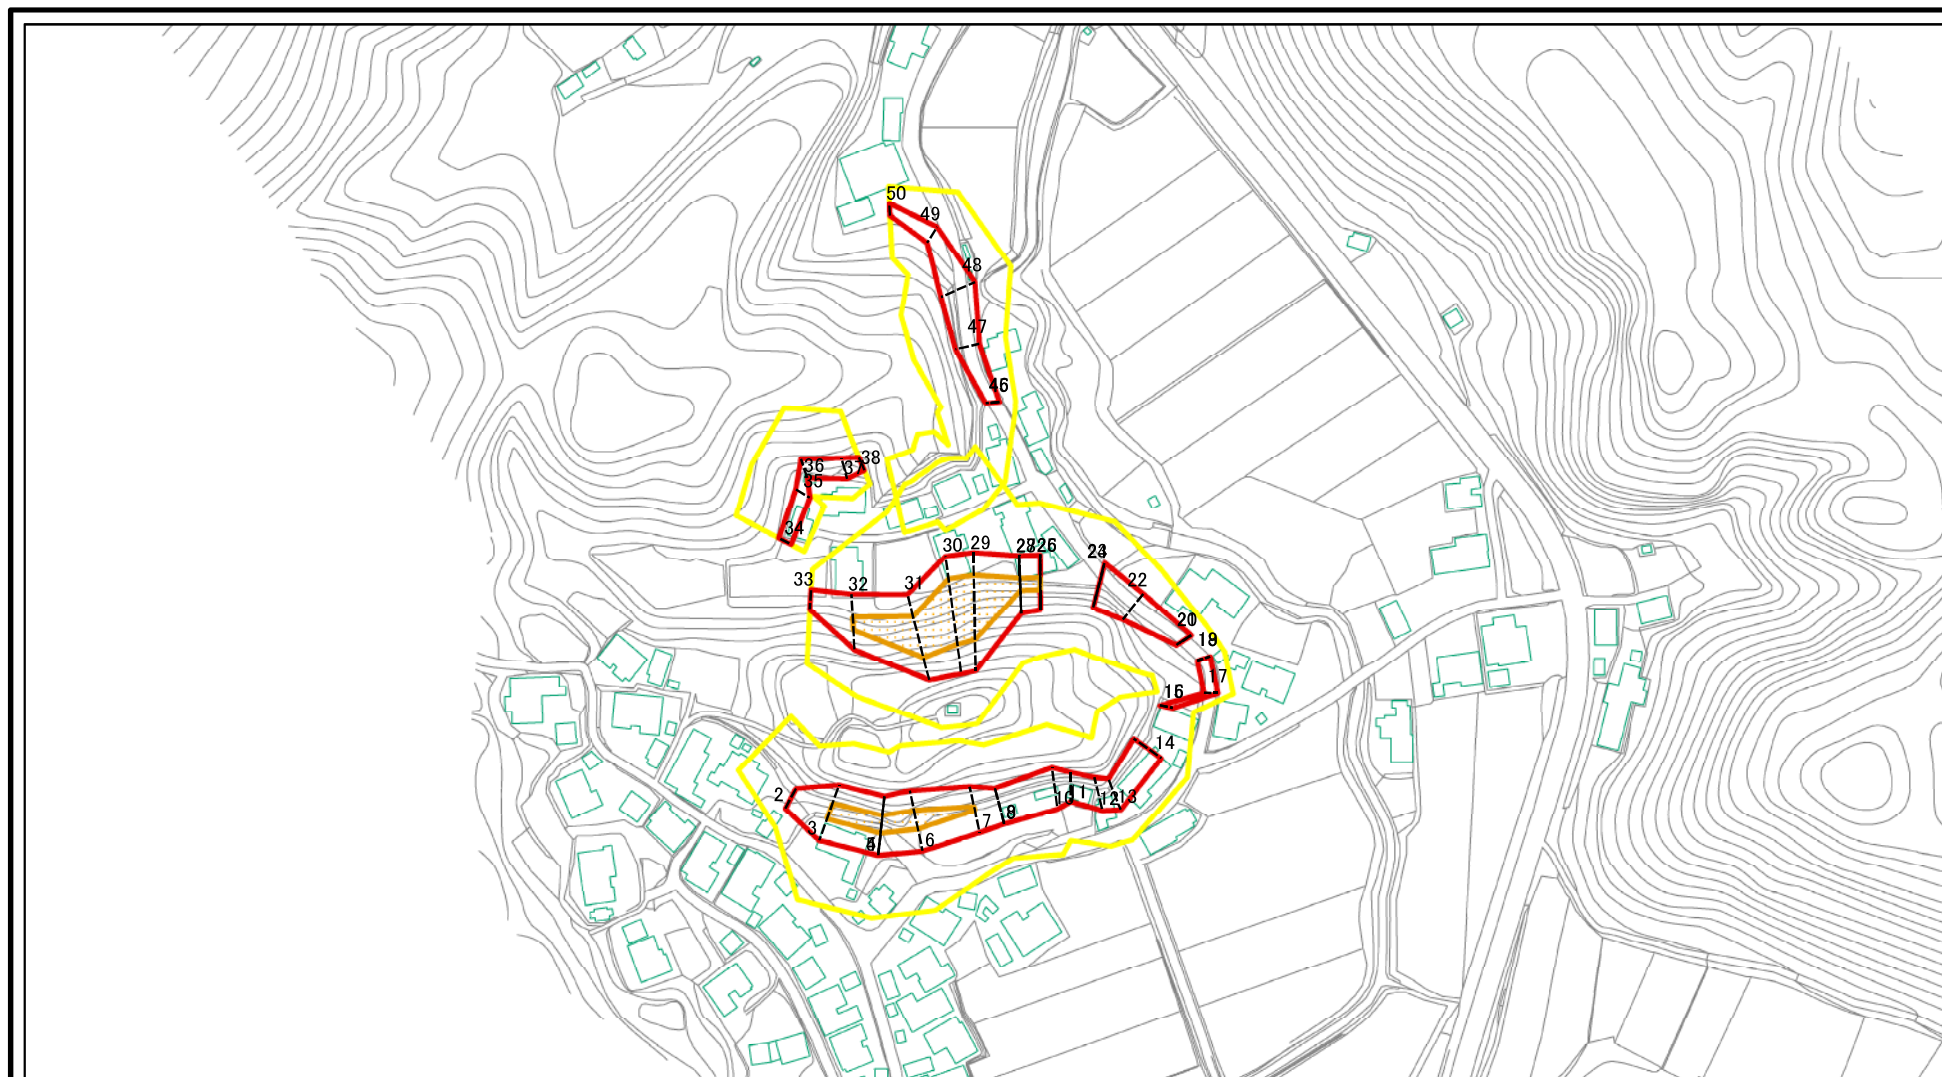
図中の数字は横断測線番号を示す

様式-2(急) 土砂災害警戒区域・土砂災害特別警戒区域 区域図(その1)	土砂災害防止法施行令第二条の基準に該当する区域		 縮尺 1:2,500	自然現象の種類	急傾斜地の崩壊	箇所番号	I-514
	土砂災害防止法施行令第三条の基準に該当する区域			告示番号	第263号	箇所名	馬生目
	土砂等の(移動)高さが1m以下の場合、土砂等の移動による力が100kN/mを超える区域			告示年月日	平成29年5月19日	所在地	秋田県男鹿市船川港仁井山字馬生目及び野辺
	土砂等の堆積の高さが3mを超える区域			それ以外の区域

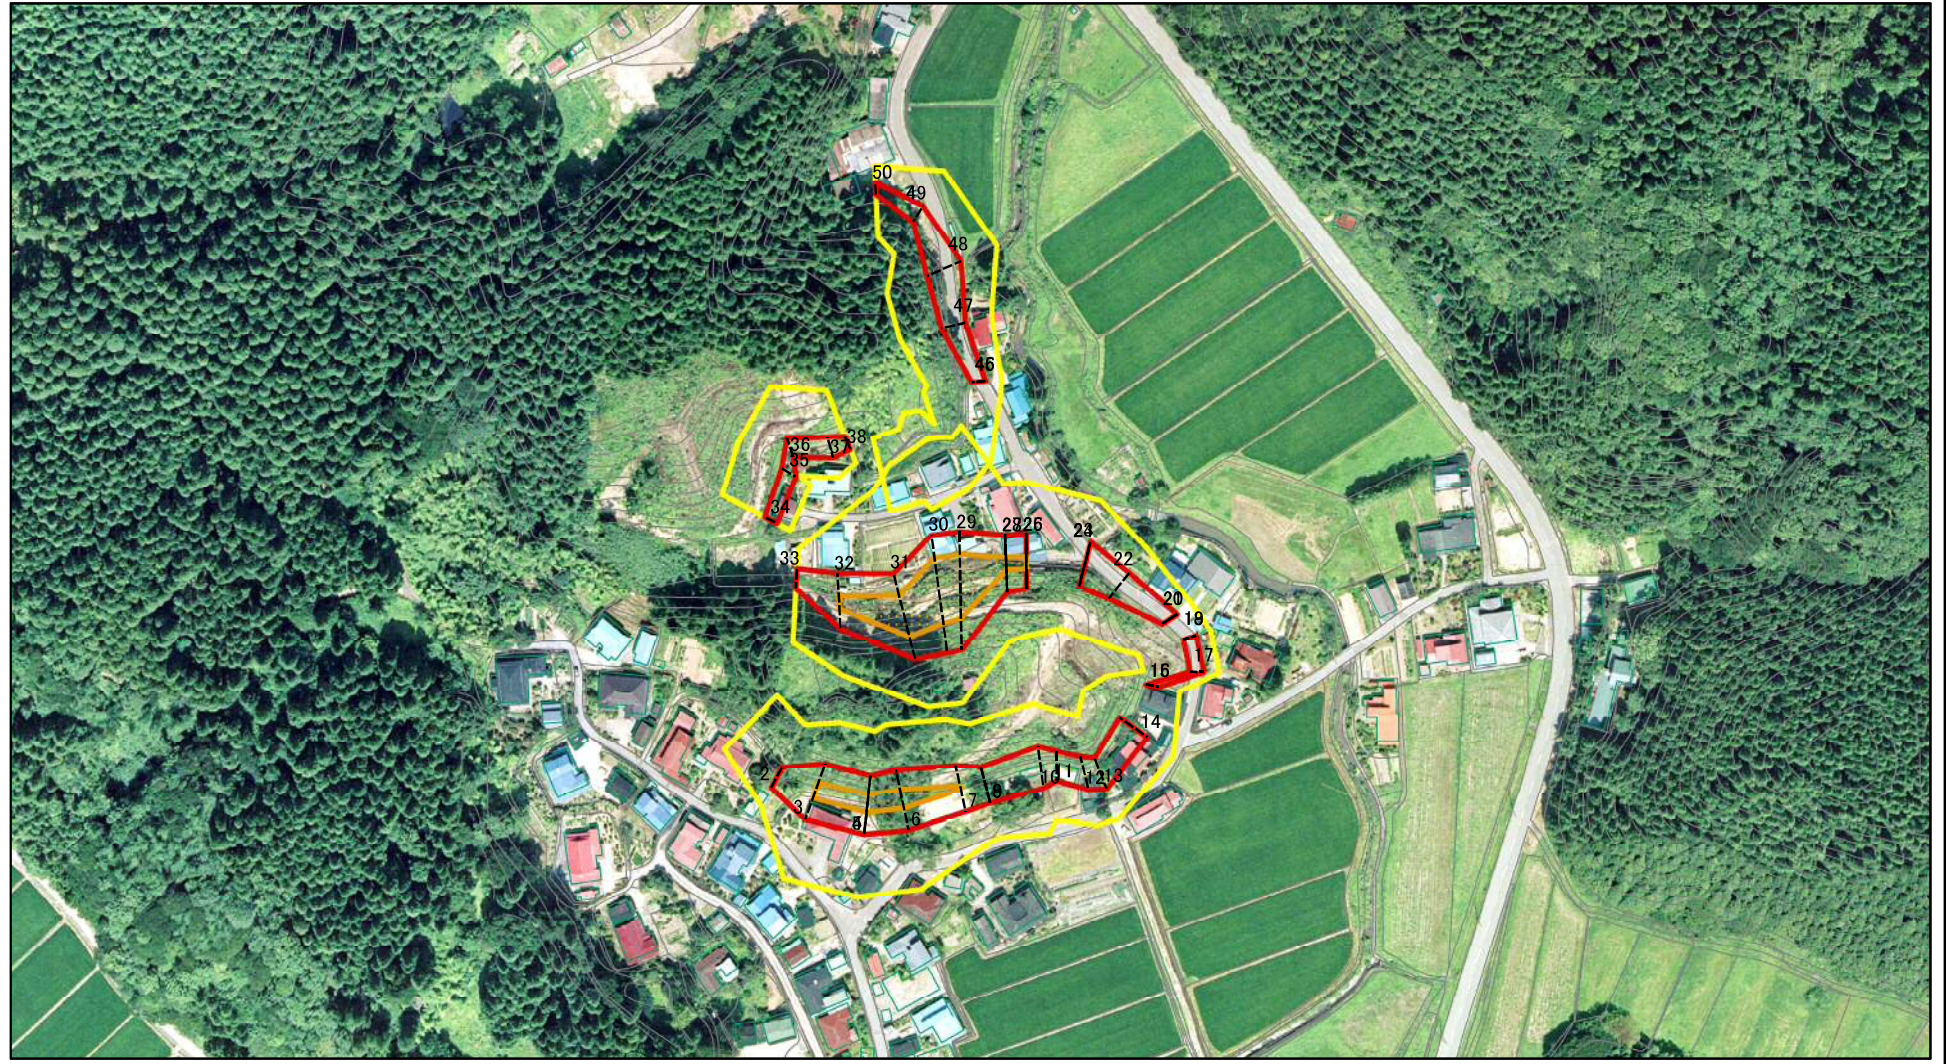
図中の数字は横断測線番号を示す

様式-2(急) 土砂災害警戒区域・土砂災害特別警戒区域 区域図(その1)	土砂災害防止法施行令第二条の基準に該当する区域		 縮尺 1:2,500	自然現象の種類	急傾斜地の崩壊	箇所番号	I-514	
	土砂災害防止法施行令第三条の基準に該当する区域			告示番号	第263号	箇所名	馬生目	
	土砂等の(移動)高さが1m以下の場合、土砂等の移動による力が100kN/mを超える区域			告示年月日	平成29年5月19日	所在地	秋田県男鹿市船川港仁井山字馬生目及び野辺	
	土砂等の堆積の高さが3mを超える区域			それ以外の区域

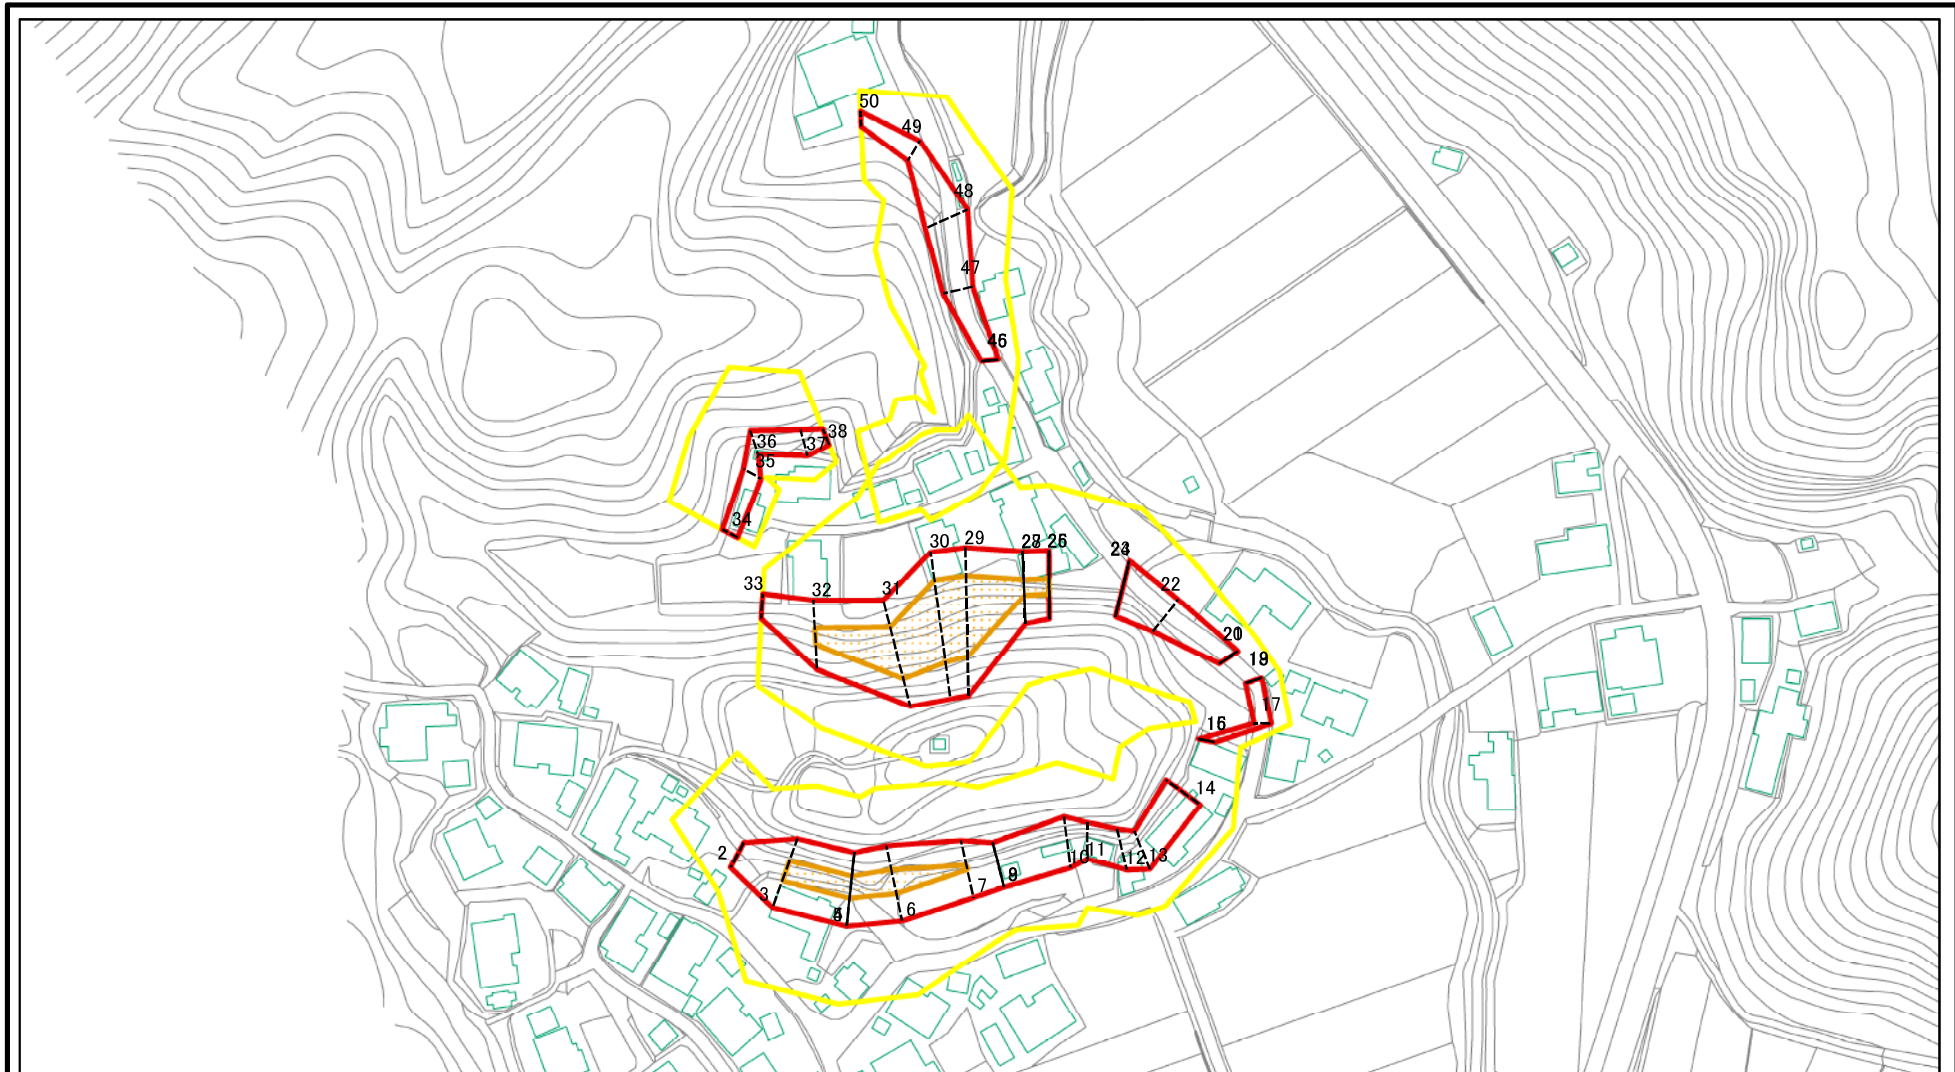
図中の数字は横断測線番号を示す

様式-2-1(急) 土砂災害警戒区域・土砂災害特別警戒区域 区域図(その2)	土砂災害防止法施行令第二条の基準に該当する区域		土 縮尺 1:2,000	自然現象の種類	急傾斜地の崩壊	箇所番号	I-514
	土砂災害防止法施行令第三条の基準に該当する区域			告示番号	第263号	箇所名	馬生目
	それ以外の区域			告示年月日	平成29年5月19日	所在地	秋田県男鹿市船川港仁井山 字馬生目及び野辺

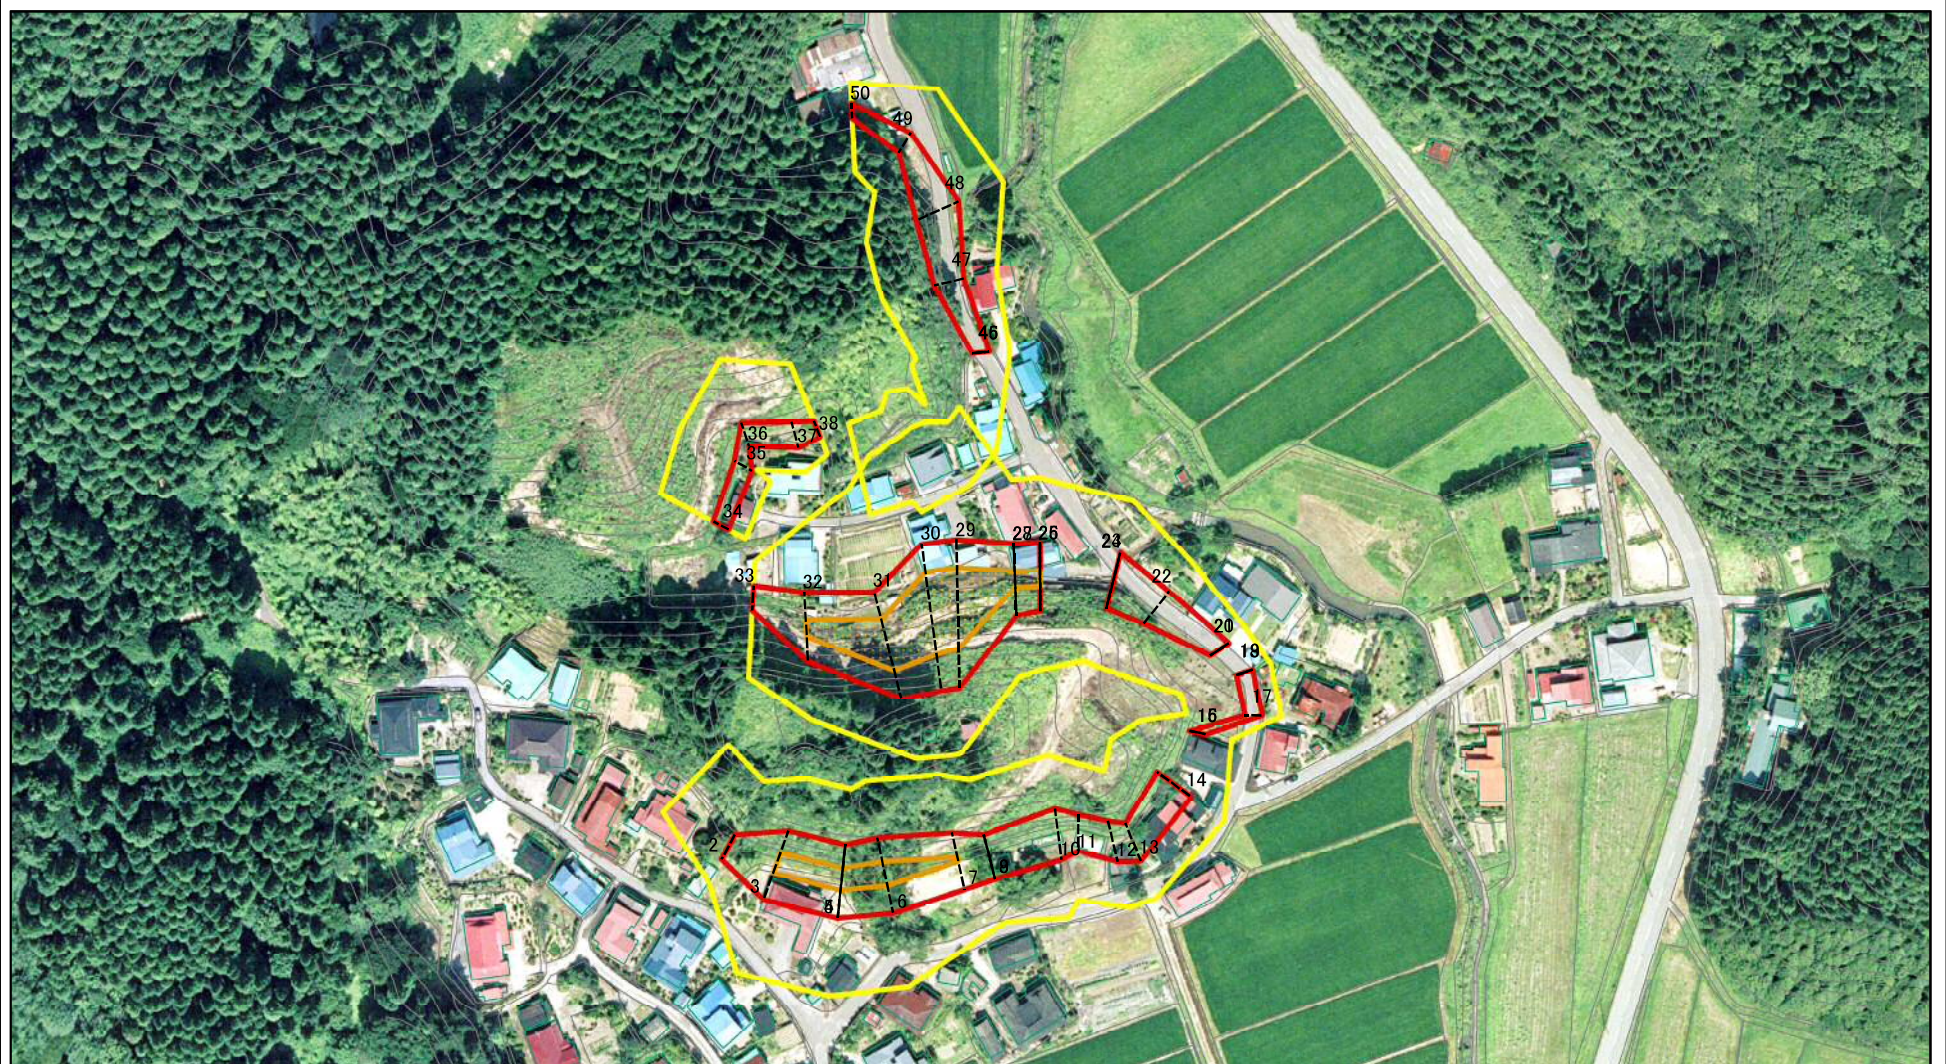
図中の数字は横断測線番号を示す

様式-2-1(急) 土砂災害警戒区域・土砂災害特別警戒区域 区域図(その2)	土砂災害防止法施行令第二条の基準に該当する区域		土 縮尺 1:2,000	自然現象の種類	急傾斜地の崩壊	箇所番号	I-514	
	土砂災害防止法施行令第三条の基準に該当する区域			告示番号	第263号	箇所名	馬生目	
	土砂等の(移動)高さが1m以下の場合、土砂等の移動による力が100kN/mを超える区域			告示年月日	平成29年5月19日	所在地	秋田県男鹿市船川港仁井山字馬生目及び野辺	
	土砂等の堆積の高さが3mを超える区域							
	それ以外の区域

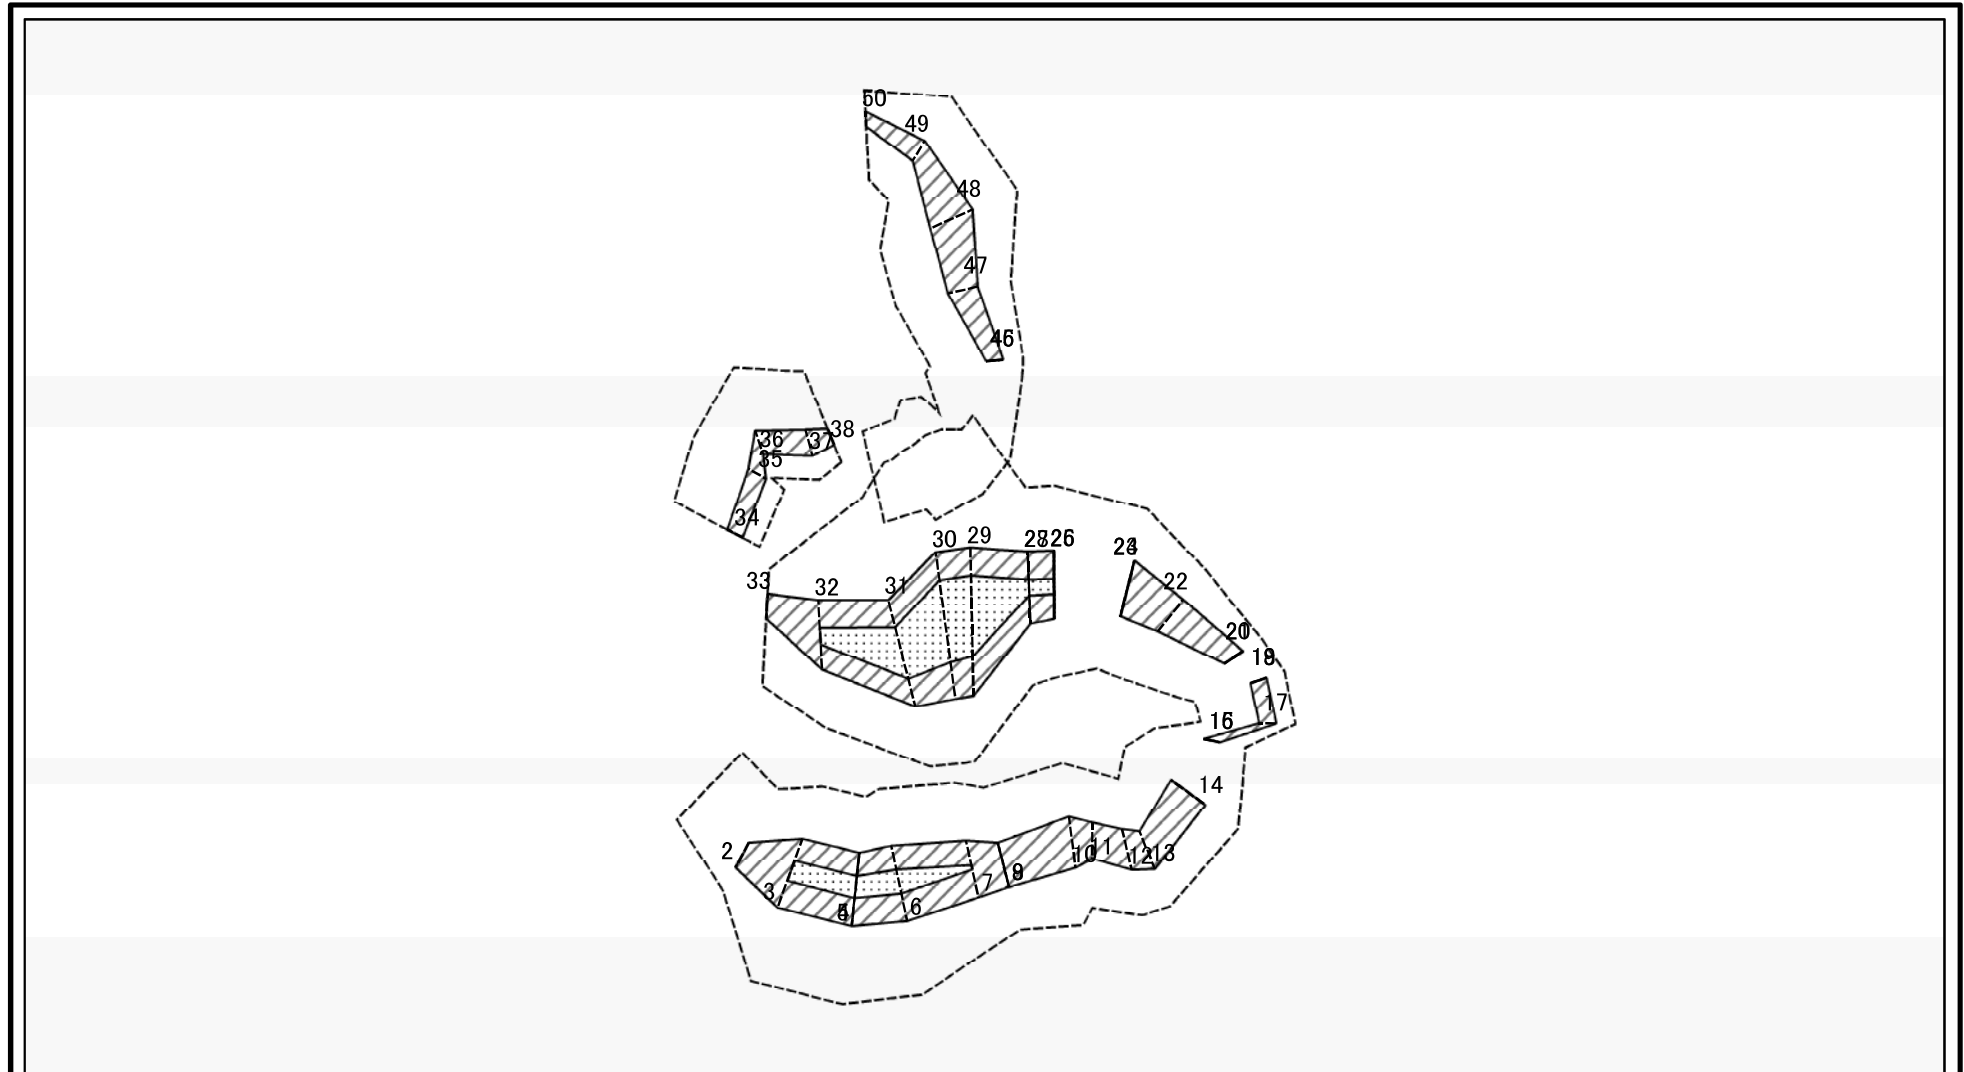
図中の数字は横断測線番号を示す

様式-2-2(急) 土砂災害特別警戒区域の区域区分図 (急傾斜地の崩壊に伴う土石等の移動により建築物の地上部に作用すると想定される力)	土砂災害防止法施行令第二条の基準に該当する区域		± 縮尺 1:2,000	自然現象の種類	急傾斜地の崩壊	箇所番号	I-514
	土砂災害防止法施行令第三条の基準に該当する区域	 土石等の(移動)高さが1m以下の場合、土石等の移動による力が100kN/mを超える区域		告示番号	第263号	箇所名	馬生目
	それ以外の区域			告示年月日	平成29年5月19日	所在地	秋田県男鹿市船川港仁井山字馬生目及び野辺

横断測線の区間	土石等の移動により建築物の地上部に作用すると想定される力				土石等の堆積により建築物の地上部に作用すると想定される力				横断測線の区間	土石等の移動により建築物の地上部に作用すると想定される力				土石等の堆積により建築物の地上部に作用すると想定される力				
	土石等の(移動)高さが1m以下の場合、土石等の移動による力が100kN/m ² を超える区域		それ以外の区域		土石等の堆積の高さが3mを超える区域		それ以外の区域			土石等の(移動)高さが1m以下の場合、土石等の移動による力が100kN/m ² を超える区域		それ以外の区域		土石等の堆積の高さが3mを超える区域		それ以外の区域		
	力の大きさのうち最大のもの (kN/m ²)	土石等の高さ (m)	力の大きさのうち最大のもの (kN/m ²)	土石等の高さ (m)	力の大きさのうち最大のもの (kN/m ²)	土石等の高さ (m)	力の大きさのうち最大のもの (kN/m ²)	土石等の高さ (m)		力の大きさのうち最大のもの (kN/m ²)	土石等の高さ (m)	力の大きさのうち最大のもの (kN/m ²)	土石等の高さ (m)	力の大きさのうち最大のもの (kN/m ²)	土石等の高さ (m)	力の大きさのうち最大のもの (kN/m ²)	土石等の高さ (m)	
1 ~ 2	-	-	-	-	-	-	-	-	-	34 ~ 35	-	-	62.79	1.00	-	-	8.88	1.76
2 ~ 3	-	-	100.00	1.00	-	-	12.01	2.38	-	35 ~ 36	-	-	65.55	1.00	-	-	8.45	1.67
3 ~ 4	120.32	1.00	100.00	1.00	-	-	12.01	2.38	-	36 ~ 37	-	-	70.92	1.00	-	-	8.76	1.73
5 ~ 6	120.83	1.00	100.00	1.00	-	-	12.92	2.56	-	37 ~ 38	-	-	70.92	1.00	-	-	8.76	1.73
6 ~ 7	120.83	1.00	100.00	1.00	-	-	11.39	2.25	-

7 ~ 8	-	-	100.00	1.00	-	-	11.16	2.21	-	39 ~ 40	-	-	-	-	-	-	-	-
9 ~ 10	-	-	99.32	1.00	-	-	12.47	2.47	-	40 ~ 41	-	-	-	-	-	-	-	-
10 ~ 11	-	-	99.32	1.00	-	-	12.47	2.47	-	41 ~ 42	-	-	-	-	-	-	-	-
11 ~ 12	-	-	88.68	1.00	-	-	10.91	2.16	-	42 ~ 43	-	-	-	-	-	-	-	-
12 ~ 13	-	-	88.68	1.00	-	-	10.08	2.00	-	43 ~ 44	-	-	-	-	-	-	-	-
13 ~ 14	-	-	89.47	1.00	-	-	9.59	1.90	-	44 ~ 45	-	-	-	-	-	-	-	-
14 ~ 15	-	-	-	-	-	-	-	-	-	46 ~ 47	-	-	73.99	1.00	-	-	10.09	2.00
16 ~ 17	-	-	58.90	1.00	-	-	11.02	2.18	-	47 ~ 48	-	-	93.98	1.00	-	-	12.22	2.42
17 ~ 18	-	-	58.90	1.00	-	-	9.12	1.80	-	48 ~ 49	-	-	93.98	1.00	-	-	12.56	2.49
19 ~ 20	-	-	-	-	-	-	-	-	-	49 ~ 50	-	-	52.16	1.00	-	-	12.56	2.49
21 ~ 22	-	-	87.56	1.00	-	-	9.06	1.79	-	~								
22 ~ 23	-	-	100.00	1.00	-	-	11.41	2.26	-	~								
24 ~ 25	-	-	-	-	-	-	-	-	-	~								
26 ~ 27	113.88	1.00	100.00	1.00	-	-	11.31	2.24	-	~								
28 ~ 29	129.92	1.00	100.00	1.00	-	-	12.42	2.46	-	~

29 ~ 30	132.48	1.00	100.00	1.00	-	-	12.55	2.48	-	~								
30 ~ 31	132.48	1.00	100.00	1.00	-	-	12.55	2.48	-	~								
31 ~ 32	132.31	1.00	100.00	1.00	-	-	11.59	2.29	-	~								
32 ~ 33	-	-	100.00	1.00	-	-	11.33	2.24	-	~								
~										~								
~										~

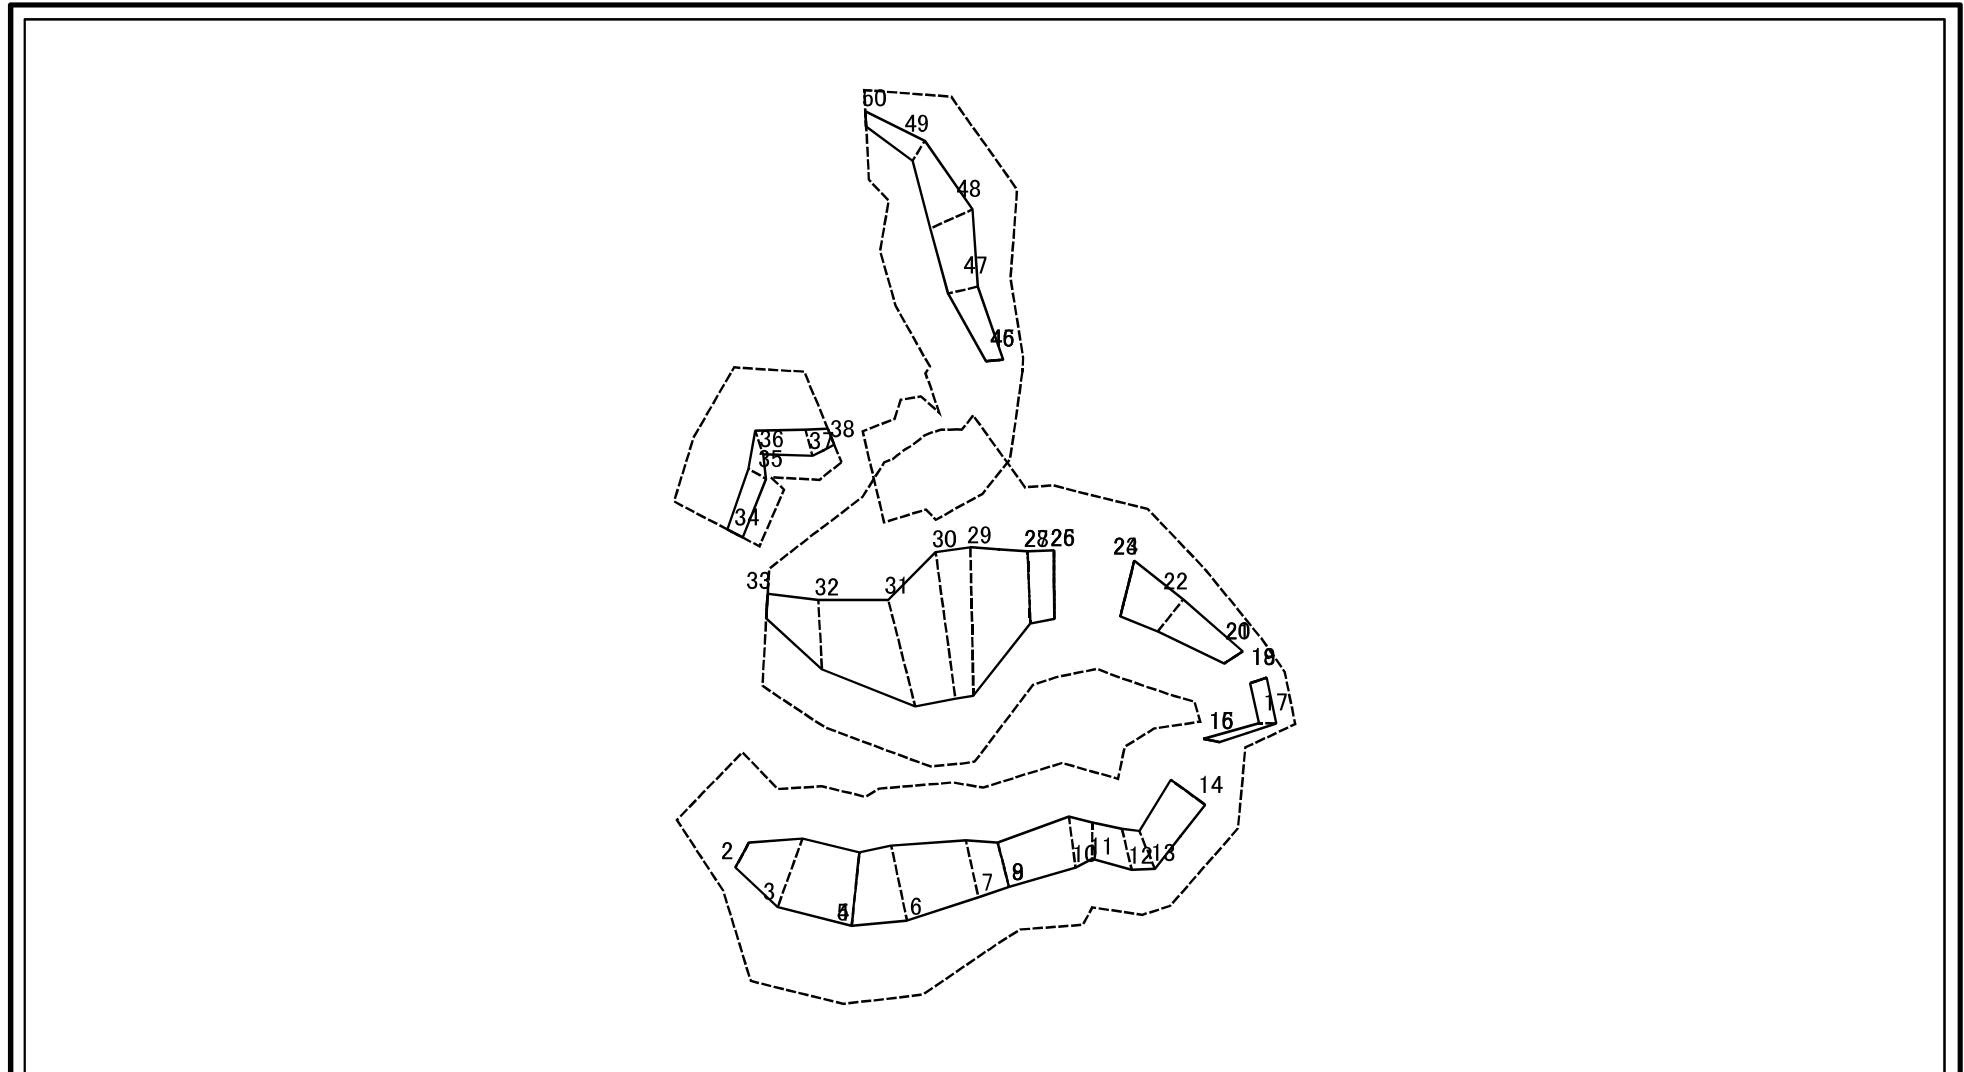
図中の数字は横断測線番号を示す

様式-2-3(急) 土砂災害特別警戒区域の区域区分図 (急傾斜地の崩壊に伴う土石等の堆積により 建築物の地上部に作用すると想定される力)	土砂災害防止法施行令第二条の基準に該当する区域		縮尺 1:2,000	自然現象の種類	急傾斜地の崩壊	箇所番号	I-514
	土砂災害防止法施行令第三条の基準に該当する区域			告示番号	第263号	箇所名	馬生目
	それ以外の区域			告示年月日	平成29年5月19日	所在地	秋田県男鹿市船川港仁井山 字馬生目及び野辺
