土砂災害警戒区域等の指定の公示に係る図書(その1)

様式-1(急) 土砂災害警戒区域・土砂災害特別警戒区域 位置図	自然現象の種類	急傾斜地の崩壊
	箇所番号	I-723
	箇所名	蒲田
	所在地	秋田県由利本荘市東鮎川字蒲田前

様式-2(急) 土砂災害警戒区域・土砂災害特別警戒区域 区域図(その1)	土砂災害防止法施行令第二条の基準に該当する区域		自然現象の種類 急傾斜地の崩壊 告示番号 第553号 告示年月日 平成29年12月19日	箇所番号	I-723
	土砂災害防止法施行令第三条の基準に該当する区域			箇所名	蒲田
	それ以外の区域			所在地	秋田県由利本荘市東鮎川字蒲田前
			縮尺		
			1:2,500

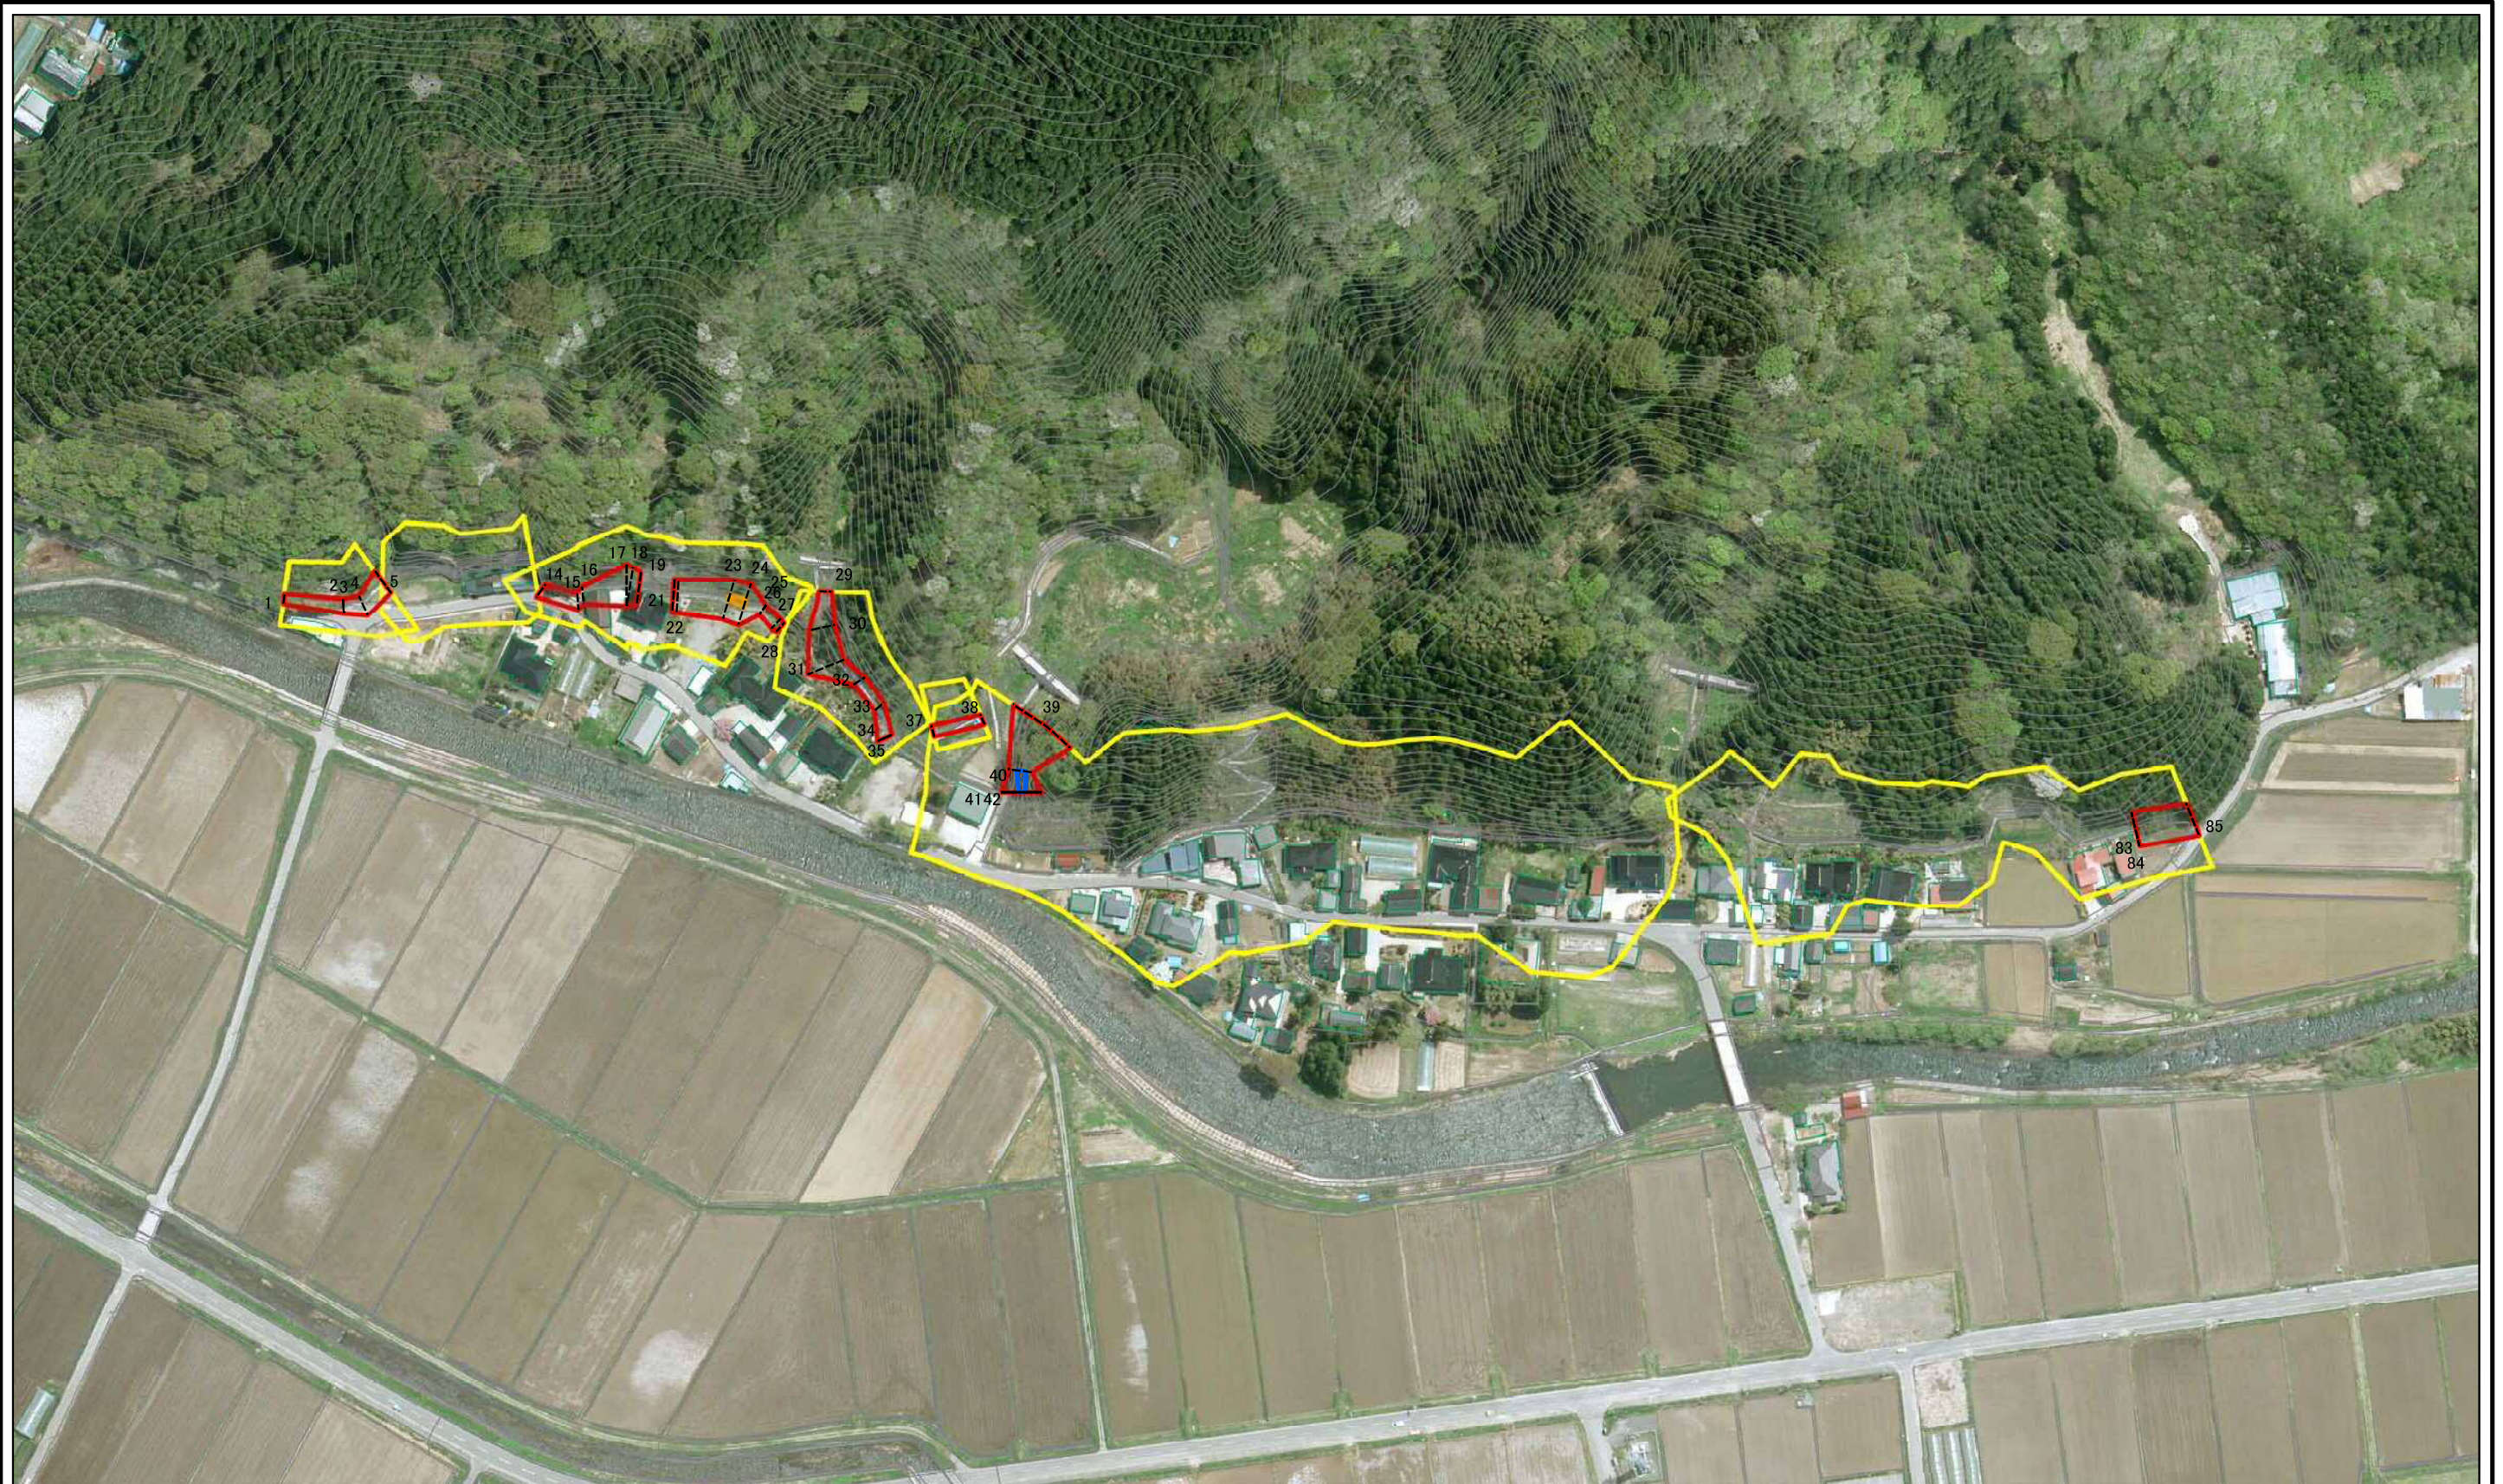
様式-2(急)
土砂災害警戒区域・土砂災害特別警戒区域
区域図(その1)

図中の数字は横断測線番号を示す

土砂災害防止法施行令第二条の基準に該当する区域	
土砂災害防止法施行令第三条の基準に該当する区域	
土砂等の(移動)高さが1m以下の場合、土砂等の移動による力が100kN/m ² を超える区域	
土砂等の堆積の高さが3mを超える区域	
それ以外の区域
