土砂災害警戒区域等の指定の公示に係る図書（その1）

様式－1（急）
土砂災害警戒区域・土砂災害特別警戒区域 位置図

自然現象の種類	急傾斜地の崩壊
箇所番号	I-801
箇所名	細越
所在地	秋田県仙北市角館町細越町及び古城山

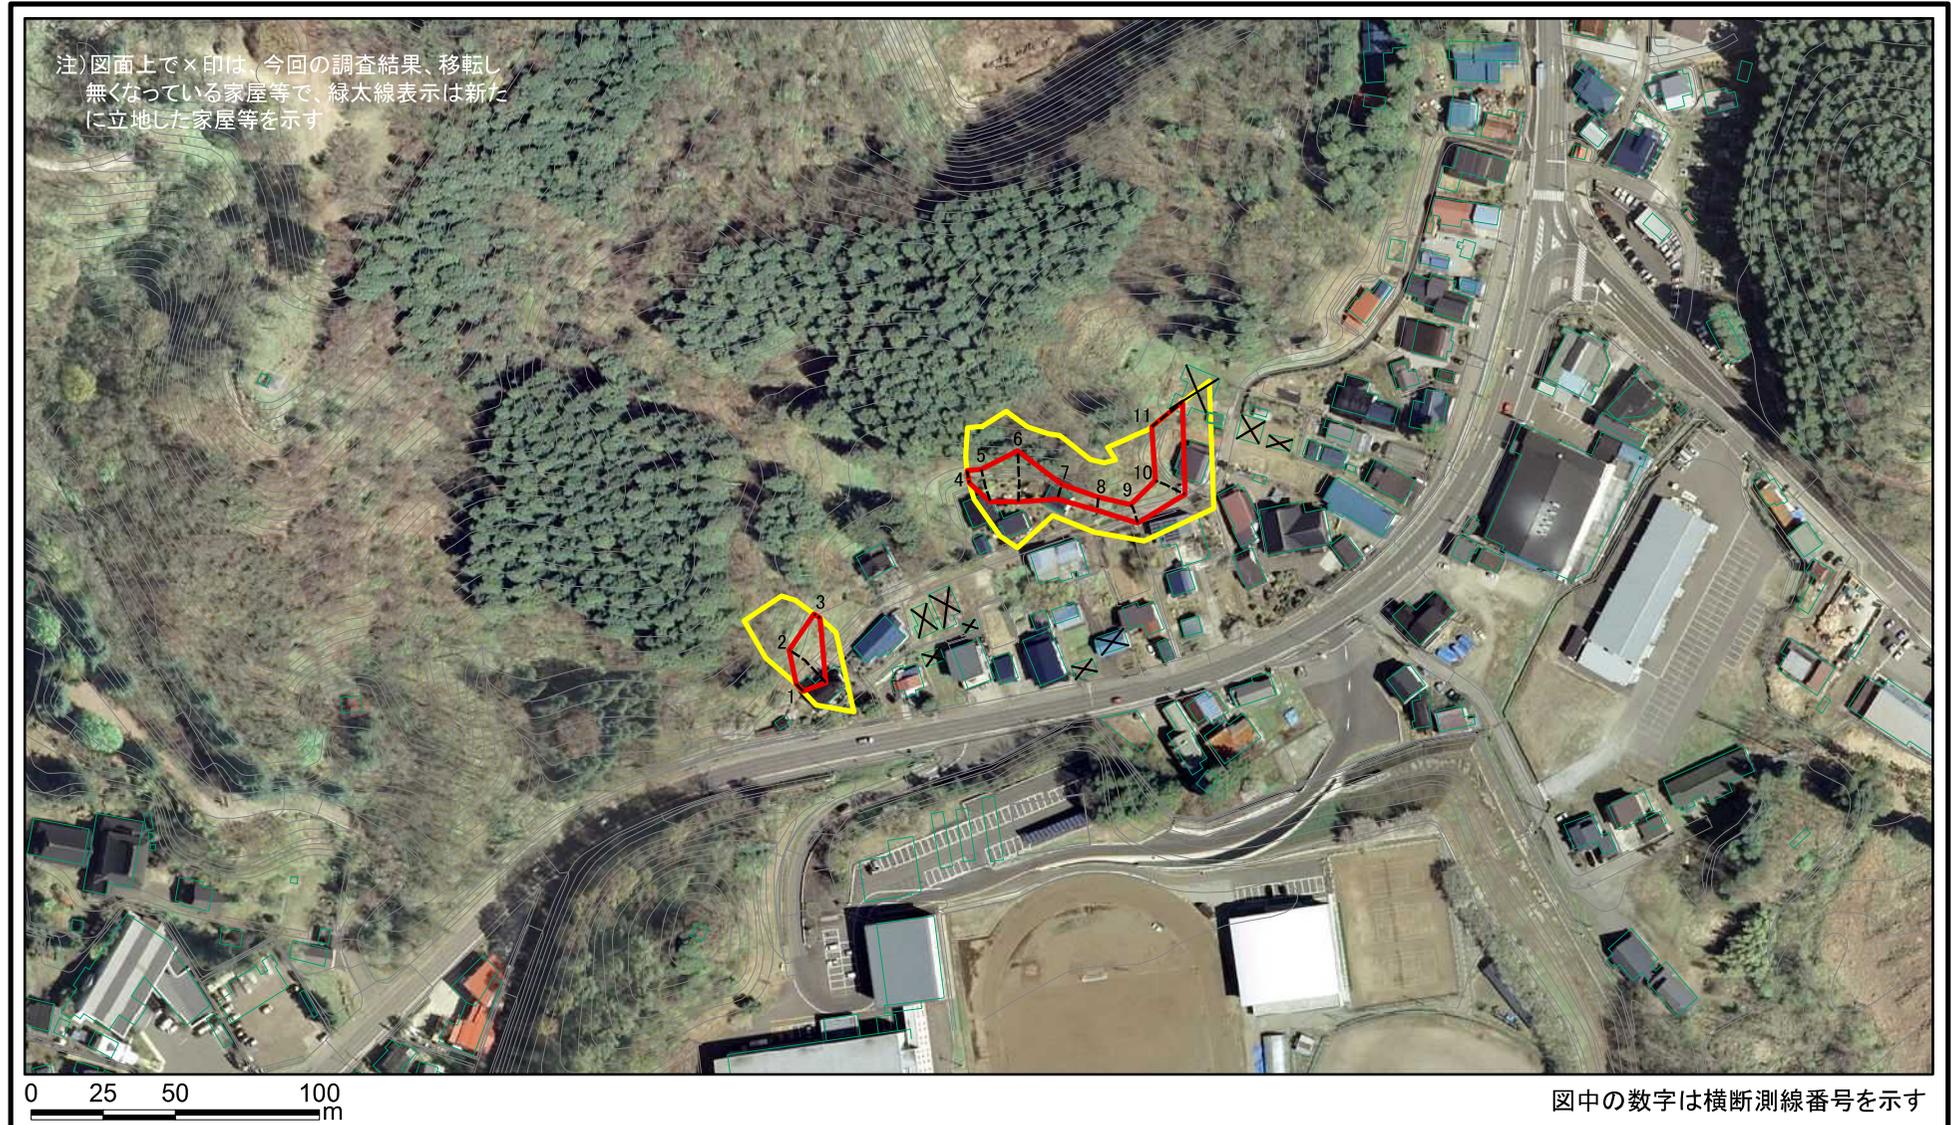
様式-2(急)

土砂災害警戒区域・土砂災害特別警戒区域
区域図(その1)

土砂災害防止法施行令第二条の基準に該当する区域	
土砂災害防止法施行令第三条の基準に該当する区域	
それ以外の区域
