土砂災害警戒区域等の指定の公示に係る図書(その1)

様式-1(急)
土砂災害警戒区域・土砂災害特別警戒区域
位置図

| 箇所名 | 中屋布-3 |
| 所在地 | 秋田県鹿角市花輪字中屋布及び西町 |

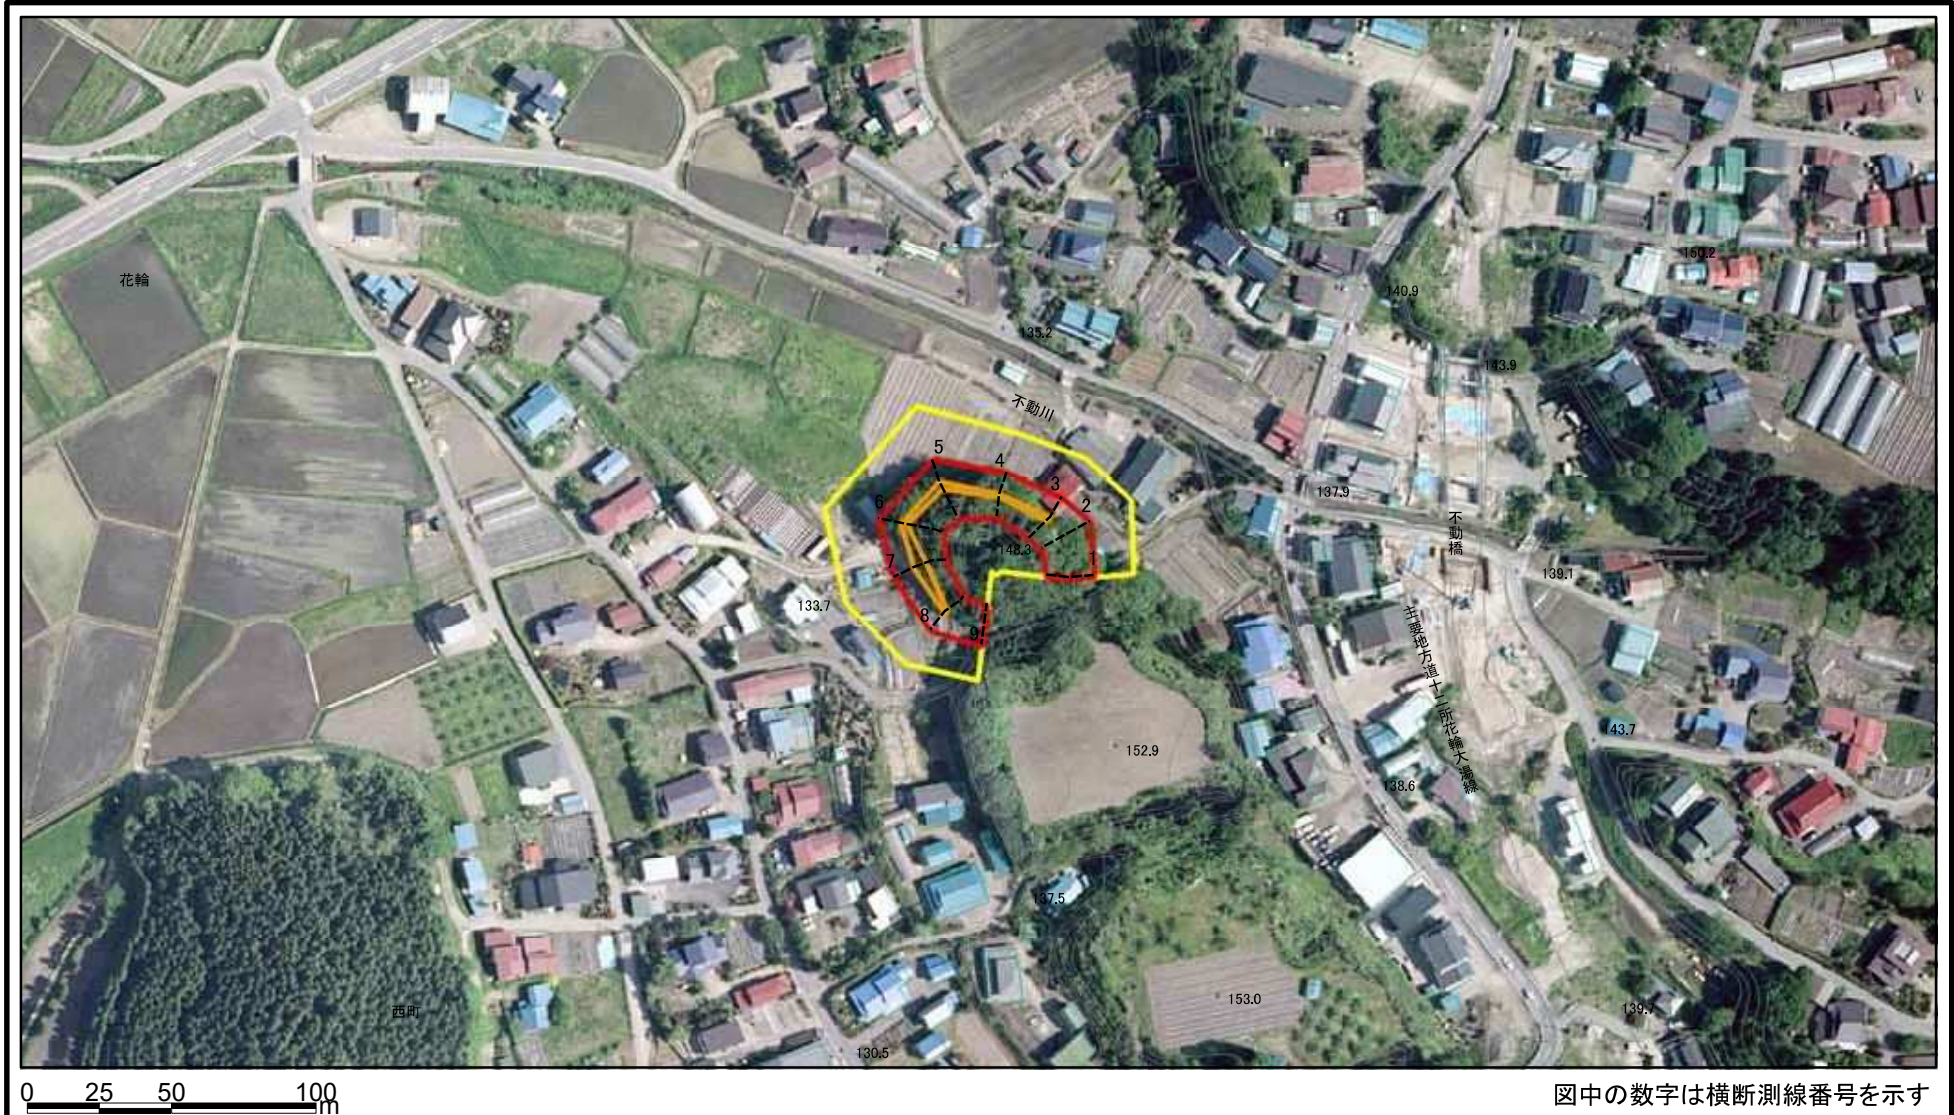
図中の数字は横断測線番号を示す

| 様式-2(急) 土砂災害警戒区域・土砂災害特別警戒区域 区域図(その1) | 土砂災害防止法施行令第二条の基準に該当する区域 | | 十 縮尺 1:2,500 | 自然現象の種類 | 急傾斜地の崩壊 | 箇所番号 | I-44-3 |
