土砂災害警戒区域等の指定の公示に係る図書(その1)

自然現象の種類	急傾斜地の崩壊
箇所番号	II-165
箇所名	東根田2号
所在地	秋田県北秋田市根田字屋布岱

様式-3(急) 建築物の構造の規制に必要な衝撃に関する事項	自然現象の種類	急傾斜地の崩壊	箇所番号	II-165
	告示番号	第178号	箇所名	東根田2号
	告示年月日	平成30年3月20日	所在地	秋田県北秋田市根田字屋布岱

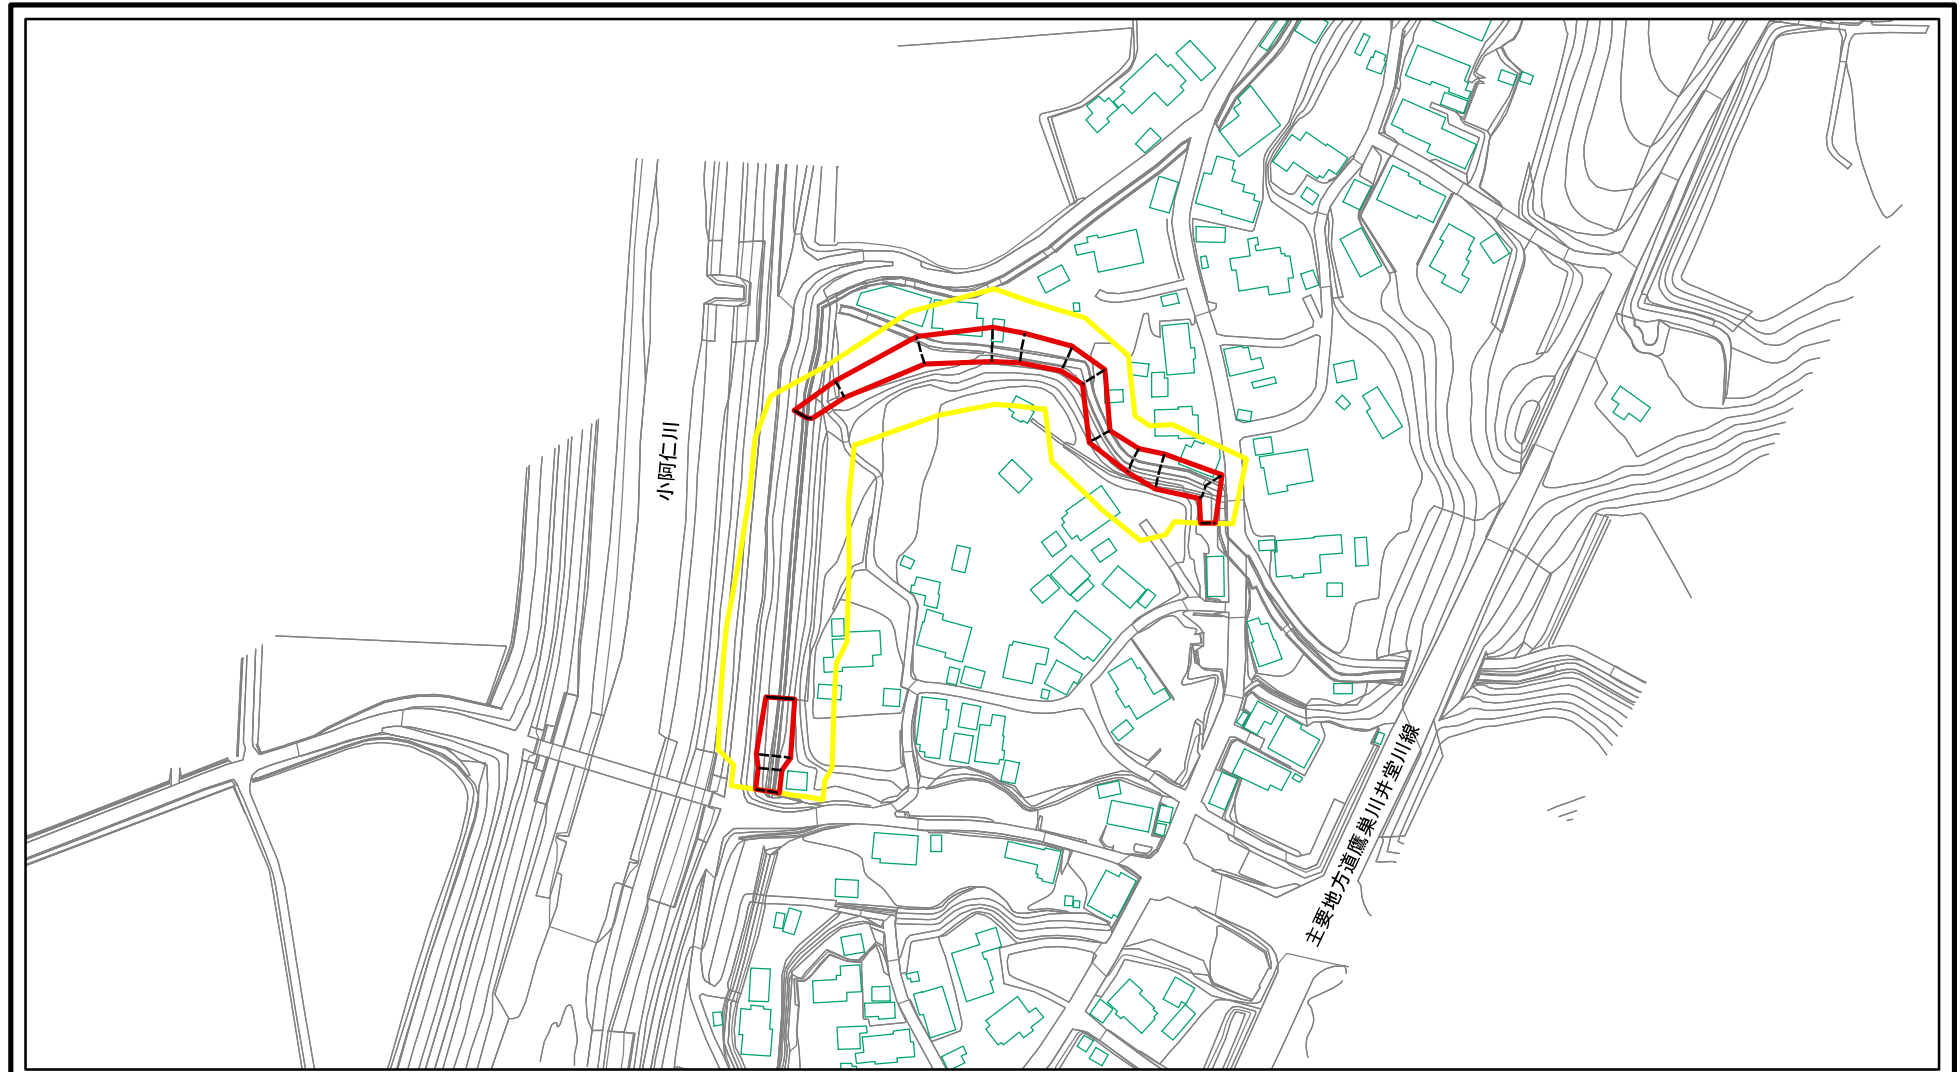
様式-2(急) 土砂災害警戒区域・土砂災害特別警戒区域 区域図(その1)	土砂災害防止法施行令第二条の基準に該当する区域		N 縮尺 1:2,500	自然現象の種類	急傾斜地の崩壊	箇所番号	II-165
	土砂災害防止法施行令第三条の基準に該当する区域			告示番号	第178号	箇所名	東根田2号
	土砂等の(移動)高さが1m以下の場合、土砂等の移動による力が100kN/mを超える区域			告示年月日	平成30年3月20日	所在地	秋田県北秋田市根田字屋布袋
	土砂等の堆積の高さが3mを超える区域						
それ以外の区域

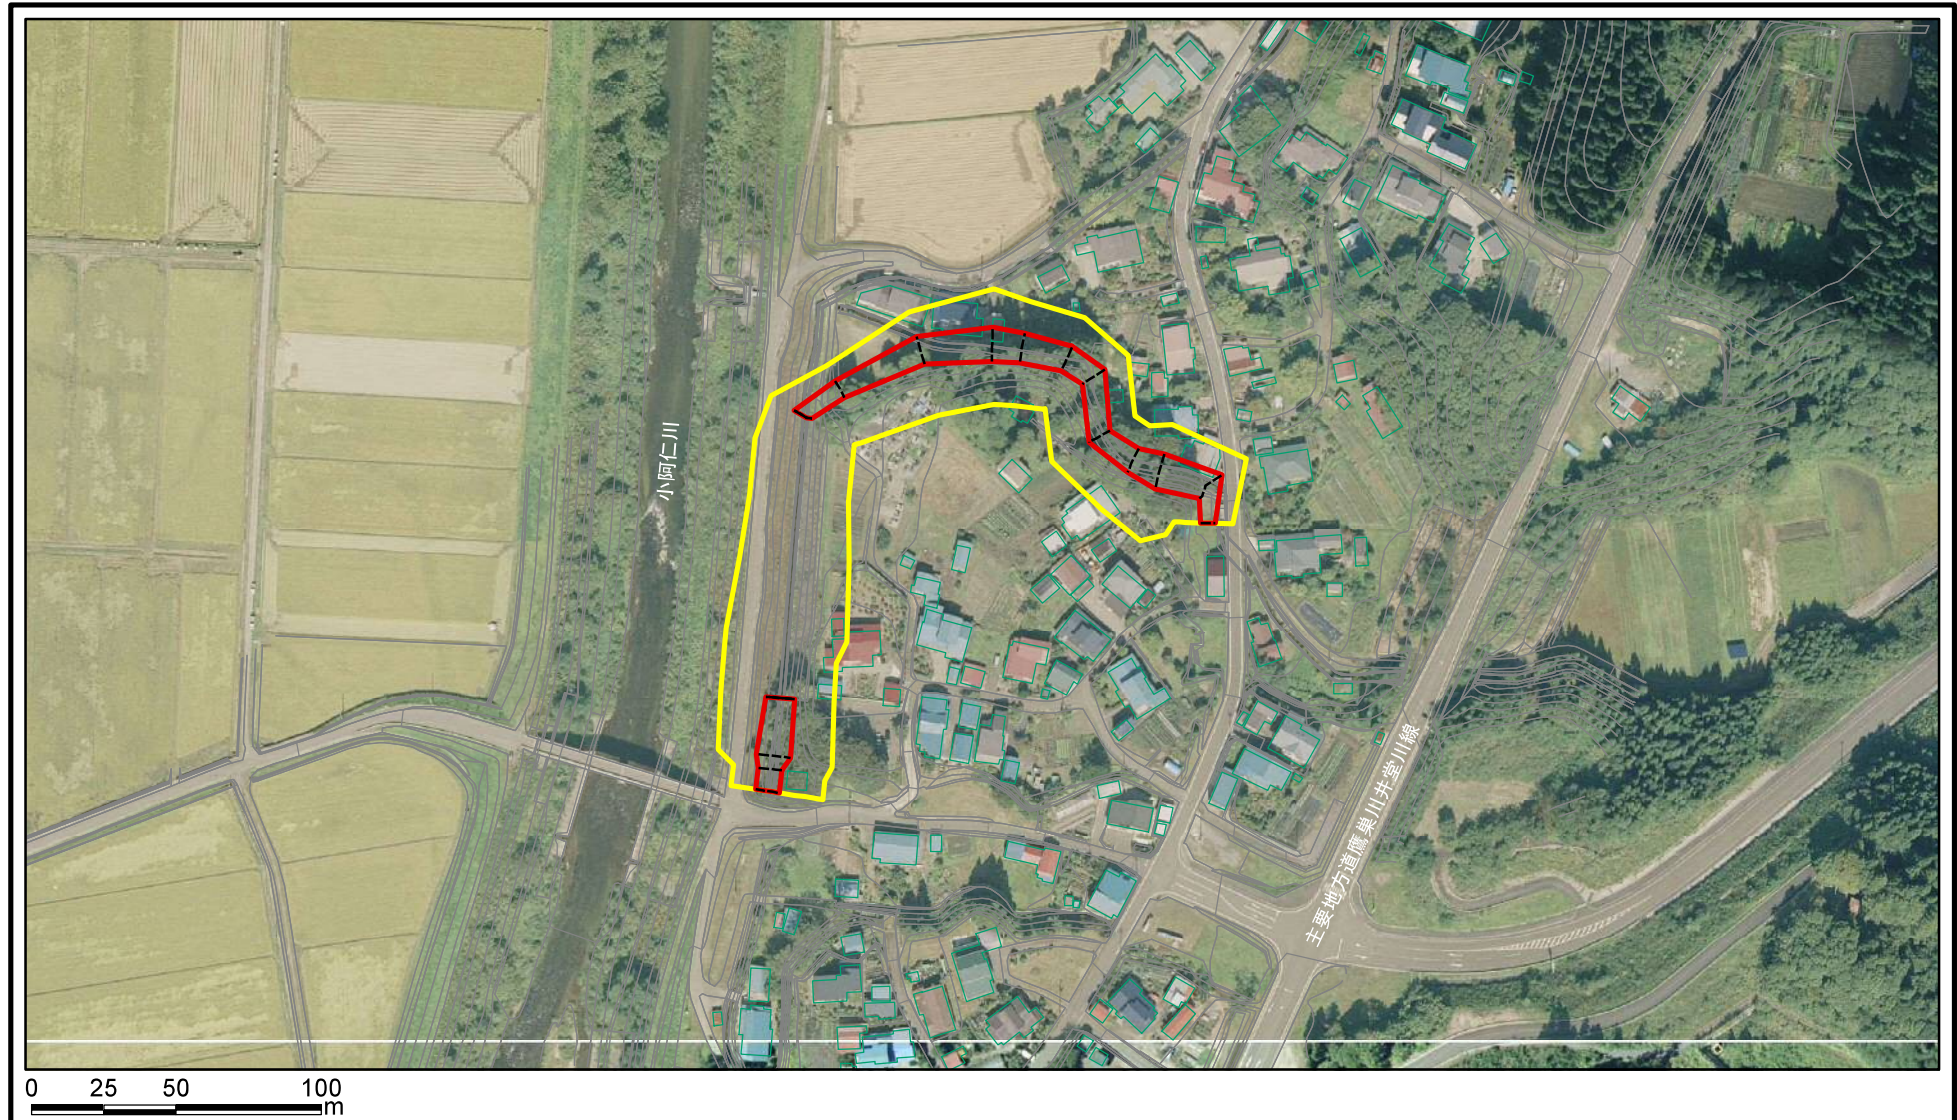
様式-2(急) 土砂災害警戒区域・土砂災害特別警戒区域 区域図(その1)	土砂災害防止法施行令第二条の基準に該当する区域		N 縮尺 1:2,500	自然現象の種類	急傾斜地の崩壊	箇所番号	II-165
	土砂災害防止法施行令第三条の基準に該当する区域			告示番号	第178号	箇所名	東根田2号
	土砂等の(移動)高さが1m以下の場合、土砂等の移動による力が100kN/mを超える区域			告示年月日	平成30年3月20日	所在地	秋田県北秋田市根田字屋布岱
	土砂等の堆積の高さが3mを超える区域						
それ以外の区域

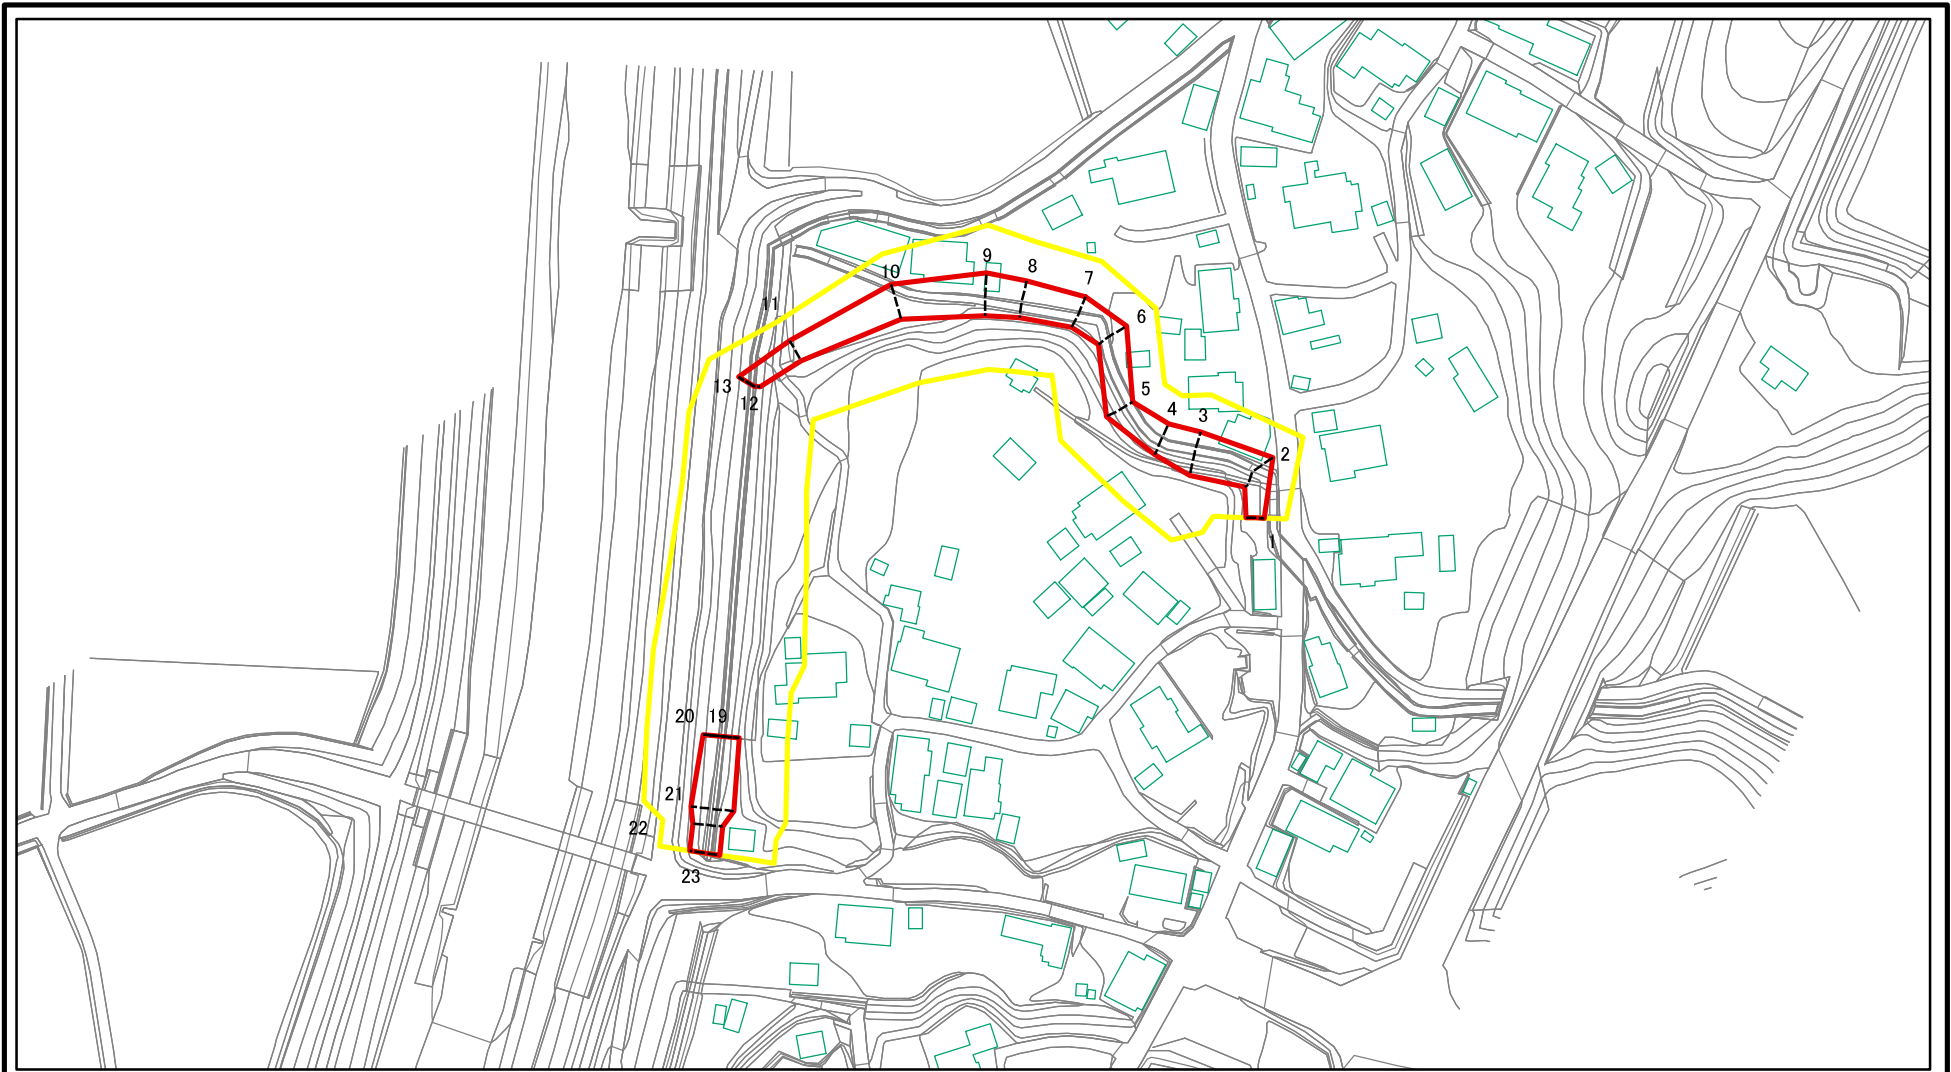
図中の数字は横断測線番号を示す

様式-2-1(急) 土砂災害警戒区域・土砂災害特別警戒区域 区域図(その2)	土砂災害防止法施行令第二条の基準に該当する区域		N 縮尺 1:2,000	自然現象の種類	急傾斜地の崩壊	箇所番号	II-165
	土砂災害防止法施行令第三条の基準に該当する区域			告示番号	第178号	箇所名	東根田2号
	それ以外の区域			告示年月日	平成30年3月20日	所在地	秋田県北秋田市根田字屋布岱

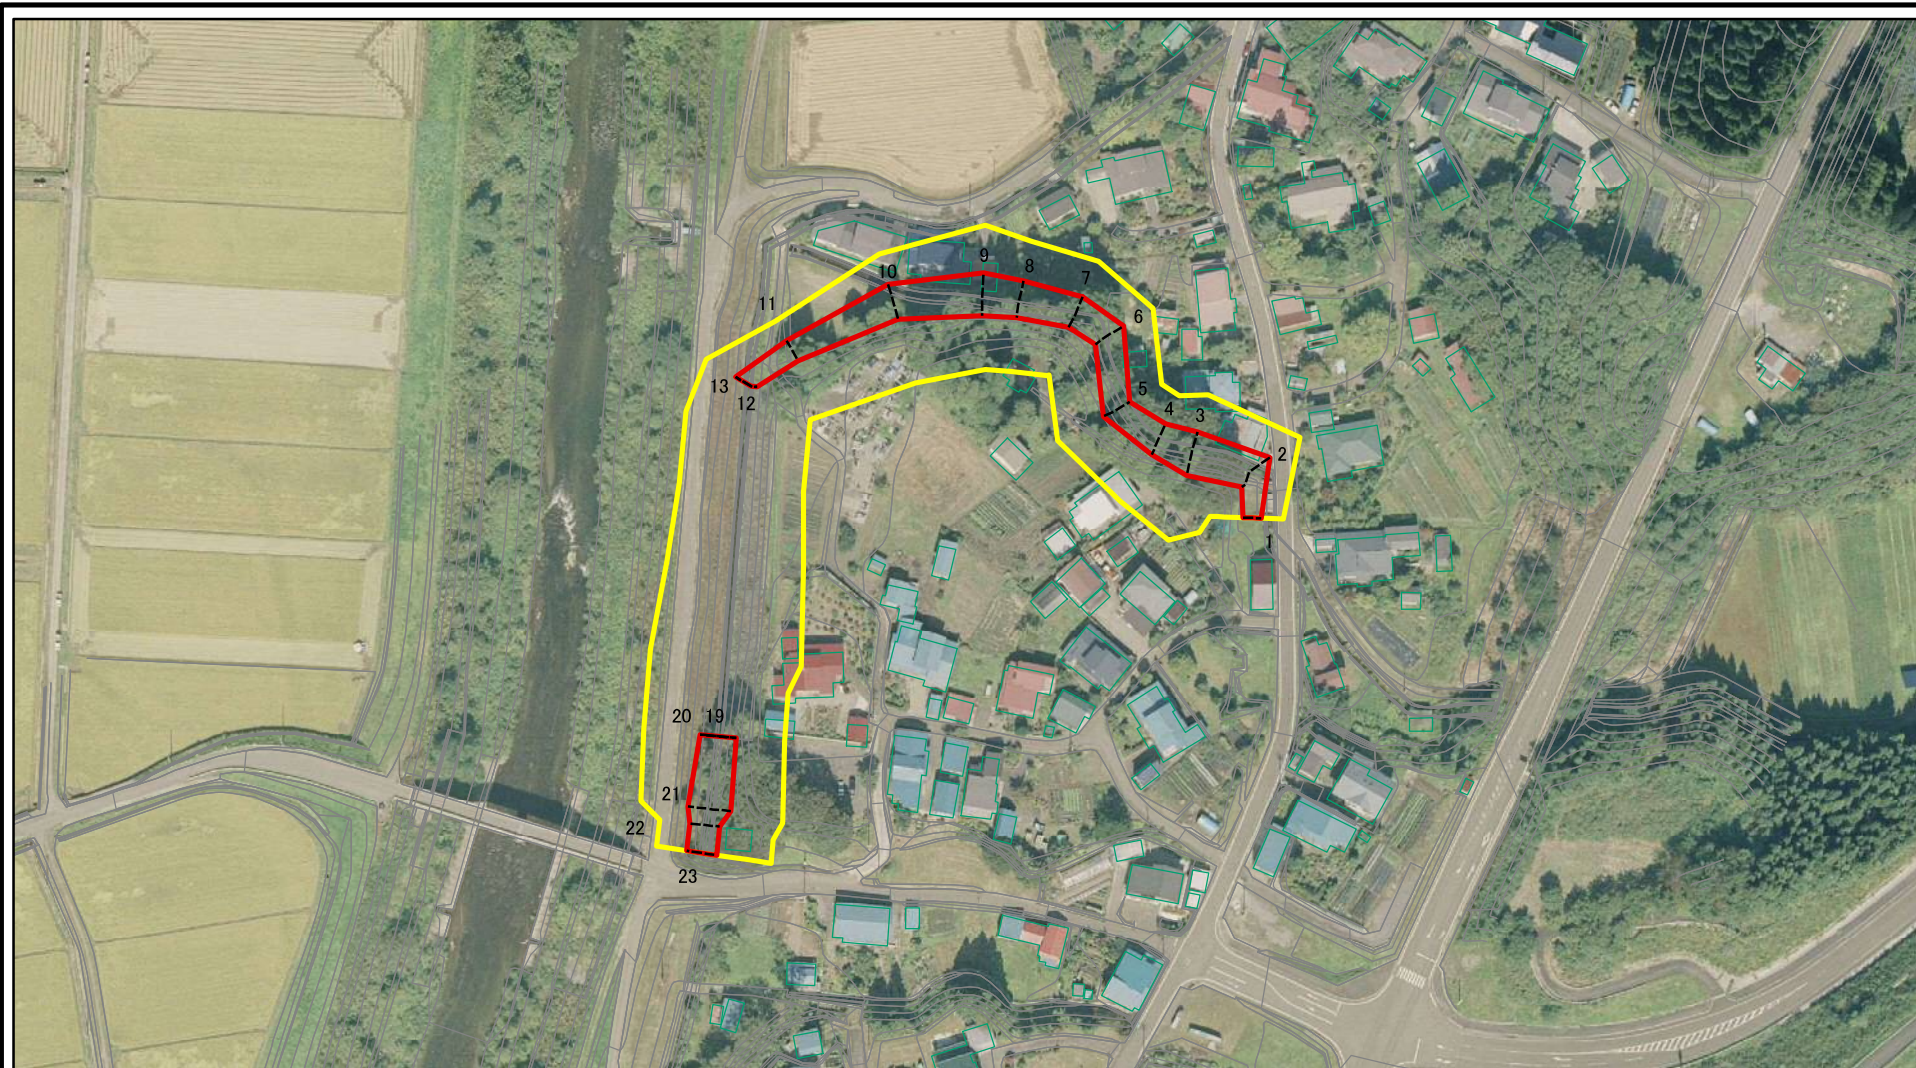
図中の数字は横断測線番号を示す

土砂災害警戒区域・土砂災害特別警戒区域
区域図(その2)

土砂災害防止法施行令第二条の基準に該当する区域	
土砂災害防止法施行令第三条の基準に該当する区域	
土砂等の(移動)高さが1m以下の場合、土砂等の移動による力が100kN/mを超える区域	
土砂等の堆積の高さが3mを超える区域	
それ以外の区域

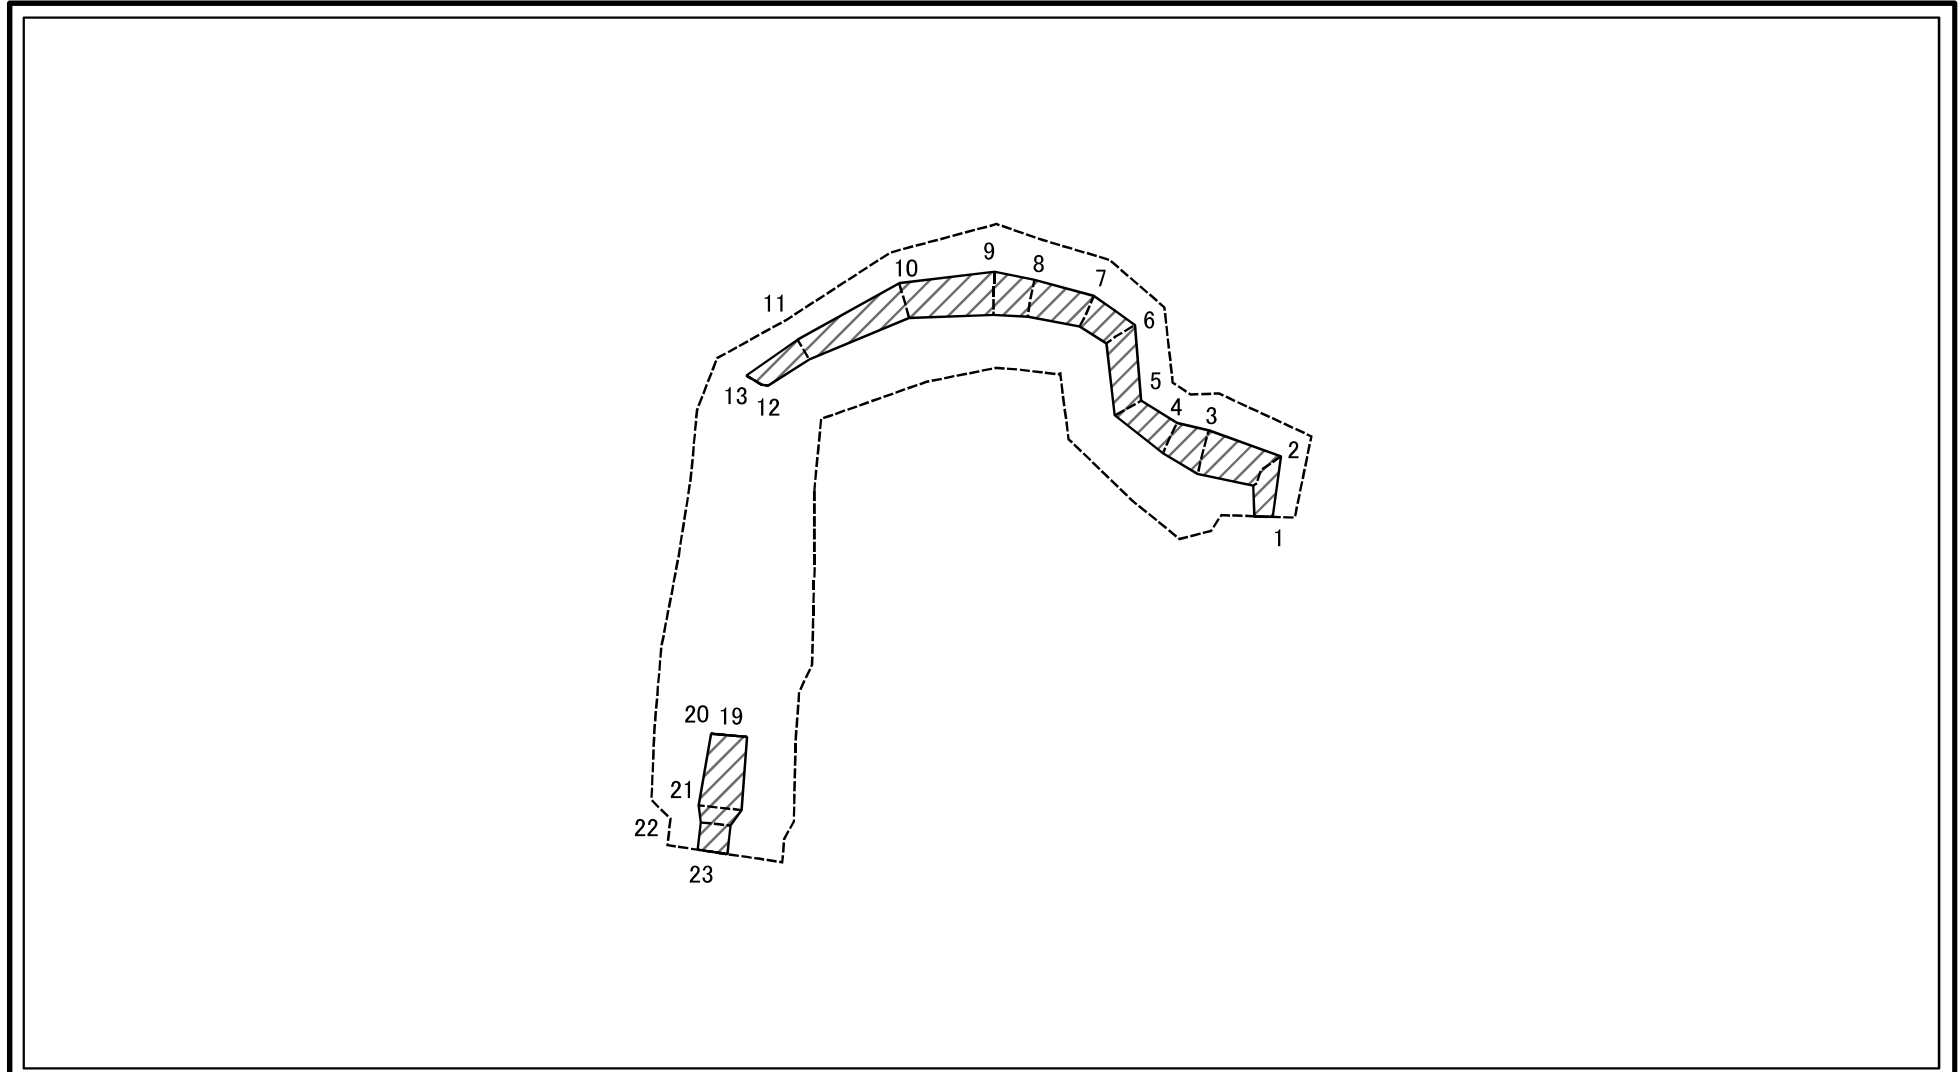
図中の数字は横断測線番号を示す

様式-2-2(急) 土砂災害特別警戒区域の区域区分図 (急傾斜地の崩壊に伴う土石等の移動により 建築物の地上部に作用すると想定される力)	土砂災害防止法施行令第二条の基準に該当する区域		N 縮尺 1:2,000	自然現象の種類	急傾斜地の崩壊	箇所番号	II-165
	土砂災害防止法施行令第三条の基準に該当する区域			告示番号	第178号	箇所名	東根田2号
	それ以外の区域			告示年月日	平成30年3月20日	所在地	秋田県北秋田市根田字屋布岱

横断測線の区間	土石等の移動により建築物の地上部に作用すると想定される力				土石等の堆積により建築物の地上部に作用すると想定される力				横断測線の区間	土石等の移動により建築物の地上部に作用すると想定される力				土石等の堆積により建築物の地上部に作用すると想定される力			
	土石等の(移動)高さが1m以下の場合、土石等の移動による力が100kN/m ² を超える区域		それ以外の区域		土石等の堆積の高さが3mを超える区域		それ以外の区域			土石等の(移動)高さが1m以下の場合、土石等の移動による力が100kN/m ² を超える区域		それ以外の区域		土石等の堆積の高さが3mを超える区域		それ以外の区域	
1 ~ 2	-	-	85.50	1.00	-	-	9.83	1.94	~								
2 ~ 3	-	-	85.50	1.00	-	-	8.44	1.67	~								
3 ~ 4	-	-	80.95	1.00	-	-	9.34	1.85	~								
4 ~ 5	-	-	79.03	1.00	-	-	10.50	2.08	~								
5 ~ 6	-	-	79.40	1.00	-	-	10.50	2.08	~								
6 ~ 7	-	-	79.40	1.00	-	-	10.35	2.05	~								
7 ~ 8	-	-	82.99	1.00	-	-	10.35	2.05	~								
8 ~ 9	-	-	89.55	1.00	-	-	12.52	2.48	~								
9 ~ 10	-	-	89.55	1.00	-	-	12.52	2.48	~								
10 ~ 11	-	-	75.45	1.00	-	-	8.82	1.74	~								
11 ~ 12	-	-	66.68	1.00	-	-	10.92	2.16	~								
20 ~ 21	-	-	89.53	1.00	-	-	14.24	2.82	~								
21 ~ 22	-	-	89.53	1.00	-	-	12.52	2.48	~

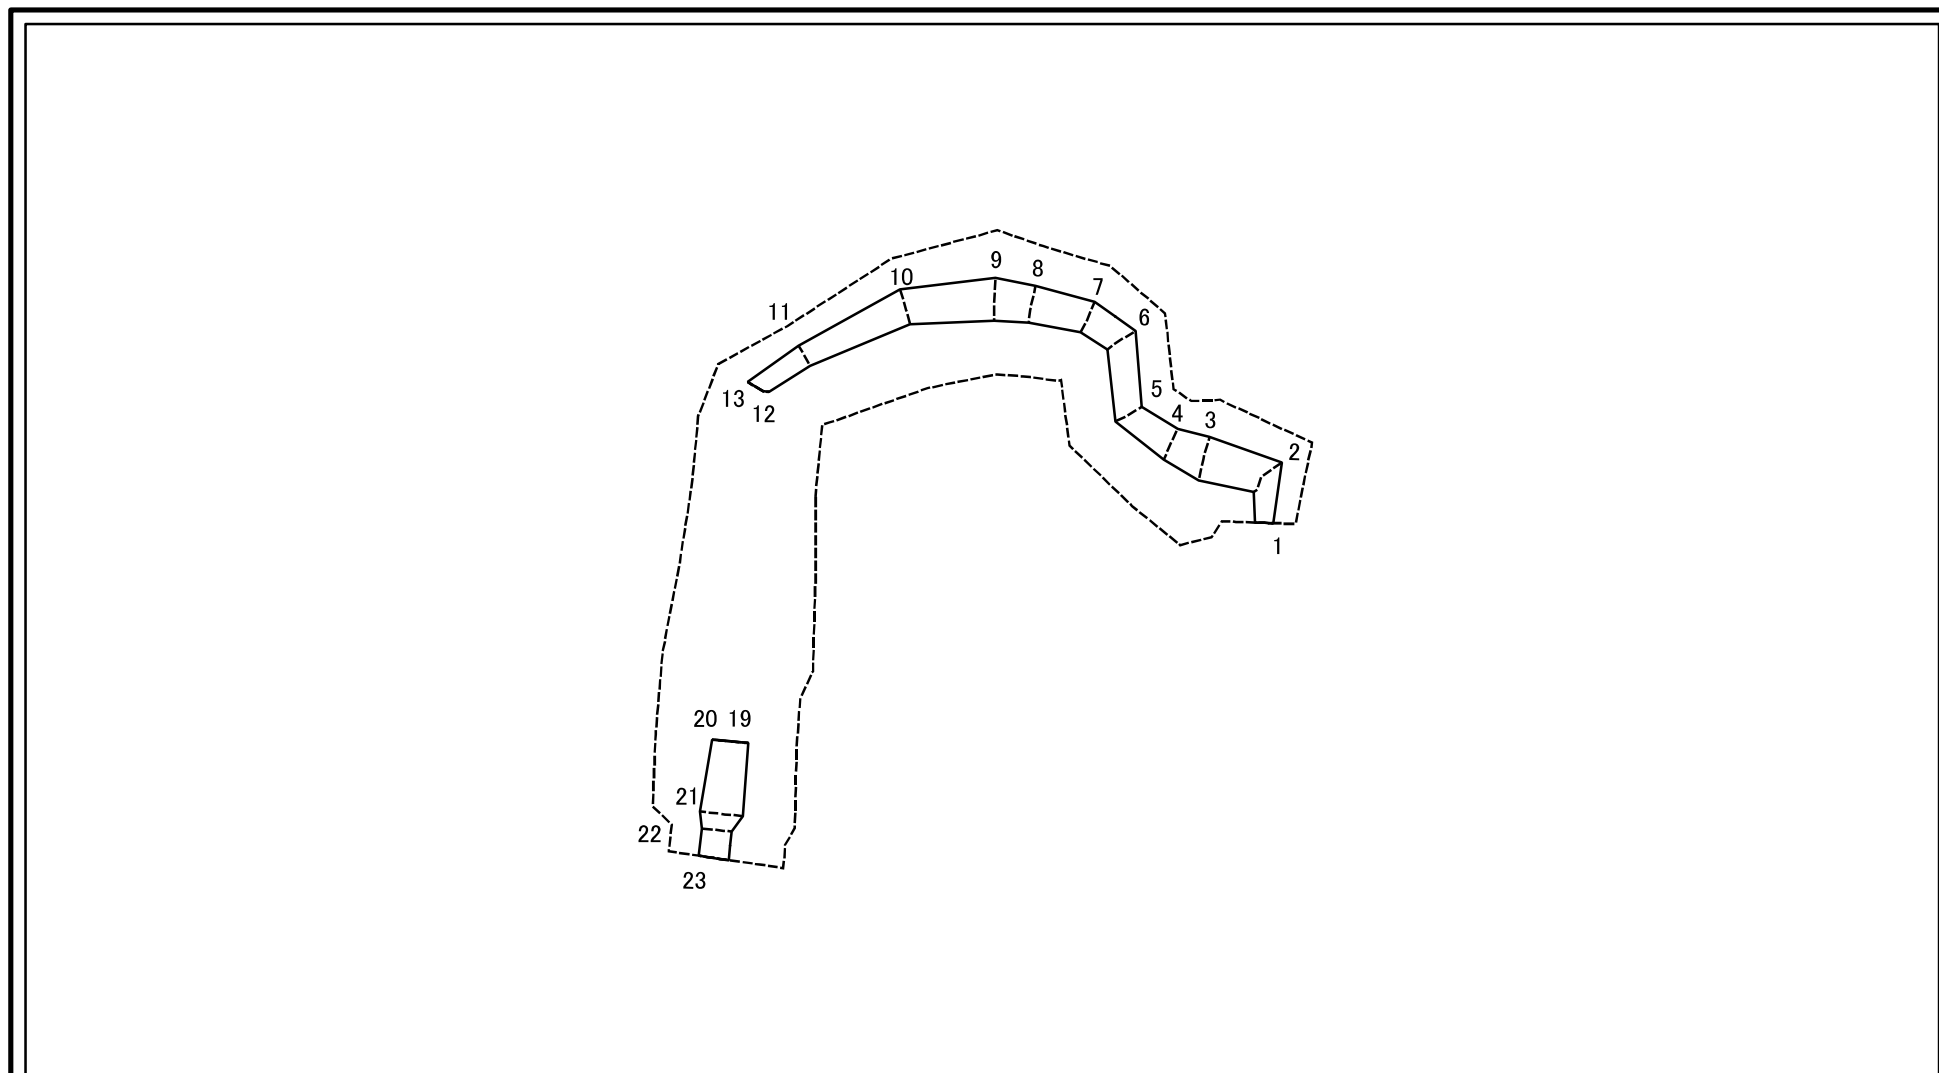
図中の数字は横断測線番号を示す

様式-2-3(急) 土砂災害特別警戒区域の区域区分図 (急傾斜地の崩壊に伴う土石等の堆積により建築物の地上部に作用すると想定される力)	土砂災害防止法施行令第二条の基準に該当する区域		N 縮尺 1:2,000	自然現象の種類	急傾斜地の崩壊	箇所番号	II-165
	土砂災害防止法施行令第三条の基準に該当する区域			告示番号	第178号	箇所名	東根田2号
	それ以外の区域			告示年月日	平成30年3月20日	所在地	秋田県北秋田市根田字屋布岱
