土砂災害警戒区域等の指定の公示に係る図書（その1）

様式-1 (急)
土砂災害警戒区域・土砂災害特別警戒区域 位置図

自然現象の種類	急傾斜地の崩壊
箇所番号	II-1518
箇所名	唐松山1号
所在地	秋田県雄勝郡羽後町上到米字唐松山

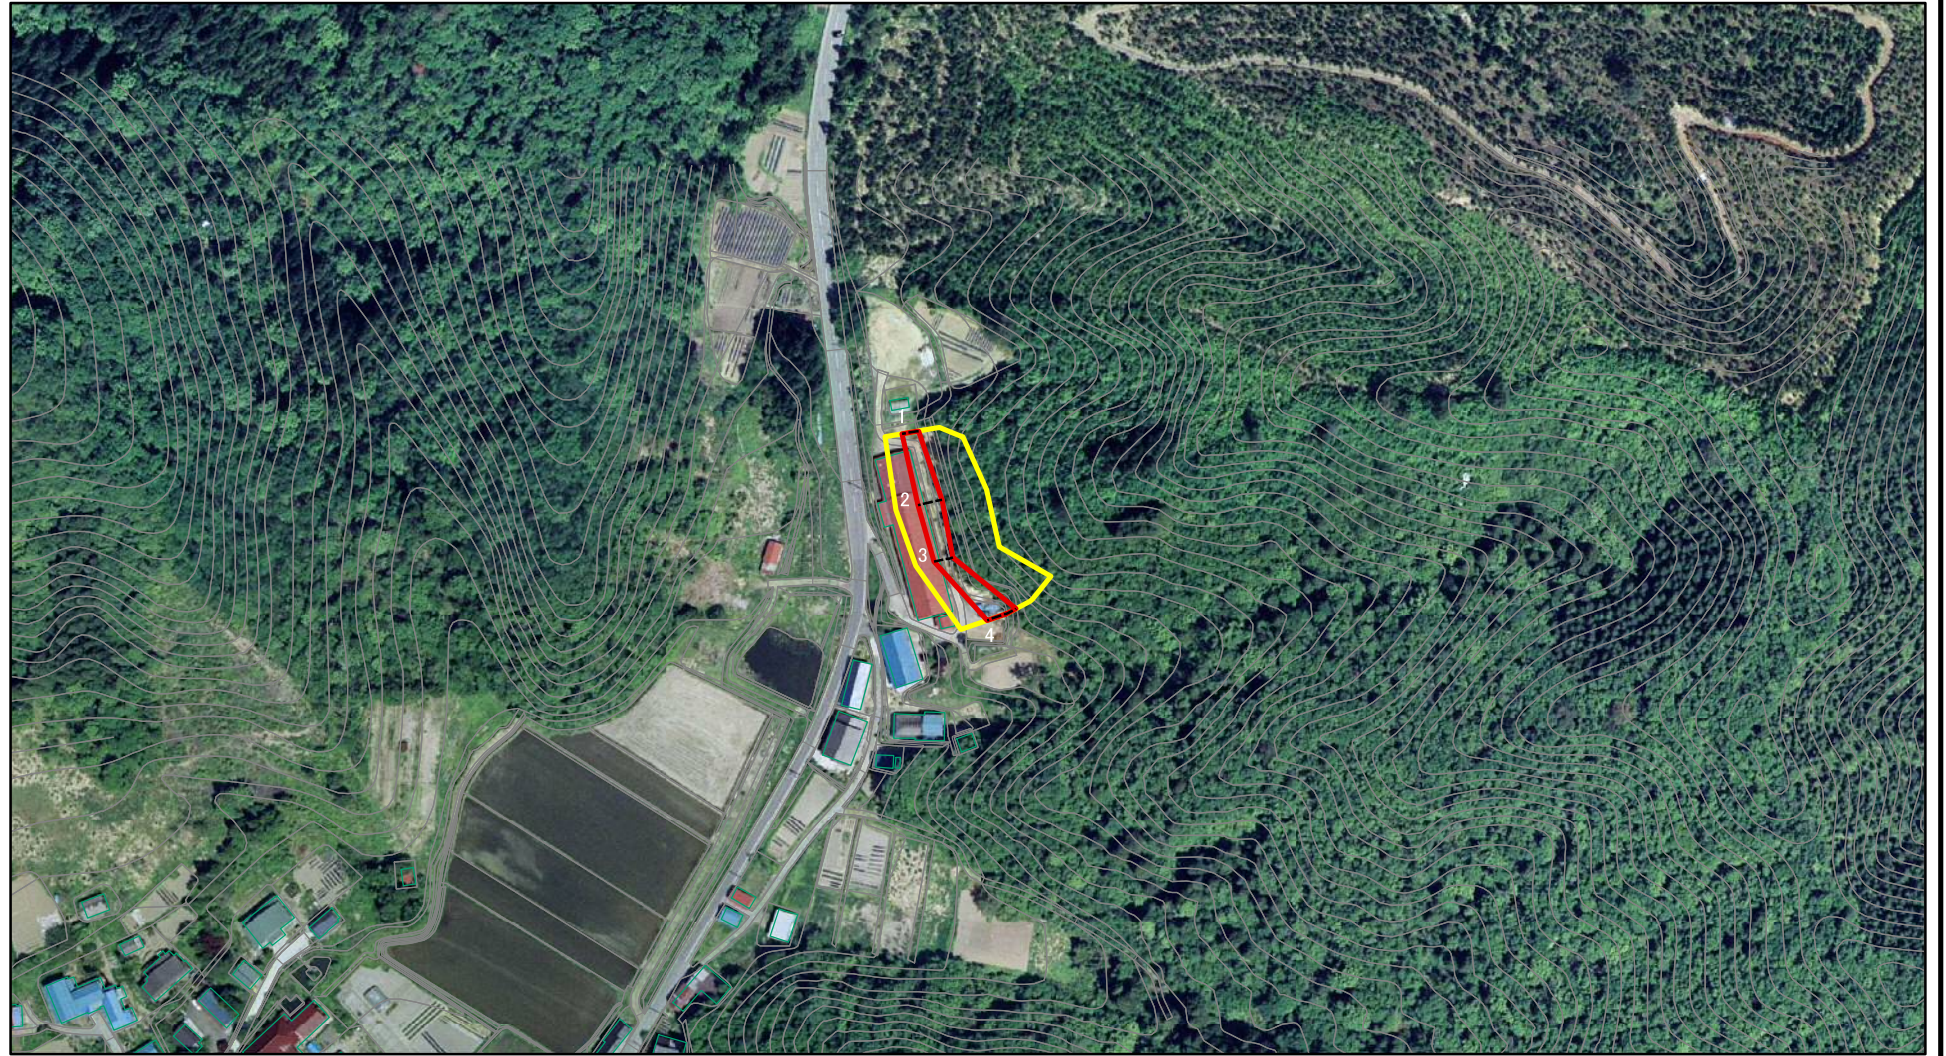
様式-2(急)
土砂災害警戒区域・土砂災害特別警戒区域
区域図(その1)

図中の数字は横断測線番号を示す

土砂災害防止法施行令第二条の基準に該当する区域		N 縮尺 1:2,500	自然現象の種類	急傾斜地の崩壊	箇所番号	II-1518
土砂災害防止法施行令第三条の基準に該当する区域			告示番号	第240号	箇所名	唐松山1号
土砂等の(移動)高さが1m以下の場合、土砂等の移動による力が100kN/mを超える区域			告示年月日	平成30年4月13日	所在地	秋田県雄勝郡羽後町上到米宇唐松山
土砂等の堆積の高さが3mを超える区域						
それ以外の区域
