土砂災害警戒区域等の指定の公示に係る図書(その1)

様式-1(急) 土砂災害警戒区域・土砂災害特別警戒区域 位置図	自然現象の種類	急傾斜地の崩壊
	箇所番号	I-1004
	箇所名	平良1号
	所在地	秋田県雄勝郡東成瀬村田子内字平良及び北蛭川

様式-2(急) 土砂災害警戒区域・土砂災害特別警戒区域 区域図(その1)	土砂災害防止法施行令第二条の基準に該当する区域		N 縮尺 1:2,500	自然現象の種類	急傾斜地の崩壊	箇所番号	I-1004
	土砂災害防止法施行令第三条の基準に該当する区域			告示番号	第257号	箇所名	平良1号
	土砂等の(移動)高さが1m以下の場合、土砂等の移動による力が100kN/mを超える区域		告示年月日	令和元年11月5日	所在地	秋田県雄勝郡東成瀬村田子内字平良及び北蛭川	
	土砂等の堆積の高さが3mを超える区域						
	それ以外の区域

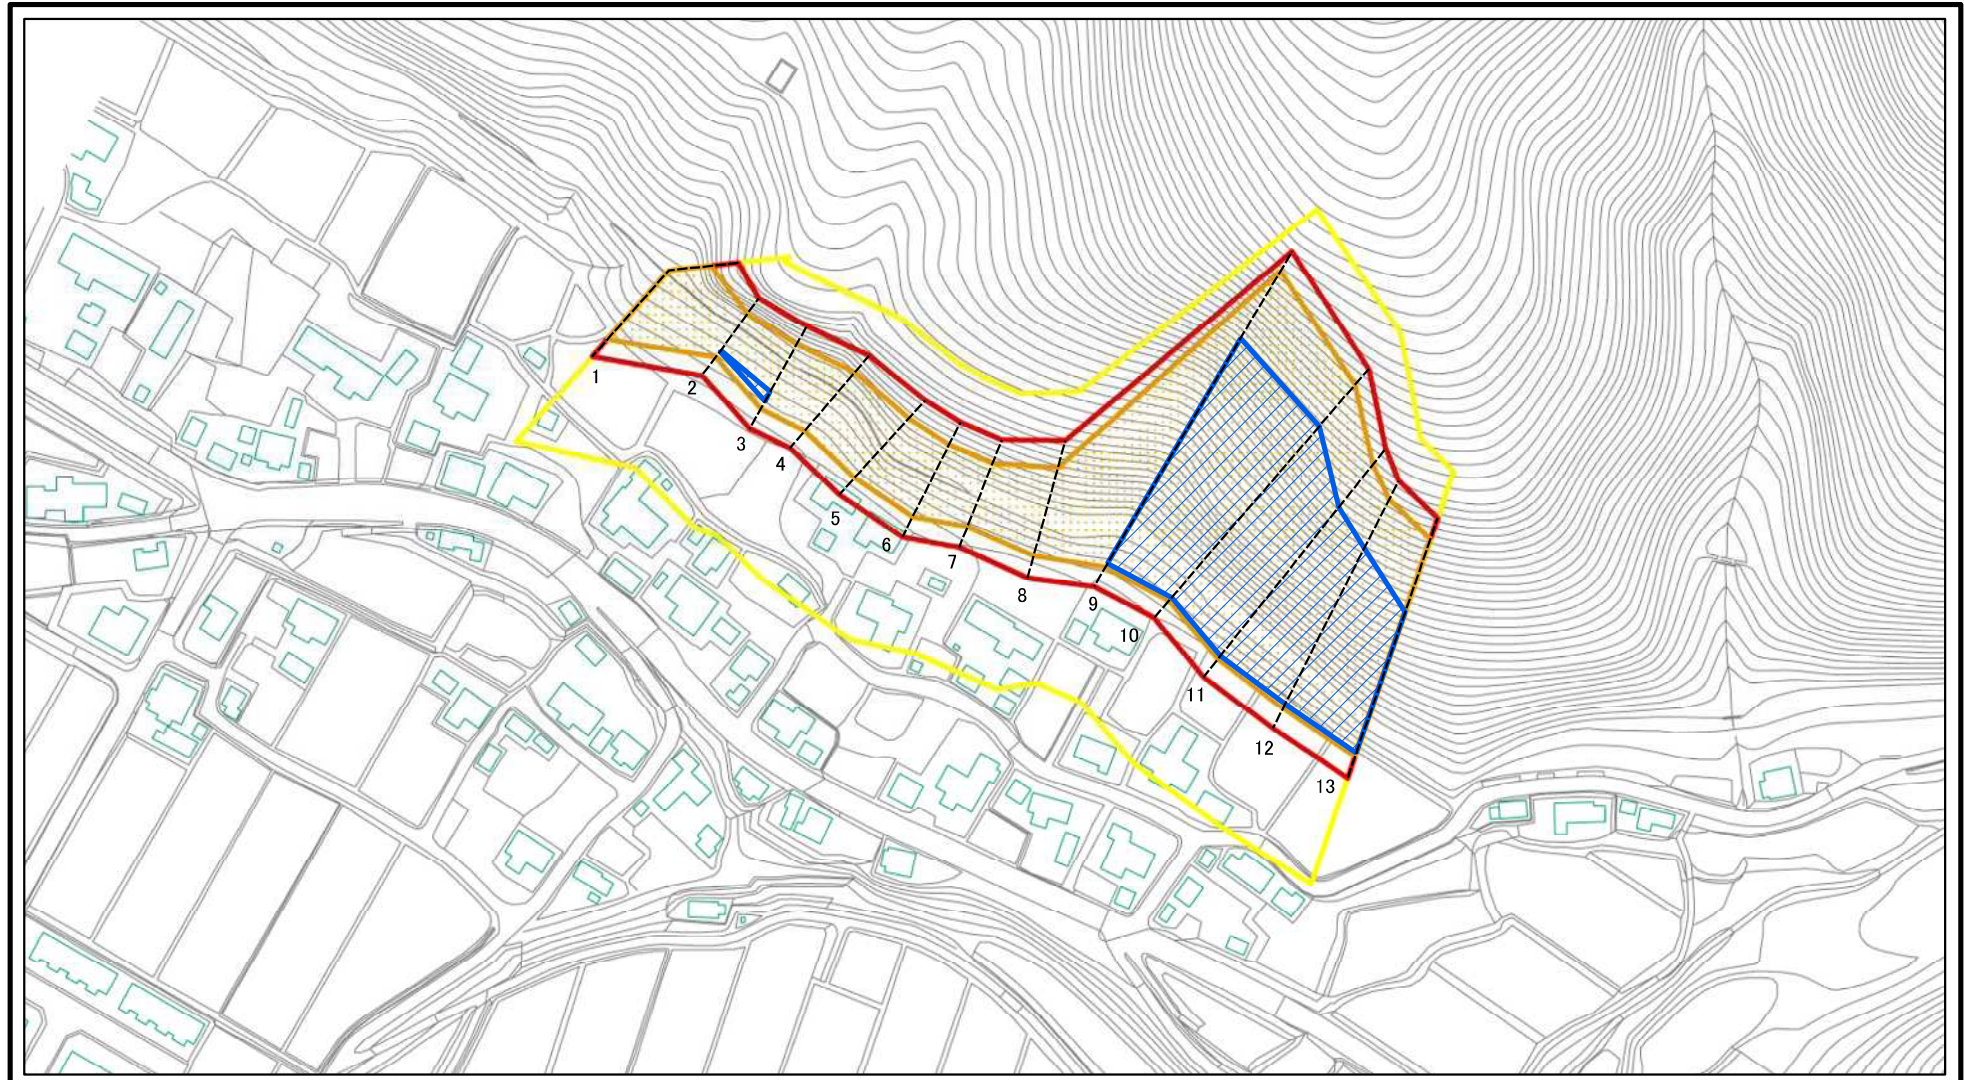
図中の数字は横断測線番号を示す

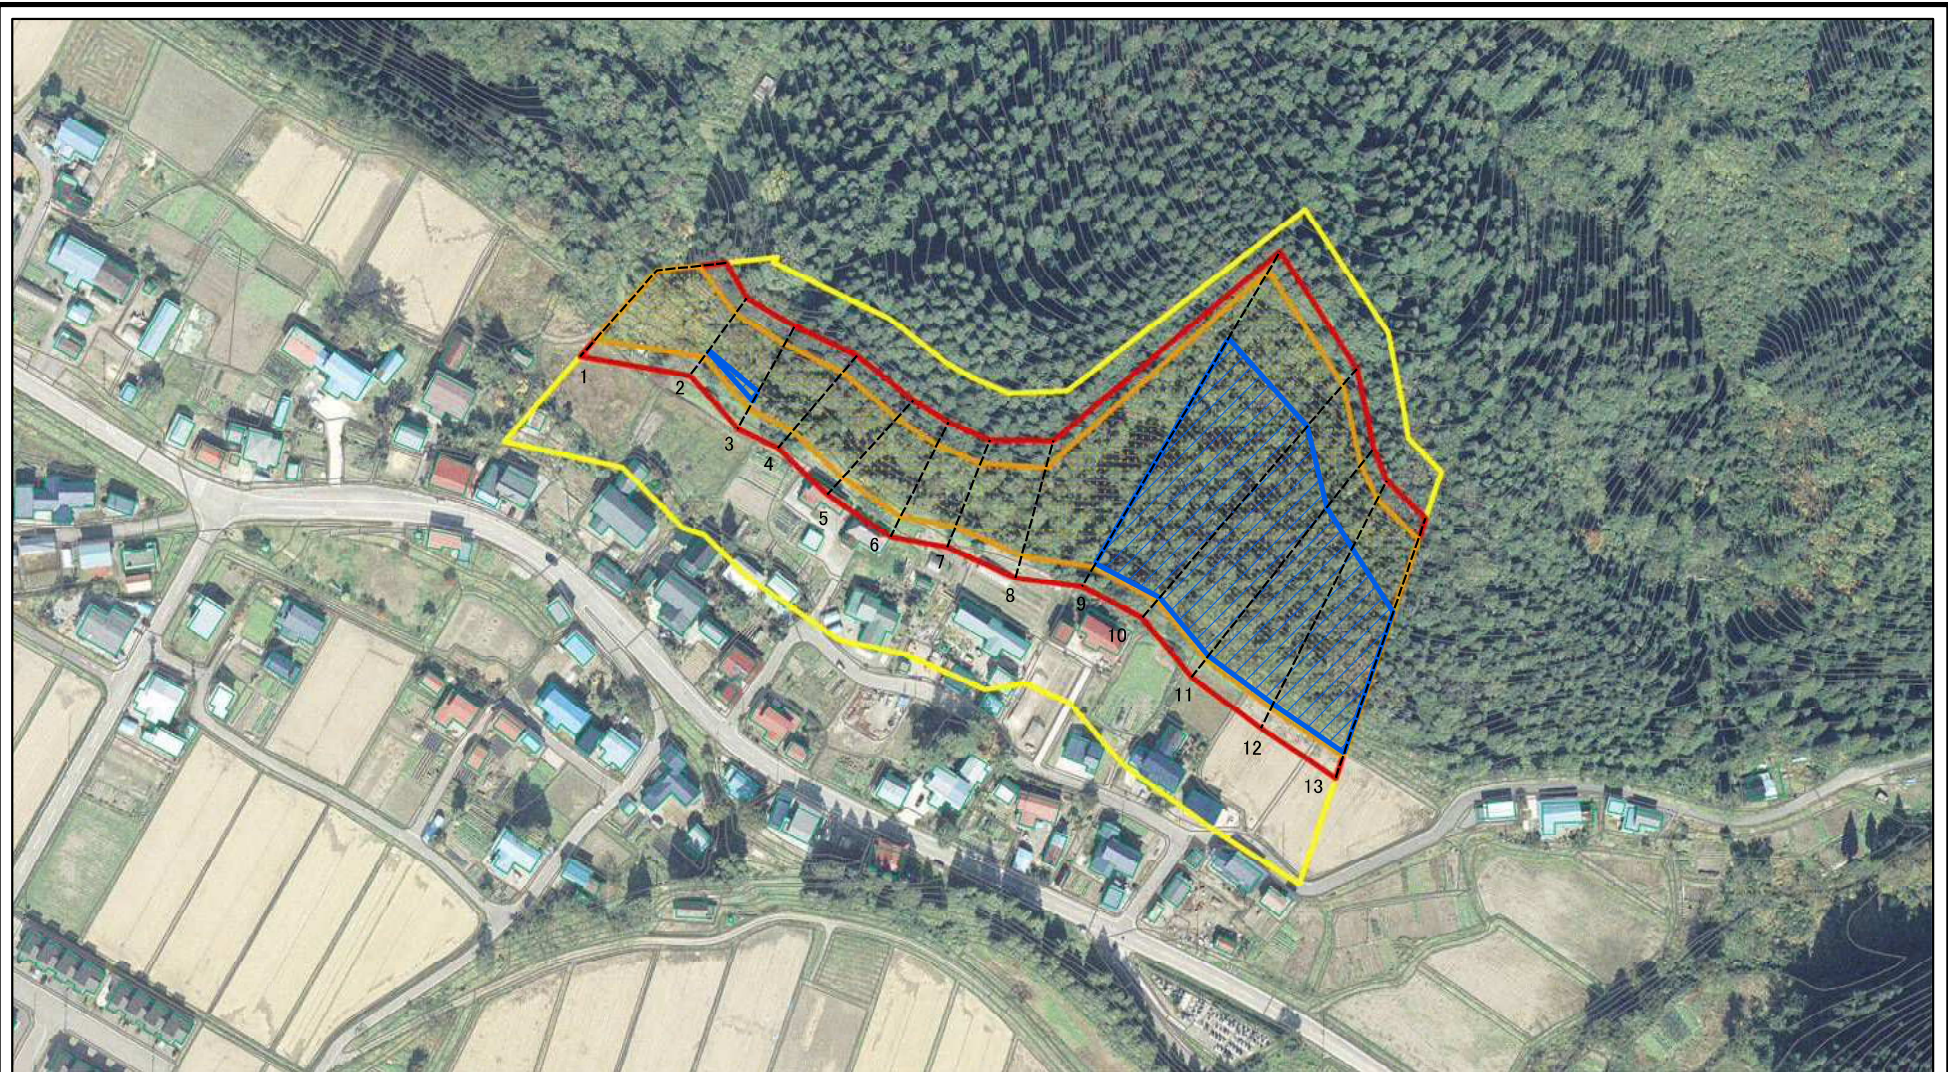
図中の数字は横断測線番号を示す

様式-2(急) 土砂災害警戒区域・土砂災害特別警戒区域 区域図(その1)	土砂災害防止法施行令第二条の基準に該当する区域		N 縮尺 1:2,500	自然現象の種類	急傾斜地の崩壊	箇所番号	I-1004
	土砂災害防止法施行令第三条の基準に該当する区域			告示番号	第257号	箇所名	平良1号
	土砂等の(移動)高さが1m以下の場合、土砂等の移動による力が100kN/mを超える区域		告示年月日	令和元年11月5日	所在地	秋田県雄勝郡東成瀬村田子内字平良及び北蛭川	
	土砂等の堆積の高さが3mを超える区域						
	それ以外の区域

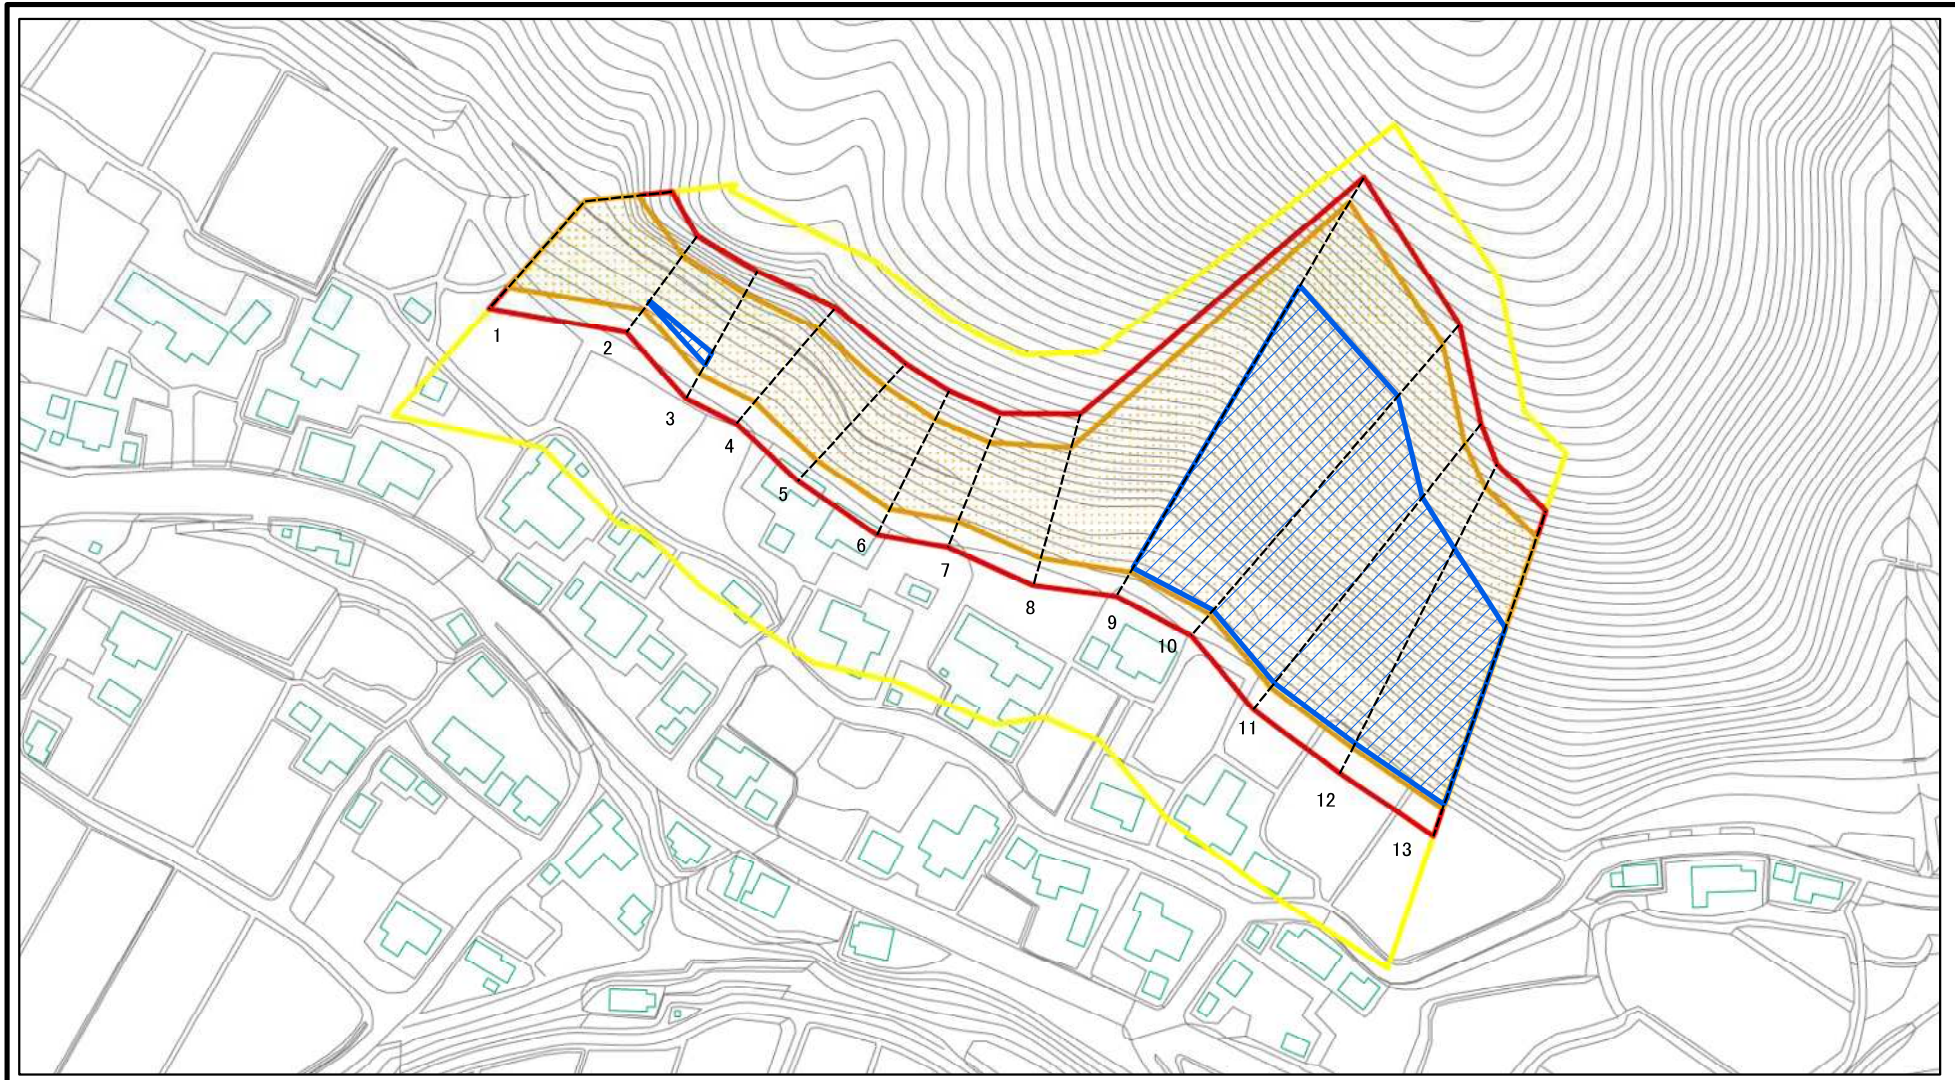
様式-2-1(急)

図中の数字は横断測線番号を示す

土砂災害警戒区域・土砂災害特別警戒区域
区域図(その2)

土砂災害防止法施行令第二条の基準に該当する区域	
土砂災害防止法施行令第三条の基準に該当する区域	
それ以外の区域

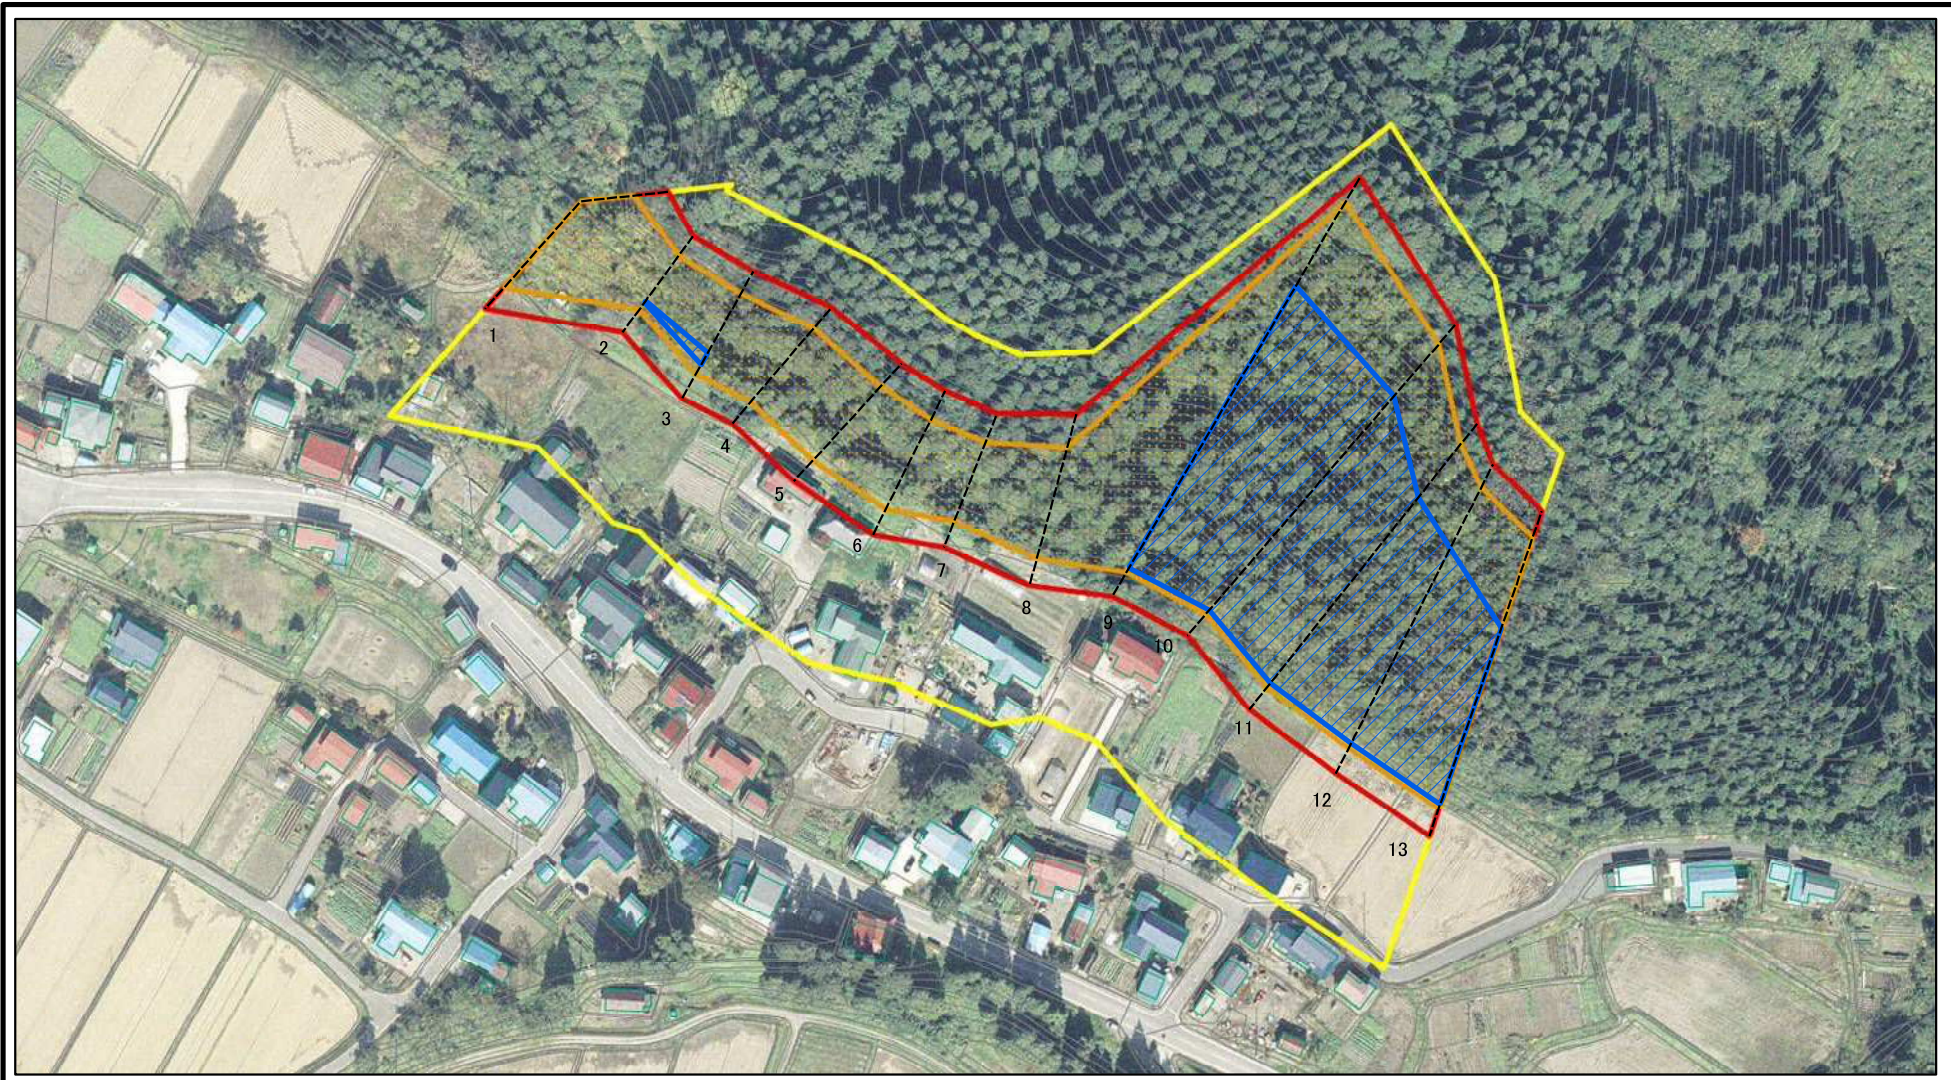
図中の数字は横断測線番号を示す

様式-2-1(急) 土砂災害警戒区域・土砂災害特別警戒区域 区域図(その2)	土砂災害防止法施行令第二条の基準に該当する区域		N 縮尺 1:2,000	自然現象の種類	急傾斜地の崩壊	箇所番号	I-1004
	土砂災害防止法施行令第三条の基準に該当する区域			告示番号	第257号	箇所名	平良1号
	土砂等の(移動)高さが1m以下の場合、土砂等の移動による力が100kN/mを超える区域			告示年月日	令和元年11月5日	所在地	秋田県雄勝郡東成瀬村田子内字平良及び北蛭川
	土砂等の堆積の高さが3mを超える区域						
	それ以外の区域

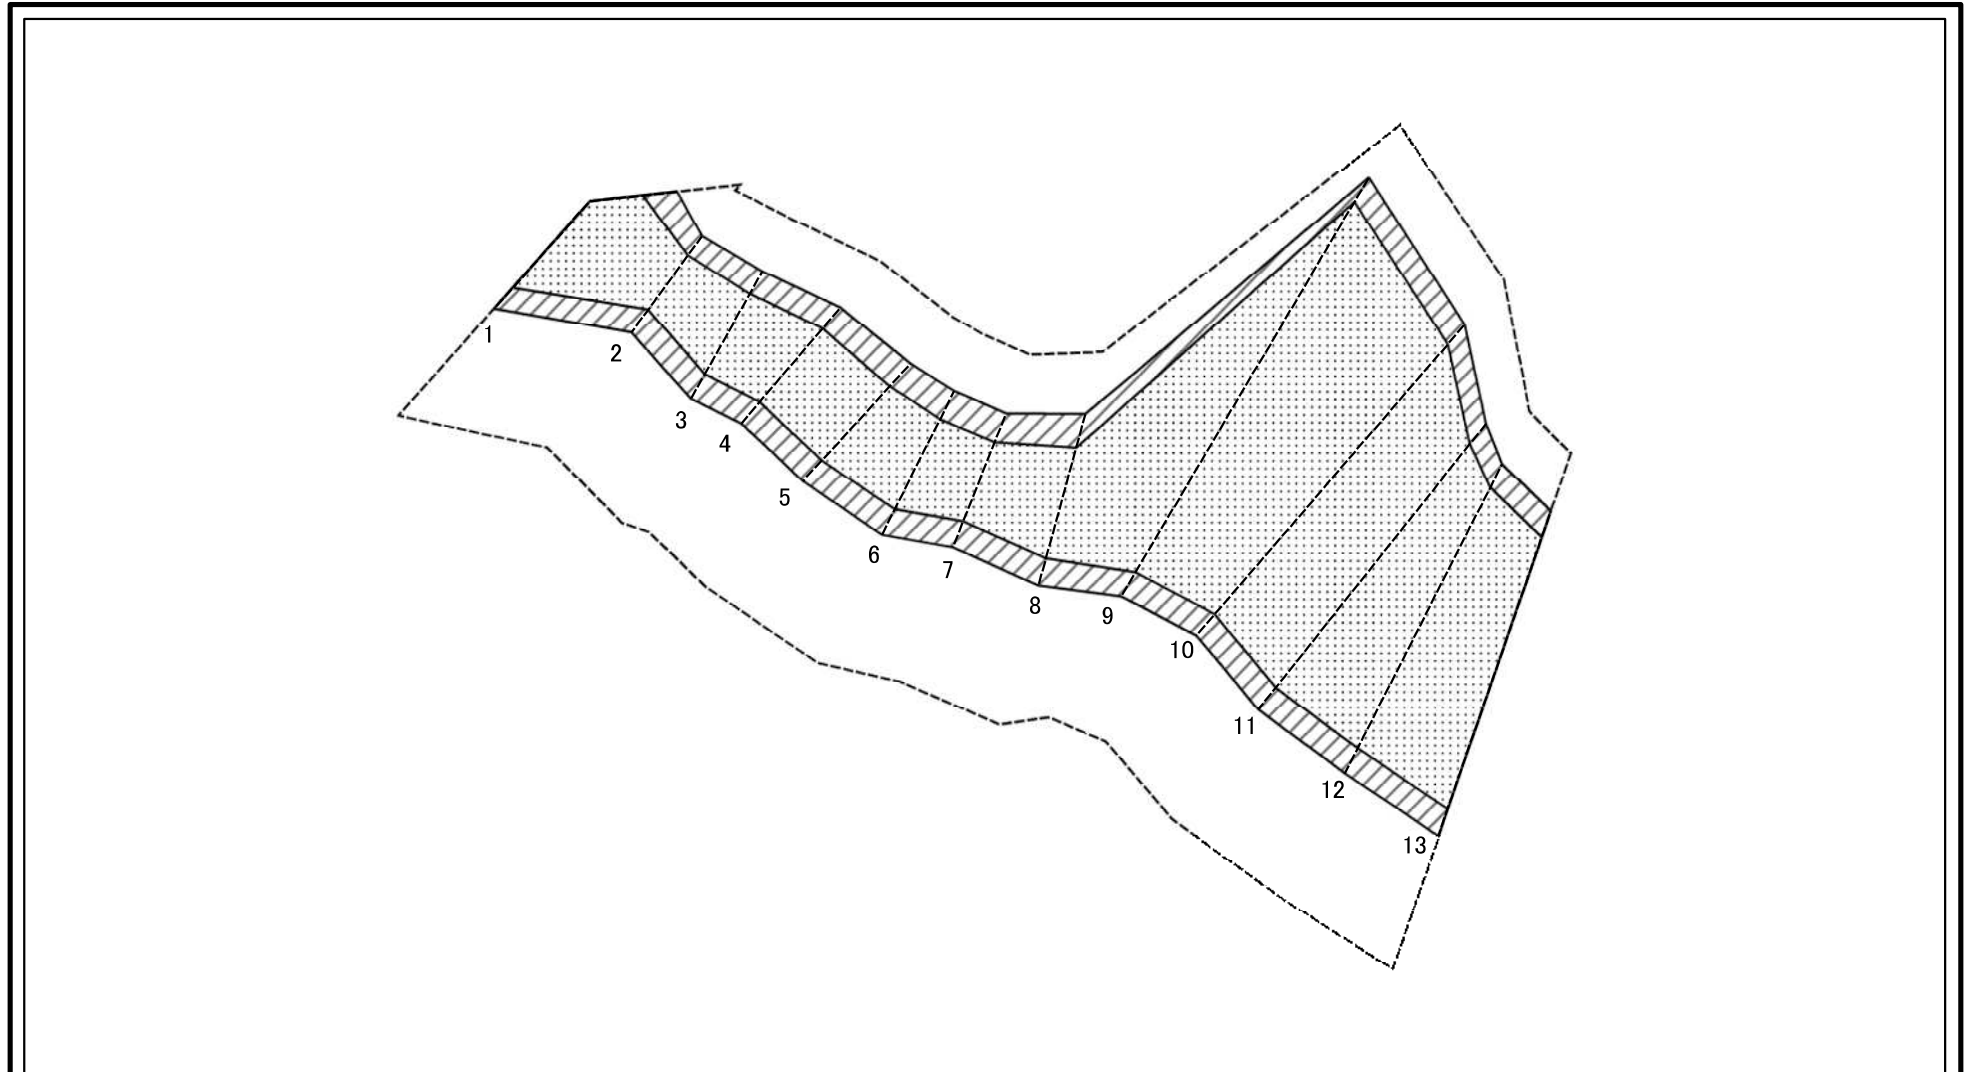
図中の数字は横断測線番号を示す

様式-2-2(急) 土砂災害特別警戒区域の区域区分図 (急傾斜地の崩壊に伴う土石等の移動により 建築物の地上部に作用すると想定される力)	土砂災害防止法施行令第二条の基準に該当する区域		N 縮尺 1:2,000	自然現象の種類	急傾斜地の崩壊	箇所番号	I-1004
	土砂災害防止法施行令第三条の基準に該当する区域			告示番号	第257号	箇所名	平良1号
	それ以外の区域			告示年月日	令和元年11月5日	所在地	秋田県雄勝郡東成瀬村田子内字平良及び北蛭川

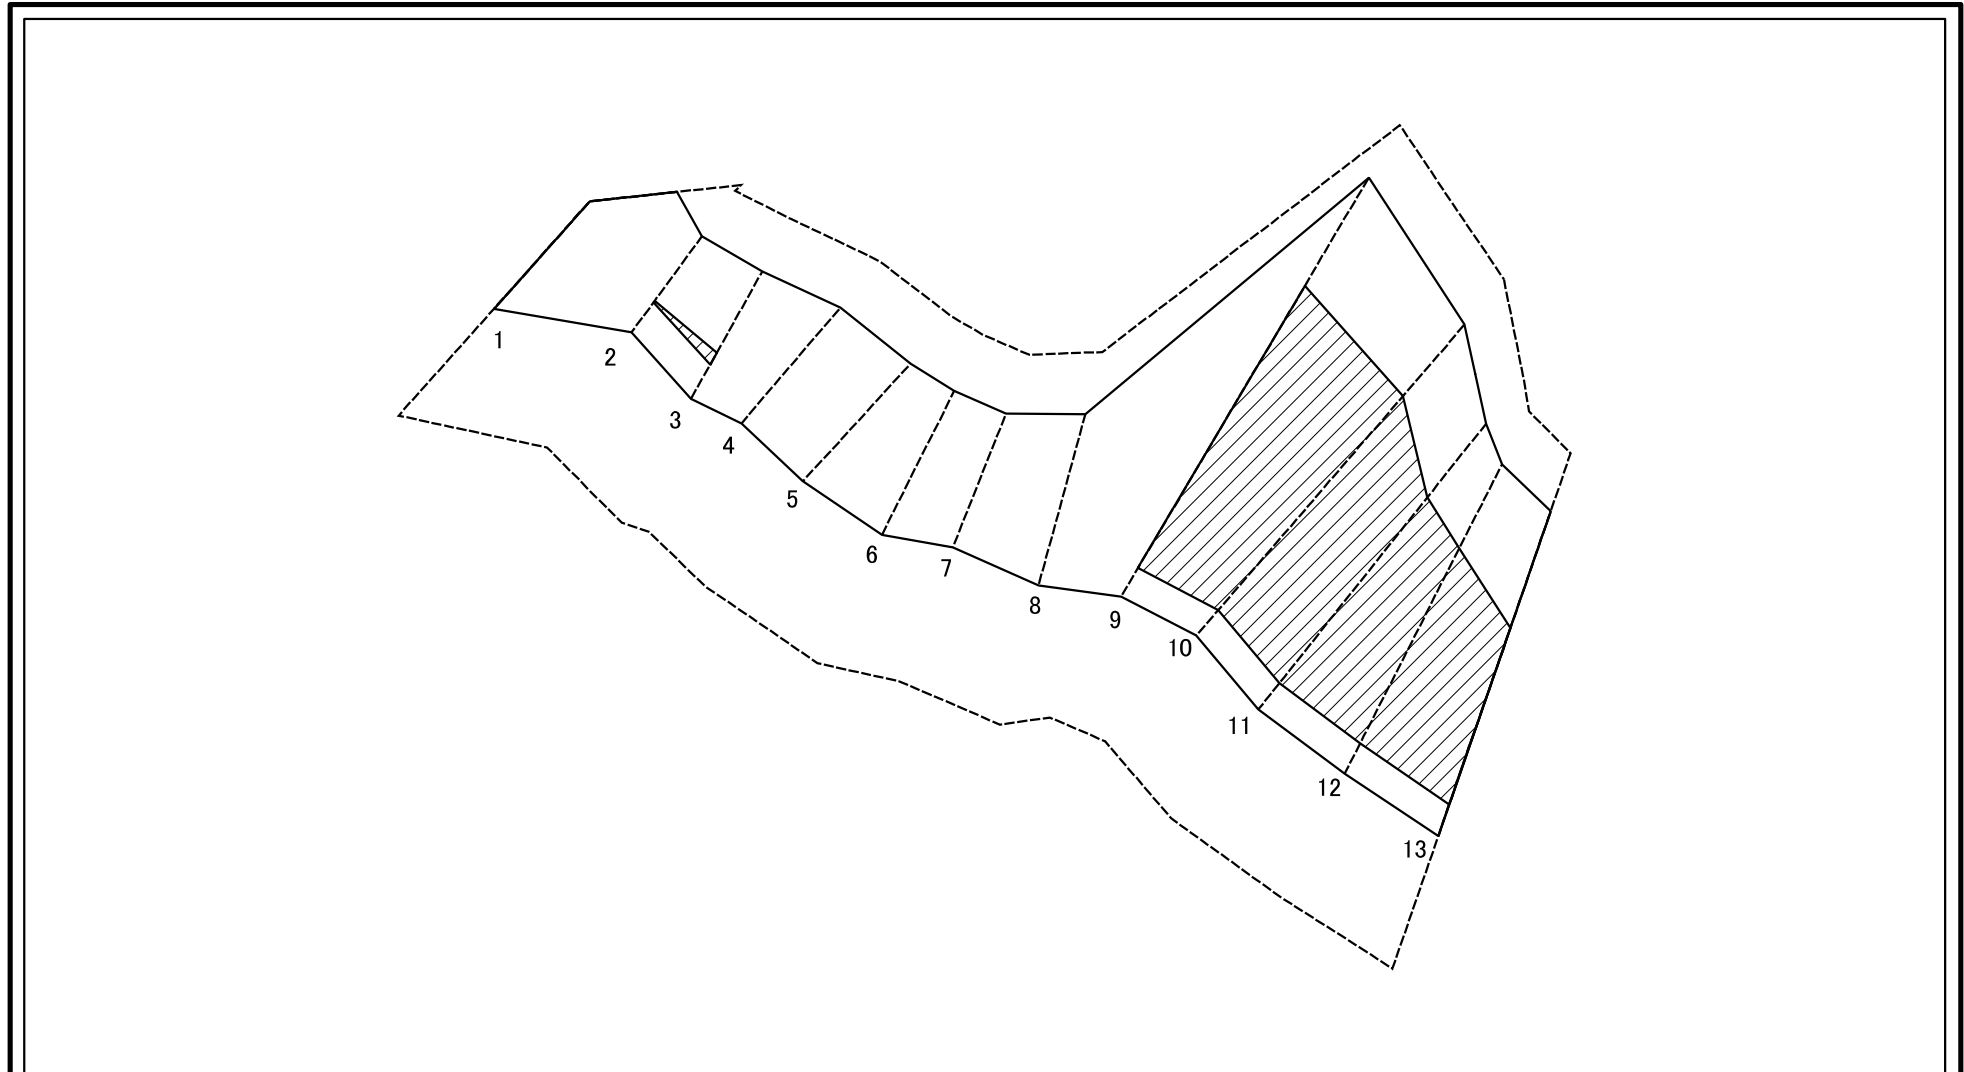
図中の数字は横断測線番号を示す

様式-2-3(急) 土砂災害特別警戒区域の区域区分図 (急傾斜地の崩壊に伴う土石等の堆積により建築物の地上部に作用すると想定される力)	土砂災害防止法施行令第二条の基準に該当する区域		N 縮尺 1:2,000	自然現象の種類	急傾斜地の崩壊	箇所番号	I-1004
	土砂災害防止法施行令第三条の基準に該当する区域			告示番号	第257号	箇所名	平良1号
	それ以外の区域			告示年月日	令和元年11月5日	所在地	秋田県雄勝郡東成瀬村田子内字平良及び北蛭川
