土砂災害警戒区域等の指定の公示に係る図書(その1)

土砂災害警戒区域等の指定の公示に係る図書(その2)

様式-2(急) 土砂災害警戒区域・土砂災害特別警戒区域 区域図(その1)	土砂災害防止法施行令第二条の基準に該当する区域		N 縮尺 1:2,500	自然現象の種類	急傾斜地の崩壊	箇所番号	II-1658
	土砂災害防止法施行令第三条の基準に該当する区域	 		告示番号	第257号	箇所名	蛭川1号
	土砂等の(移動)高さが1m以下の場合、土砂等の移動による力が100kN/mを超える区域			告示年月日	令和元年11月5日	所在地	秋田県雄勝郡東成瀬村 田子内字鍋岩及び蛭川
	土砂等の堆積の高さが3mを超える区域						
	それ以外の区域

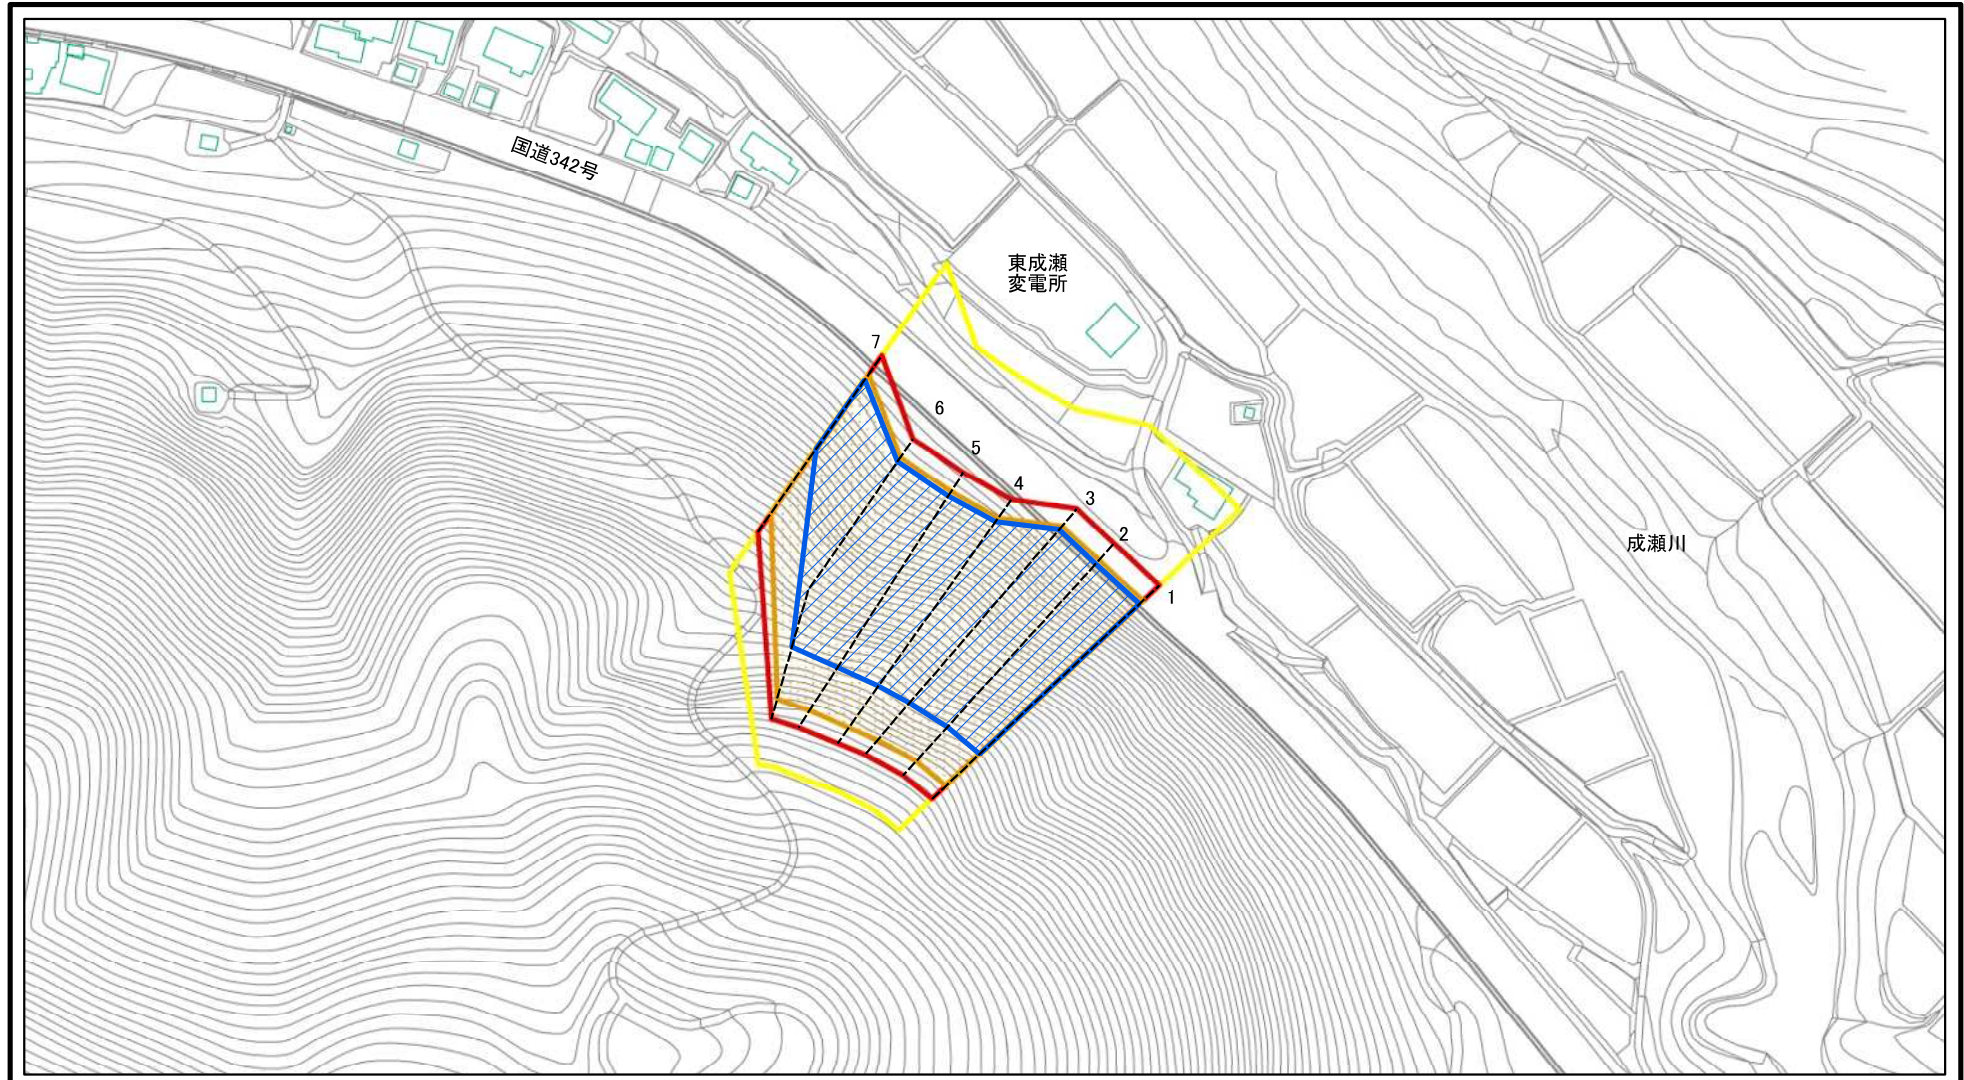
図中の数字は横断測線番号を示す

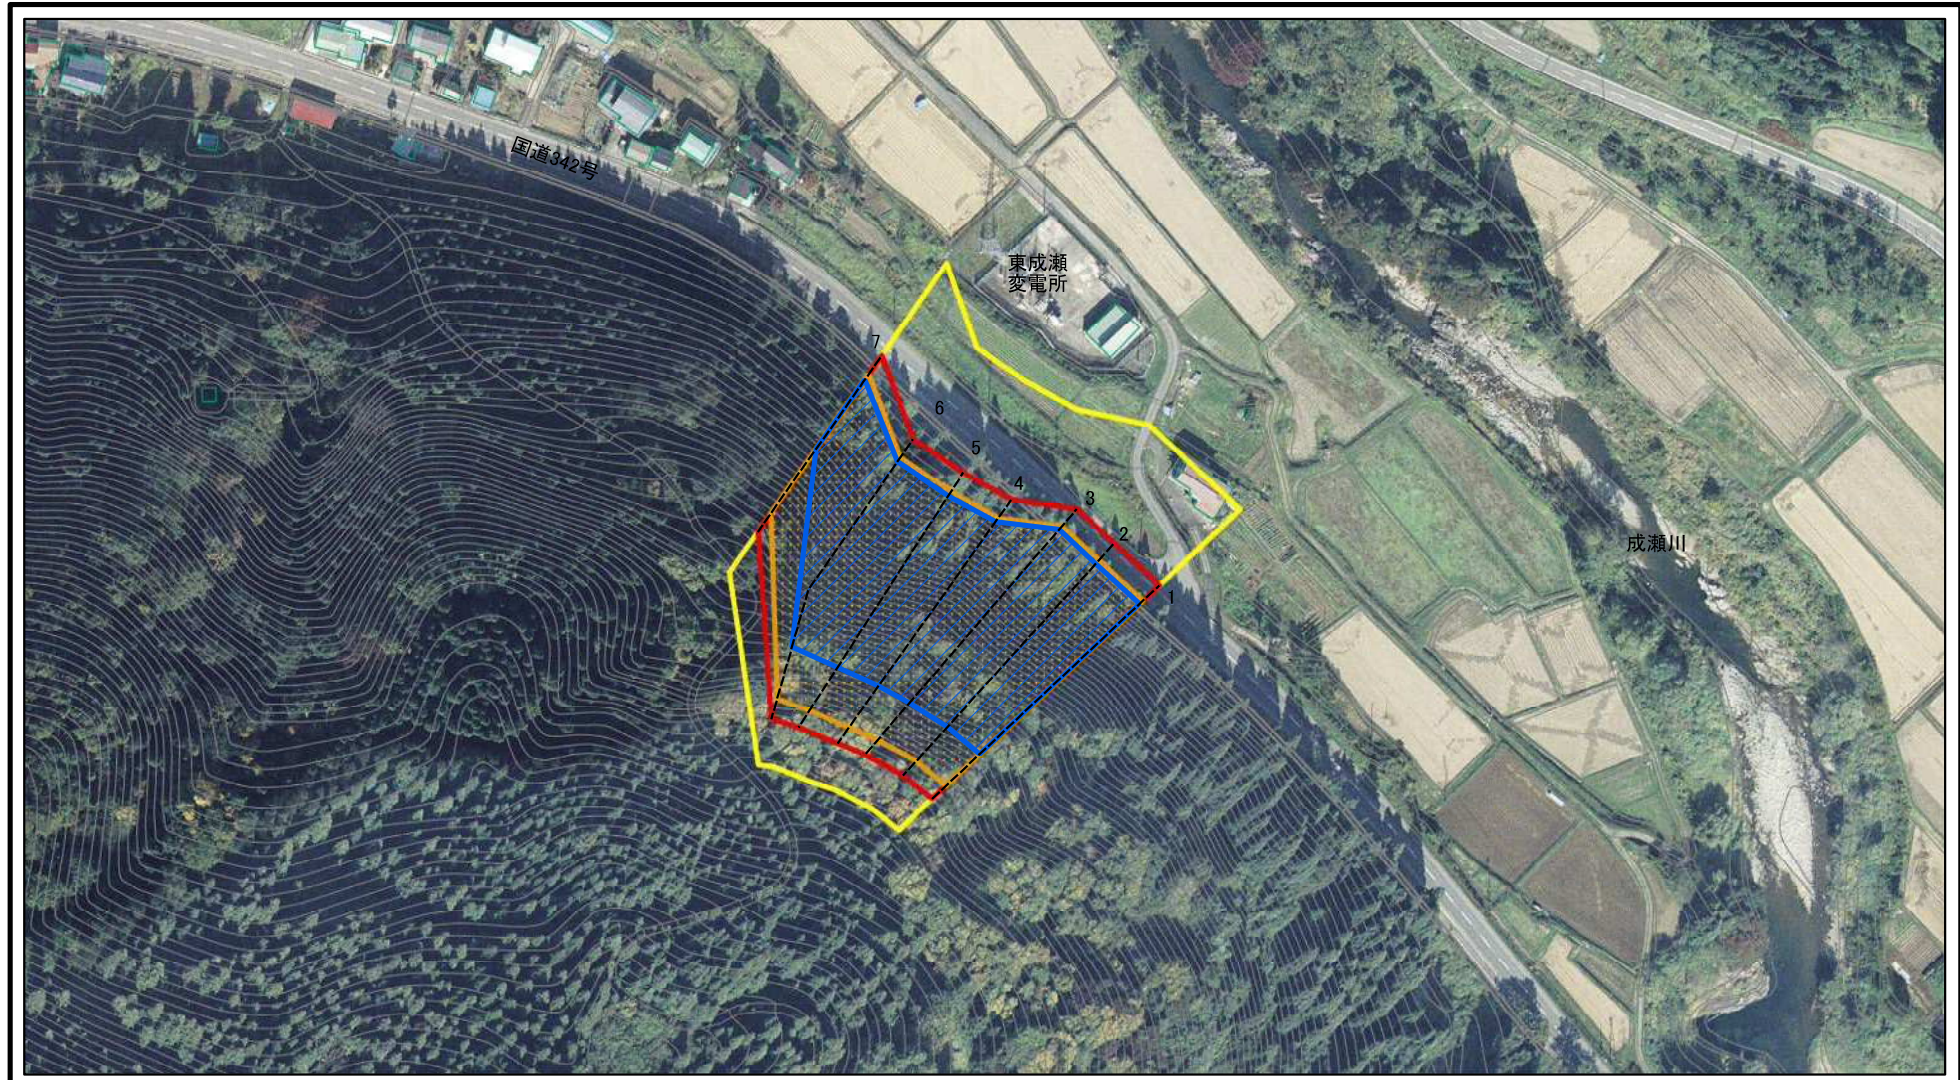
図中の数字は横断測線番号を示す

様式-2(急) 土砂災害警戒区域・土砂災害特別警戒区域 区域図(その1)	土砂災害防止法施行令第二条の基準に該当する区域		N	自然現象の種類	急傾斜地の崩壊	箇所番号	II-1658
	土砂災害防止法施行令第三条の基準に該当する区域			縮尺 1:2,500	告示番号	第257号	箇所名
	土砂等の(移動)高さが1m以下の場合、土砂等の移動による力が100kN/mを超える区域		告示年月日		令和元年11月5日	所在地	秋田県雄勝郡東成瀬村 田子内字鍋岩及び蛭川
	土砂等の堆積の高さが3mを超える区域		それ以外の区域

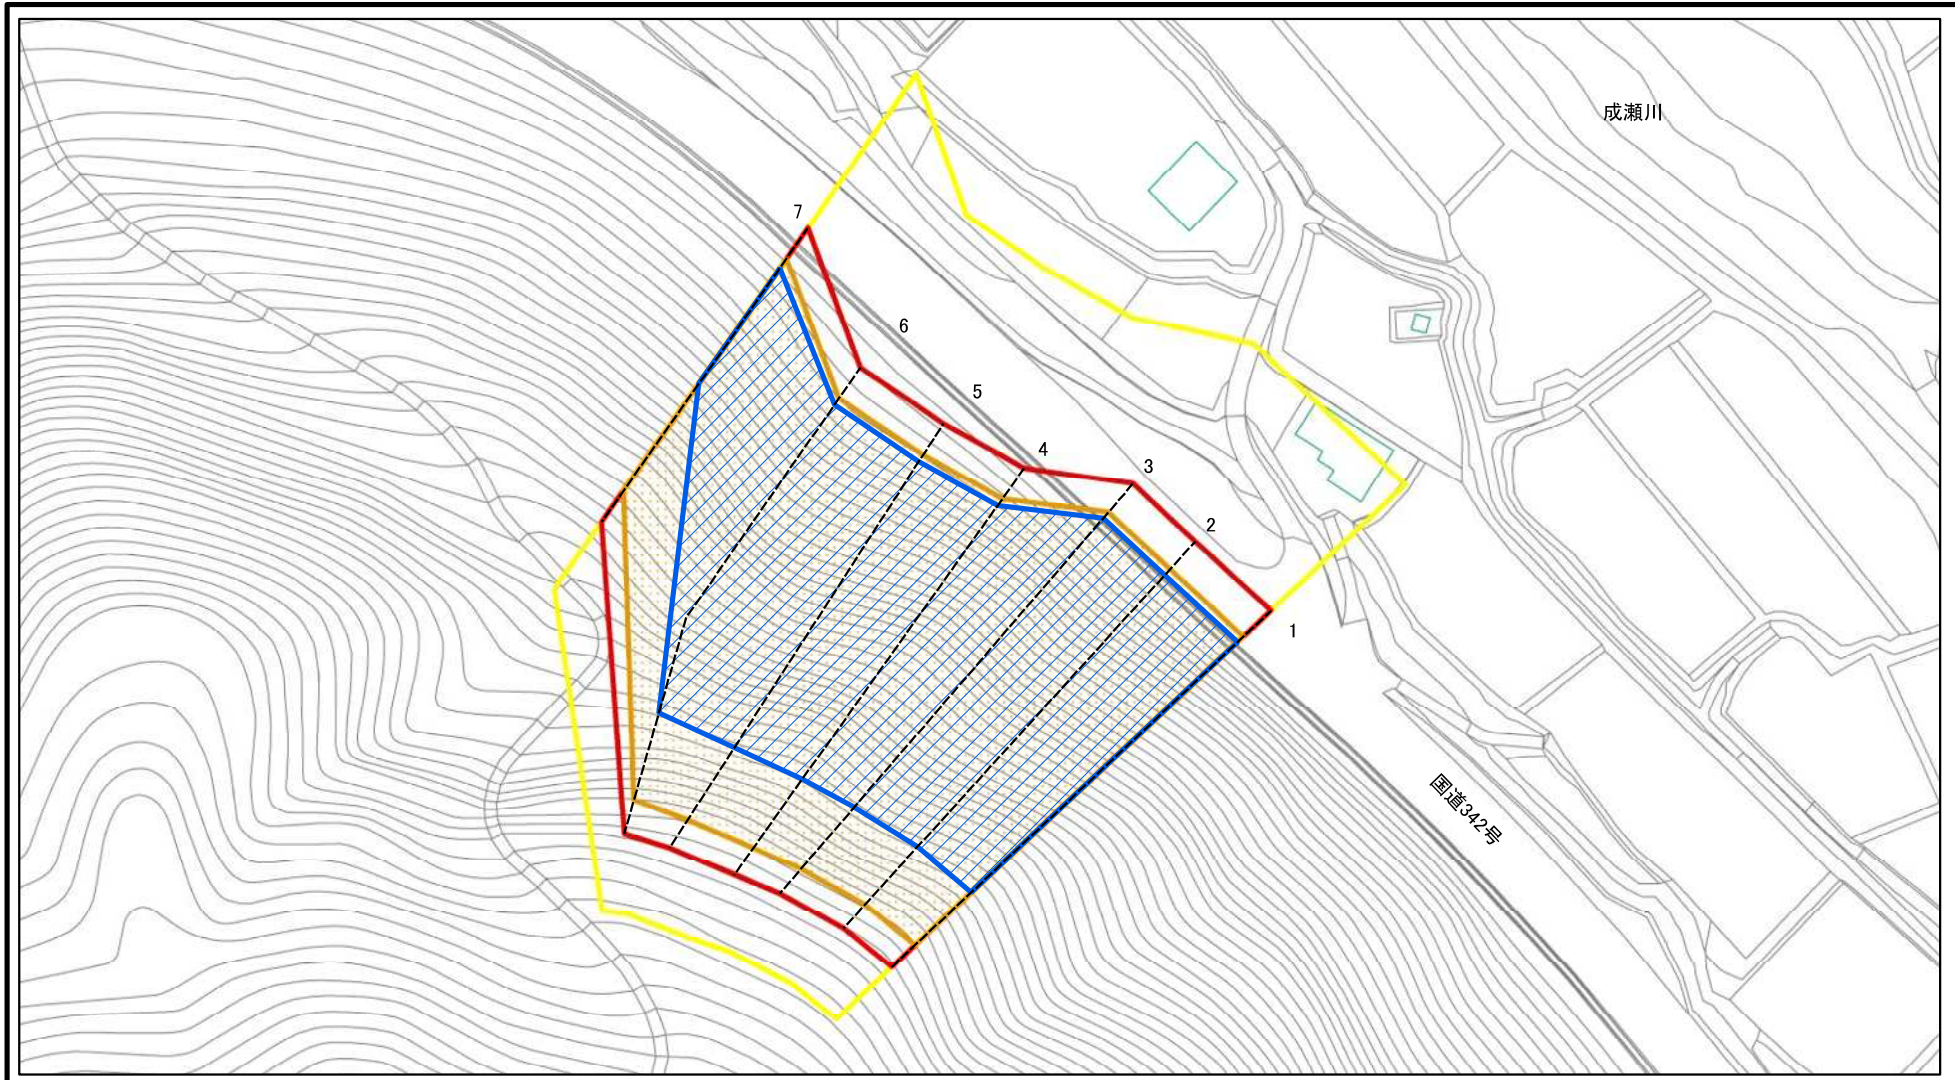
様式-2-1(急)

図中の数字は横断測線番号を示す

土砂災害警戒区域・土砂災害特別警戒区域
区域図(その2)

土砂災害防止法施行令第二条の基準に該当する区域	
土砂災害防止法施行令第三条の基準に該当する区域	
それ以外の区域

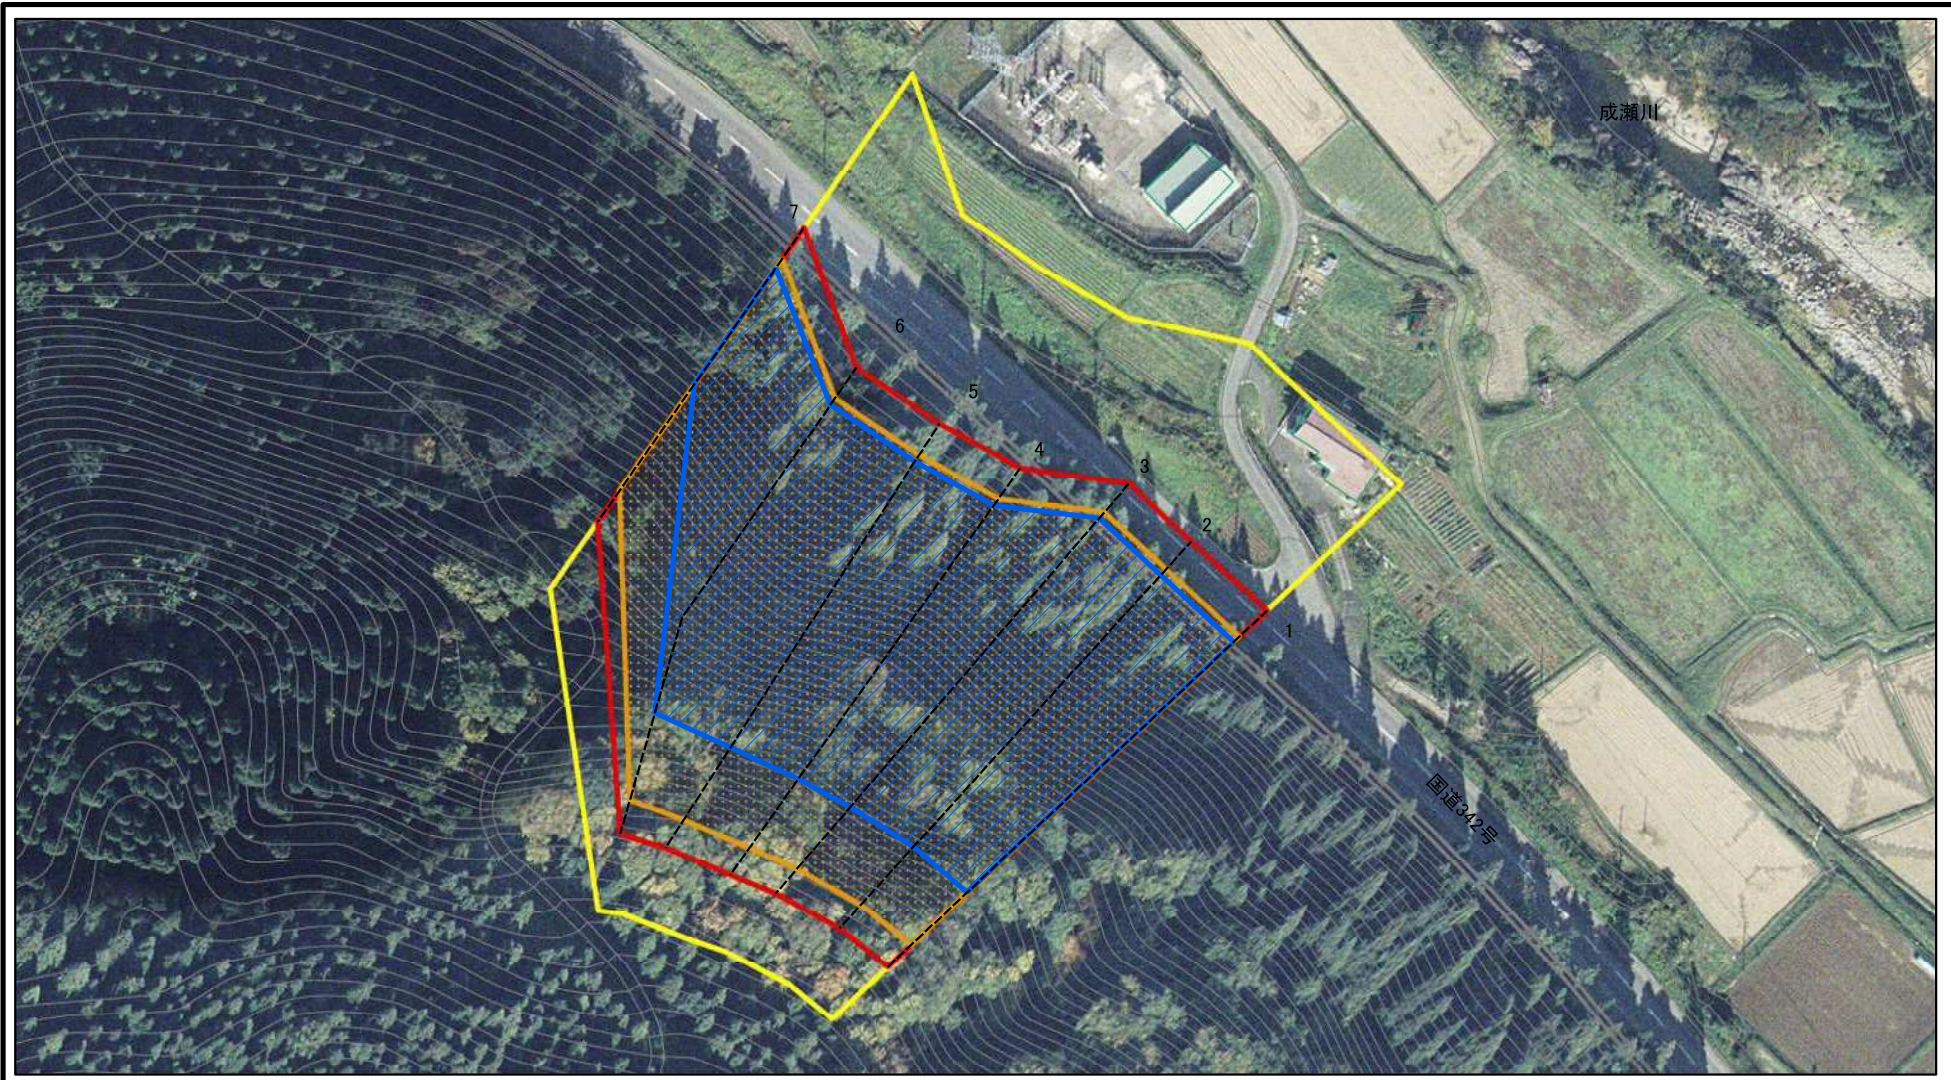
図中の数字は横断測線番号を示す

様式-2-1(急) 土砂災害警戒区域・土砂災害特別警戒区域 区域図(その2)	土砂災害防止法施行令第二条の基準に該当する区域		N 縮尺 1:1,500	自然現象の種類	急傾斜地の崩壊	箇所番号	II-1658
	土砂災害防止法施行令第三条の基準に該当する区域			告示番号	第257号	箇所名	蛭川1号
	土砂等の(移動)高さが1m以下の場合、土砂等の移動による力が100kN/mを超える区域		告示年月日	令和元年11月5日	所在地	秋田県雄勝郡東成瀬村田子内字鍋岩及び蛭川	
	土砂等の堆積の高さが3mを超える区域						
それ以外の区域

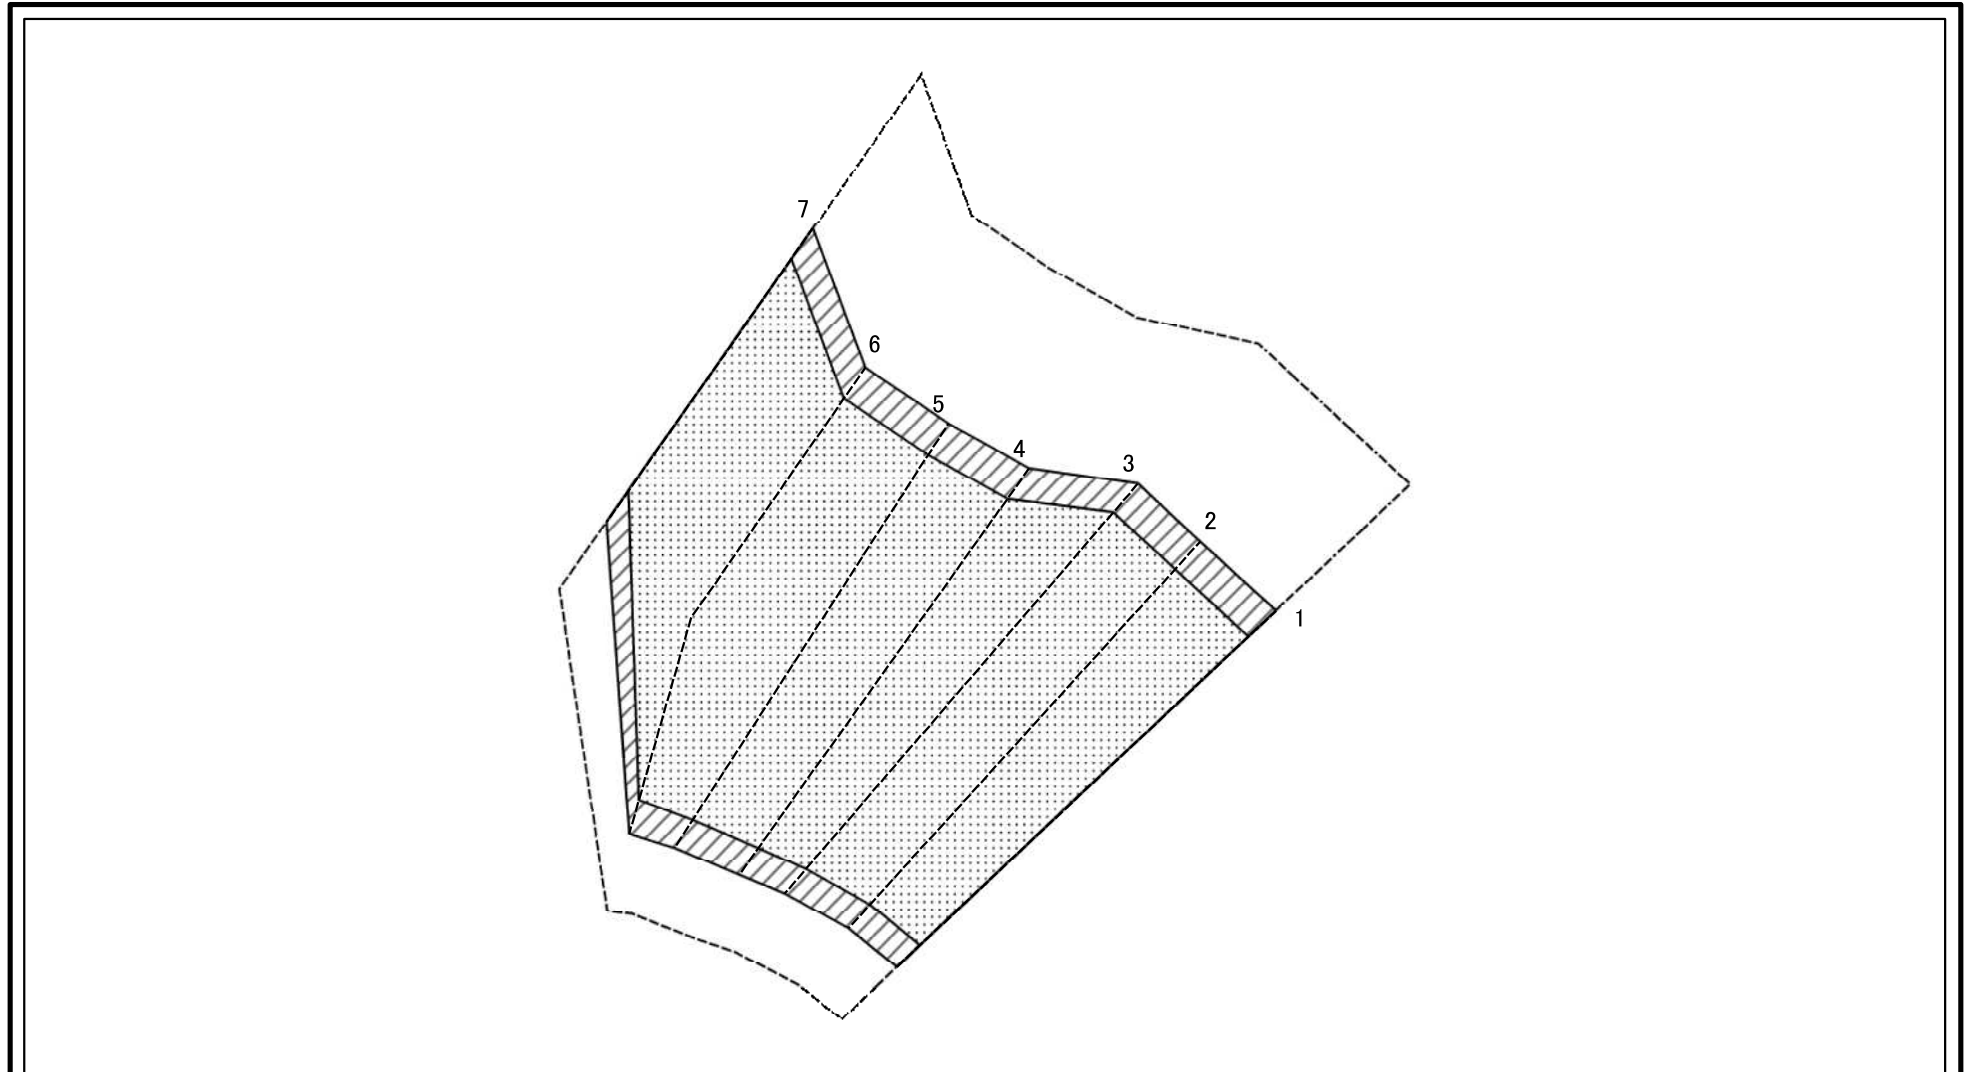
図中の数字は横断測線番号を示す

様式-2-2(急) 土砂災害特別警戒区域の区域区分図 (急傾斜地の崩壊に伴う土石等の移動により建築物の地上部に作用すると想定される力)	土砂災害防止法施行令第二条の基準に該当する区域		N 縮尺 1:1,500	自然現象の種類	急傾斜地の崩壊	箇所番号	II-1658
	土砂災害防止法施行令第三条の基準に該当する区域			告示番号	第257号	箇所名	蛭川1号
	それ以外の区域			告示年月日	令和元年11月5日	所在地	秋田県雄勝郡東成瀬村田子内字鍋岩及び蛭川

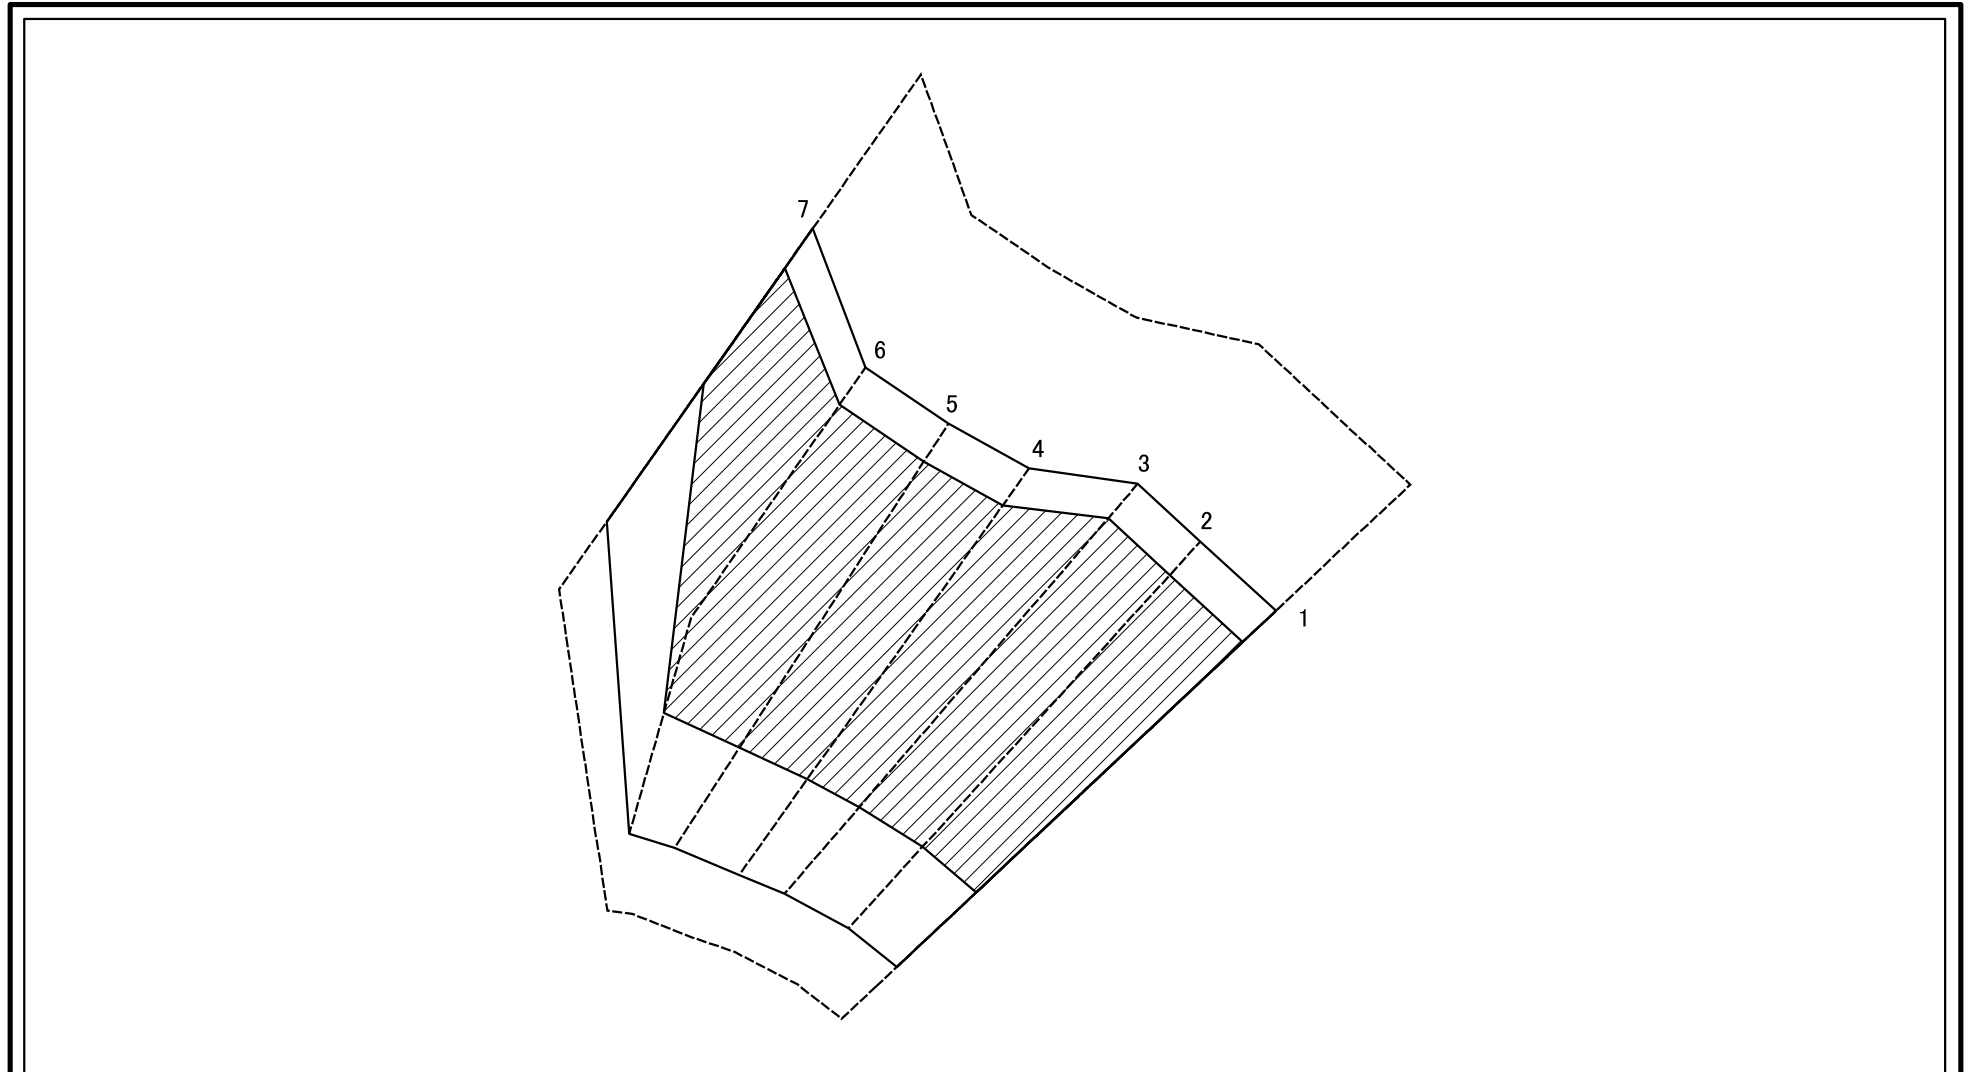
図中の数字は横断測線番号を示す

様式-2-3(急) 土砂災害特別警戒区域の区域区分図 (急傾斜地の崩壊に伴う土石等の堆積により 建築物の地上部に作用すると想定される力)	土砂災害防止法施行令第二条の基準に該当する区域		N 縮尺 1:1,500	自然現象の種類	急傾斜地の崩壊	箇所番号	II-1658
	土砂災害防止法施行令第三条の基準に該当する区域			告示番号	第257号	箇所名	蛭川1号
	それ以外の区域			告示年月日	令和元年11月5日	所在地	秋田県雄勝郡東成瀬村田子内字鍋岩及び蛭川
