土砂災害警戒区域等の指定の公示に係る図書(その1)

様式-1(急)
土砂災害警戒区域・土砂災害特別警戒区域
位置図

I-217

堂川

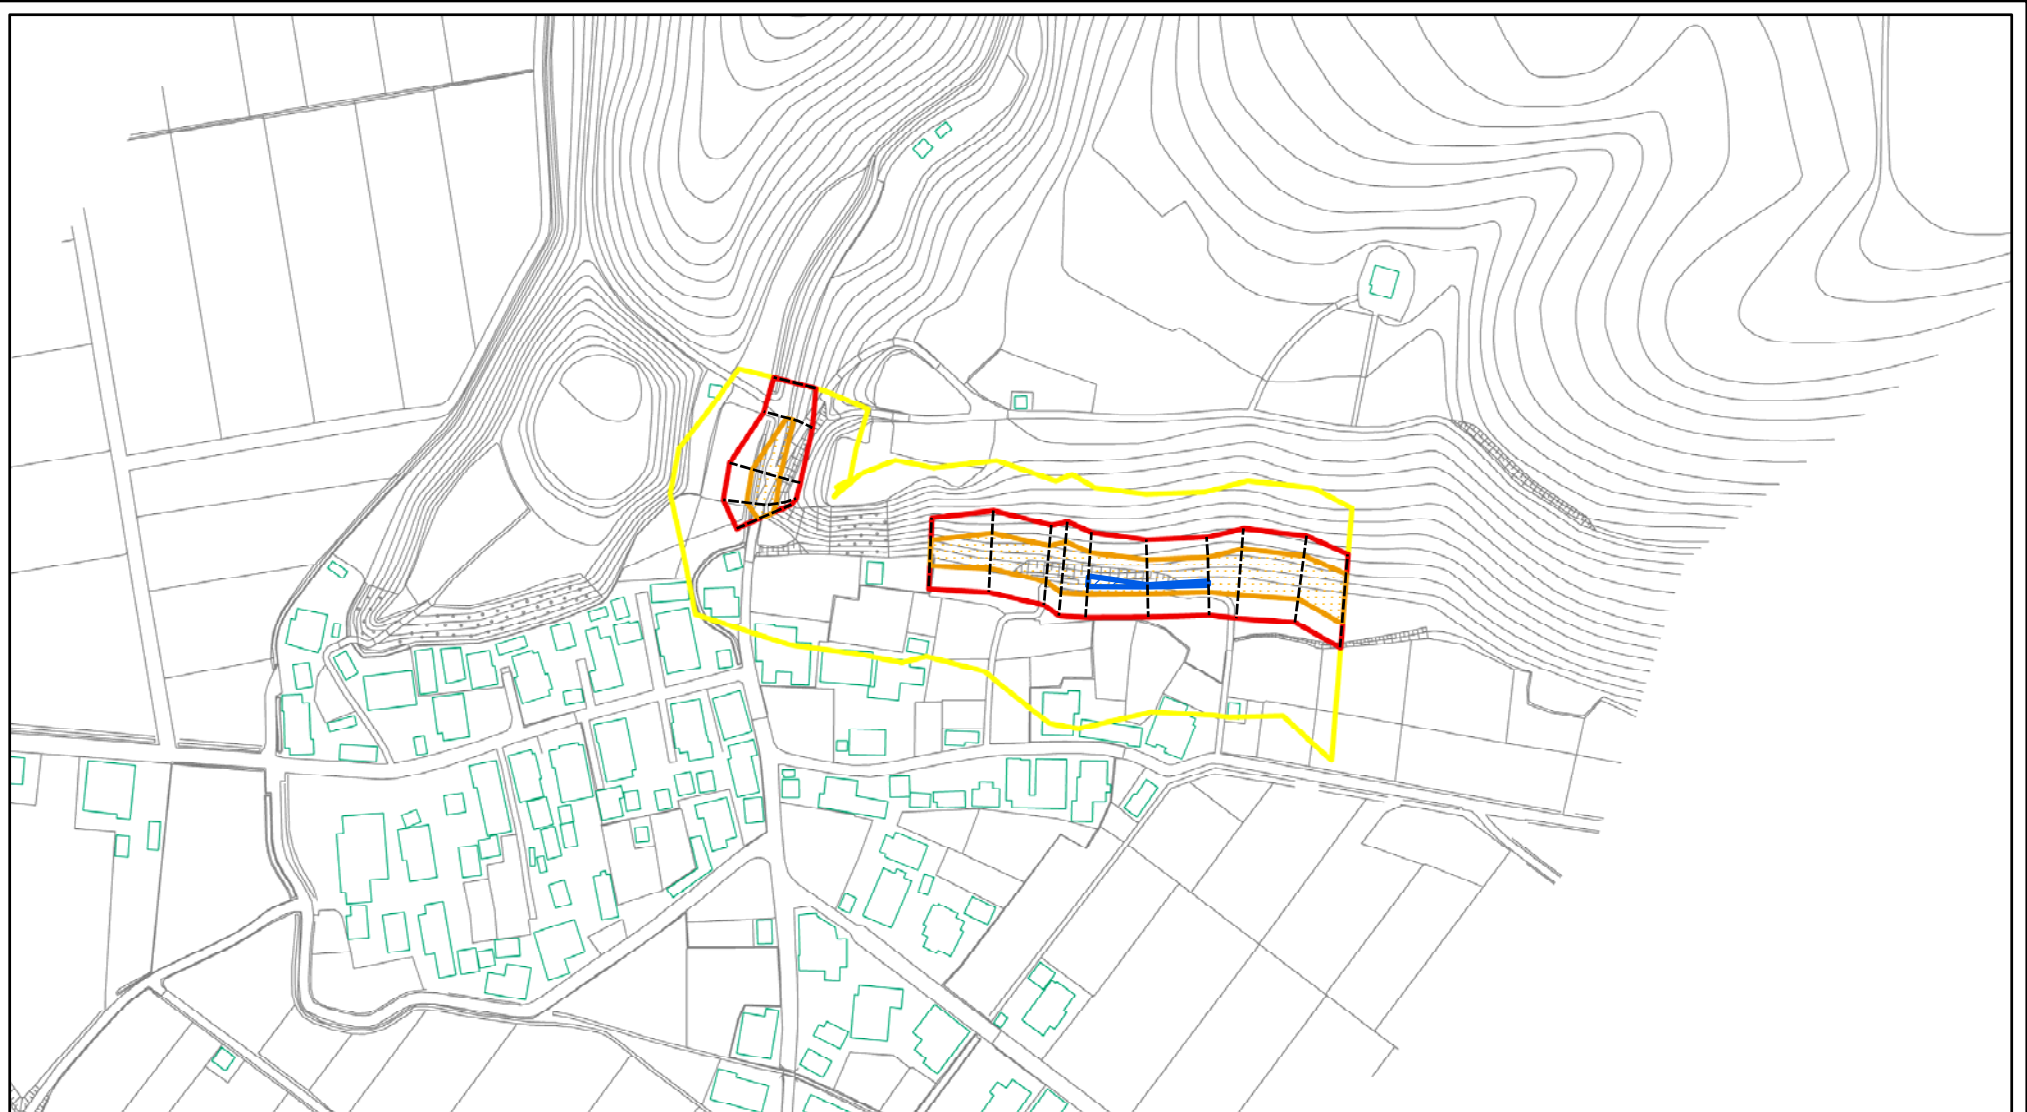
様式-2(急) 土砂災害警戒区域・土砂災害特別警戒区域 区域図(その1)	土砂災害防止法施行令第二条の基準に該当する区域		 縮尺 1:2,500	自然現象の種類	急傾斜地の崩壊	箇所番号	I-217
	土砂災害防止法施行令第三条の基準に該当する区域			告示番号	第482号	箇所名	堂川
	土砂等の(移動)高さが1m以下の場合、土砂等の移動による力が100kN/mを超える区域		告示年月日	平成21年10月30日	所在地	北秋田郡上小阿仁村堂川 字屋布下夕・字外長綱・字山根	
	土砂等の堆積の高さが3mを超える区域						
	それ以外の区域

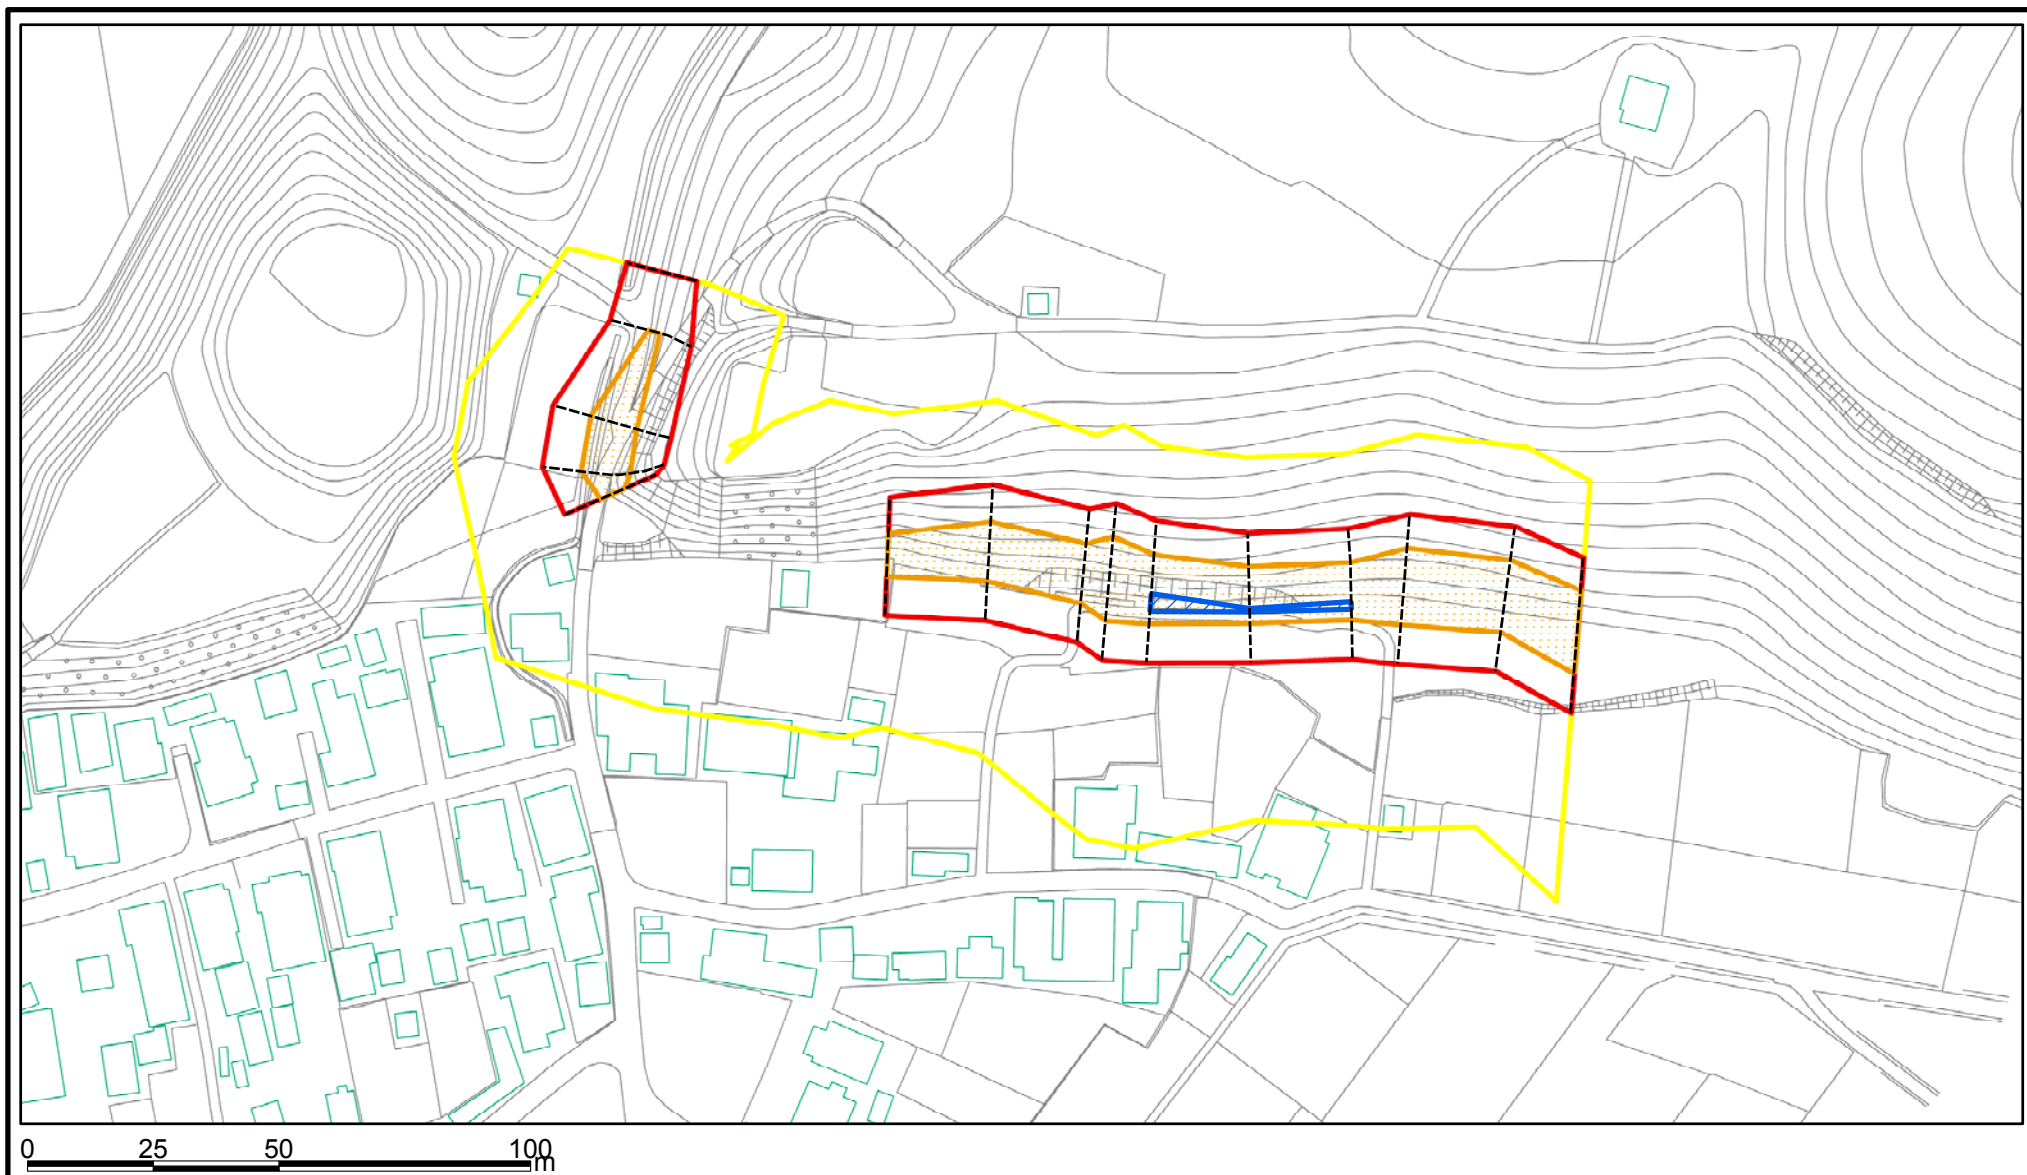
区域図(その2)

土砂災害防止法施行令第二条の基準に該当する区域

土砂災害防止法
施行令第三条の
基準に該当する
区域

土砂等の(移動)高さが1m以下の場合、
土砂等の移動による力が100kN/mを超える区域

土砂等の堆積の高さが3mを超える区域

それ以外の区域

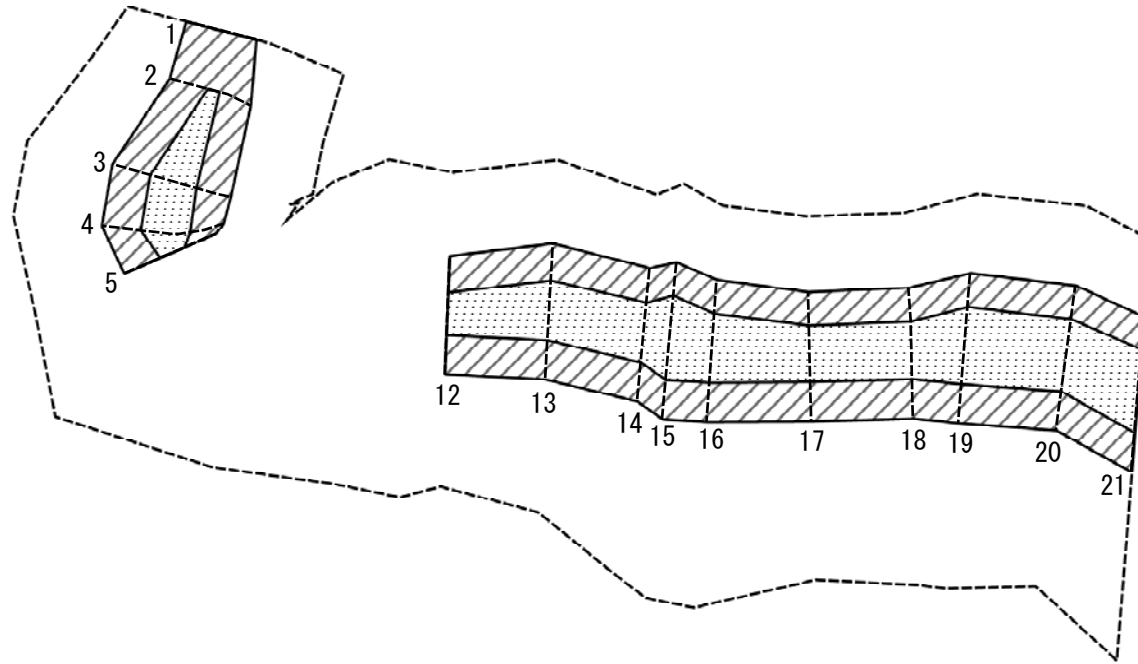
図中の数字は横断測線番号を示す

様式-2-2 (急)
土砂災害特別警戒区域の区域区分図
(急傾斜地の崩壊に伴う土石等の移動により建築物の地上部に作用すると想定される力)

土砂災害防止法施行令第二条の基準に該当する区域	
土砂災害防止法施行令第三条の基準に該当する区域	
それ以外の区域

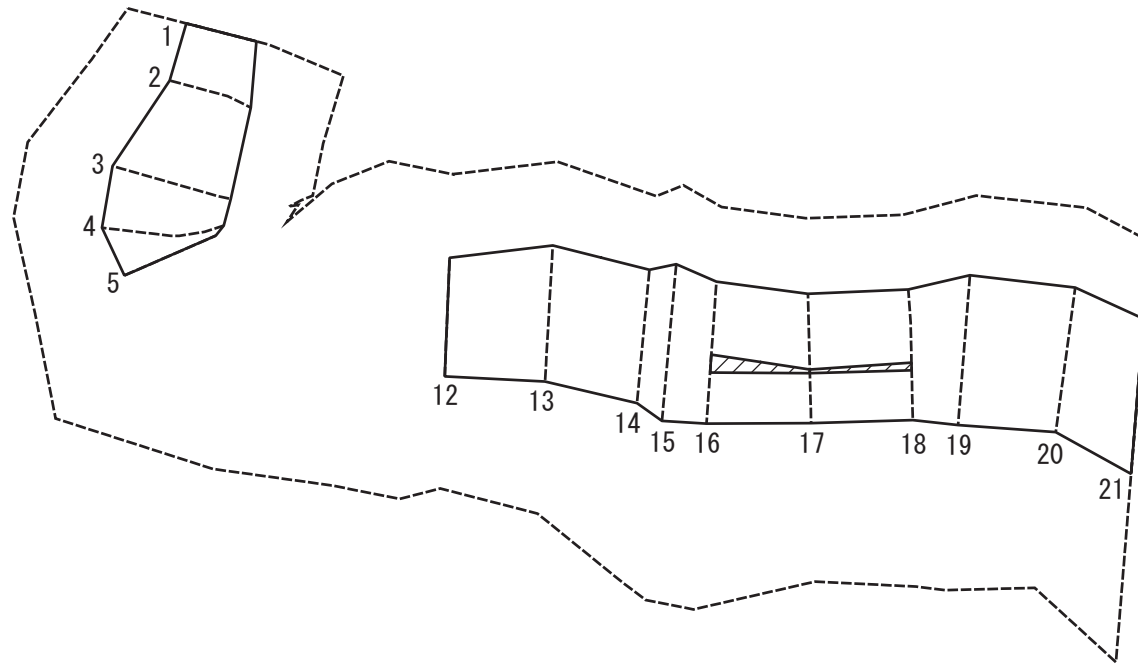
図中の数字は横断測線番号を示す

様式-2-3 (急)
土砂災害特別警戒区域の区域区分図
(急傾斜地の崩壊に伴う土石等の堆積により建築物の地上部に作用すると想定される力)

土砂災害防止法施行令第二条の基準に該当する区域	
土砂災害防止法施行令第三条の基準に該当する区域	
それ以外の区域
