土砂災害警戒区域等の指定の公示に係る図書（その1）

様式-1（急） 土砂災害警戒区域・土砂災害特別警戒区域 位置図	自然現象の種類	急傾斜地の崩壊
	箇所番号	I-1634
	箇所名	百合茎2号
	所在地	秋田県由利本荘市鳥海町上川内字百合茎及び上谷地

様式-2(急) 土砂災害警戒区域・土砂災害特別警戒区域 区域図(その1)	土砂災害防止法施行令第二条の基準に該当する区域		N 縮尺 1:2,500	自然現象の種類	急傾斜地の崩壊	箇所番号	I-1634	
	土砂災害防止法施行令第三条の基準に該当する区域			告示番号	第125号	箇所名	百合茎2号	
	土砂等の(移動)高さが1m以下の場合、土砂等の移動による力が100kN/mを超える区域			告示年月日	令和2年3月24日	所在地	秋田県由利本荘市鳥海町上川内字百合茎及び上谷地	
	土砂等の堆積の高さが3mを超える区域							
	それ以外の区域

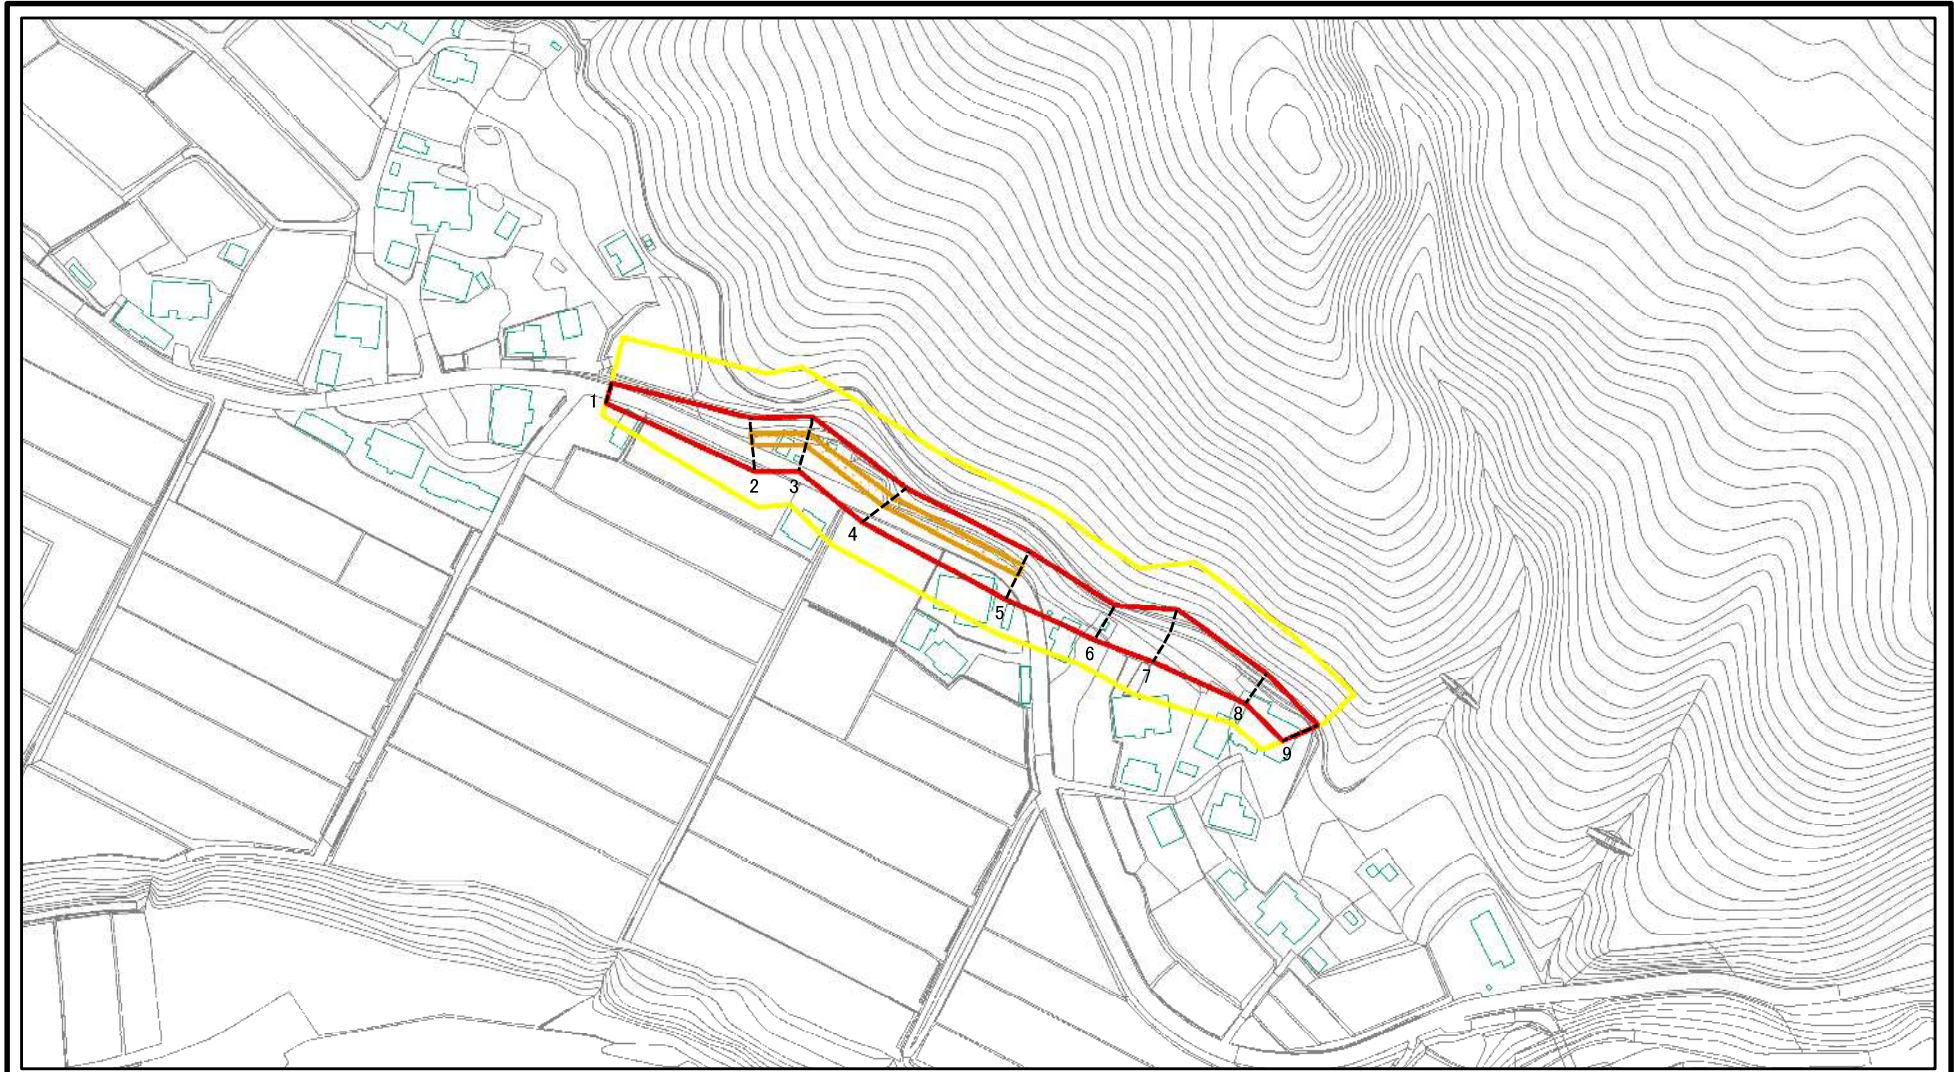
図中の数字は横断測線番号を示す

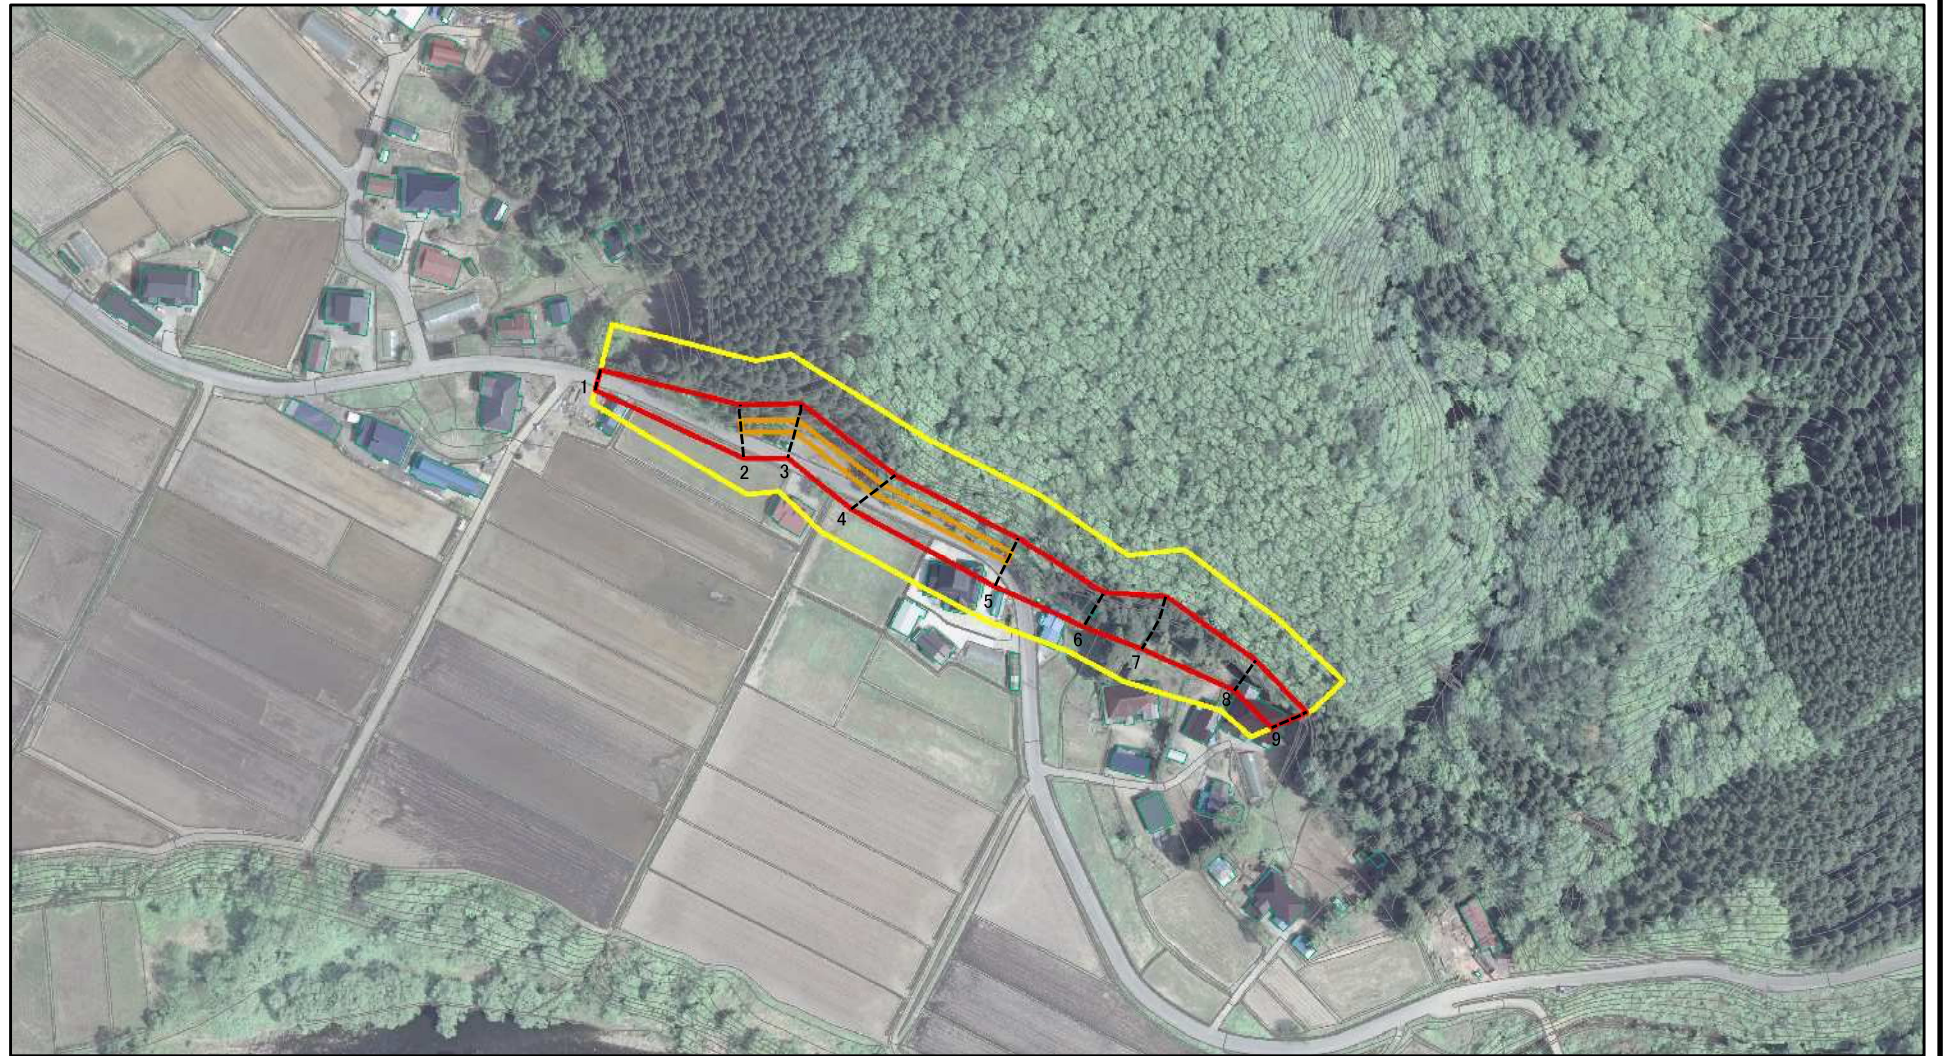
図中の数字は横断測線番号を示す

土砂災害警戒区域・土砂災害特別警戒区域
区域図(その1)

土砂災害防止法施行令第二条の基準に該当する区域	
土砂災害防止法施行令第三条の基準に該当する区域	
それ以外の区域

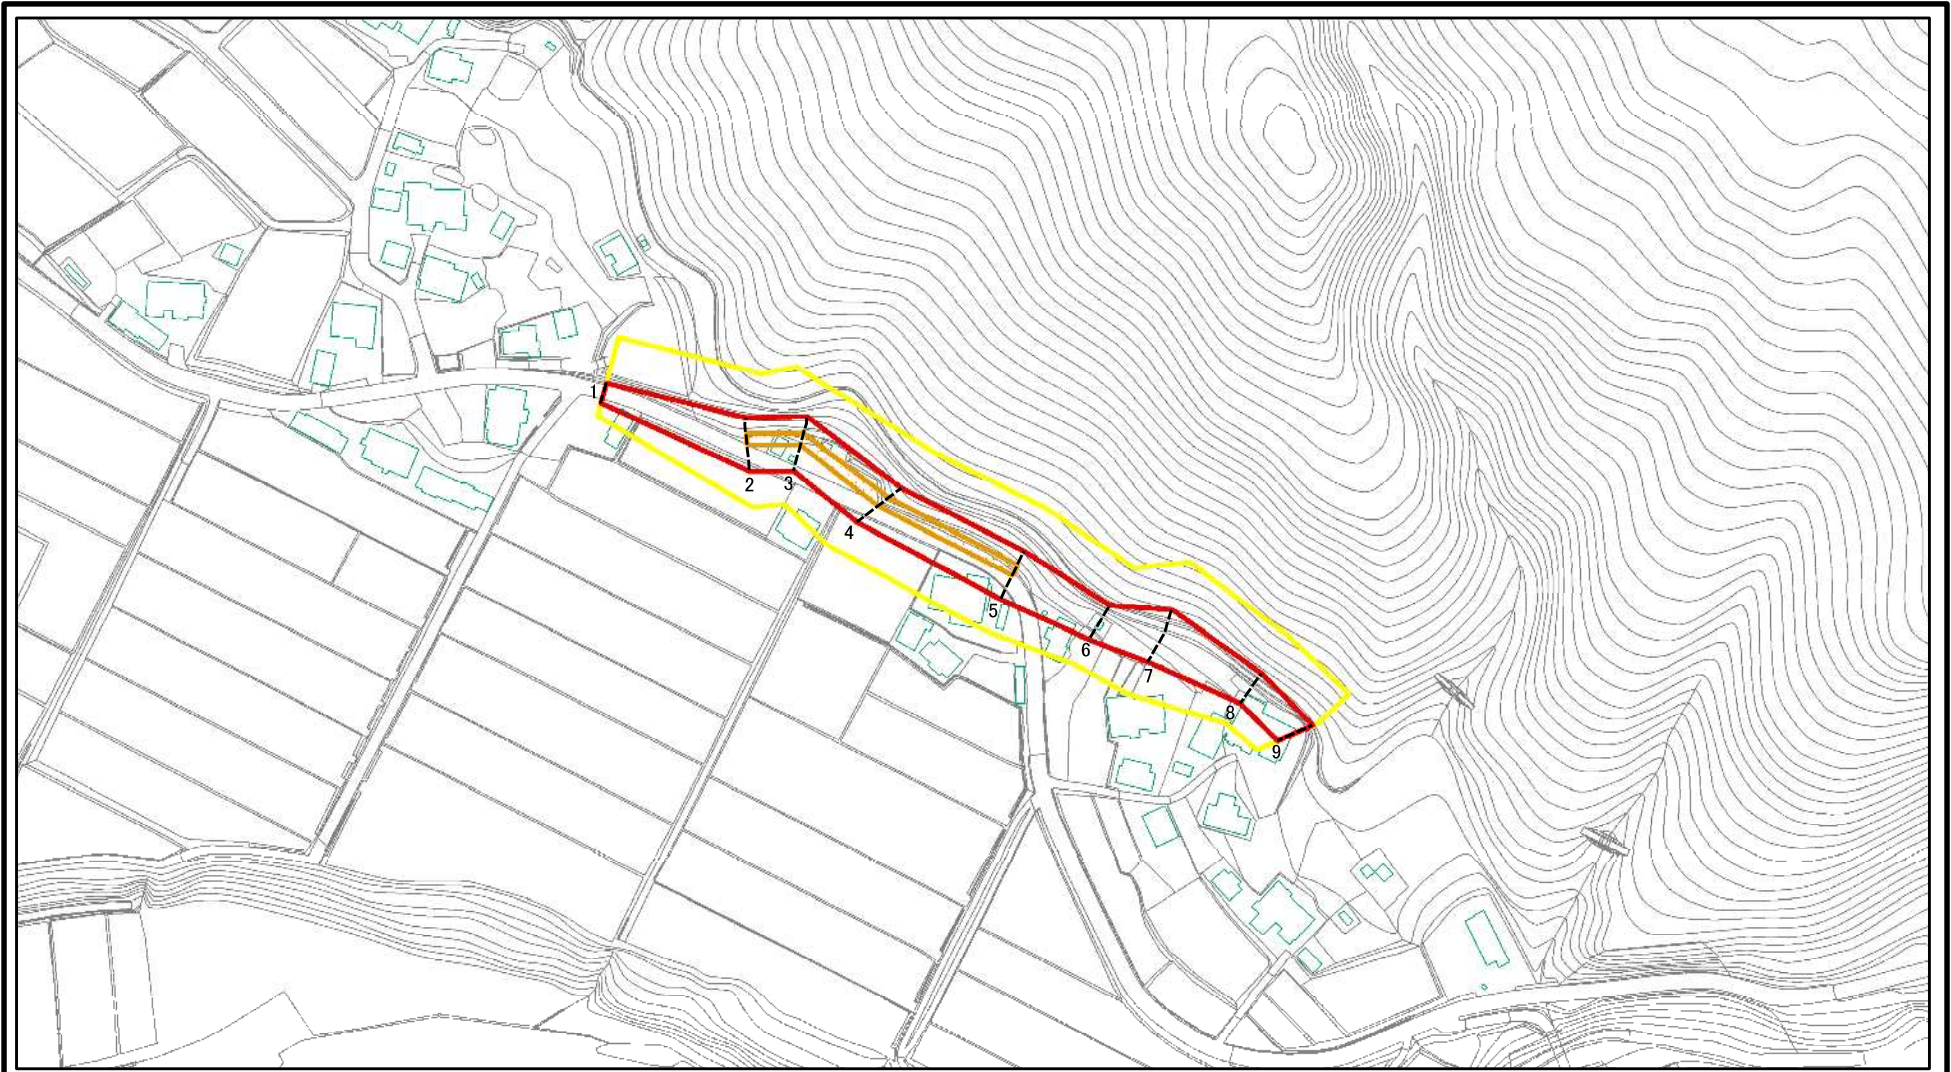
図中の数字は横断測線番号を示す

様式-2-1(急) 土砂災害警戒区域・土砂災害特別警戒区域 区域図(その2)	土砂災害防止法施行令第二条の基準に該当する区域		N 縮尺 1:2,500	自然現象の種類	急傾斜地の崩壊	箇所番号	I-1634
	土砂災害防止法施行令第三条の基準に該当する区域	 土石等の(移動)高さが1m以下の場合、土石等の移動による力が100kN/mを超える区域 土石等の堆積の高さが3mを超える区域 それ以外の区域		告示番号	第125号	箇所名	百合茎2号
				告示年月日	令和2年3月24日	所在地	秋田県由利本荘市鳥海町上川内字百合茎及び上谷地

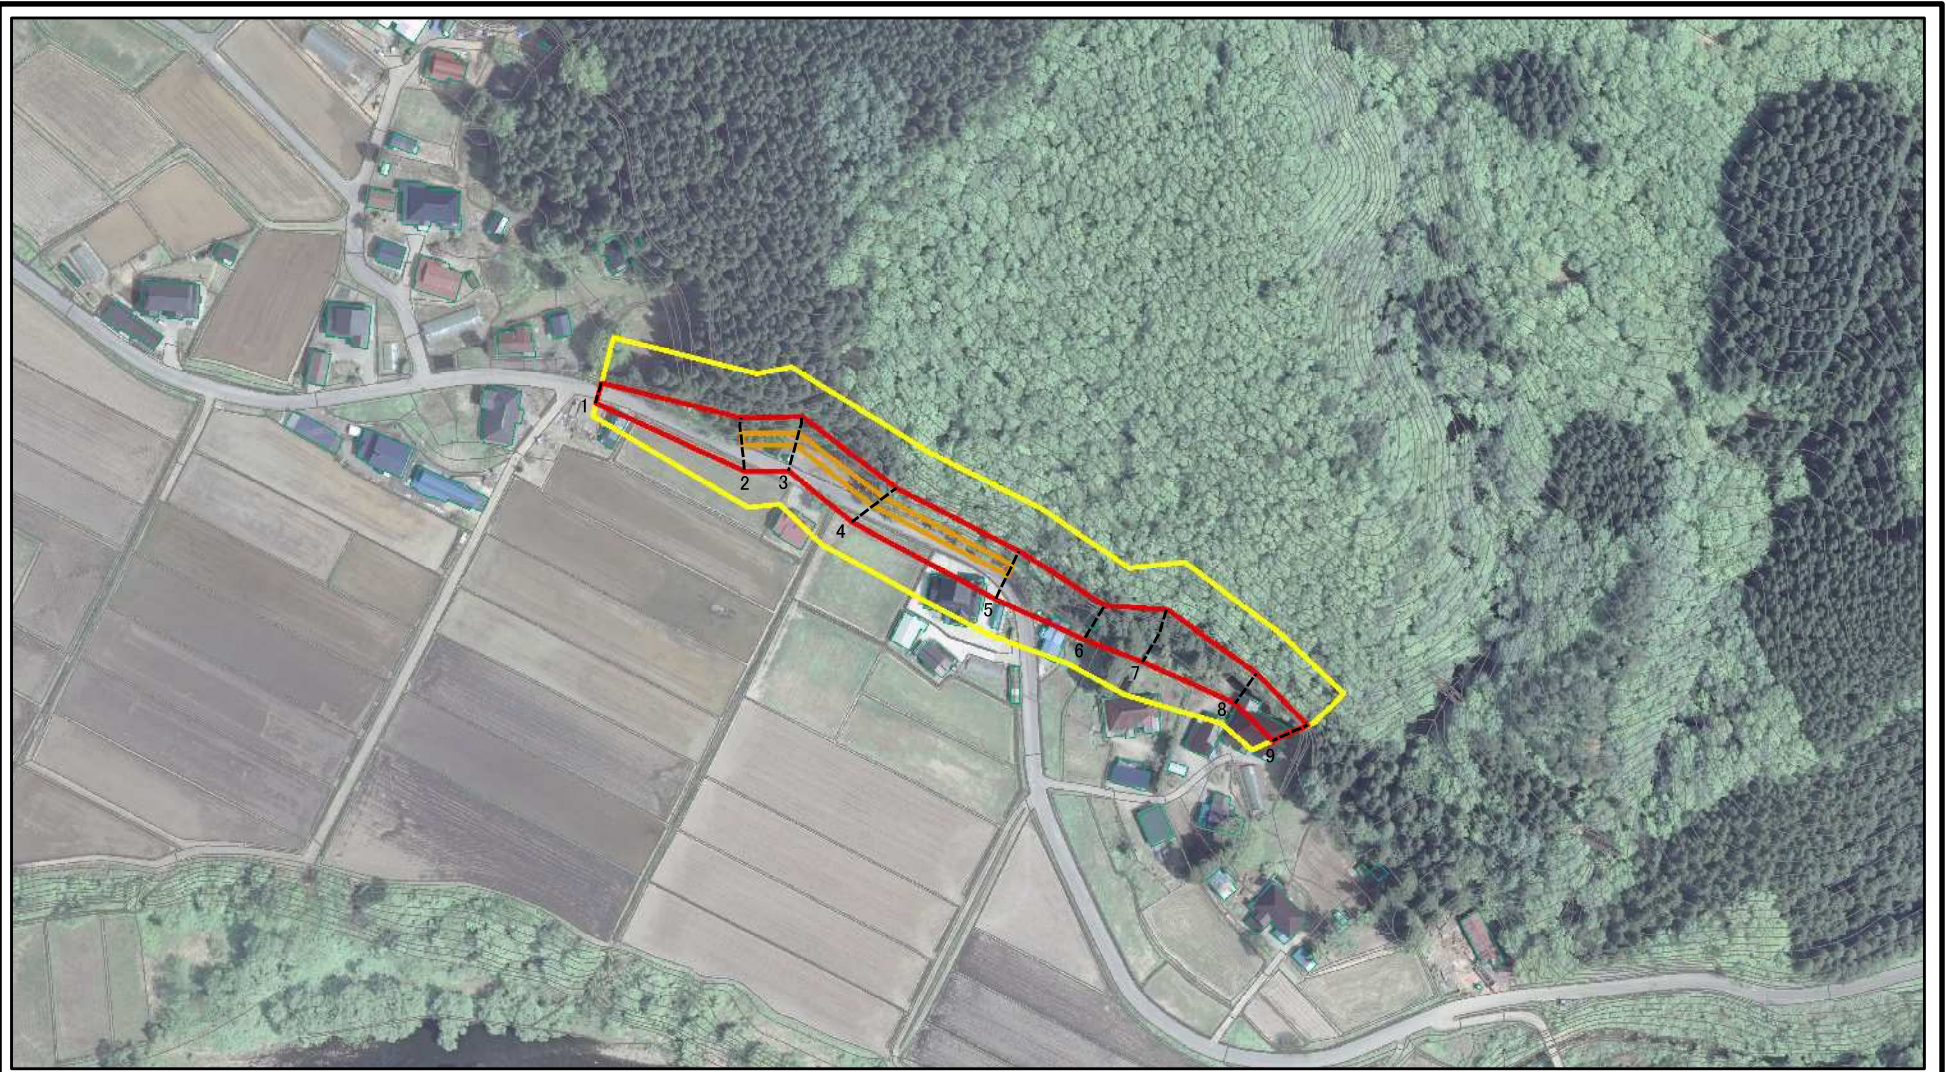
図中の数字は横断測線番号を示す

土砂災害警戒区域・土砂災害特別警戒区域
区域図(その2)

土石等の(移動)高さが1m以下の場合、
土石等の移動による力が100kN/mを超える区域

土石等の堆積の高さが3mを超える区域

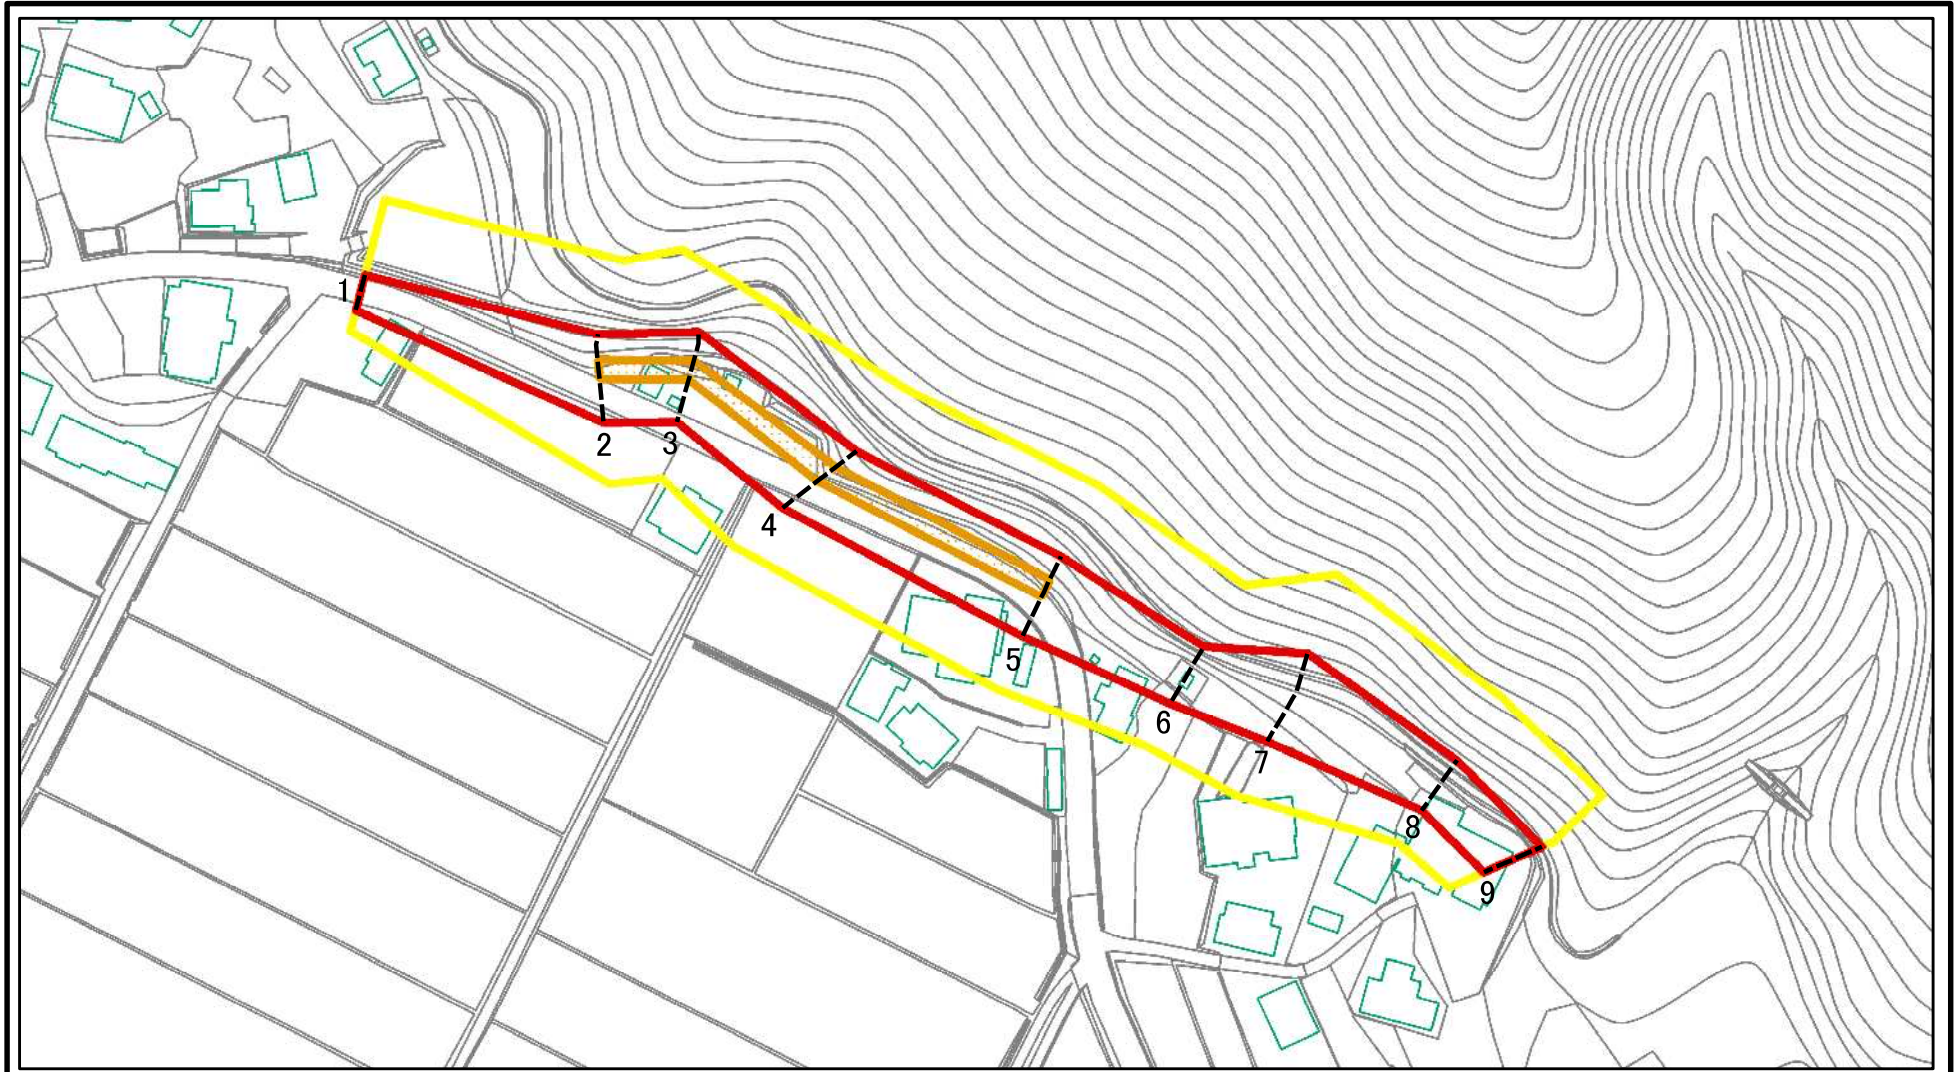
図中の数字は横断測線番号を示す

様式-2-1(急)
土砂災害警戒区域・土砂災害特別警戒区域
区域図(その2)

土砂災害防止法施行令第二条の基準に該当する区域	
土砂災害防止法施行令第三条の基準に該当する区域	
それ以外の区域

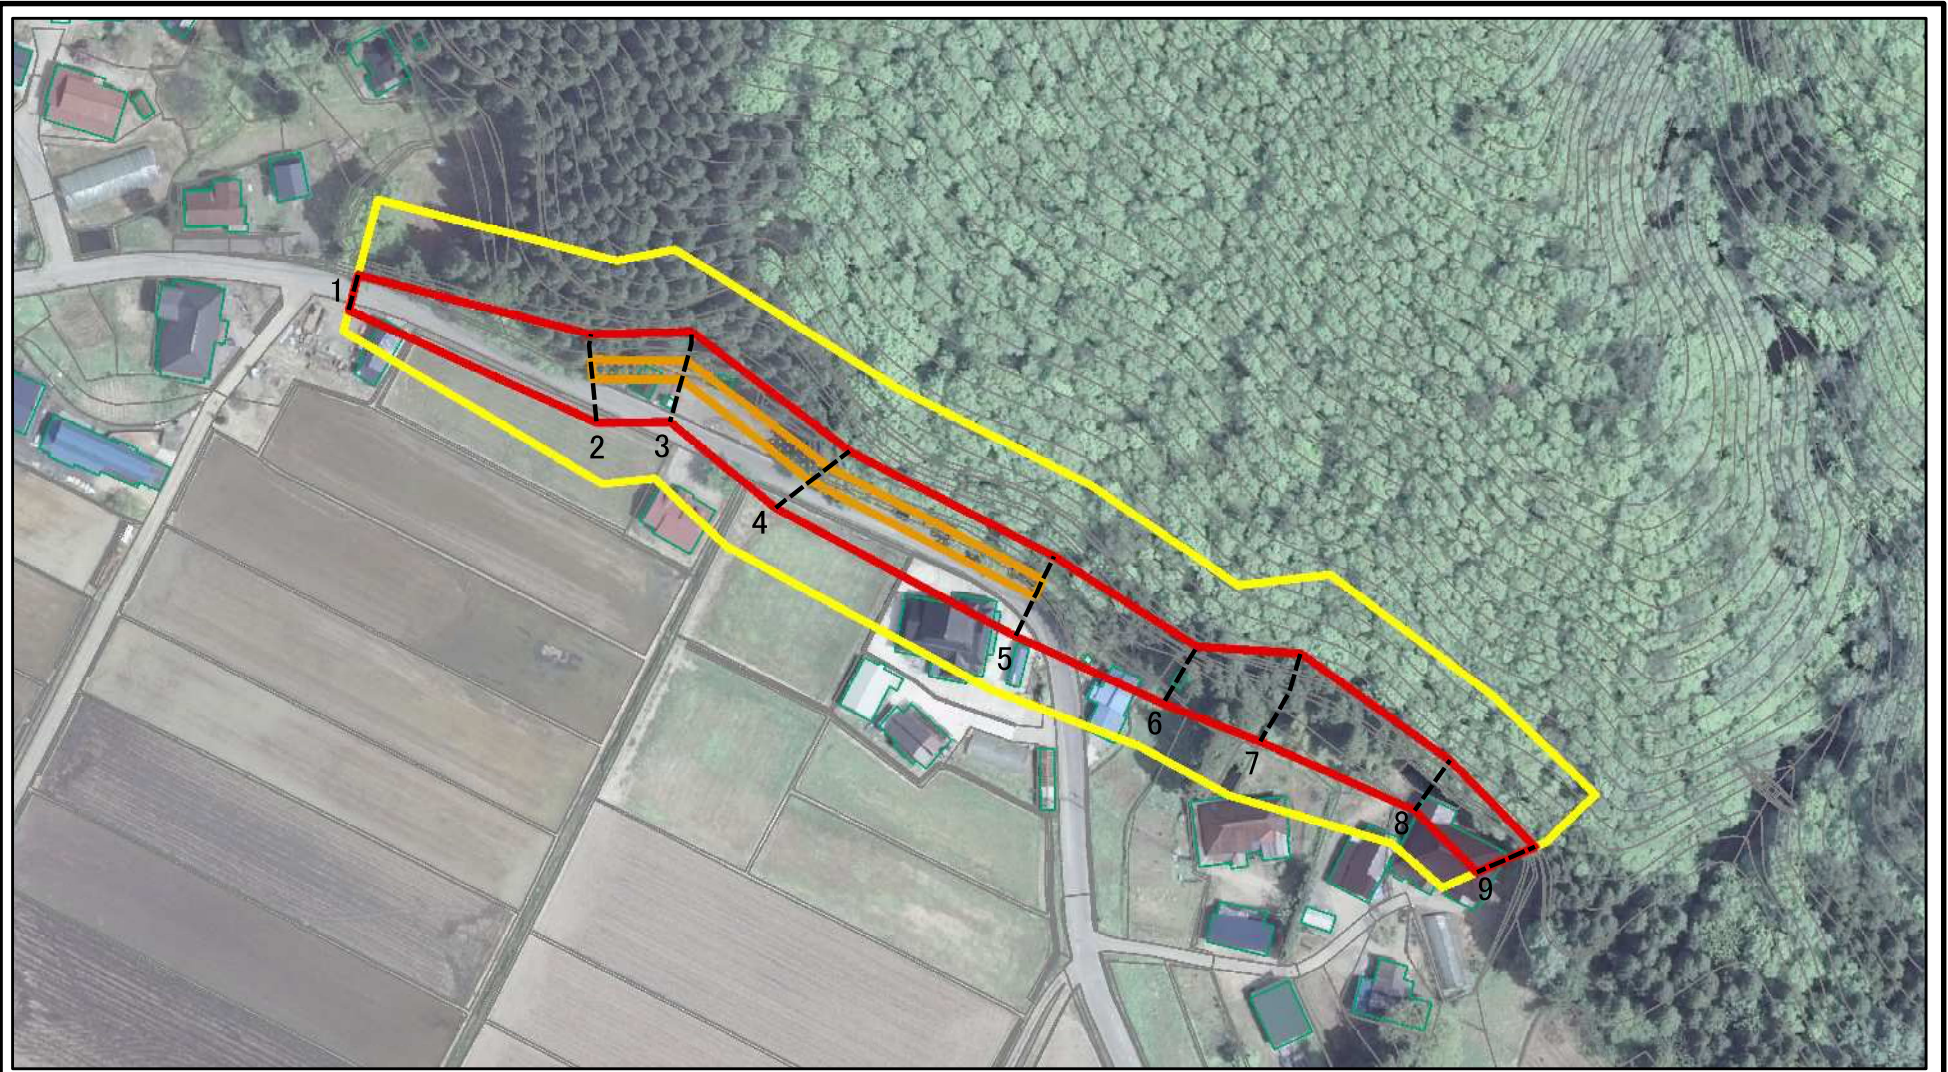
図中の数字は横断測線番号を示す

様式-2-1(急)
土砂災害警戒区域・土砂災害特別警戒区域
区域図(その2)

土砂災害防止法施行令第二条の基準に該当する区域	
土砂災害防止法施行令第三条の基準に該当する区域	
それ以外の区域

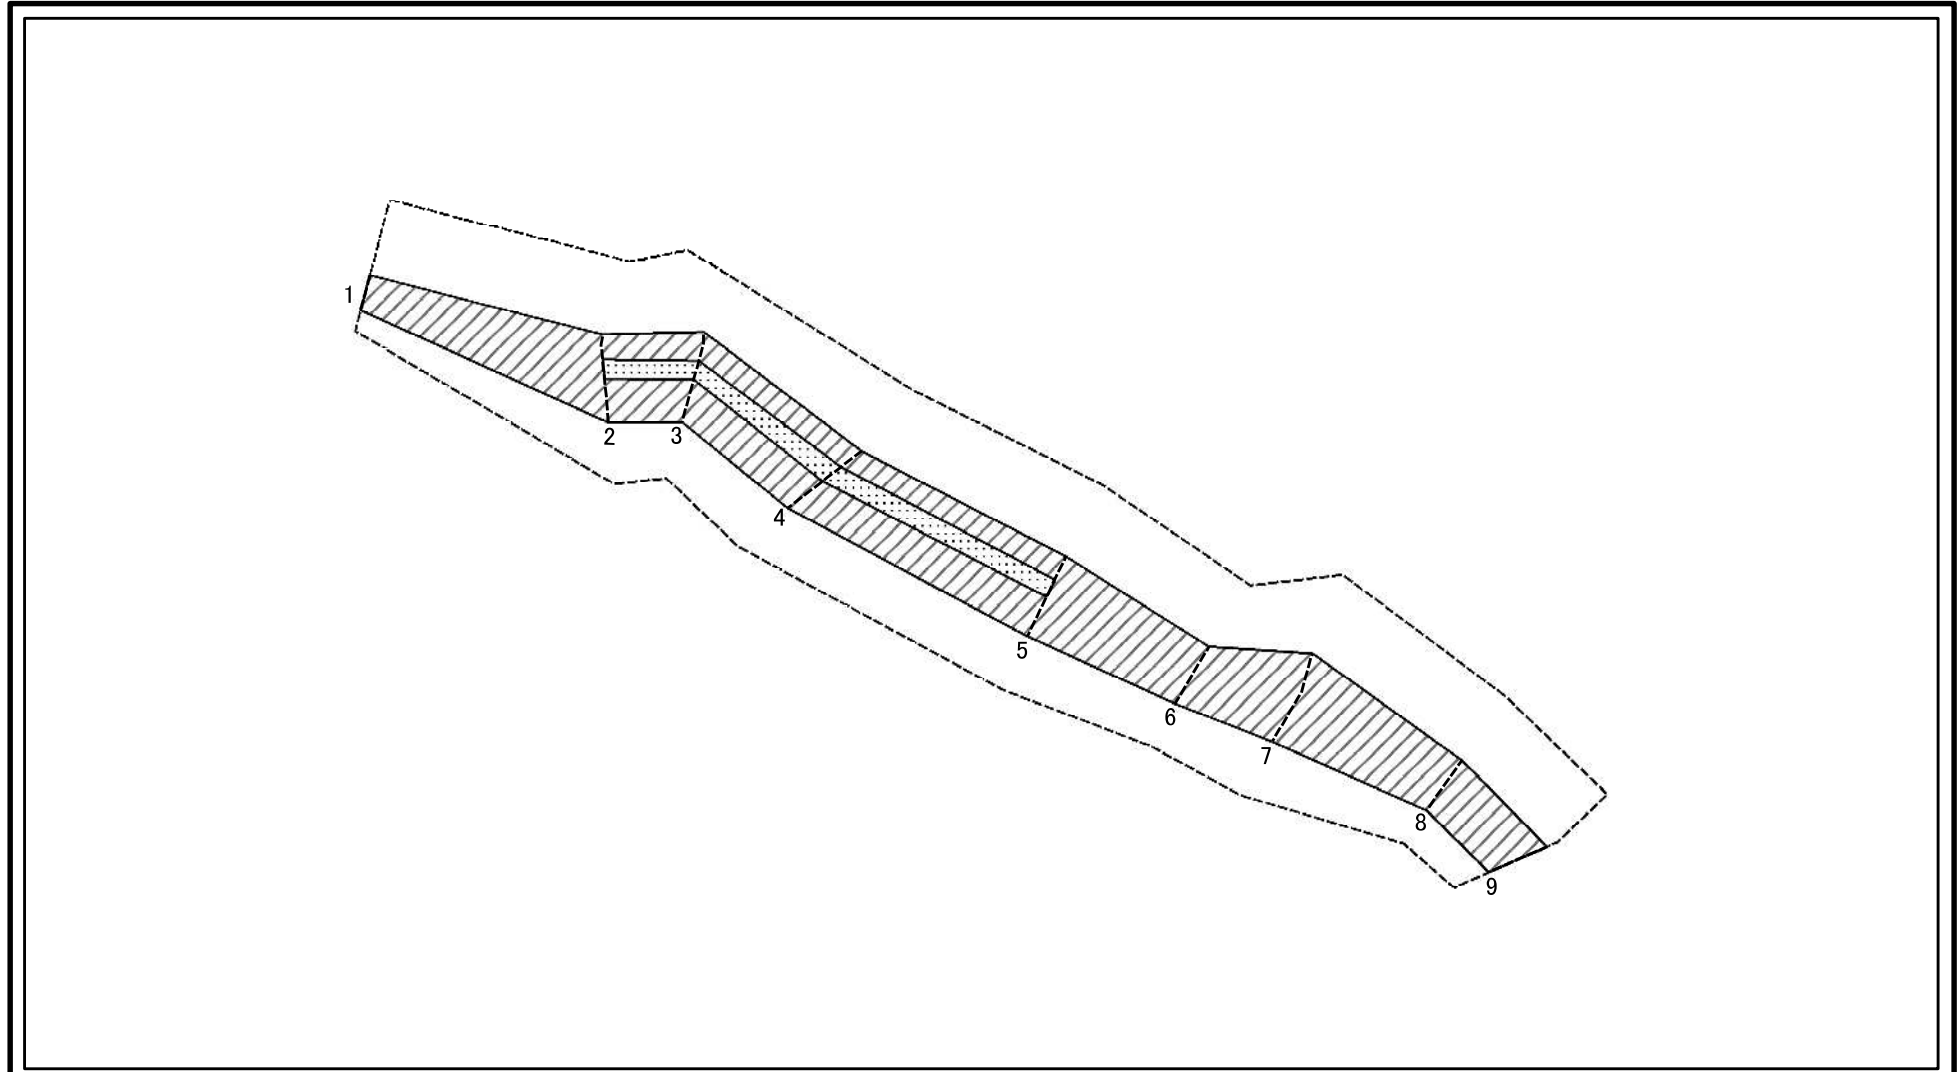
図中の数字は横断測線番号を示す

様式-2-2(急) 土砂災害特別警戒区域の区域区分図 (急傾斜地の崩壊に伴う土石等の移動により建築物の地上部に作用すると想定される力)	土砂災害防止法施行令第二条の基準に該当する区域		N 縮尺 1:1,500	自然現象の種類	急傾斜地の崩壊	箇所番号	I-1634
	土砂災害防止法施行令第三条の基準に該当する区域			告示番号	第125号	箇所名	百合茎2号
	それ以外の区域		告示年月日	令和2年3月24日	所在地	秋田県由利本荘市鳥海町上川内字百合茎及び上谷地

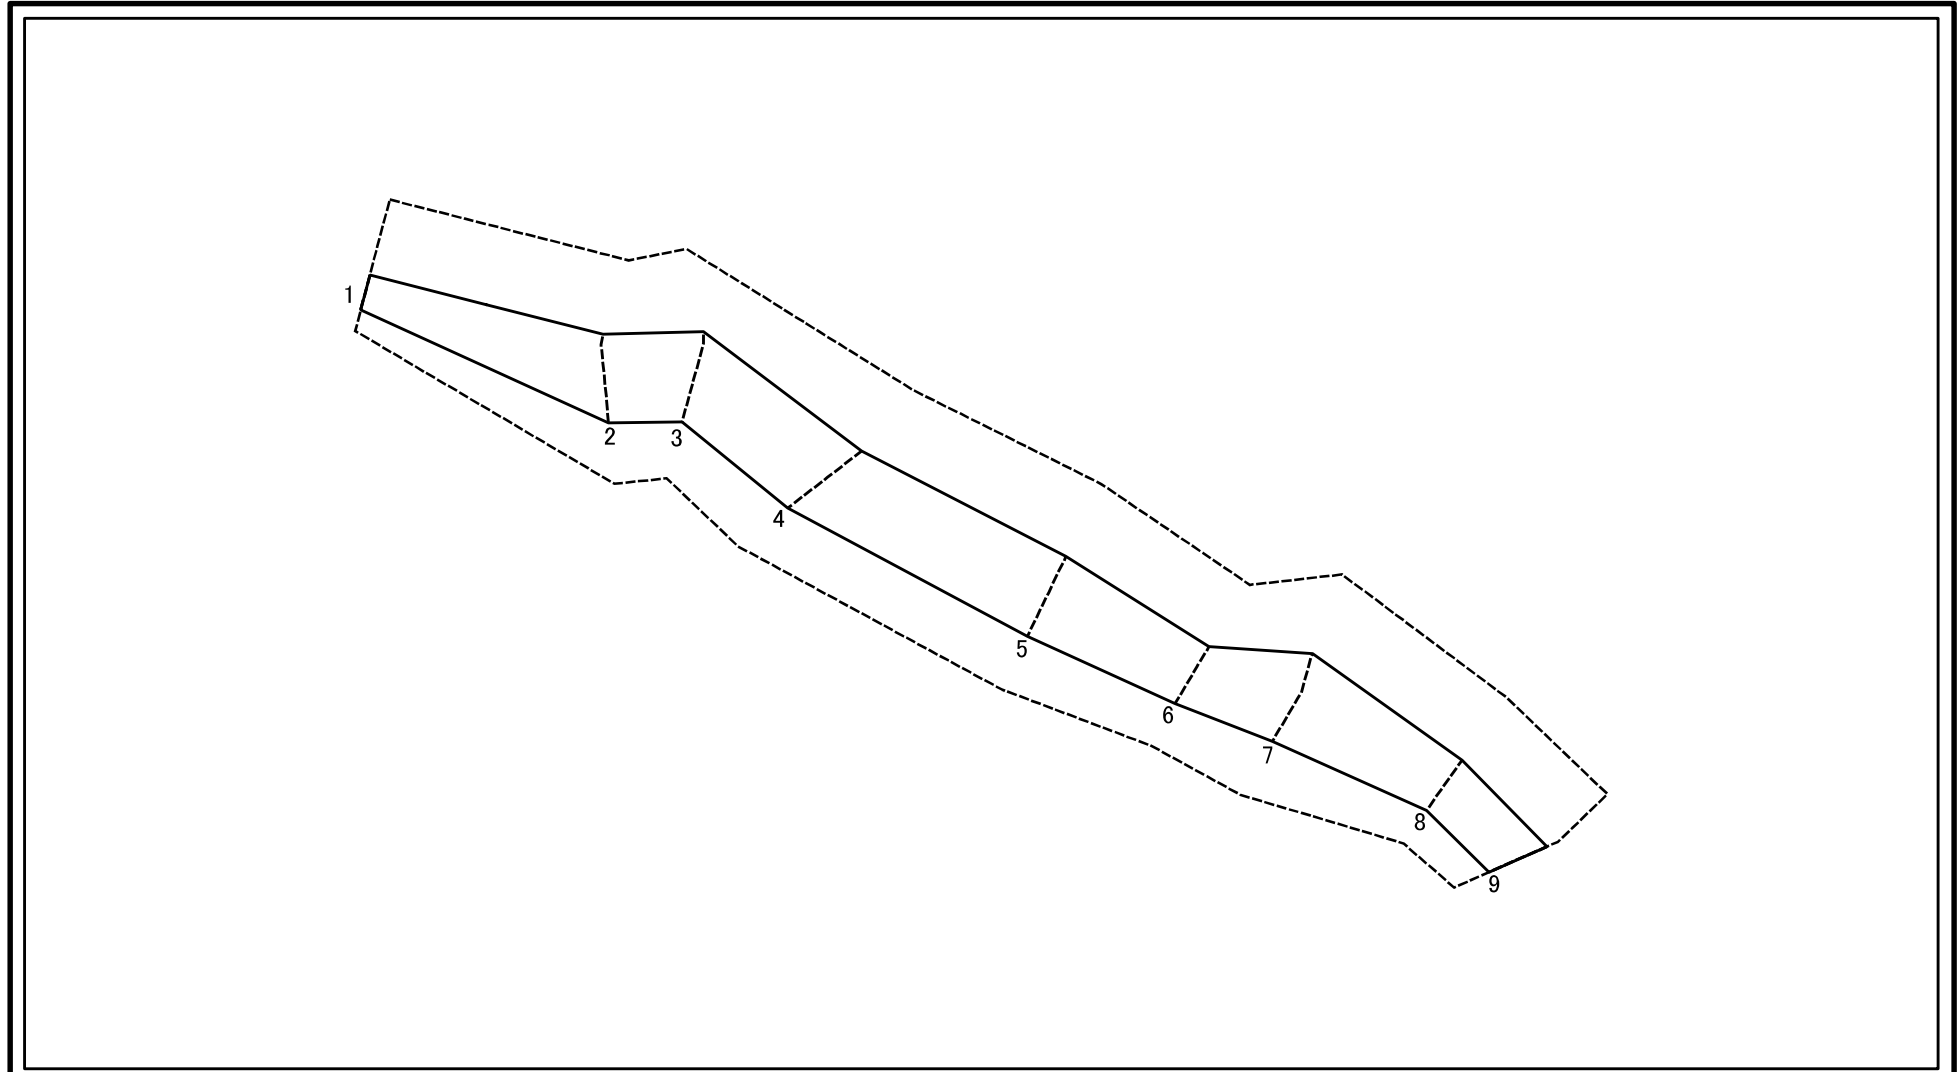
図中の数字は横断測線番号を示す

様式-2-3(急) 土砂災害特別警戒区域の区域区分図 (急傾斜地の崩壊に伴う土石等の堆積により 建築物の地上部に作用すると想定される力)	土砂災害防止法施行令第二条の基準に該当する区域			N 縮尺 1:1,500	自然現象の種類	急傾斜地の崩壊	箇所番号	I-1634
	土砂災害防止法 施行令第三条の 基準に該当する 区域	土石等の堆積の高さが3mを超える区域			告示番号	第125号	箇所名	百合茎2号
		それ以外の区域			告示年月日	令和2年3月24日	所在地	秋田県由利本荘市鳥海町上川内字 百合茎及び上谷地
