# 土砂災害警戒区域等の指定の公示に係る図書（その1）

様式－1（急） 土砂災害警戒区域・土砂災害特別警戒区域 位置図	自然現象の種類	急傾斜地の崩壊
	箇所番号	Ⅱ-1855
	箇所名	八木山2号
	所在地	秋田県由利本荘市鳥海町上川内字八木山

様式-2(急)  
土砂災害警戒区域・土砂災害特別警戒区域  
区域図(その1)

自然現象の種類	急傾斜地の崩壊	箇所番号	II-1855
告示番号	第125号	箇所名	八木山2号
告示年月日	令和2年3月24日	所在地	秋田県由利本荘市鳥海町上川内字八木山

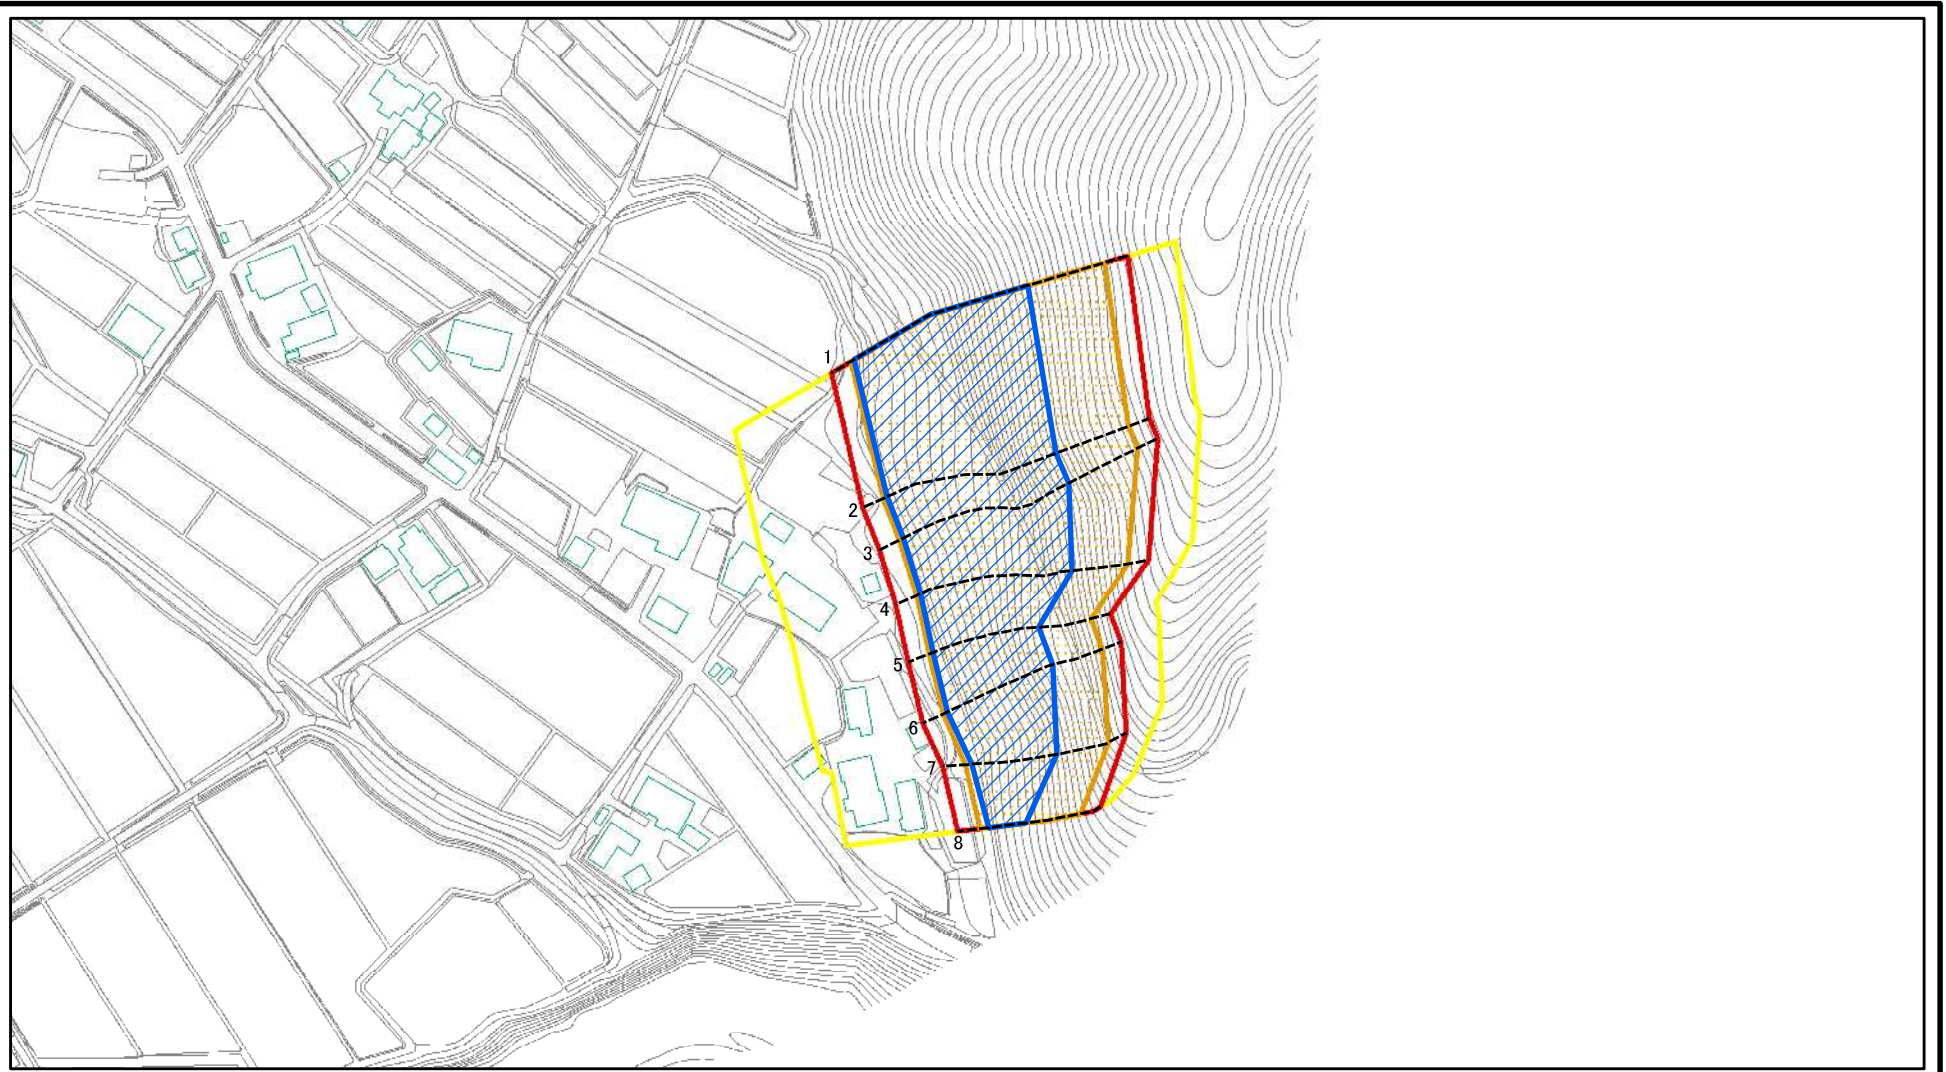
図中の数字は横断測線番号を示す

土砂災害防止法施行令第二条の基準に該当する区域	
土砂災害防止法施行令第三条の基準に該当する区域	
それ以外の区域

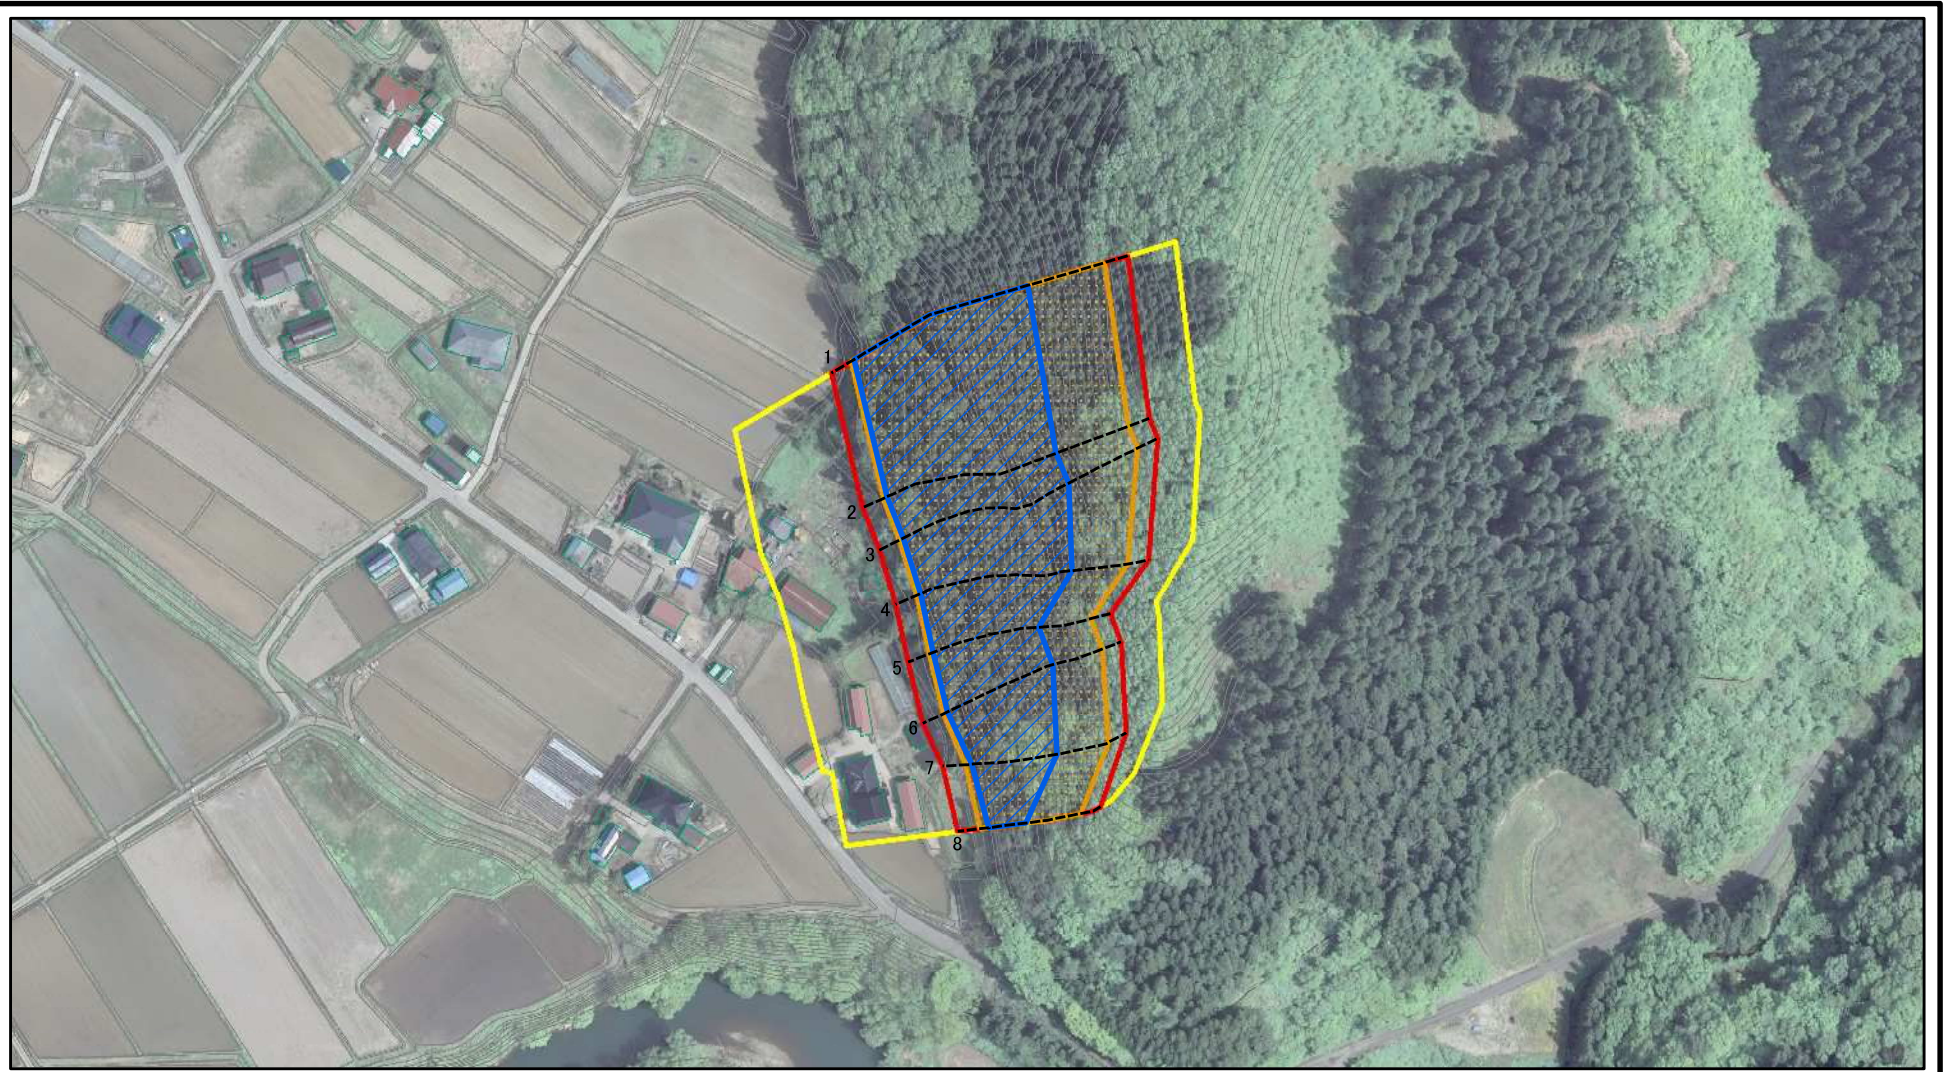
様式-2(急)  
土砂災害警戒区域・土砂災害特別警戒区域  
区域図(その1)

図中の数字は横断測線番号を示す

土砂災害防止法施行令第二条の基準に該当する区域	
土砂災害防止法施行令第三条の基準に該当する区域	
それ以外の区域

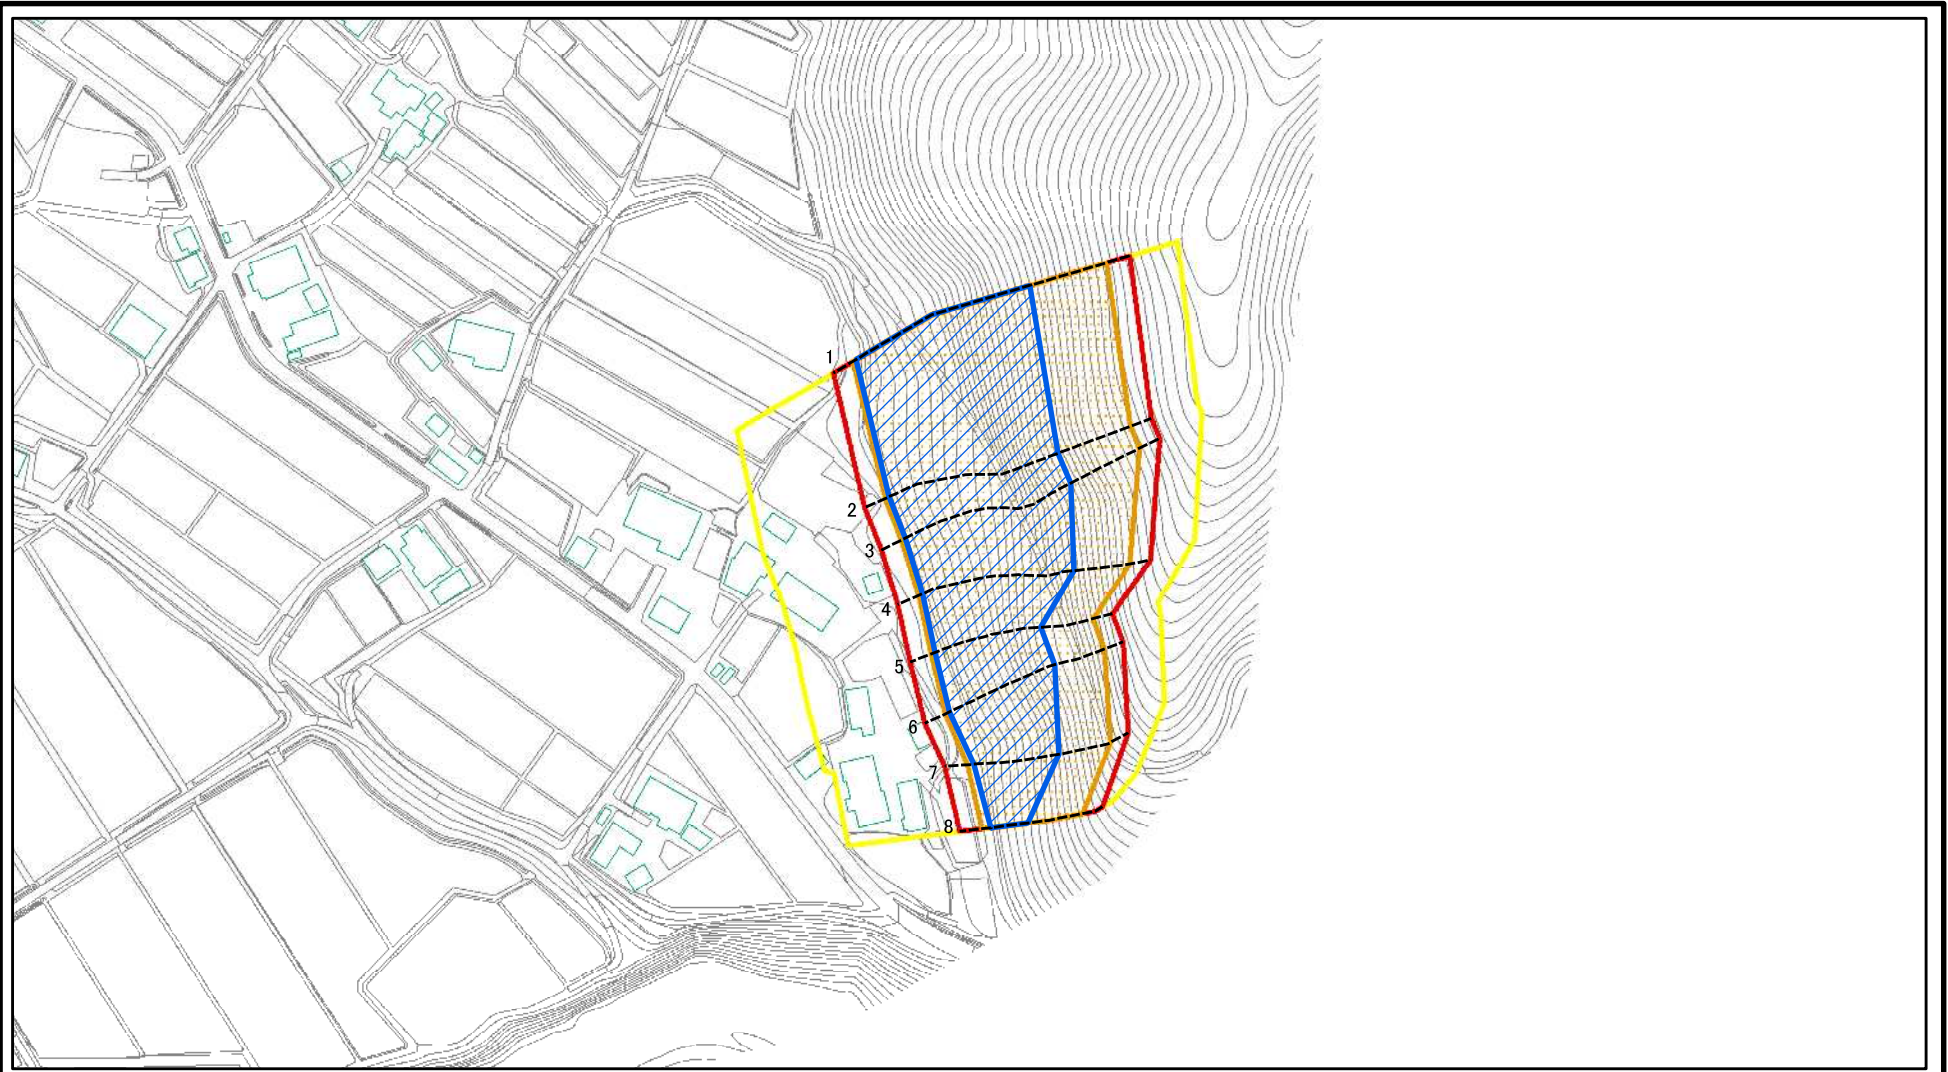
様式-2-1(急)  
土砂災害警戒区域・土砂災害特別警戒区域  
区域図(その2)

図中の数字は横断測線番号を示す

土砂災害防止法施行令第二条の基準に該当する区域	
土砂災害防止法施行令第三条の基準に該当する区域	
それ以外の区域

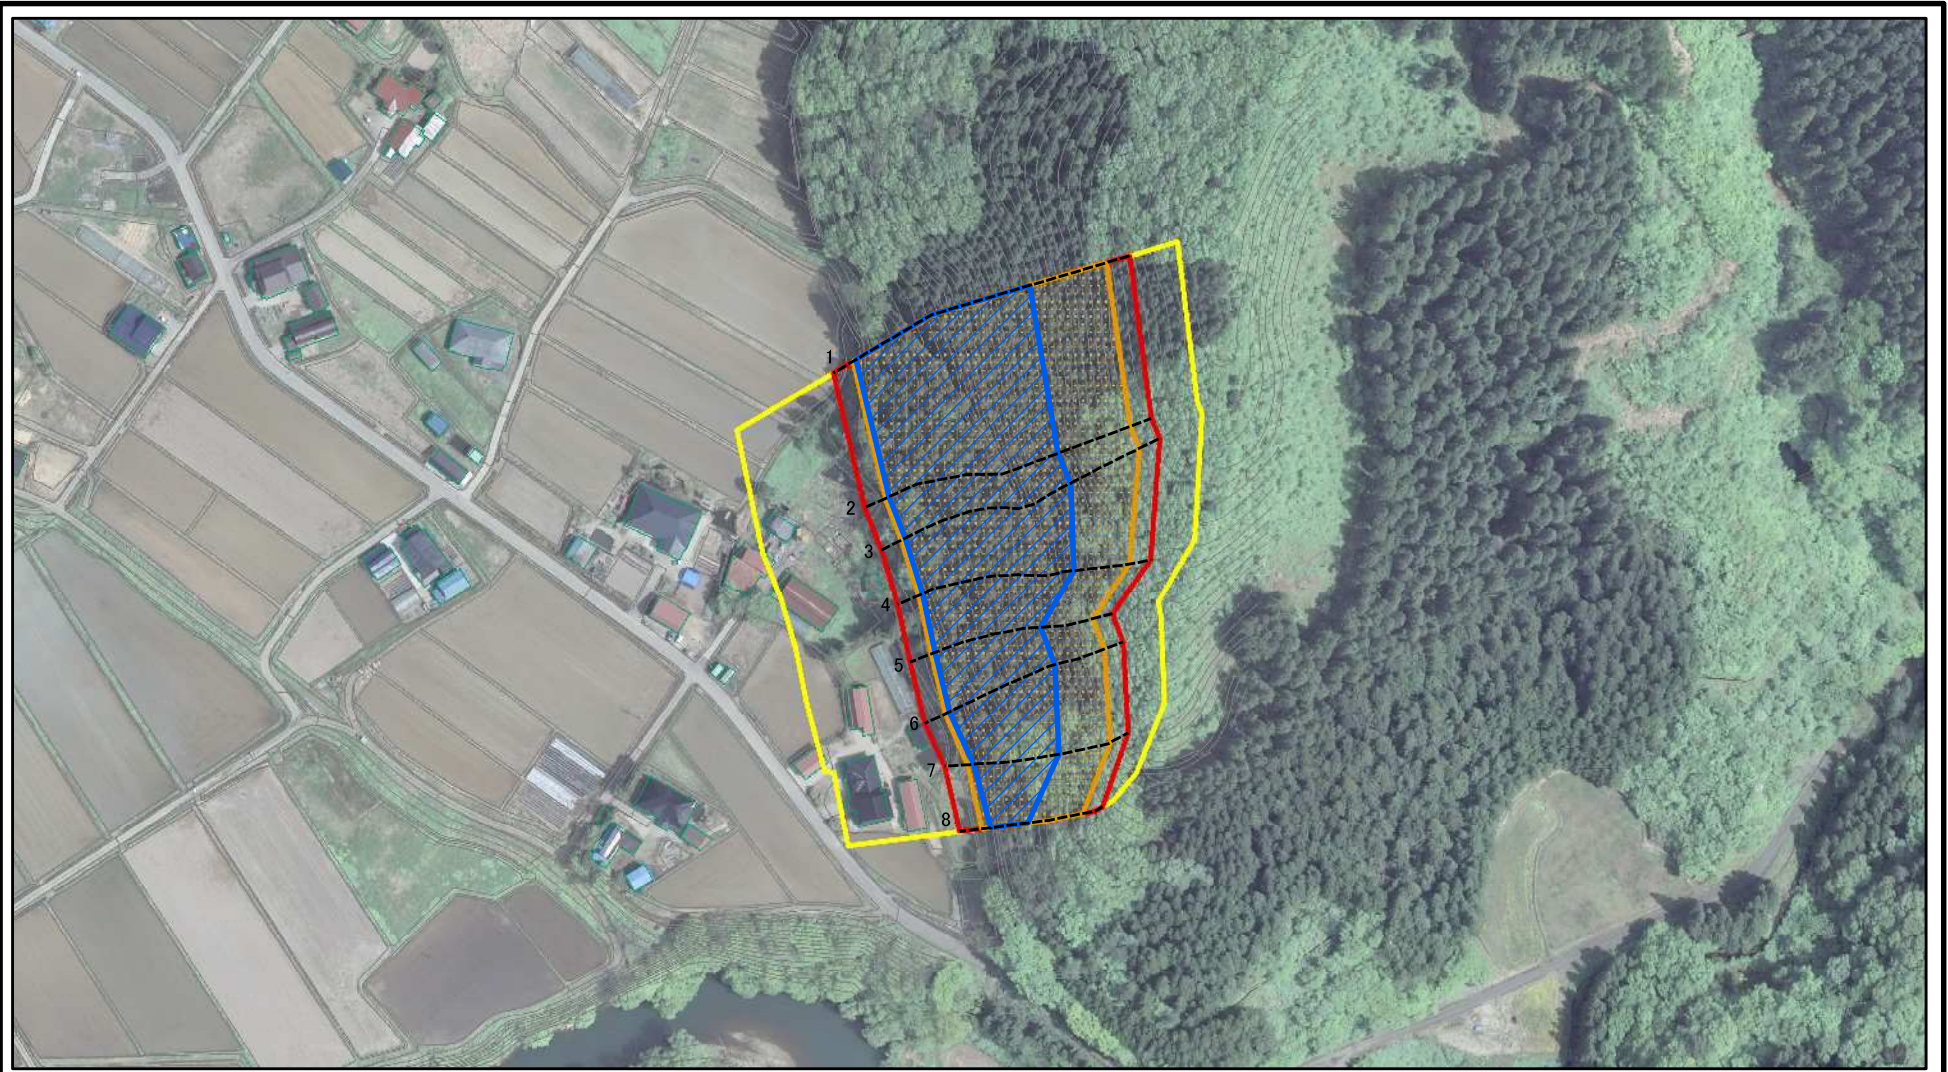
様式-2-1(急)  
土砂災害警戒区域・土砂災害特別警戒区域  
区域図(その2)

図中の数字は横断測線番号を示す

土砂災害防止法施行令第二条の基準に該当する区域	
土砂災害防止法施行令第三条の基準に該当する区域	
土砂等の(移動)高さが1m以下の場合、土砂等の移動による力が100kN/mを超える区域	
土砂等の堆積の高さが3mを超える区域	
それ以外の区域

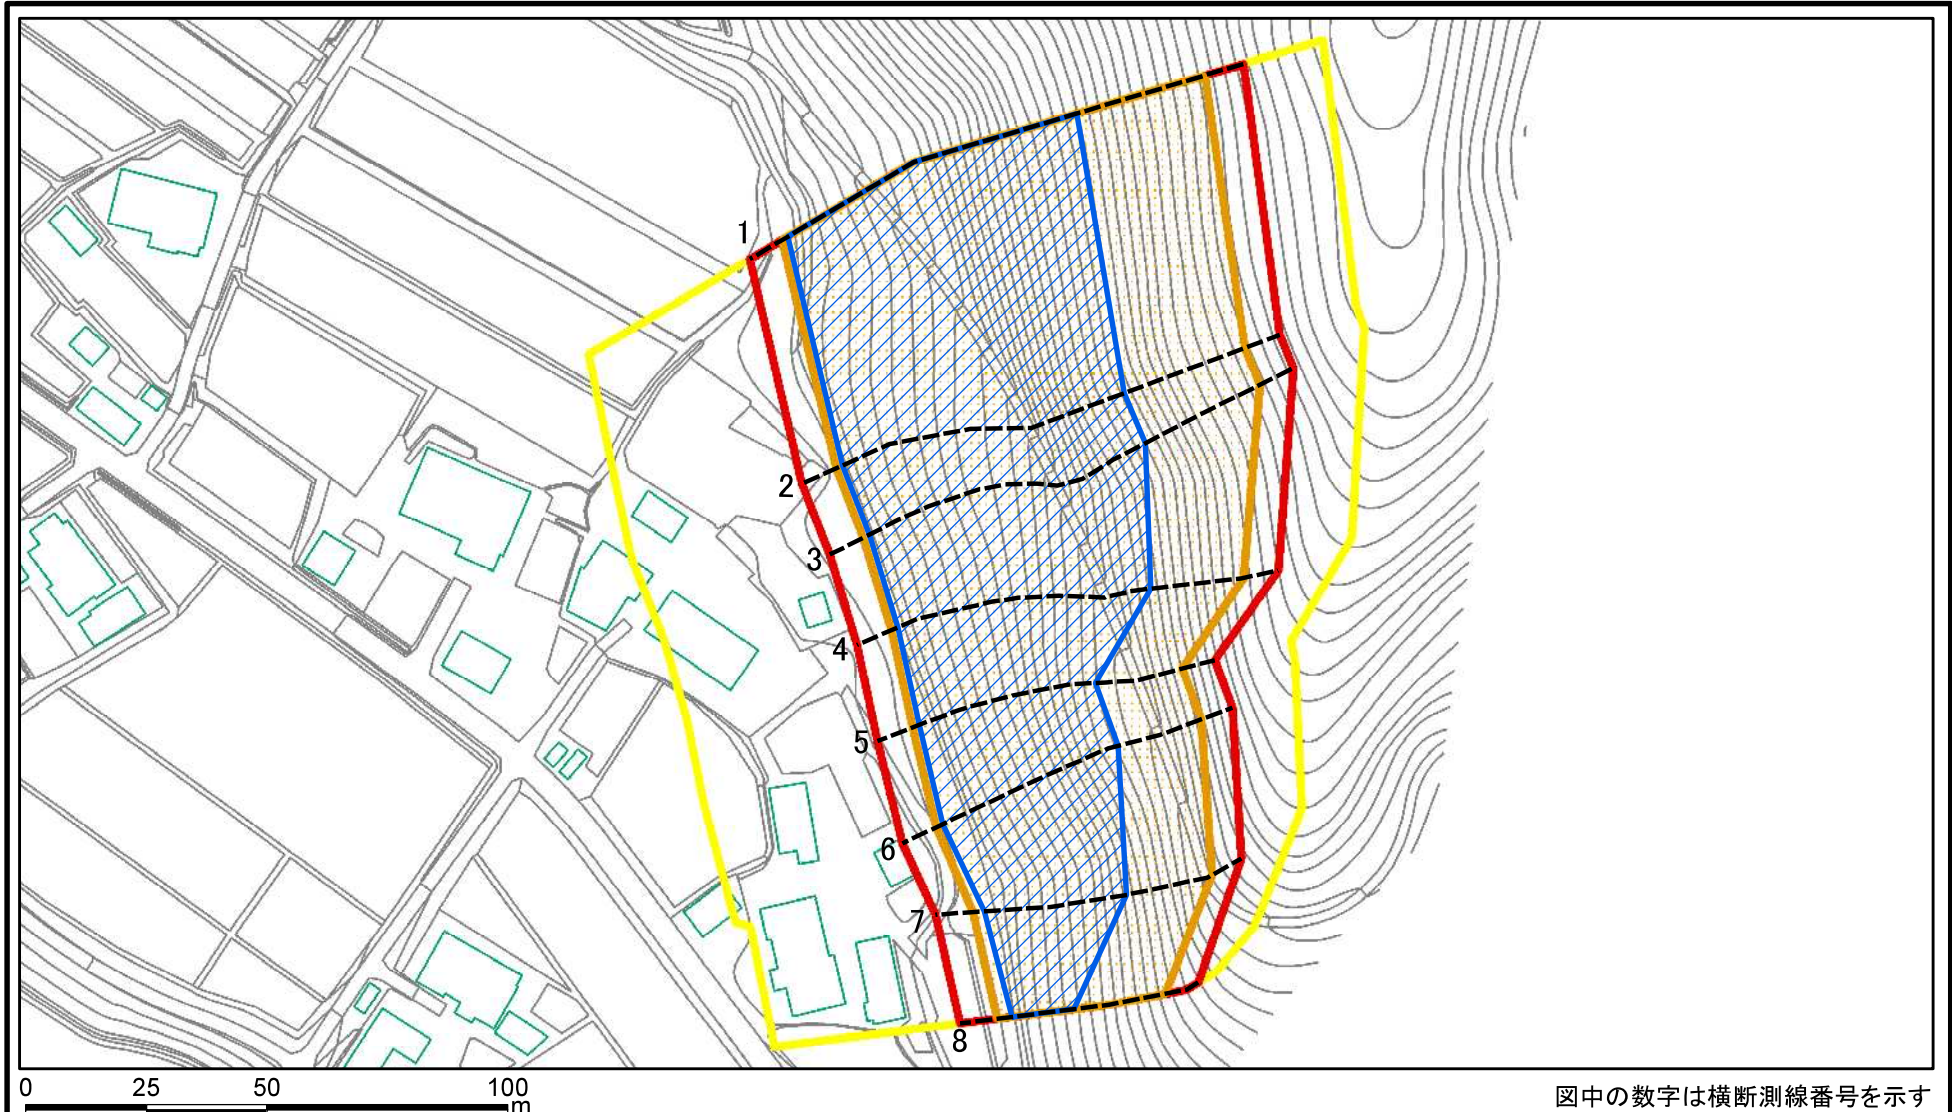
土砂災害警戒区域・土砂災害特別警戒区域  
区域図(その2)

図中の数字は横断測線番号を示す

土石等の(移動)高さが1m以下の場合、  
土石等の移動による力が100kN/mを超える区域

土石等の堆積の高さが3mを超える区域  
それ以外の区域

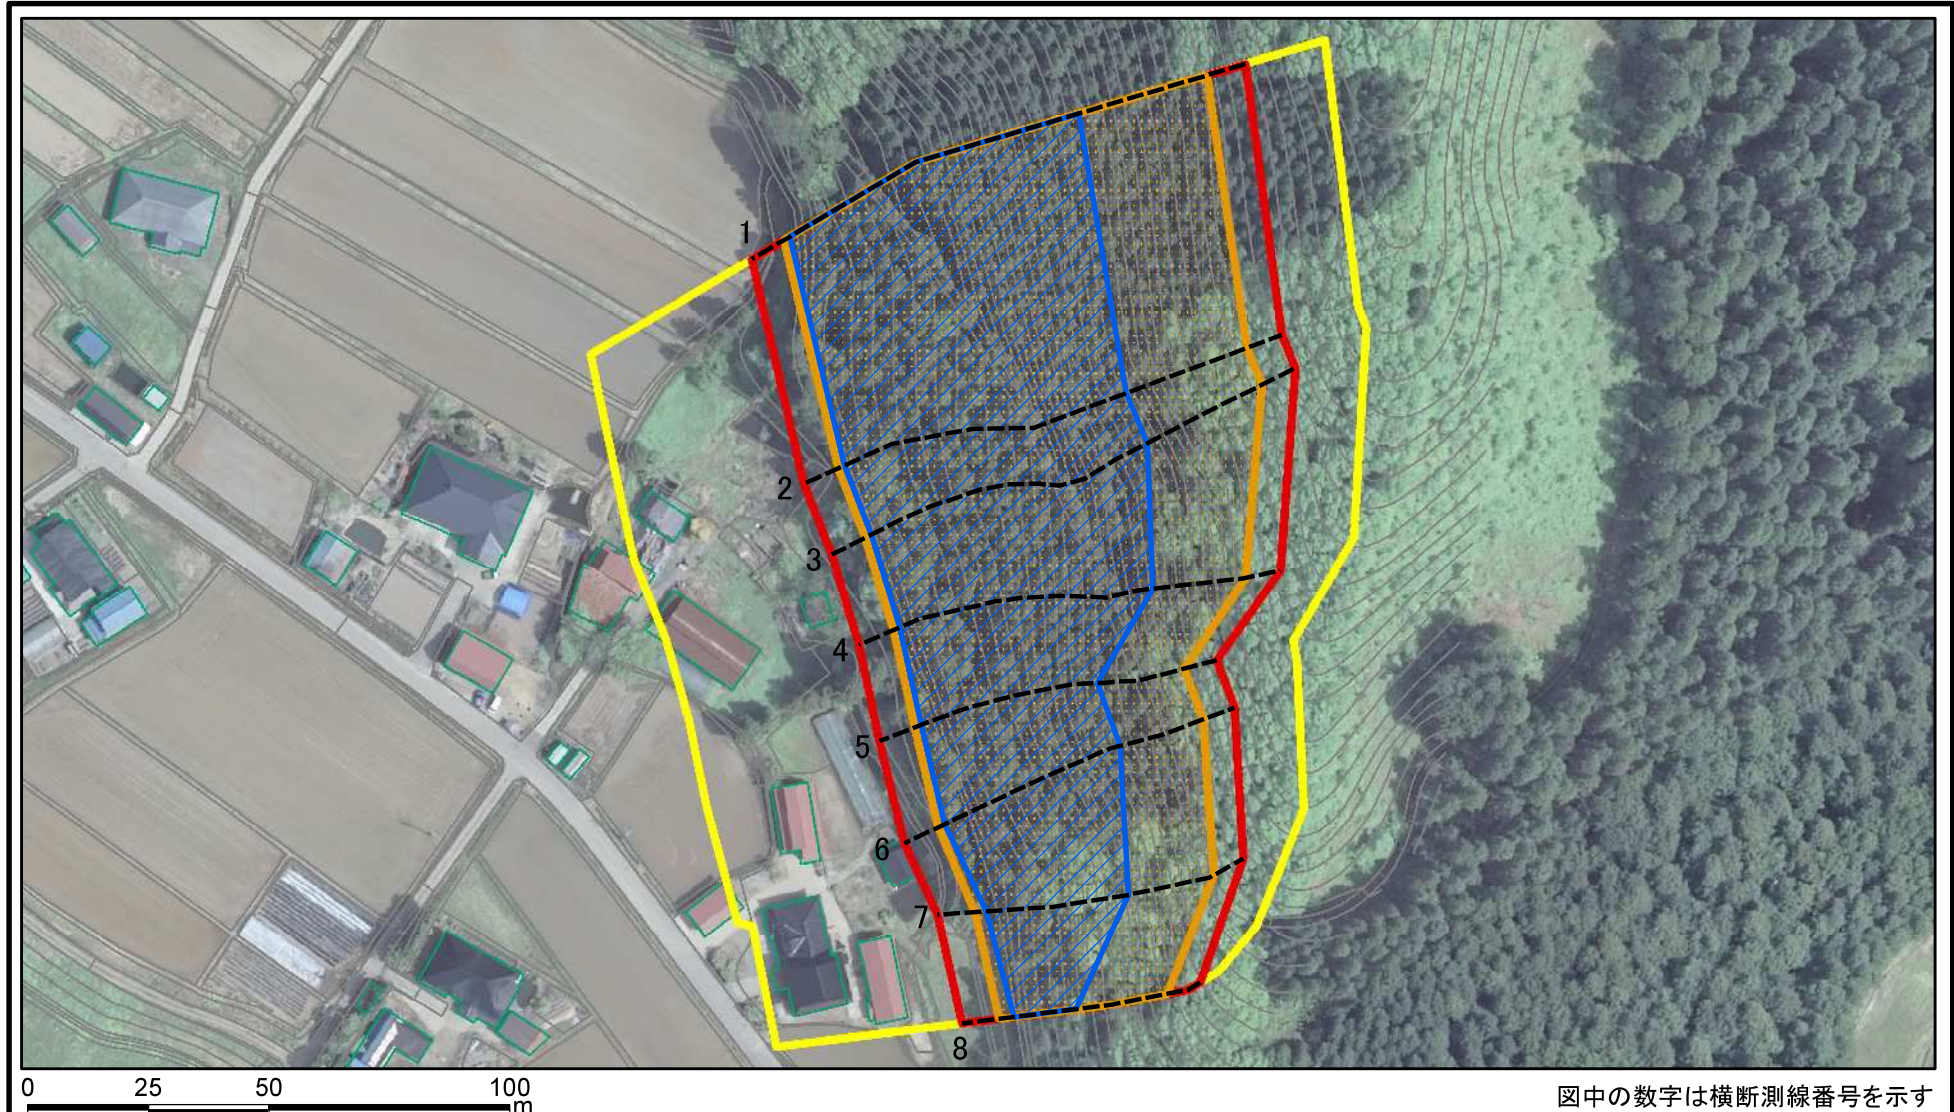
土砂災害警戒区域・土砂災害特別警戒区域  
区域図(その2)

土砂災害防止法施行令第二条の基準に該当する区域

土砂災害防止法  
施行令第三条の  
基準に該当する  
区域

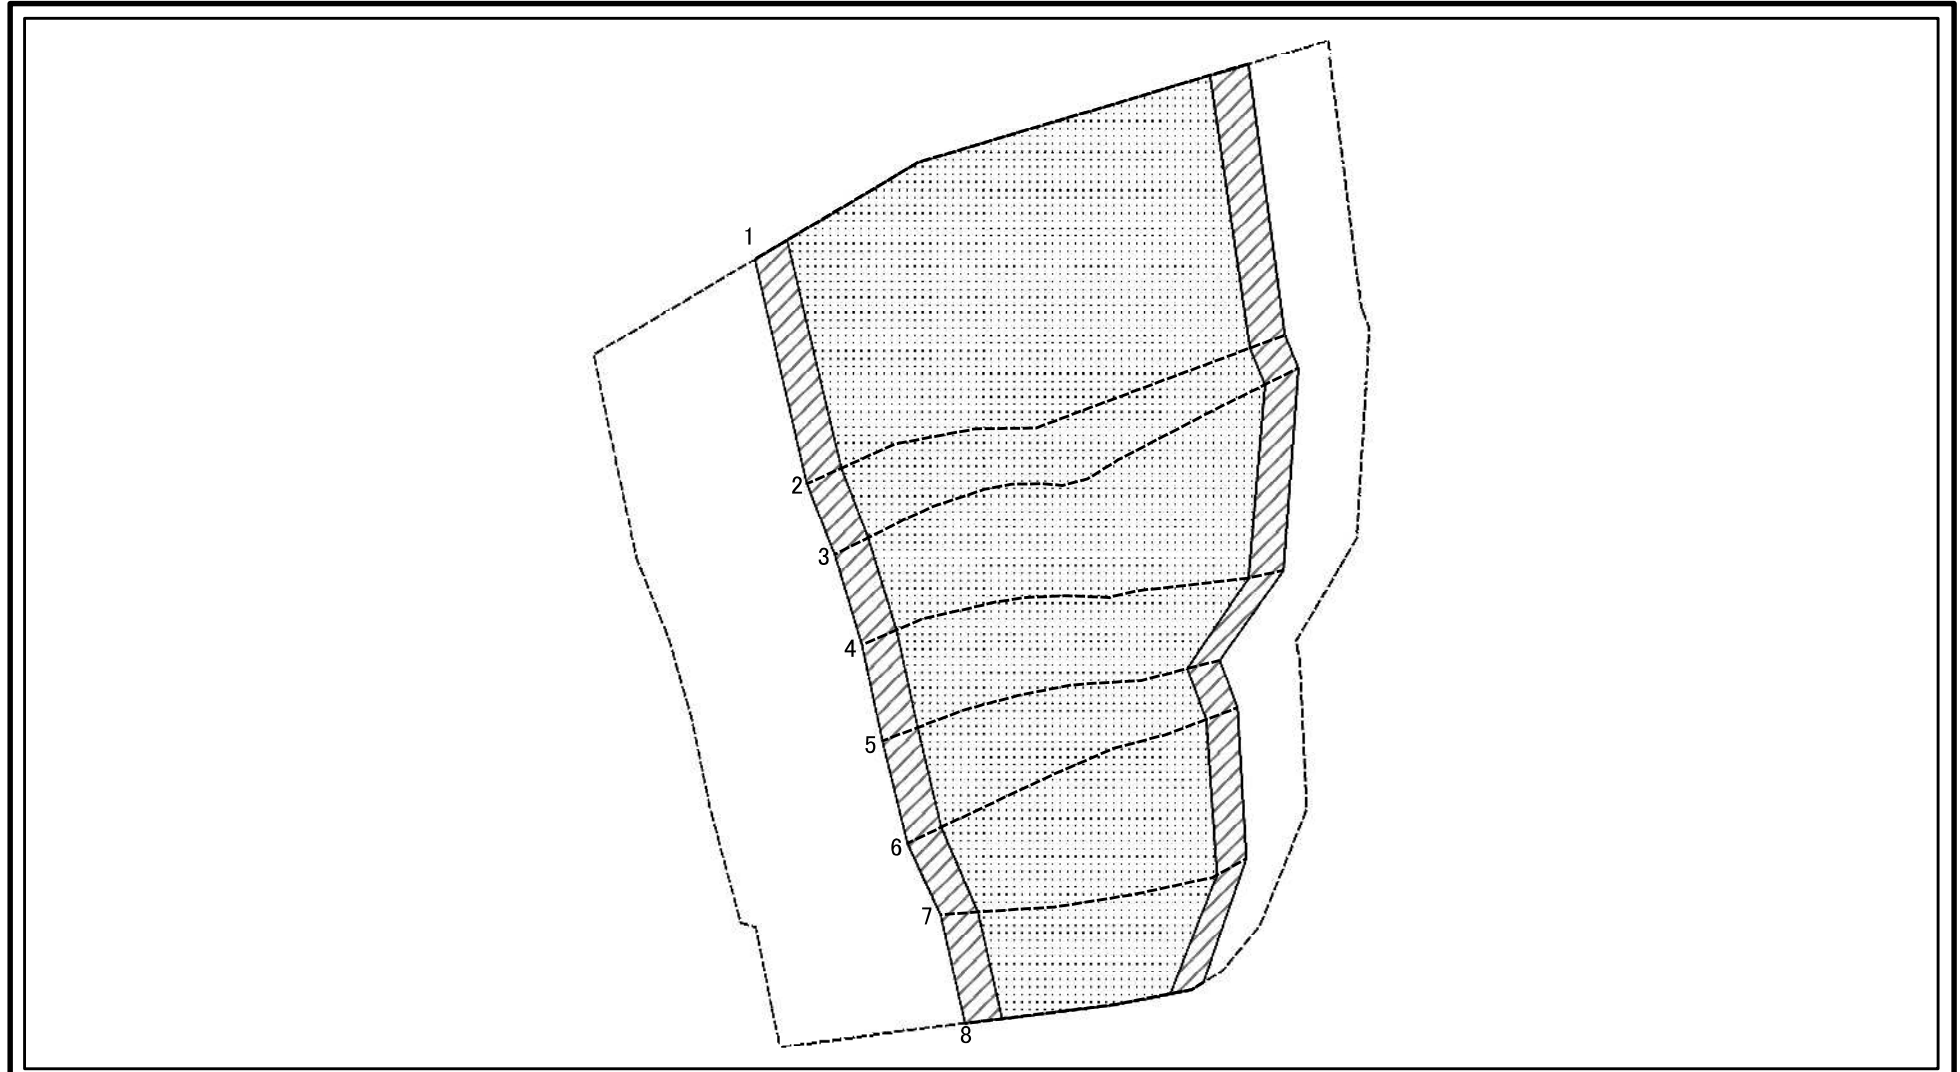
図中の数字は横断測線番号を示す

様式-2-2(急) 土砂災害特別警戒区域の区域区分図 (急傾斜地の崩壊に伴う土石等の移動により 建築物の地上部に作用すると想定される力)	土砂災害防止法施行令第二条の基準に該当する区域		N 縮尺 1:1,500	自然現象の種類	急傾斜地の崩壊	箇所番号	II-1855
	土砂災害防止法施行令第三条の基準に該当する区域			告示番号	第125号	箇所名	八木山2号
	それ以外の区域		告示年月日	令和2年3月24日	所在地	秋田県由利本荘市鳥海町上川内字八木山

横断測線の区間	土石等の移動により建築物の地上部に作用すると想定される力				土石等の堆積により建築物の地上部に作用すると想定される力				横断測線の区間	土石等の移動により建築物の地上部に作用すると想定される力				土石等の堆積により建築物の地上部に作用すると想定される力			
	土石等の(移動)高さが1m以下の場合、土石等の移動による力が100kN/m <sup>2</sup> を超える区域		それ以外の区域		土石等の堆積の高さが3mを超える区域		それ以外の区域			土石等の(移動)高さが1m以下の場合、土石等の移動による力が100kN/m <sup>2</sup> を超える区域		それ以外の区域		土石等の堆積の高さが3mを超える区域		それ以外の区域	
	力の大きさのうち最大のもの(kN/m <sup>2</sup> )	土石等の高さ(m)	力の大きさのうち最大のもの(kN/m <sup>2</sup> )	土石等の高さ(m)	力の大きさのうち最大のもの(kN/m <sup>2</sup> )	土石等の高さ(m)	力の大きさのうち最大のもの(kN/m <sup>2</sup> )	土石等の高さ(m)		力の大きさのうち最大のもの(kN/m <sup>2</sup> )	土石等の高さ(m)	力の大きさのうち最大のもの(kN/m <sup>2</sup> )	土石等の高さ(m)	力の大きさのうち最大のもの(kN/m <sup>2</sup> )	土石等の高さ(m)	力の大きさのうち最大のもの(kN/m <sup>2</sup> )	土石等の高さ(m)
1 ~ 2	157.68	1.00	100.00	1.00	19.88	3.93	15.16	3.00	~								
2 ~ 3	157.81	1.00	100.00	1.00	19.89	3.93	15.16	3.00	~								
3 ~ 4	159.64	1.00	100.00	1.00	20.12	3.98	15.16	3.00	~								
4 ~ 5	162.23	1.00	100.00	1.00	20.61	4.08	15.16	3.00	~

5 ~ 6	163.13	1.00	100.00	1.00	20.73	4.10	15.16	3.00	~								
6 ~ 7	163.13	1.00	100.00	1.00	20.73	4.10	15.16	3.00	~								
7 ~ 8	161.39	1.00	100.00	1.00	18.68	3.70	15.16	3.00	~								
~									~								
~									~								
~									~								
~									~								
~									~								
~									~								
~									~								
~									~								
~									~								
~									~								
~									~								
~									~								
~									~								
~									~								
~									~								
~									~								
~									~								
~									~								
~									~								
~									~								
~									~

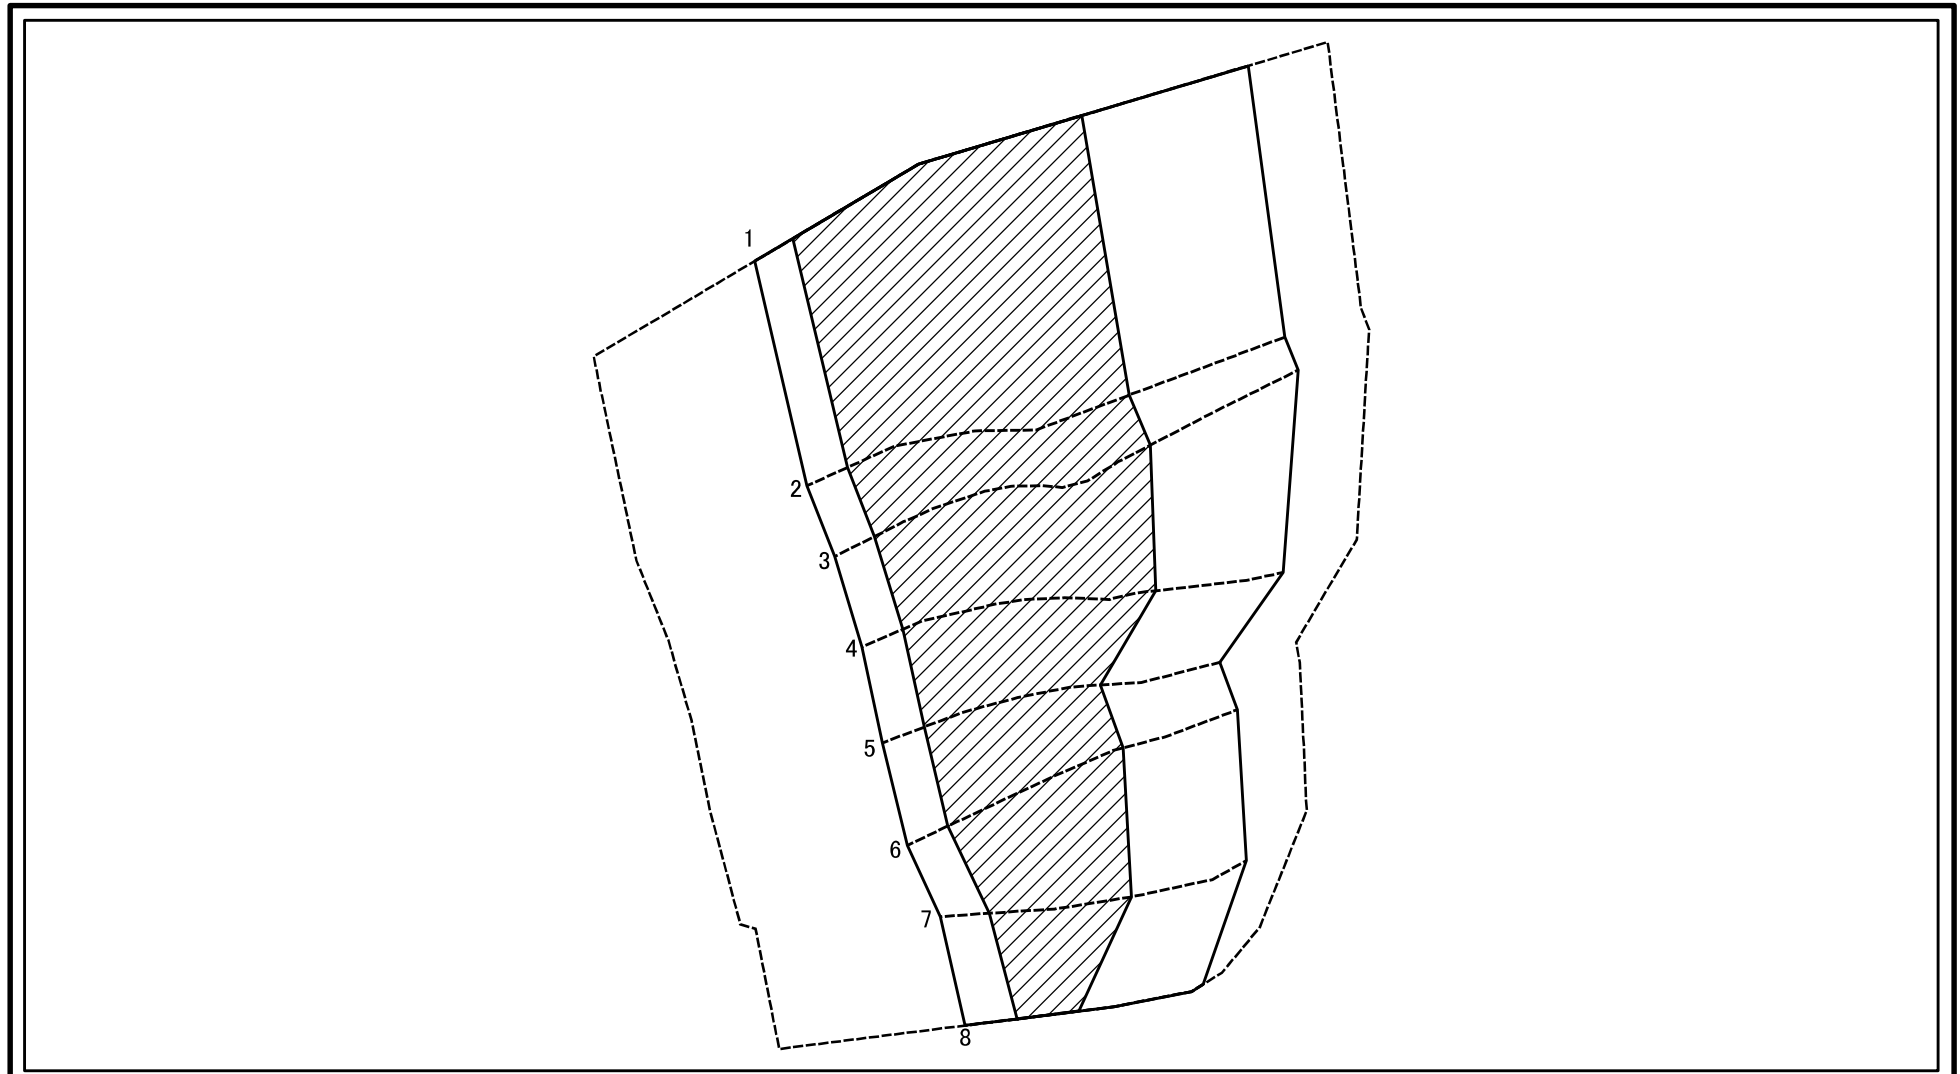
図中の数字は横断測線番号を示す

様式-2-3(急) 土砂災害特別警戒区域の区域区分図 (急傾斜地の崩壊に伴う土石等の堆積により 建築物の地上部に作用すると想定される力)	土砂災害防止法施行令第二条の基準に該当する区域		N 縮尺 1:1,500	自然現象の種類	急傾斜地の崩壊	箇所番号	Ⅱ-1855
	土砂災害防止法施行令第三条の基準に該当する区域			告示番号	第125号	箇所名	八木山2号
	それ以外の区域			告示年月日	令和2年3月24日	所在地	秋田県由利本荘市島海町上川内字八木山
