土砂災害警戒区域等の指定の公示に係る図書（その1）

自然現象の種類	急傾斜地の崩壊
箇所番号	I-68
箇所名	上山
所在地	秋田県鹿角市尾去沢字上山及び山根

土砂災害警戒区域・土砂災害特別警戒区域
区域図(その1)

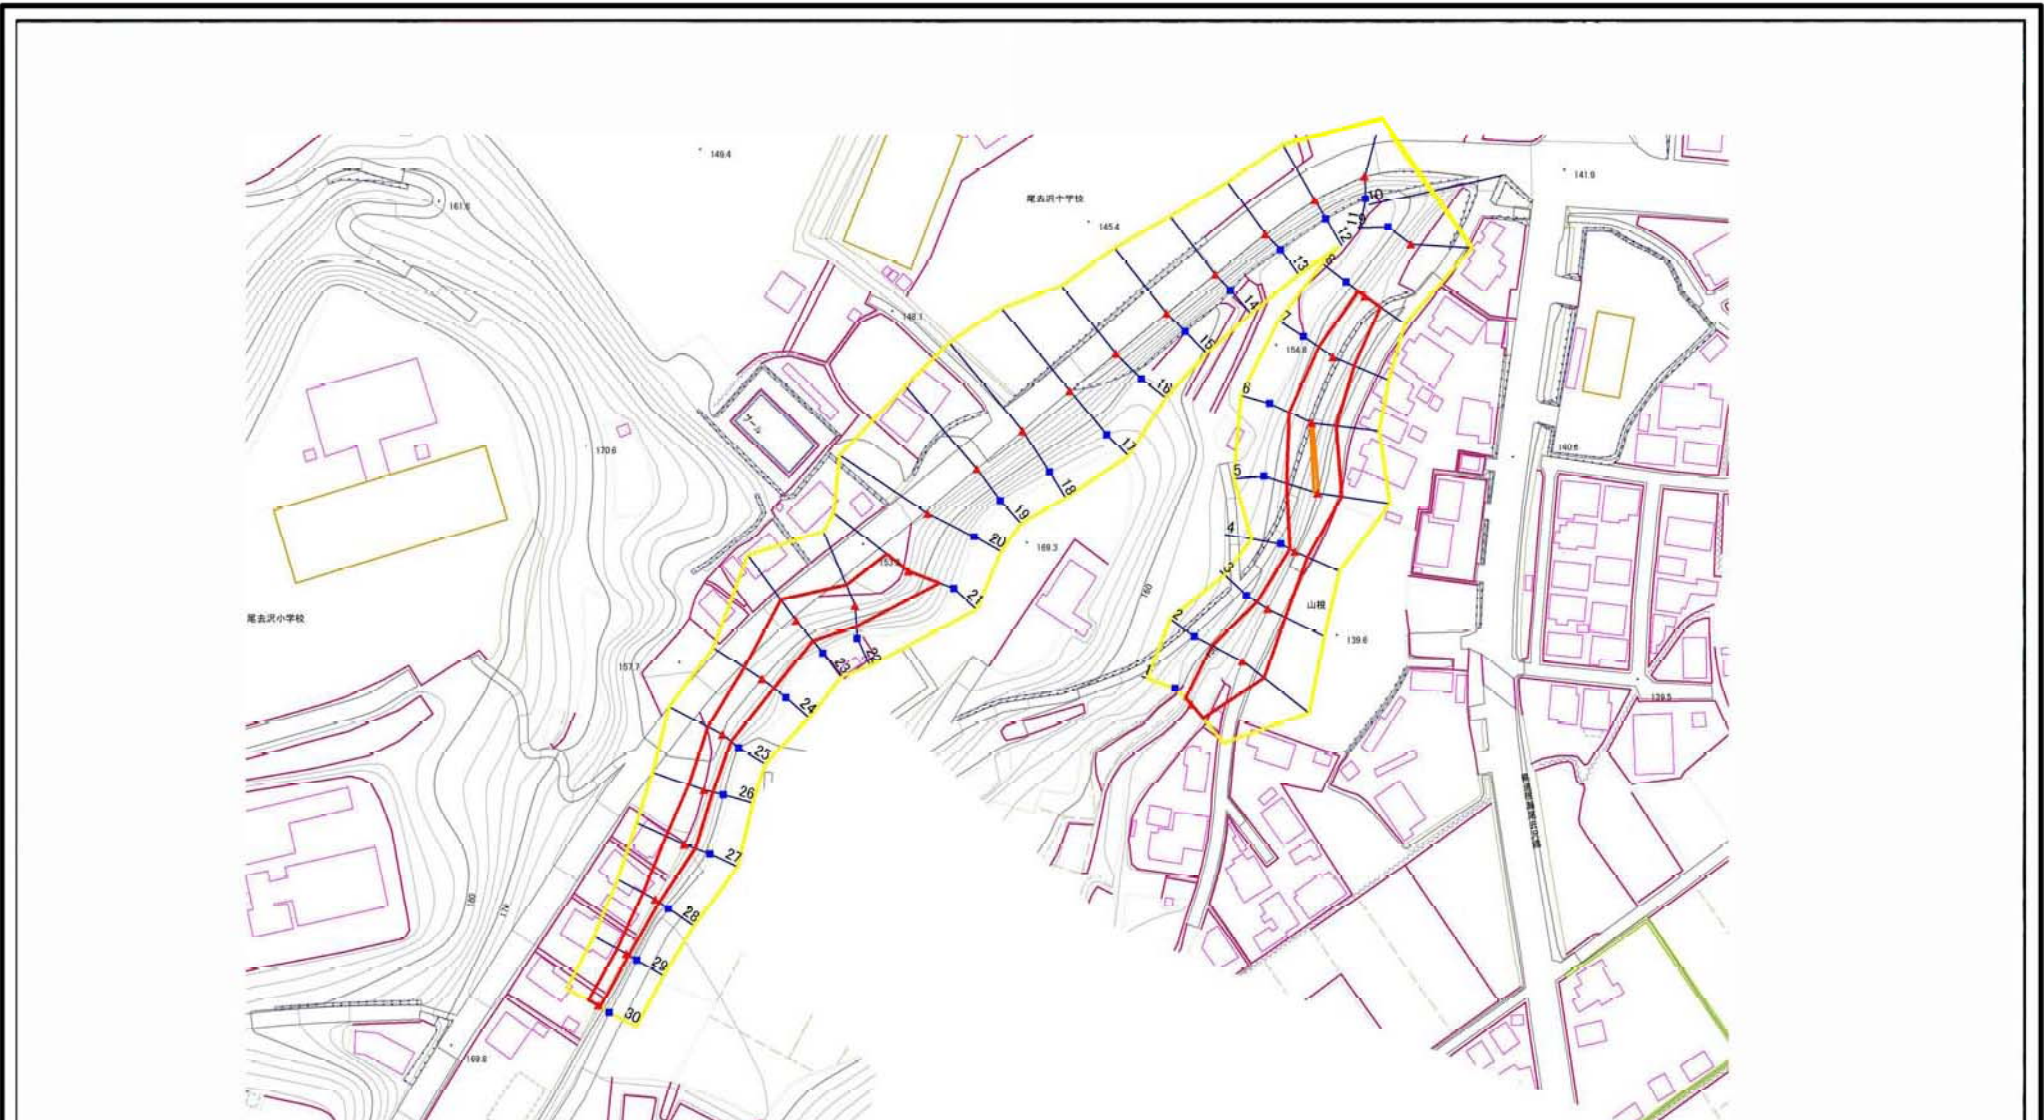
図中の数字は横断測線番号を示す

土砂災害防止法施行令第二条の基準に該当する区域

土砂災害防止法
施行令第三条の
基準に該当する
区域

土石等の(移動)高さが1m以下の場合、
土石等の移動による力が100kN/m²を超える区域
土石等の堆積の高さが3mを超える区域
それ以外の区域
