土砂災害警戒区域等の指定の公示に係る図書(その1)

様式-1(急)
土砂災害警戒区域・土砂災害特別警戒区域
位置図

I-458

入道崎

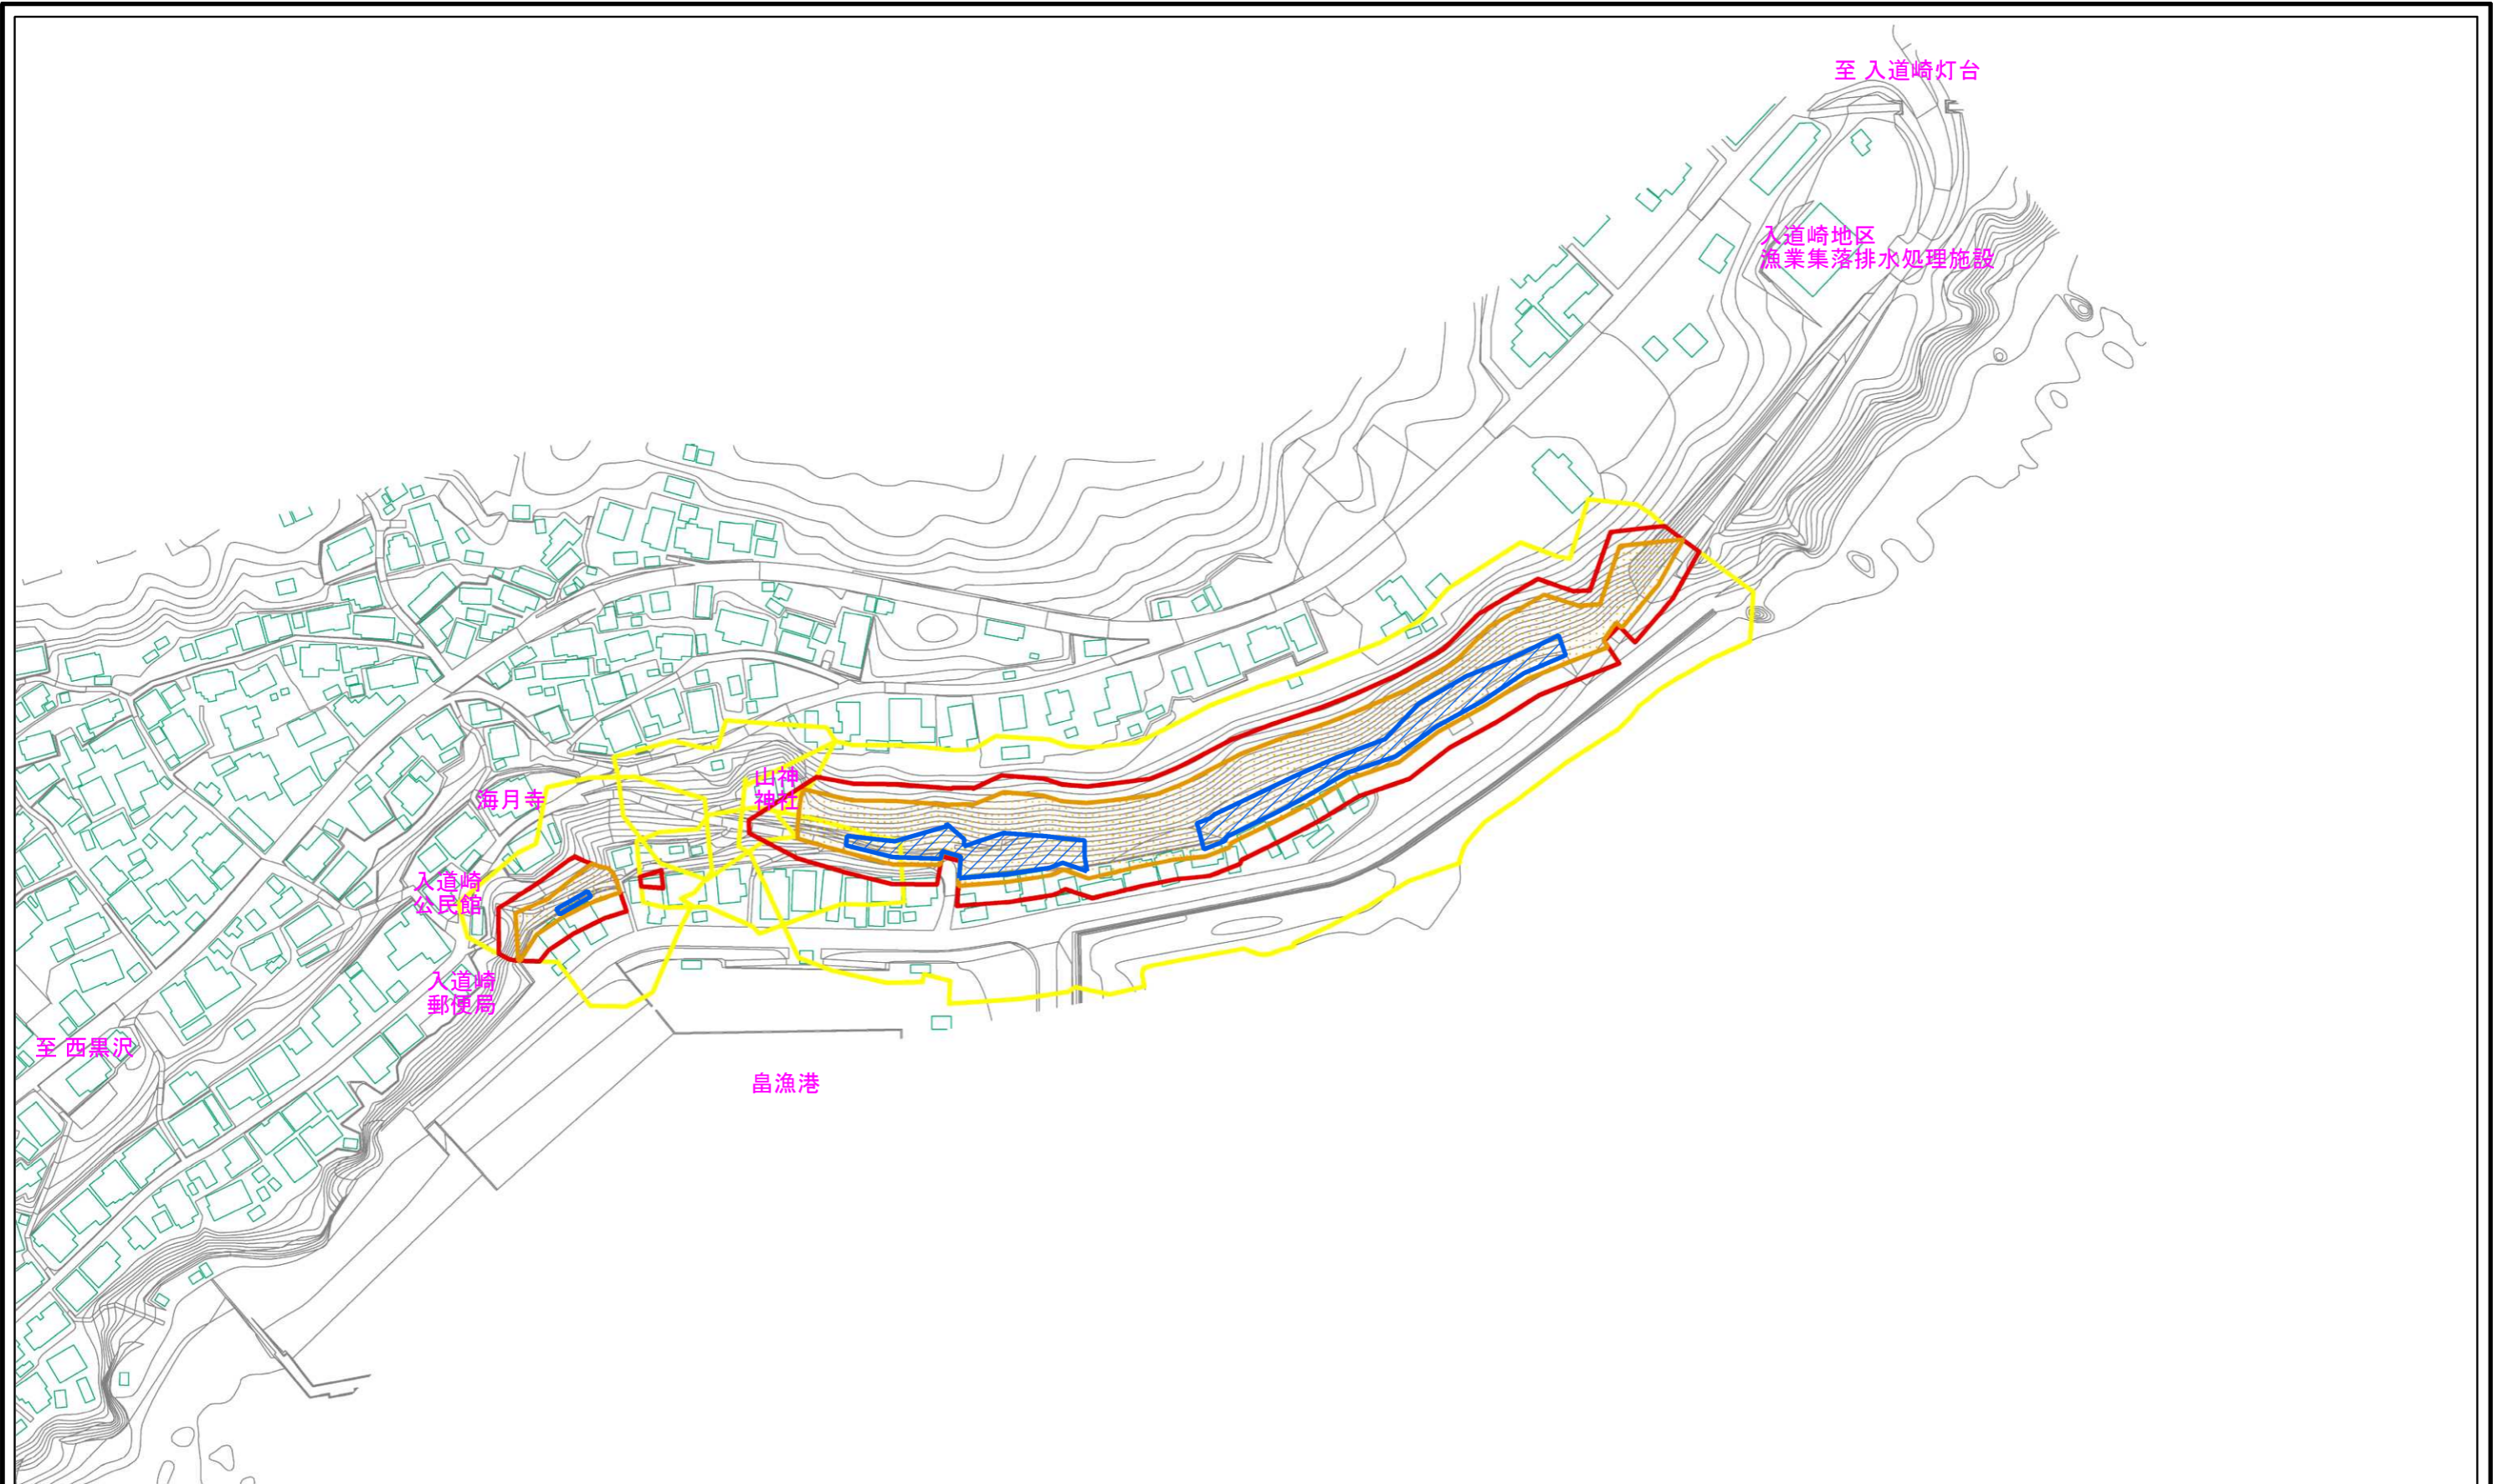
様式-2(急)
土砂災害警戒区域・土砂災害特別警戒区域
区域図(その1)

| 土砂災害防止法施行令第二條の基準に該当する区域 | | 縮尺 1:2,500 |
| 土砂災害防止法施行令第三條の基準に該当する区域 | | |
| 土砂等の(移動)高さが1m以下の場合、土砂等の移動による力が100kN/mを超える区域 | | |
| 土砂等の堆積の高さが3mを超える区域 | | |

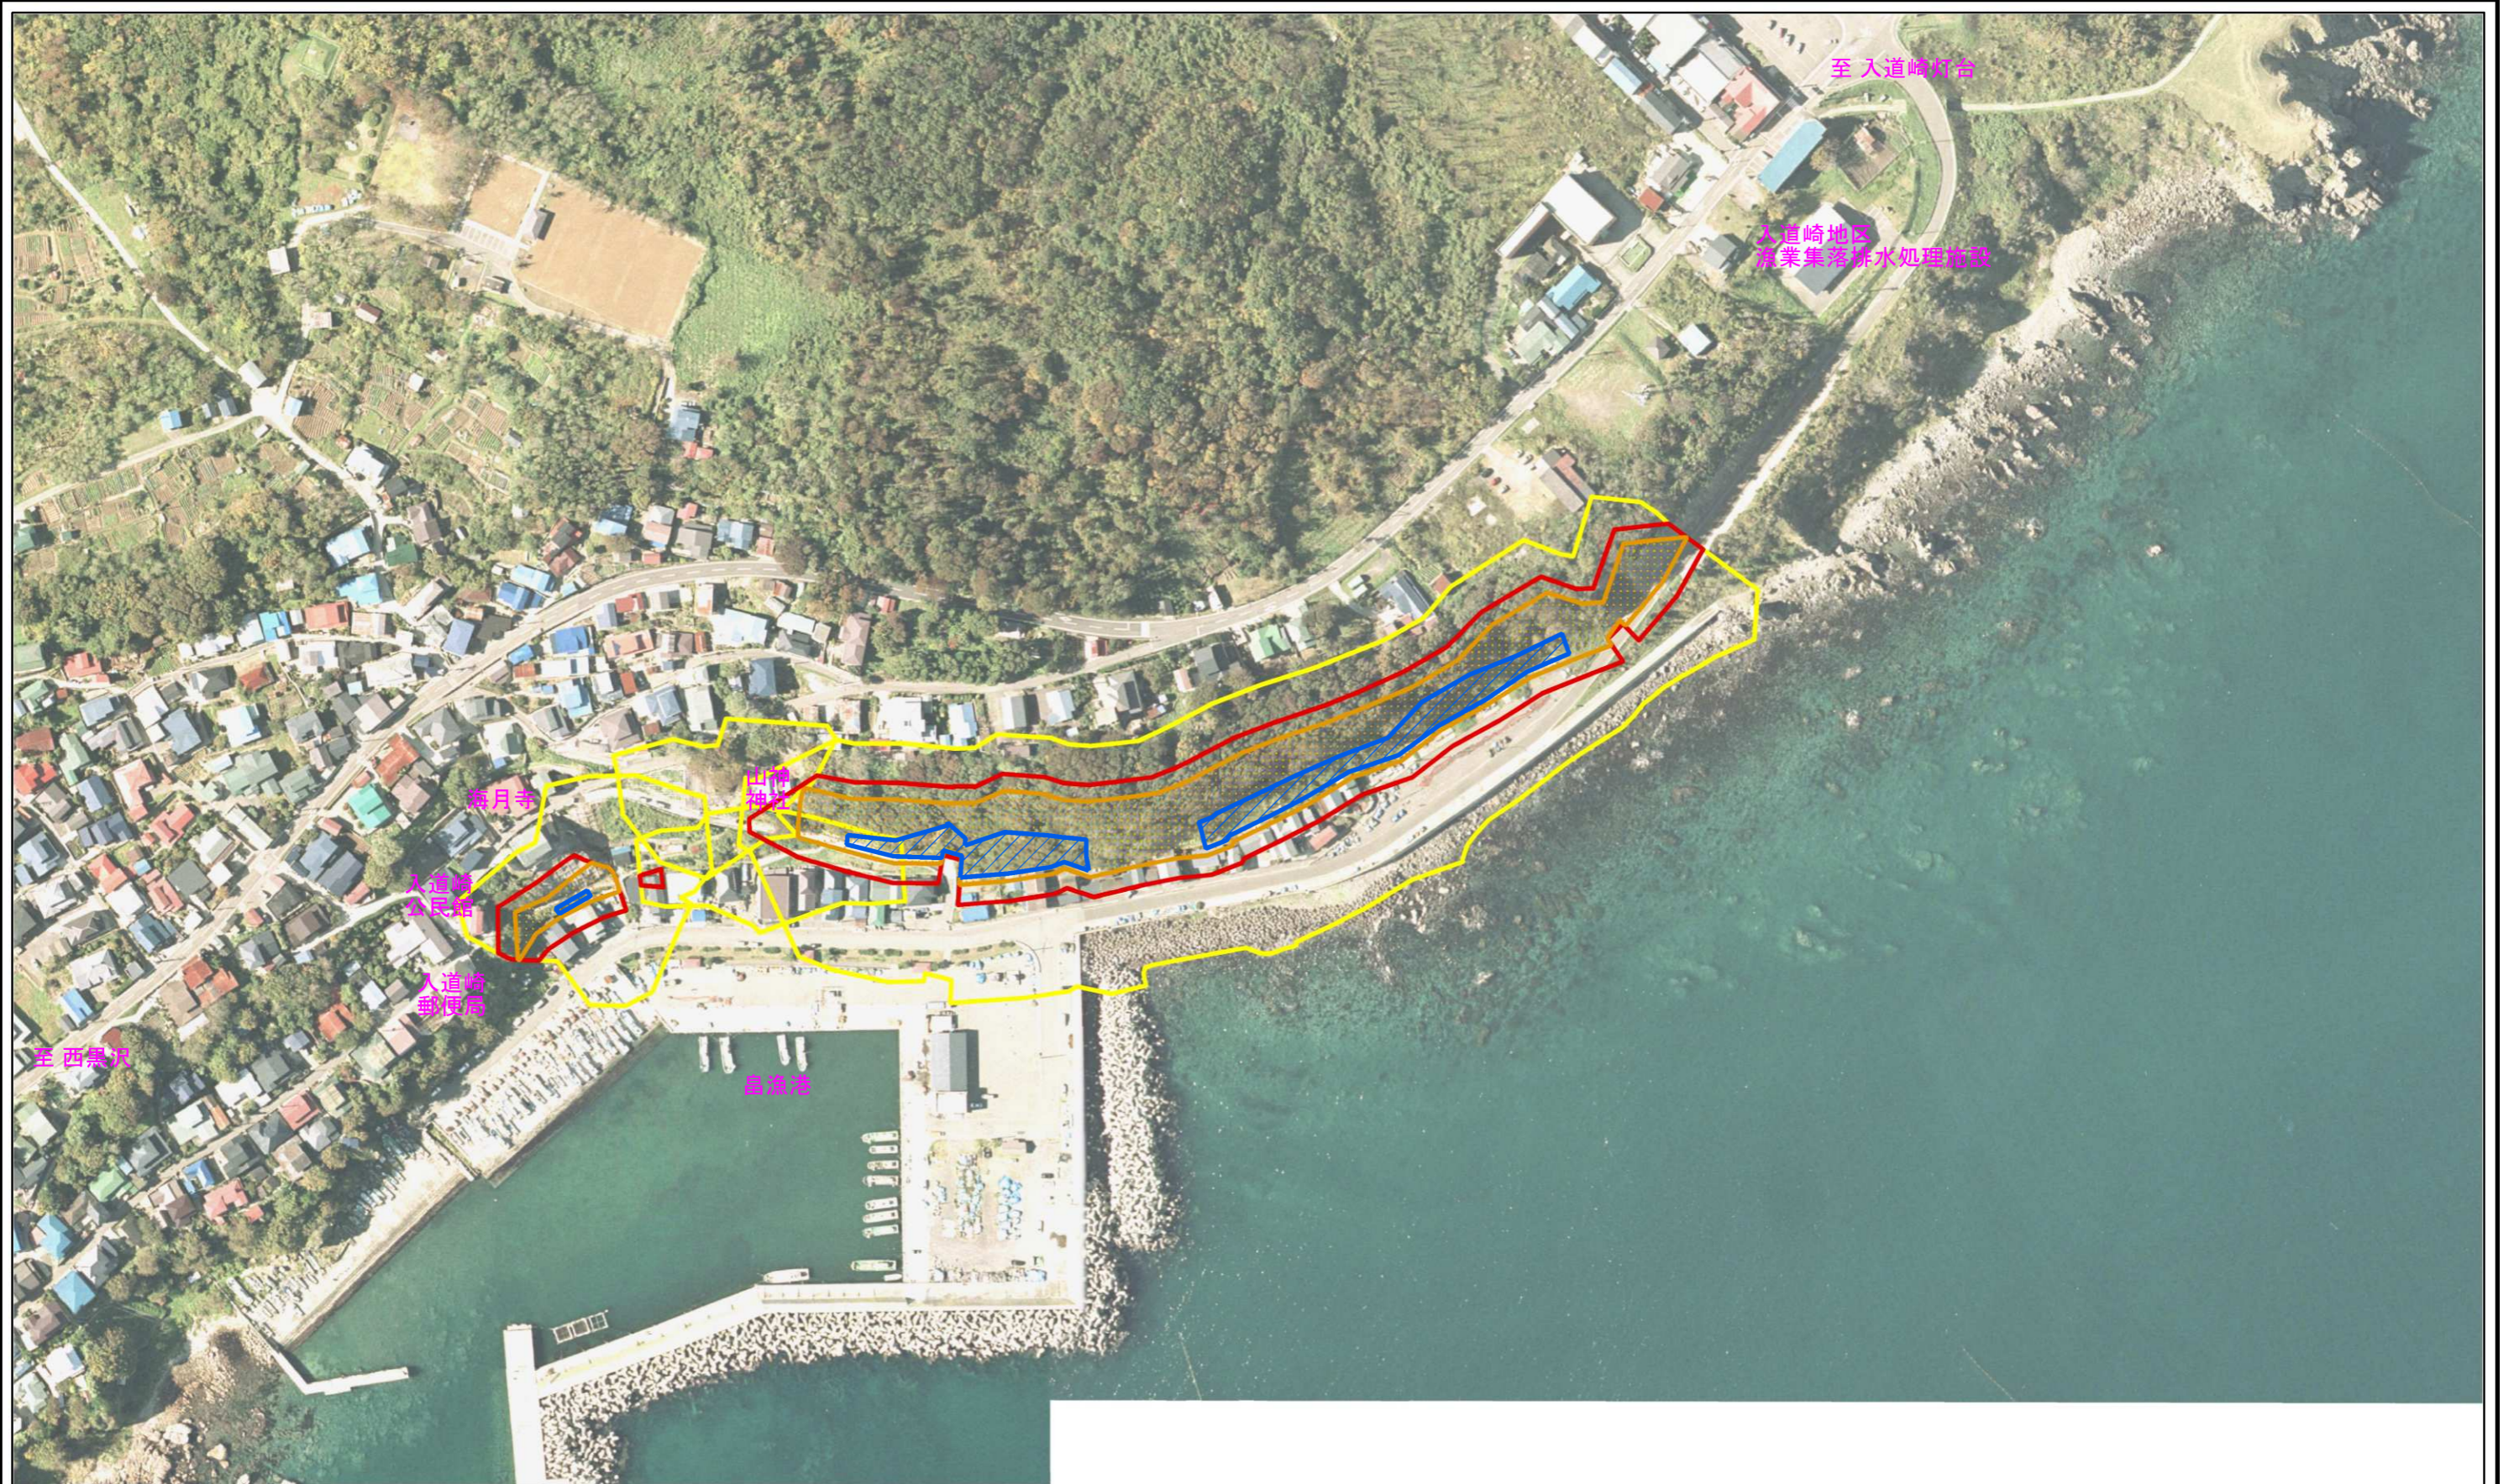
様式-2(急)
土砂災害警戒区域・土砂災害特別警戒区域
区域図(その1)

| 土砂災害防止法施行令第二条の基準に該当する区域 | | 自然現象の種類 | 急傾斜地の崩壊 | 箇所番号 | I-458 | |
| 土砂災害防止法施行令第三条の基準に該当する区域 | | | 告示番号 | 第18号 | 箇所名 | 入道崎 |
| 土砂等の(移動)高さが1m以下の場合、土砂等の移動による力が100kN/m ² を超える区域 | | 縮尺 | 告示年月日 | 平成23年1月14日 | 所在地 | 男鹿市北浦入道崎字鳴畑 |

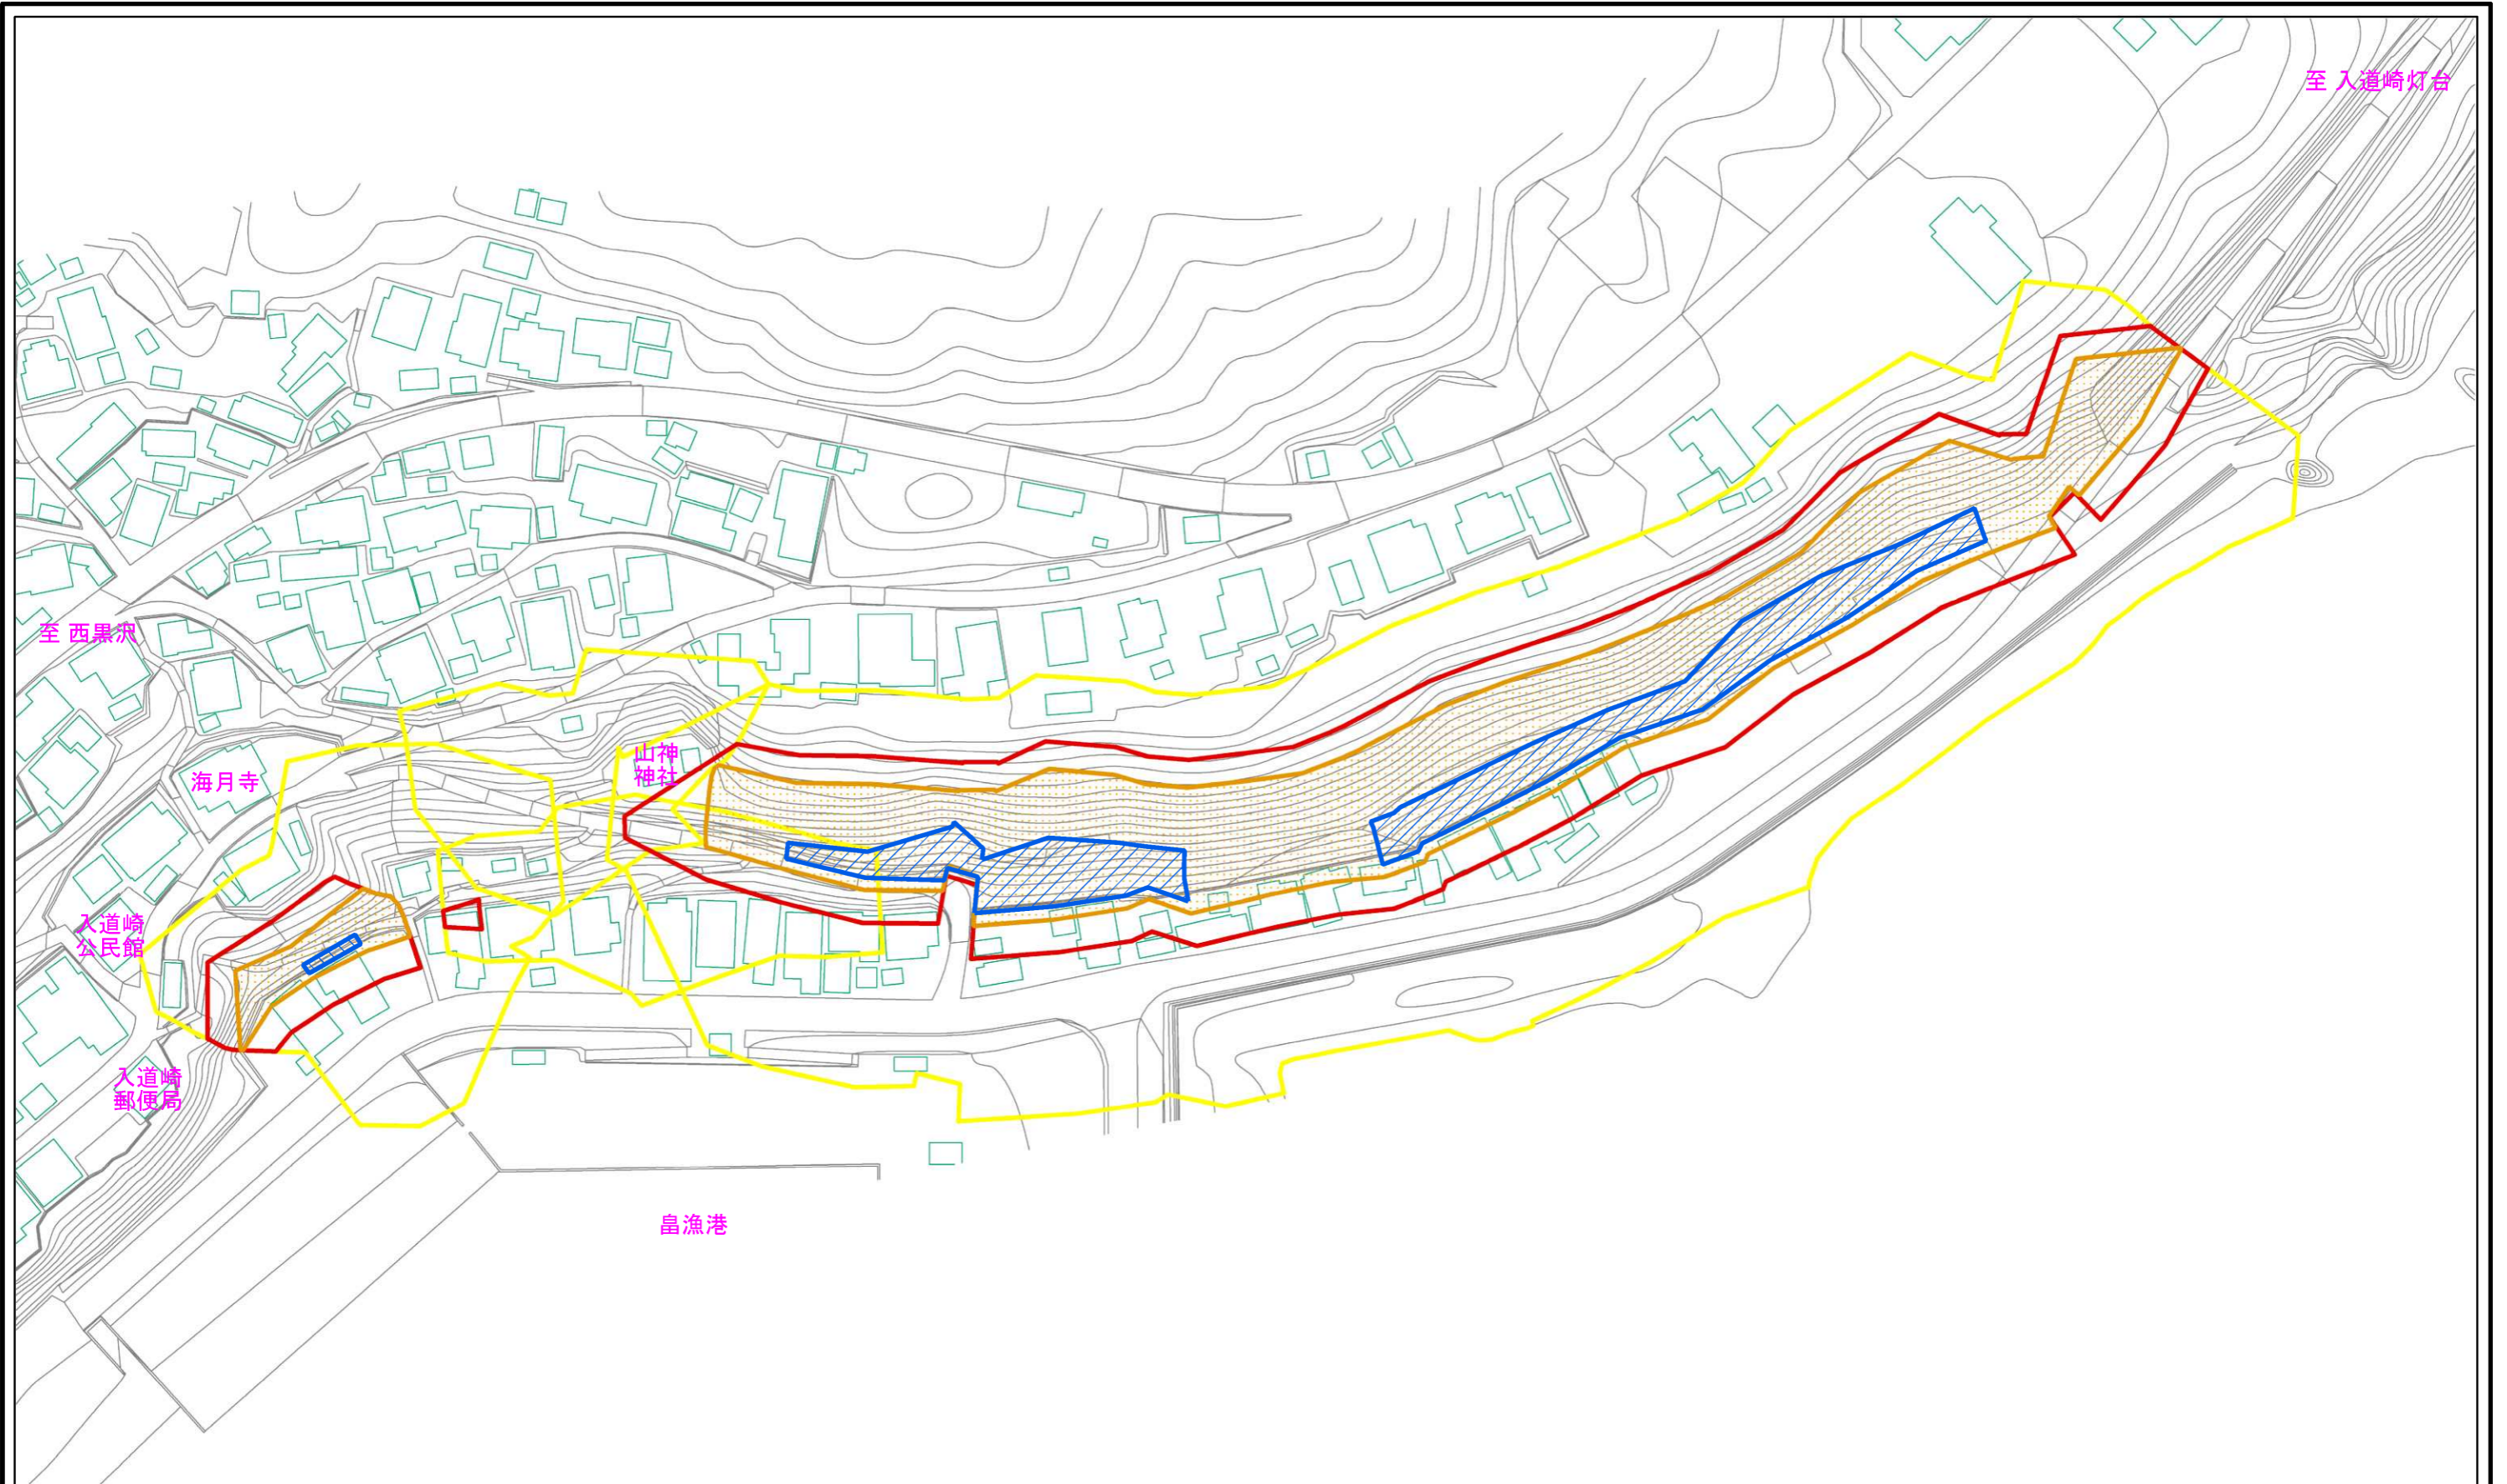
様式-2-1(急)
土砂災害警戒区域・土砂災害特別警戒区域
区域図(その2)

| 土砂災害防止法施行令第二條の基準に該当する区域 | | 縮尺 1:1,500 | 自然現象の種類 急傾斜地の崩壊 | 箇所番号 | I-458 | |
| 土砂災害防止法施行令第三條の基準に該当する区域 | | | | 告示番号 | 第18号 | 箇所名 |
| 土砂等の(移動)高さが1m以下の場合、土砂等の移動による力が100kN/mを超える区域 | | | 告示年月日 | 平成23年1月14日 | 所在地 | 男鹿市北浦入道崎字嶋畑 |

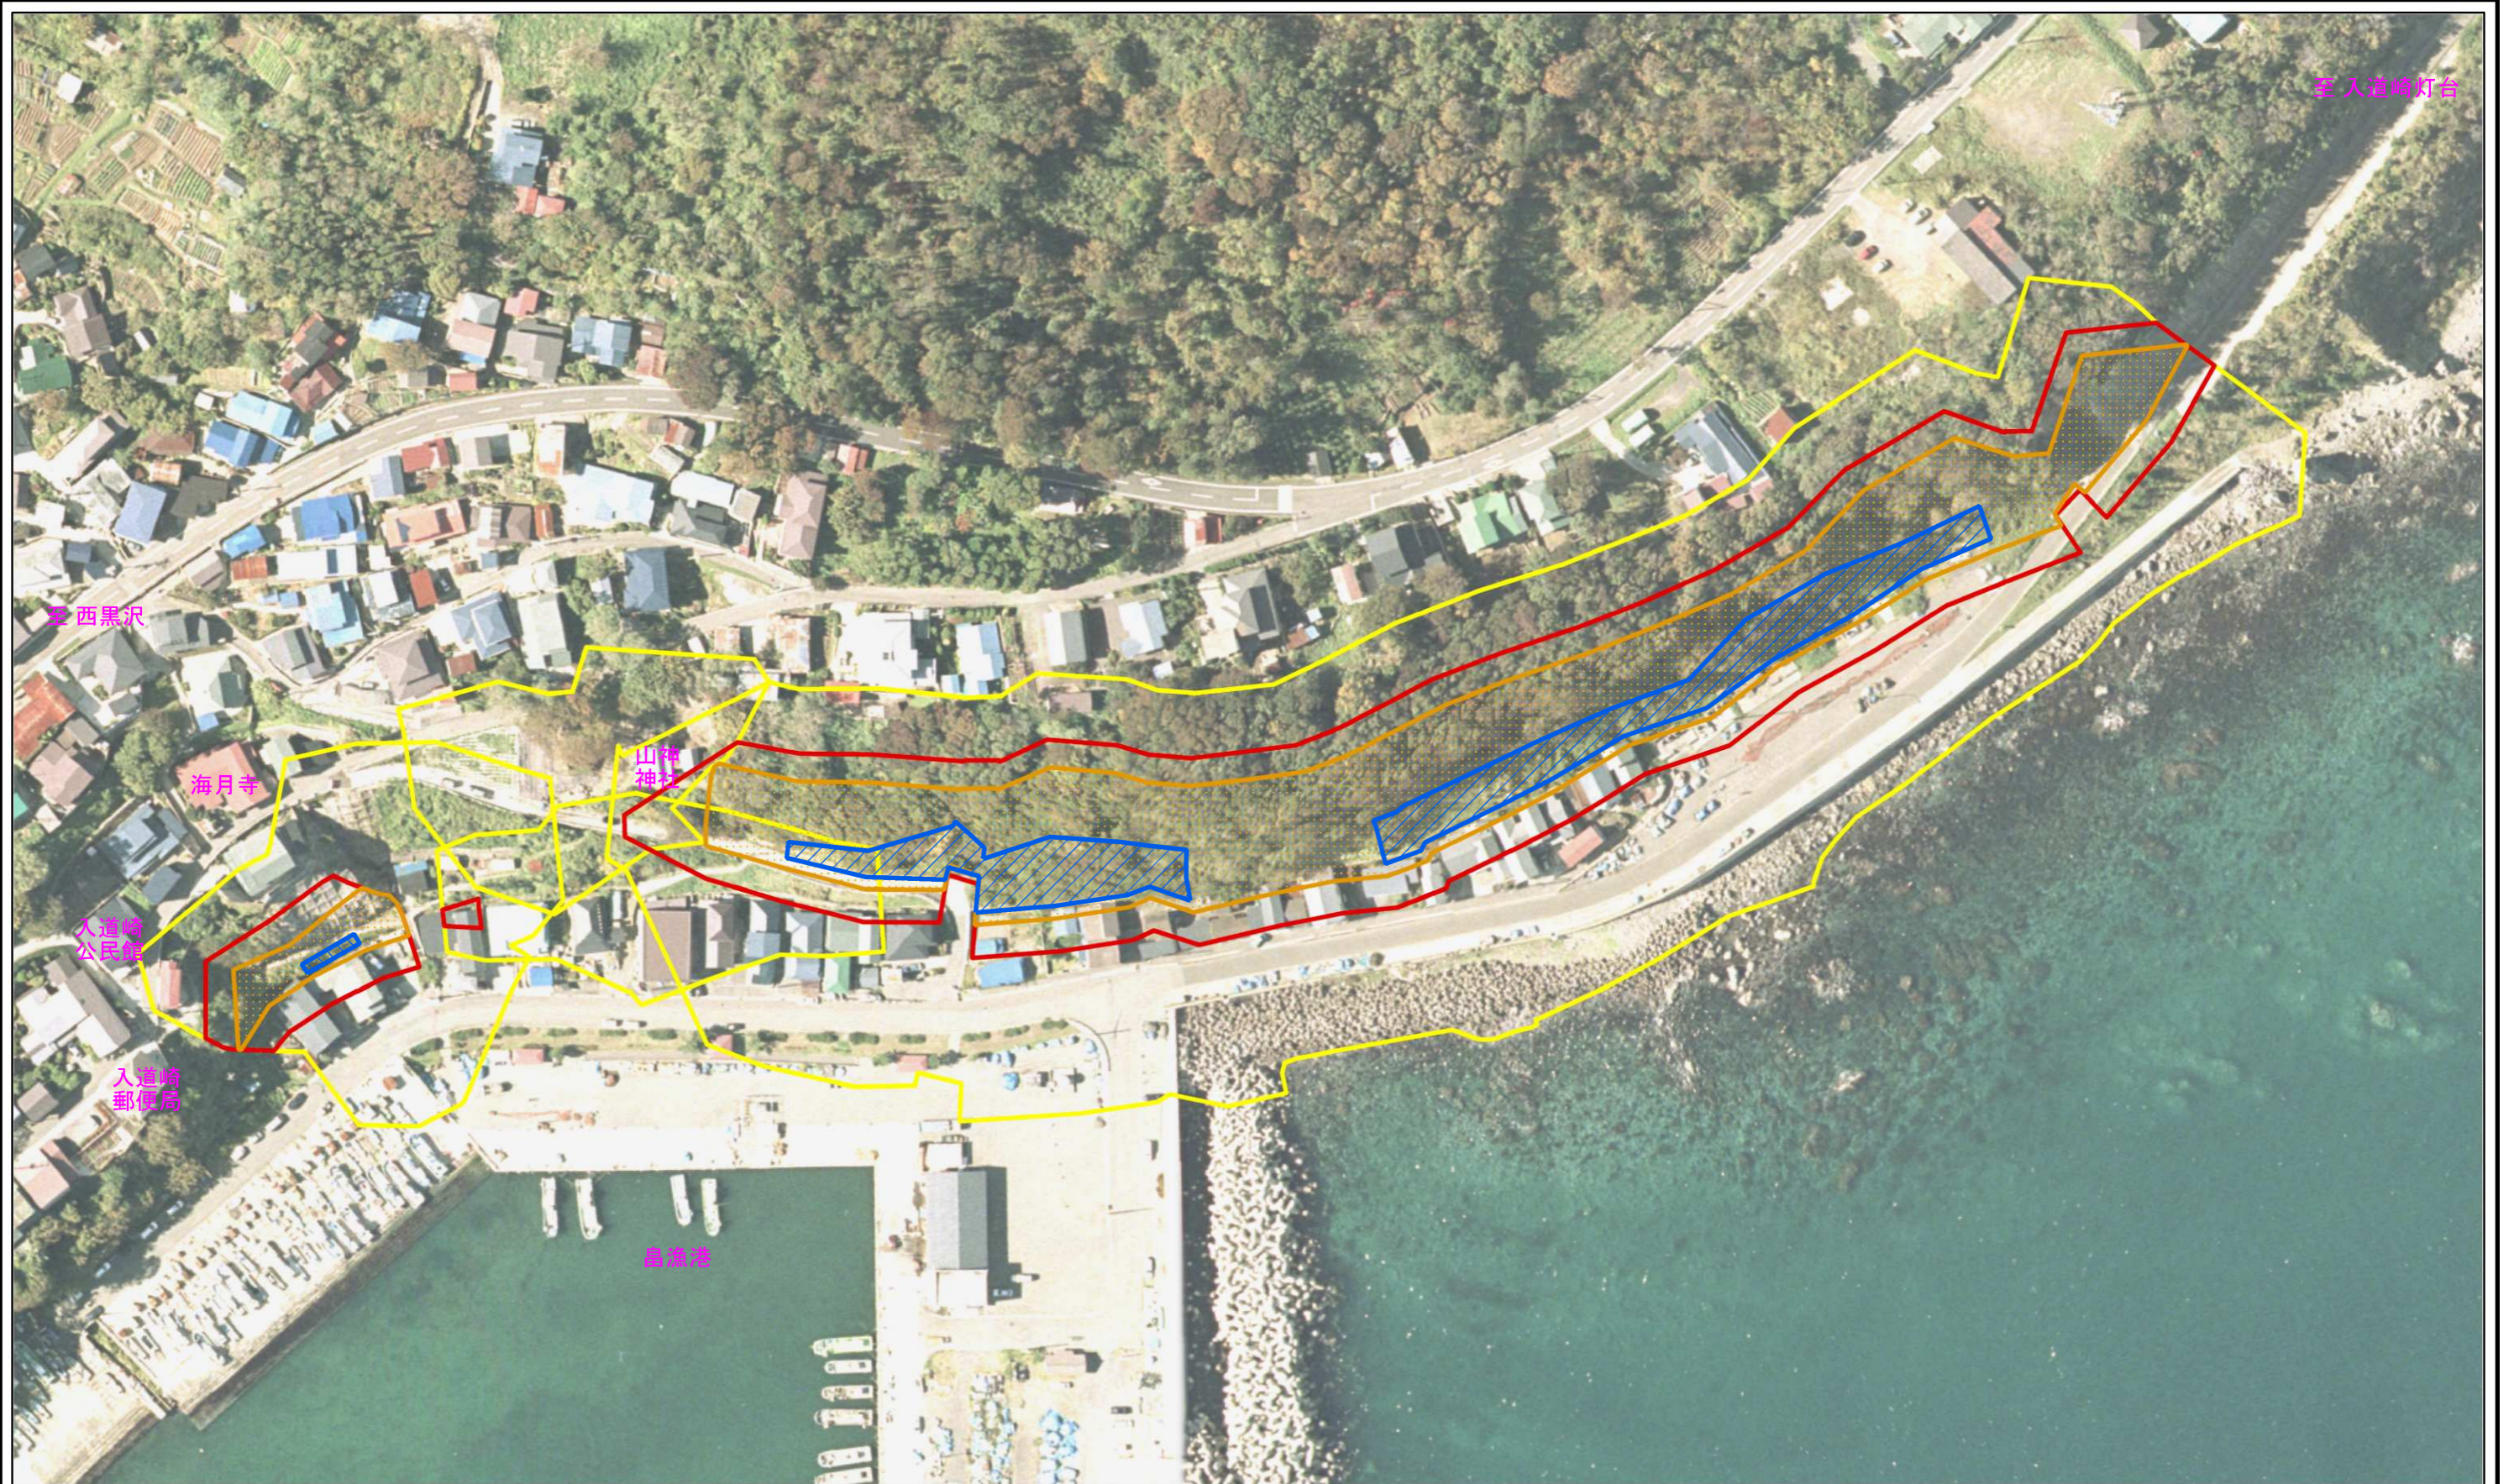
様式-2-1(急)
土砂災害警戒区域・土砂災害特別警戒区域
区域図(その2)

| 土砂災害防止法施行令第二条の基準に該当する区域 | | 縮尺 1:1,500 | 自然現象の種類 | 急傾斜地の崩壊 | 箇所番号 | I-458 |
| 土砂災害防止法施行令第三条の基準に該当する区域 | | | 告示番号 | 第18号 | 箇所名 | 入道崎 |
| 土砂等の(移動)高さが1m以下の場合、土砂等の移動による力が100kN/m ² を超える区域 | | | 告示年月日 | 平成23年1月14日 | 所在地 | 男鹿市北浦入道崎字鳴畑 |

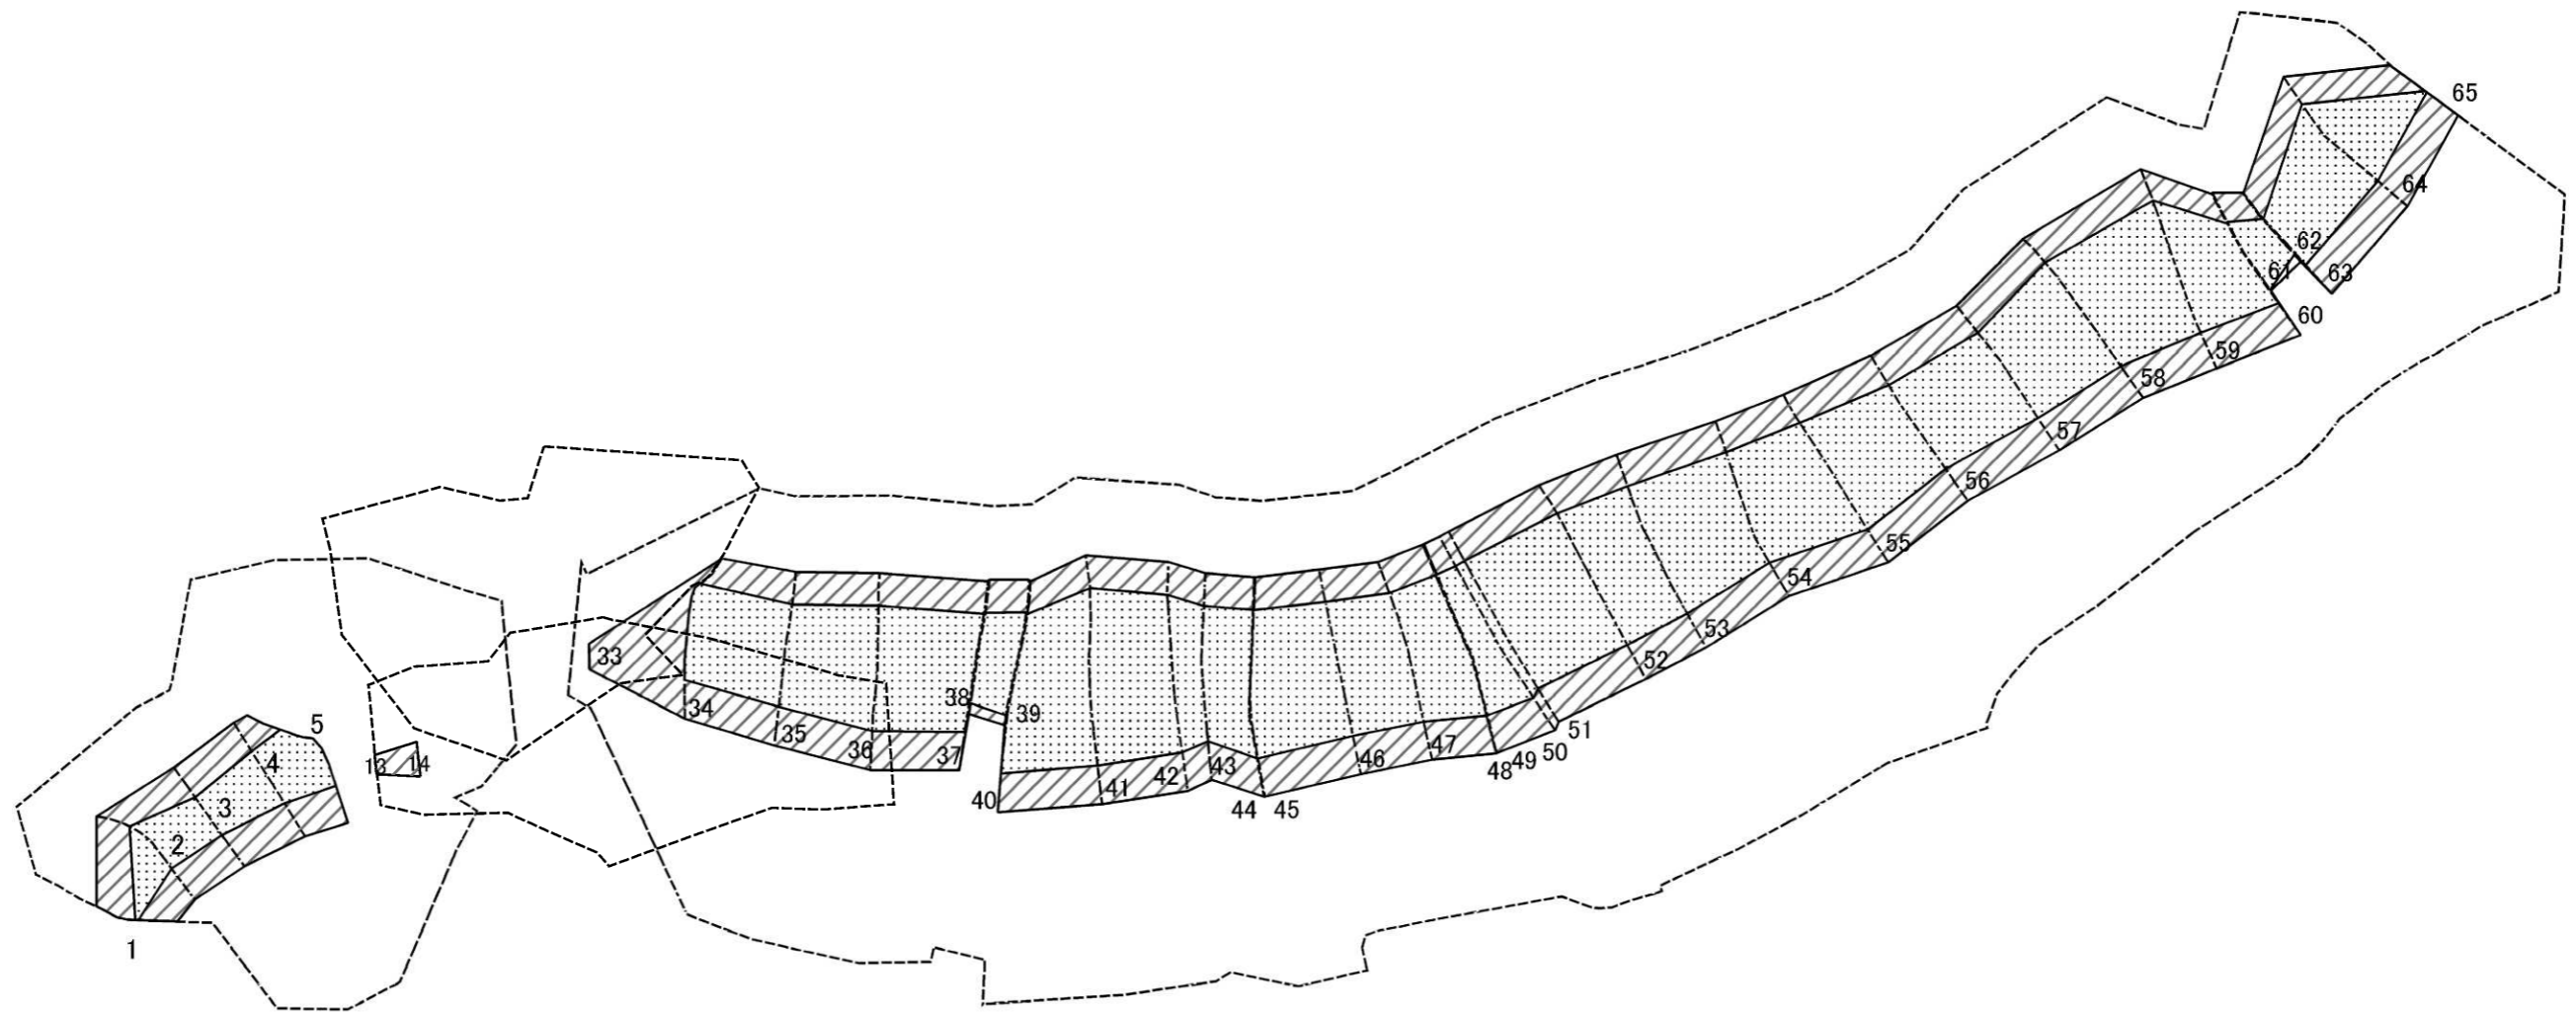
| 様式-2-2(急) 土砂災害特別警戒区域の区域区分図 (急傾斜地の崩壊に伴う土石等の移動により 建築物の地上部に作用すると想定される力) | 土砂災害防止法施行令第二条の基準に該当する区域 | | 自然現象の種類 急傾斜地の崩壊 告示番号 第18号 告示年月日 平成23年1月14日 | 箇所番号 I-458 箇所名 入道崎 所在地 男鹿市北浦入道崎字嶋畑 |

図中の数字は横断測線番号を示す

| | 土砂災害防止法施行令第三条の基準に該当する区域 | | | |
| | それ以外の区域 | | | |

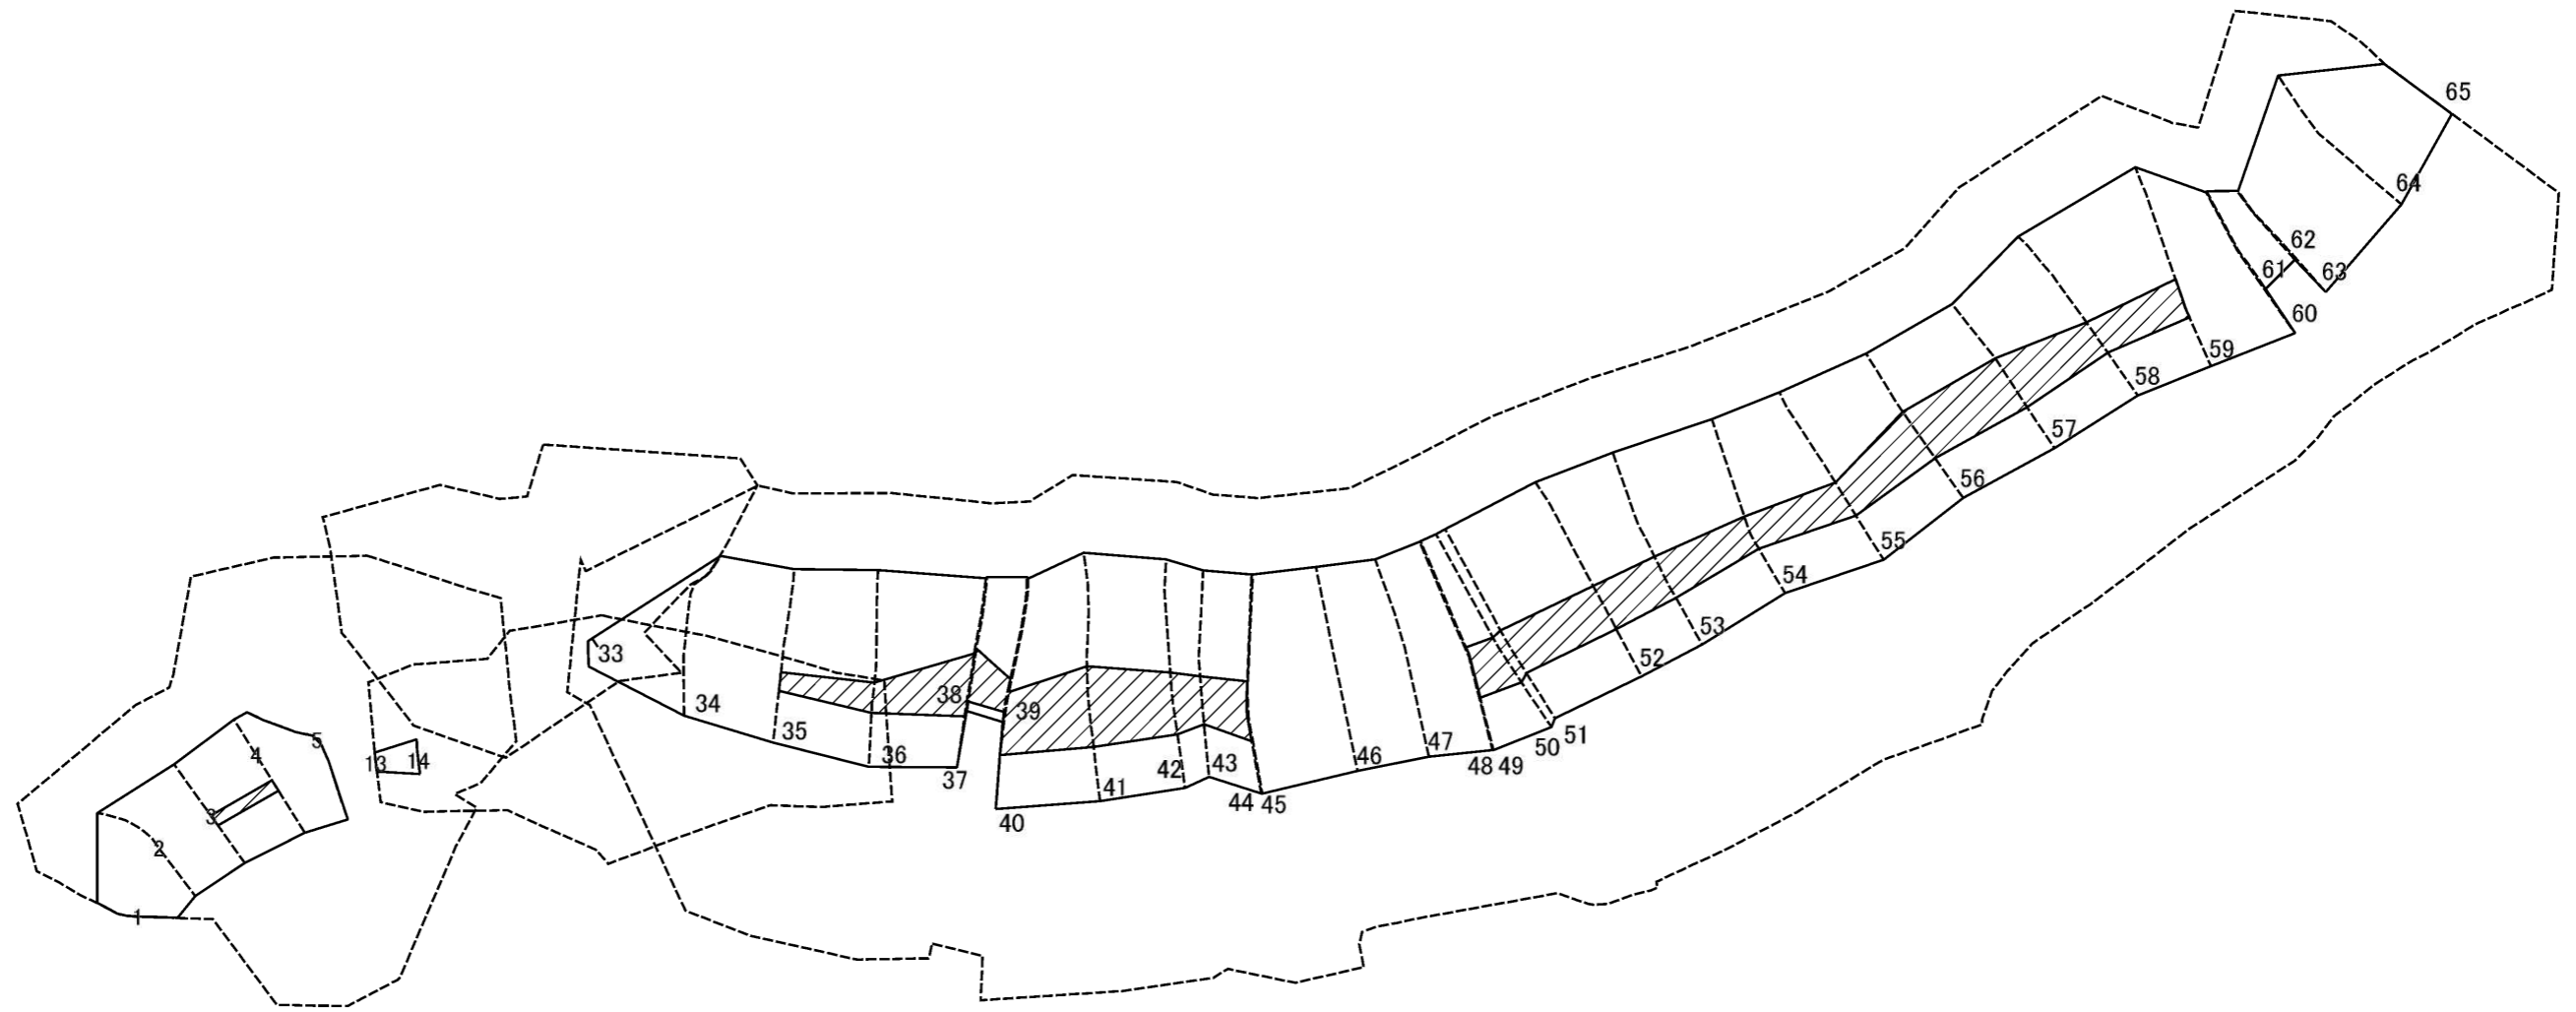
| 様式-2-3(急) 土砂災害特別警戒区域の区域区分図 (急傾斜地の崩壊に伴う土石等の堆積により 建築物の地上部に作用すると想定される力) | 土砂災害防止法施行令第二条の基準に該当する区域 | | 自然現象 の種類 急傾斜地の崩壊 告示番号 第18号 告示年月日 平成23年1月14日 | 箇所番号 | I-458 | |

図中の数字は横断測線番号を示す

| | 土砂災害防止法 施行令第三条の 基準に該当する 区域 | | | 縮尺 | 箇所名 | 入道崎 |
| | それ以外の区域 | | | 1:1,500 | 所在地 | 男鹿市北浦入道崎字鳴畑 |
